# **Aprendendo com os Acidentes visão construtiva!**

**Paulo Helene**

*Diretor Vice-Presidente do IBRACON  
Prof. Titular da Universidade de São Paulo  
Coordenador Internacional da Rede REHABILITAR CYTED  
Member **fib** (CEB-FIP) Model Code for Service Life*

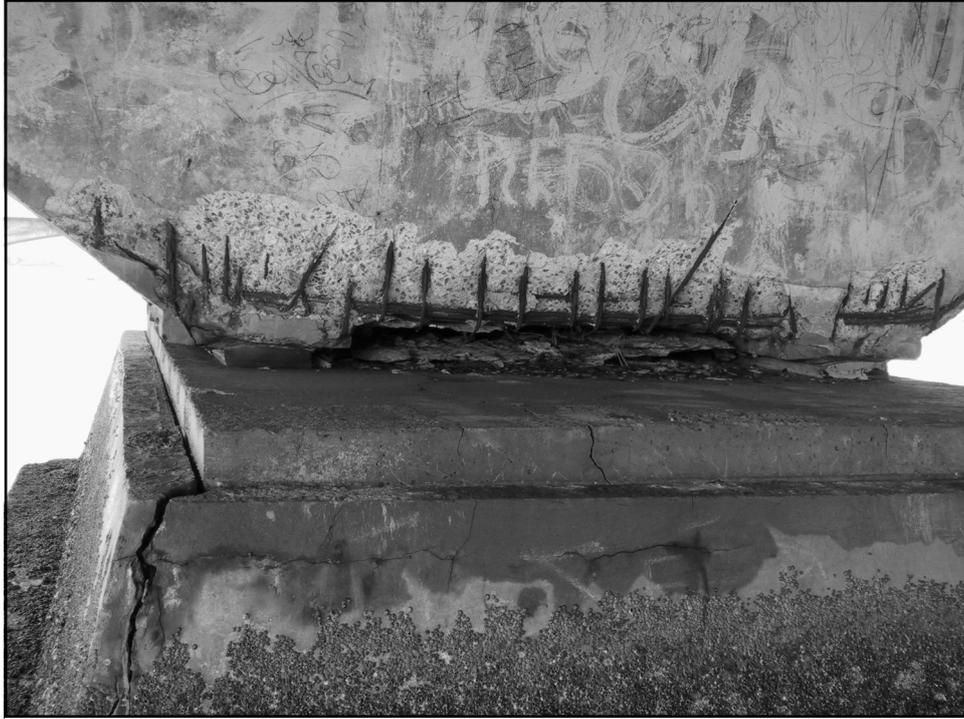
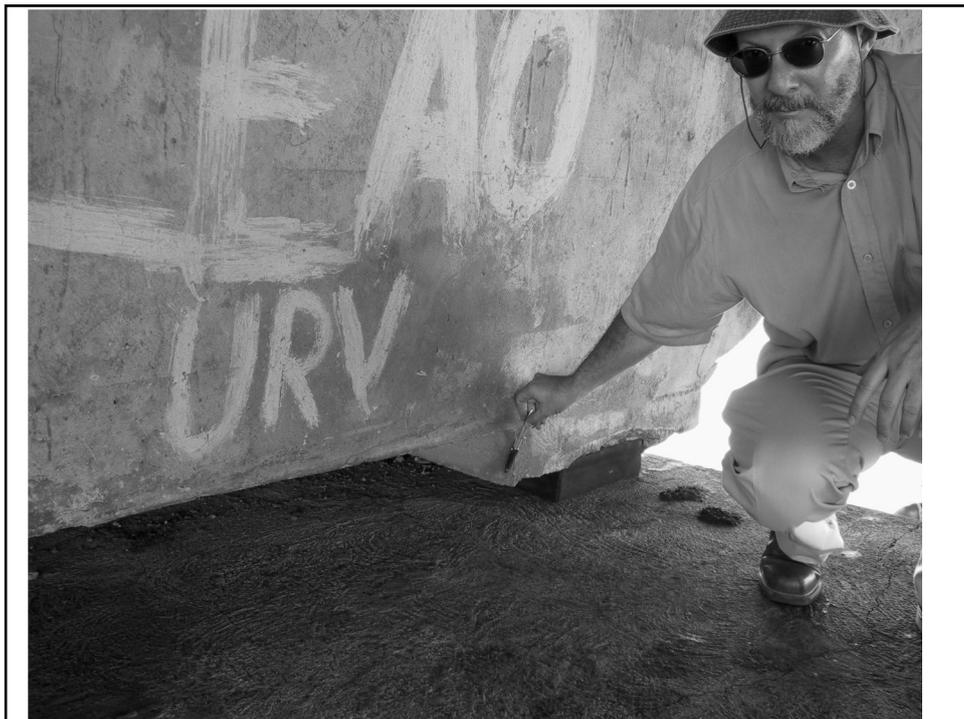
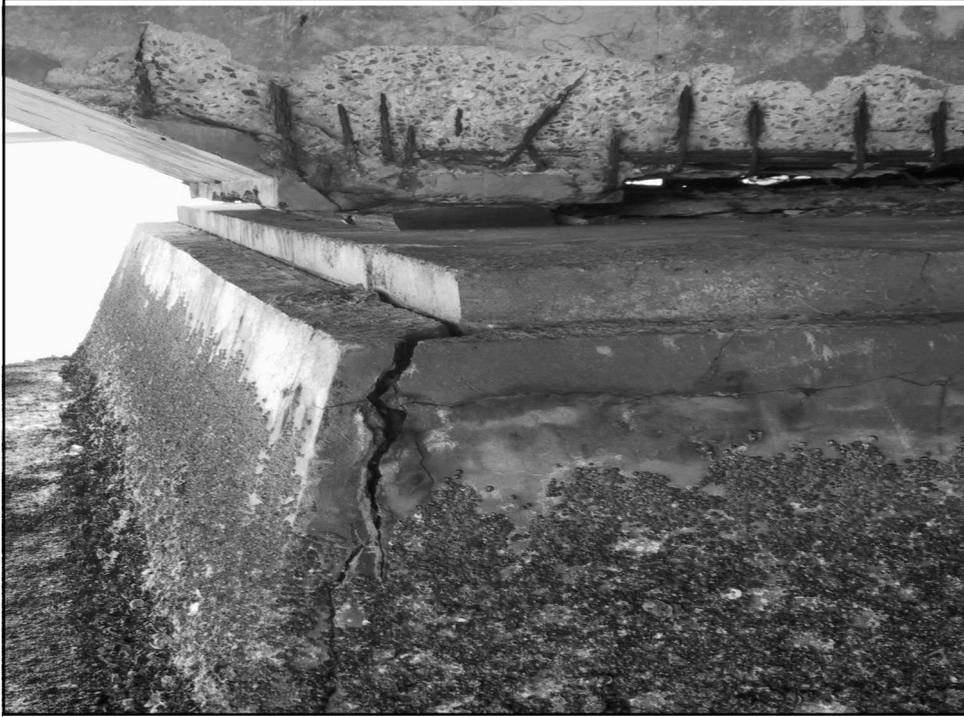
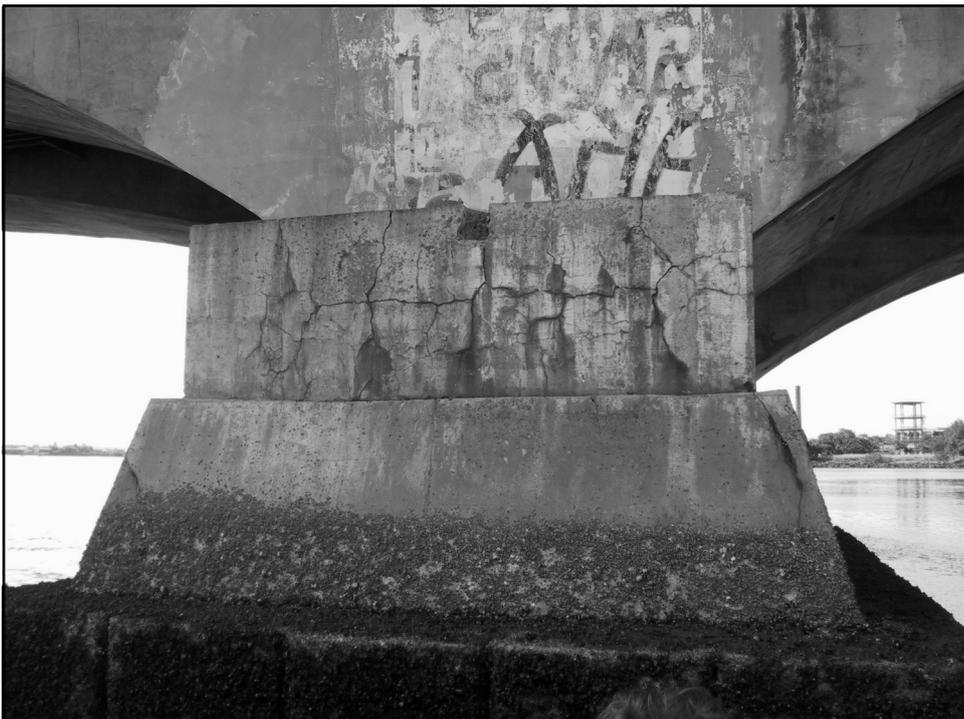
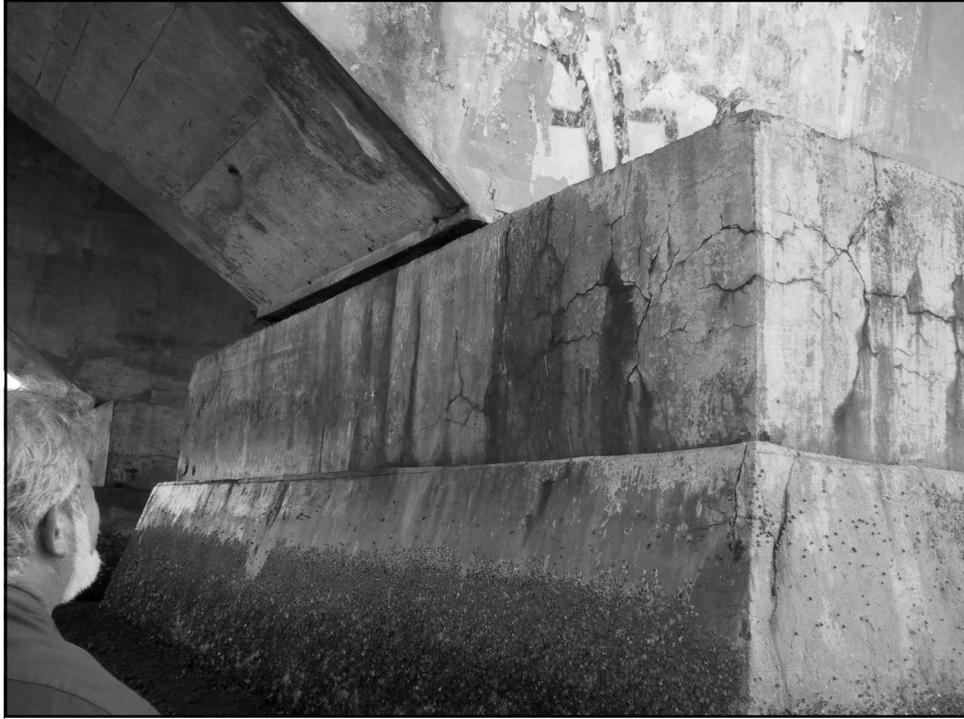
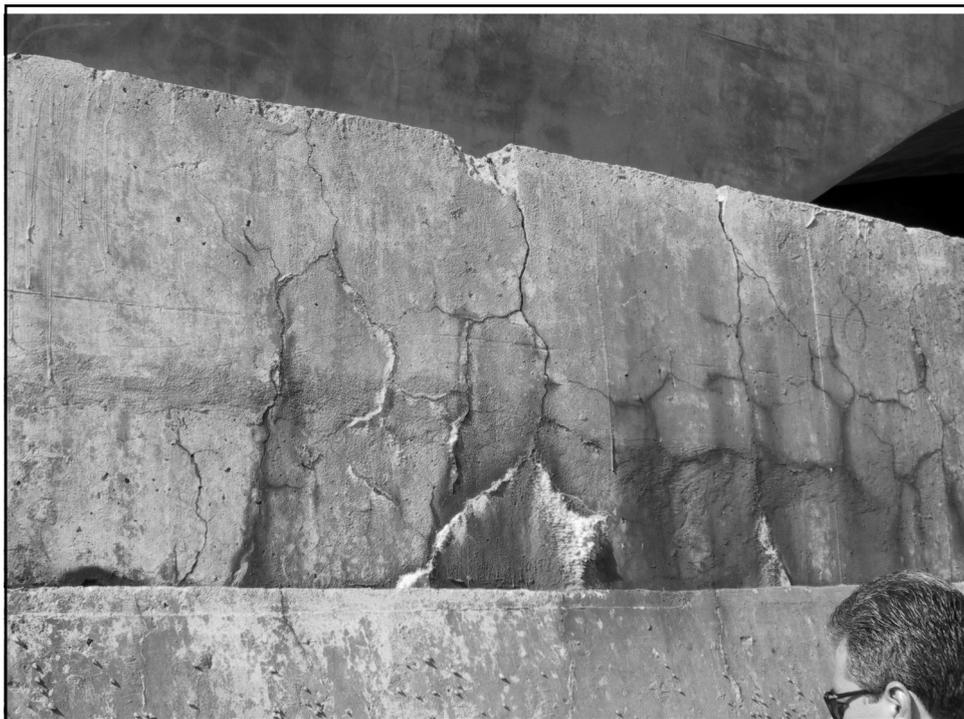
**Diagnóstico:**

**análise da água**

**pH = 7,5       $\text{Cl}^- = 14.000 \text{ mg/L}$**

**$\text{Mg}^{++} = 900 \text{ mg/L}$        $\text{SO}_4^{++} = 1.900 \text{ mg/L}$**

**$\text{SO}_4^{++}$  no concreto = 0,35% a 0,62%**

- **testemunhos**                       $\mu = 28 \text{ MPa}$
- **módulo de elasticidade**    **5 to 30 GPa**
- **análise petrográfica**  
    **“evidência de reação alcali-agregado;  
    nenhuma evidência de etringita  
    secundária”**

- para corrosão → classico**
- para os blocos de fundação com reação alcali-agregado em estado avançado:**
- “novas fundações, novos blocos, manter tabuleiro”**

**Custo = 3 vezes uma ponte nova**

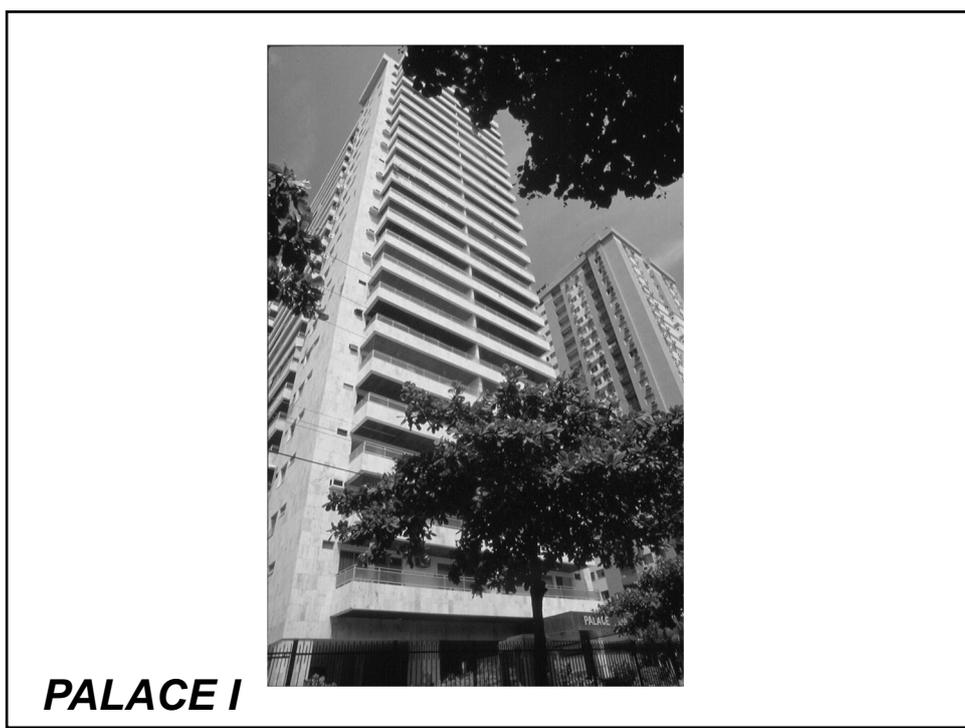
**PALACE 1**

Um laudo técnico divulgado ontem pela Secretaria Municipal de Urbanismo do Rio aponta problemas na estrutura do Palace 1 — como trincas nos pilares — e intimou a construtora Sersan a consertar o prédio num prazo de dois meses. Segundo o laudo, o Palace 1 — vizinho ao Palace 2, que desabou no Carnaval e foi implodido no último sábado — está com trincas nas vigas do subsolo, armações metálicas em avançado estado de corrosão, deformações na laje do térreo, infiltrações, instalações hidráulicas e elétricas em estado precário e desprestígio dos revestimentos da fachada e do piso.

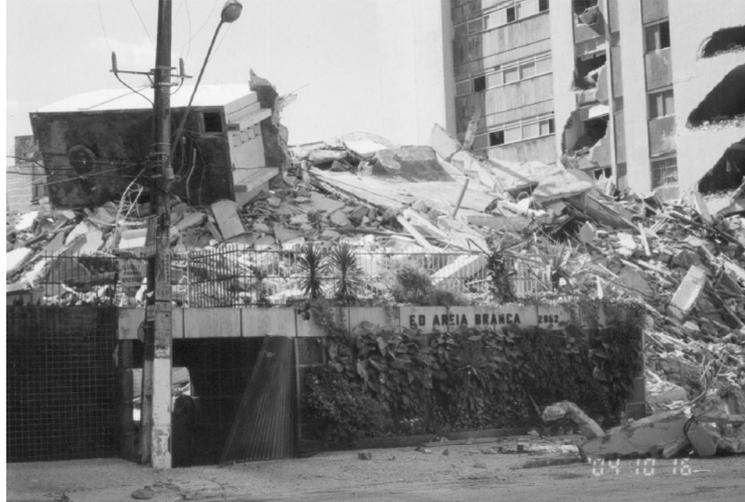
*Escombros - manhã seguinte do desabamento*

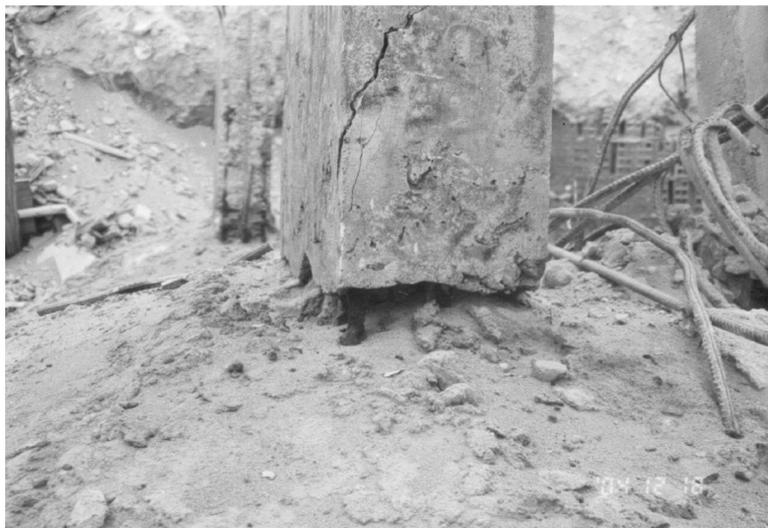
*Ligação pilar - sapata com redução da seção transversal do pilar*

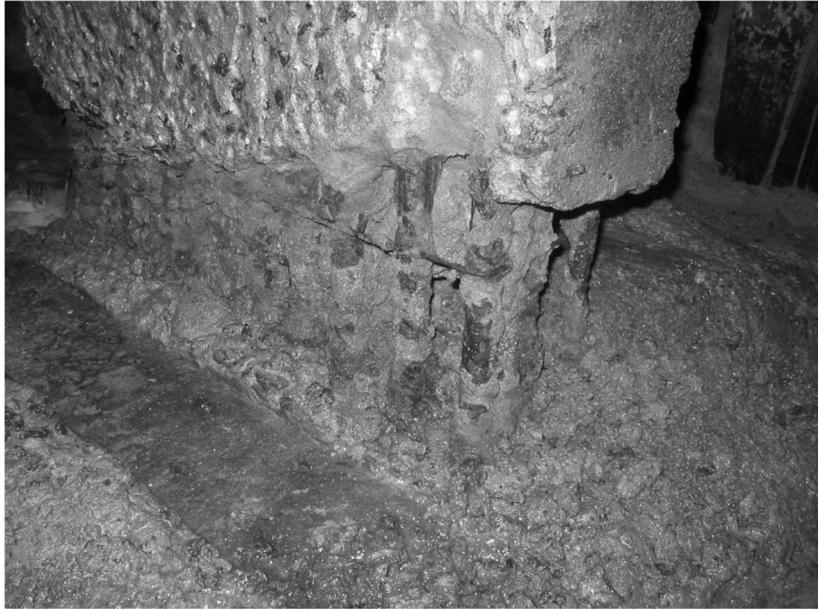
Edifício Solar da Piedade, Boa Viagem, Recife PE

**Edifício Solar da  
Piedade, vizinho ao  
Areia Branca  
Recife, Pernambuco  
novembro de 2004  
inspeção impede colapso**

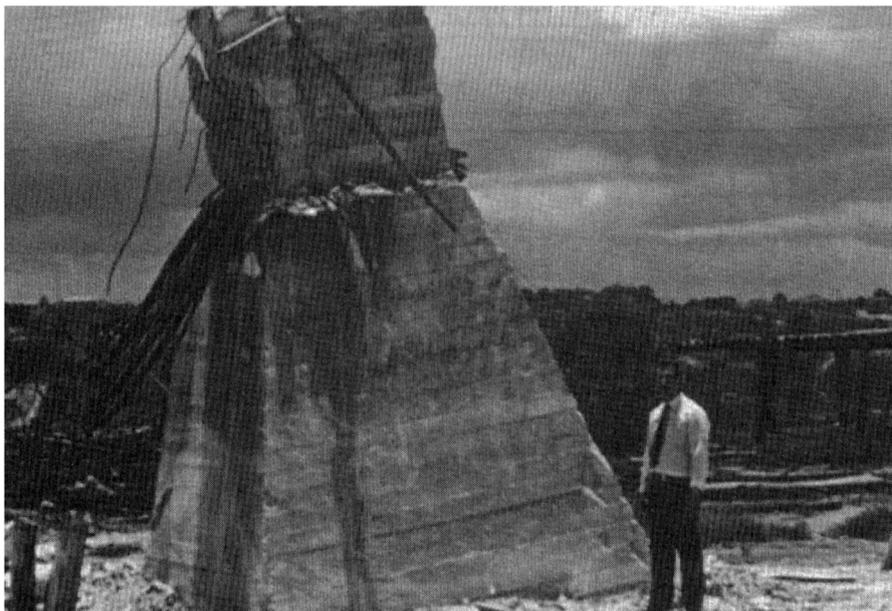
PAVILHÃO DA GAMELEIRA

1. Fissuras nas vigas, inclinadas finas e próximas dos apoios;
2. Escoramento “preso”;

*Pilares com até 2.850 tf*
