Administración Nacional de
Usinas y Trasmisiones Eléctricas

Aprendiendo con los Accidentes en Estructuras

Paulo Helene

Montevideo

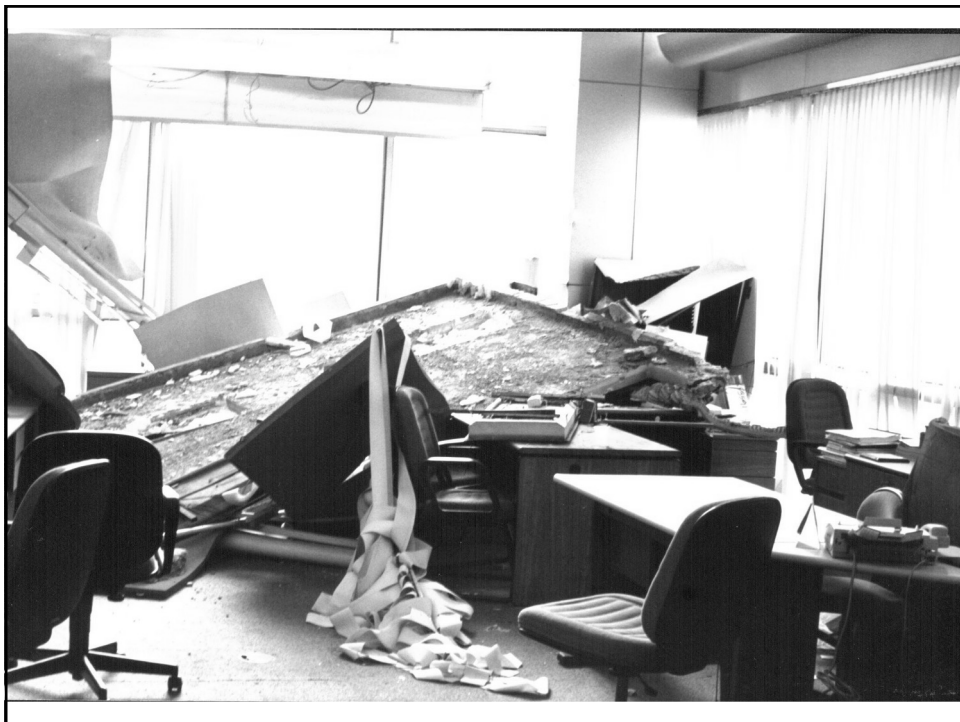
Colapso de parte da estrutura de uma losa suplementaria no último piso de um edifício situado na cidade de São Paulo.

**Corrosão das armaduras dos
tensores de sustentação da laje
suplementar, construída em
concreto armado.**

Ruptura frágil sem aviso !

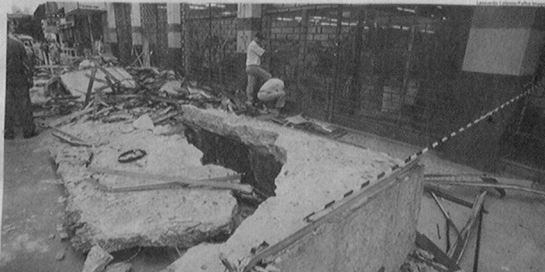
Falta de ferragens pode ter causado queda

Área interditada em calçada do centro de São Caetano com parte da marquise que desabou de prédio comercial, matando duas pessoas ontem

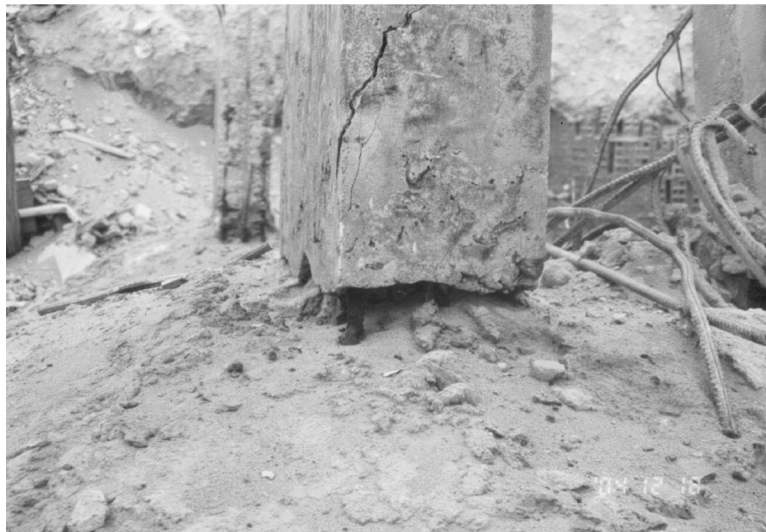
Ligação pilar - sapata com redução da seção transversal do pilar

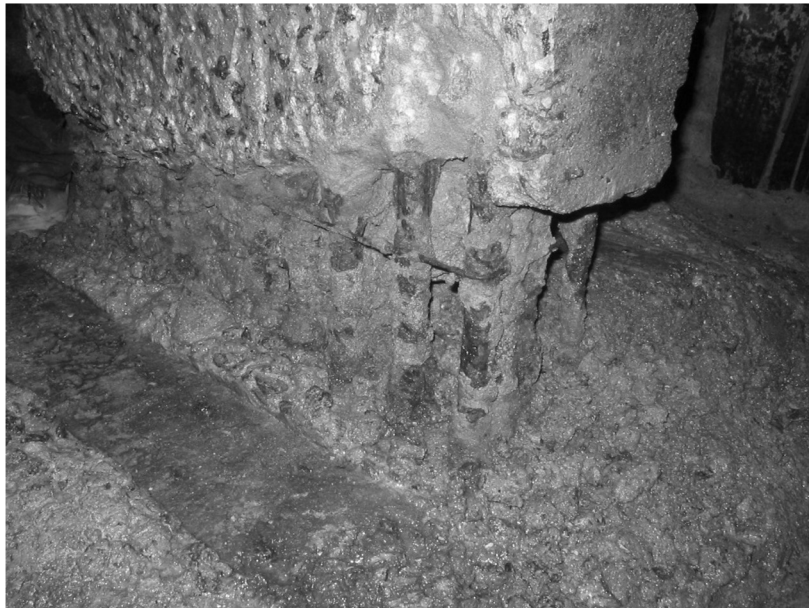
Edifício Solar da Piedade, Boa Viagem, Recife PE

Edifício Solar da
Piedade, vizinho ao
Areia Branca
Recife, Pernambuco
novembro de 2004
inspeção impede colapso
