## APRENDENDO COM OS ACIDENTES

"do Laboratório de Pesquisa aos Canteiros de Obras"

### Paulo Helene

12 de junho de 2009

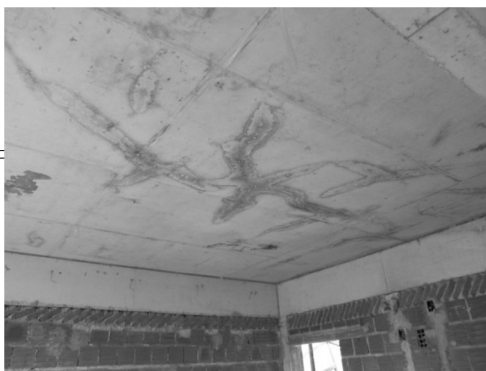
**Diagnóstico:**  
Mal posicionamento de armadura  
negativa das lajes adjacentes, sobre as  
vigas, devido a pisoteio durante a  
concretagem

Laje de 16cm de espessura :  
 $400 \text{ kg/m}^2$

Dimensionada para  
 $200 \text{ kg/m}^2$

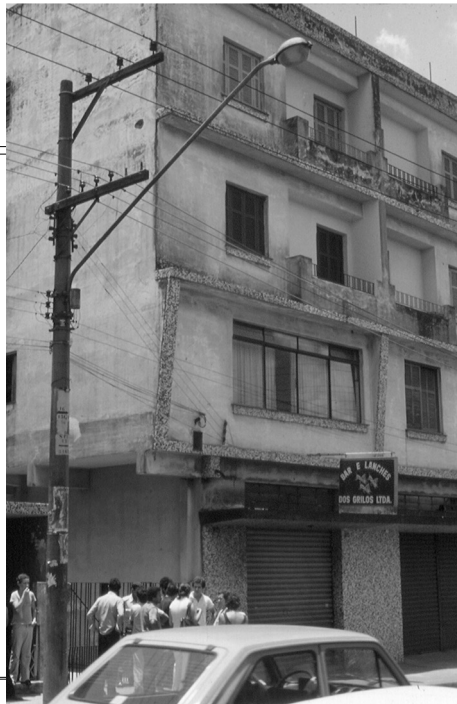
apartamentos  
Jaguapé, São Paulo  
58 anos  
Pilar rompido

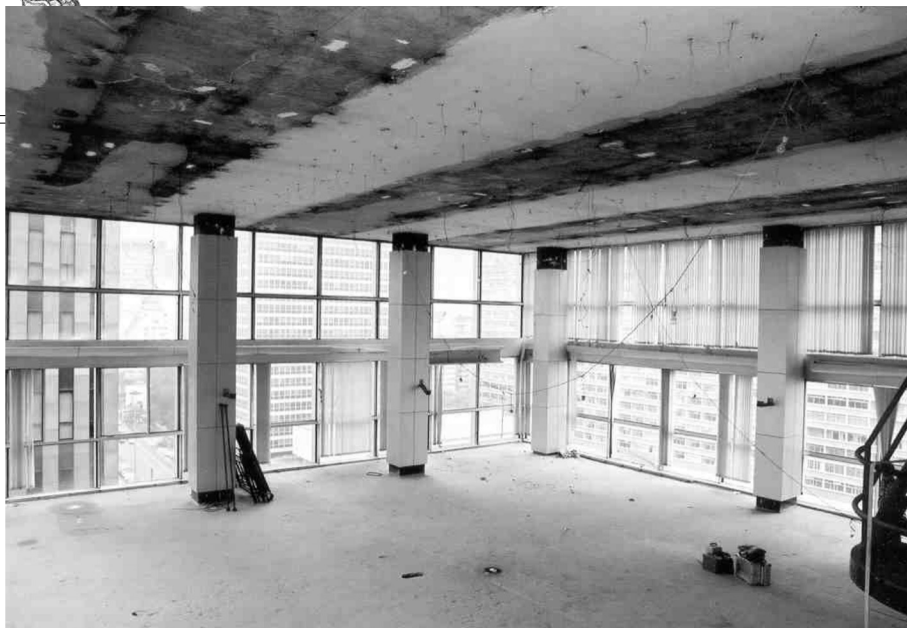
espessura da laje suplementar

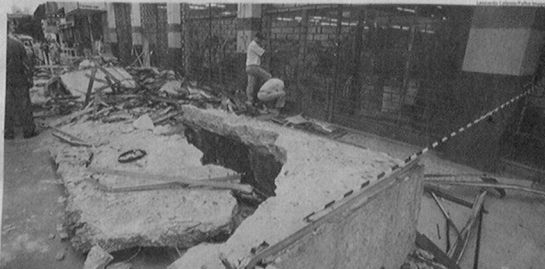
# Falta de ferragens pode ter causado queda

Área interditada em calçada do centro de São Caetano com parte da marquise que desabou de prédio comercial, matando duas pessoas ontem
