Acidentes. “Duro” Aprendizado!

Paulo Helene

**Colapso de parte da estrutura de uma laje
suplementar no último andar de um edifício
situado na cidade de São Paulo.**

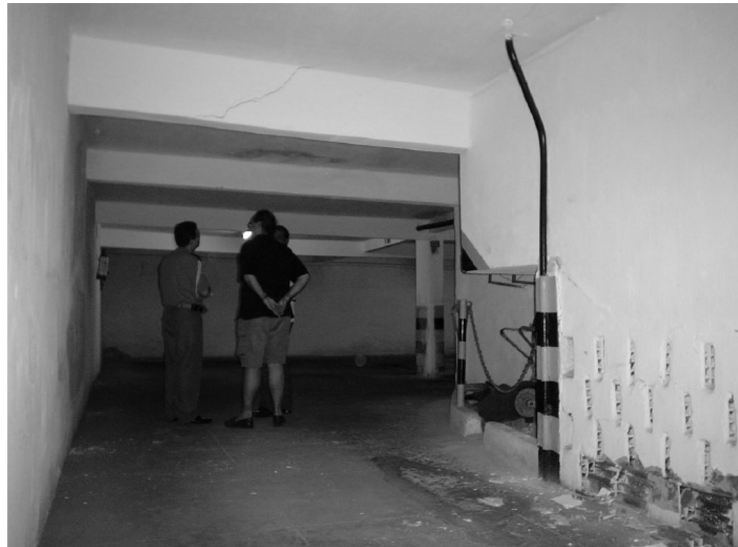
Moradores acompanham a vistoria efetuada pela Defesa Civil

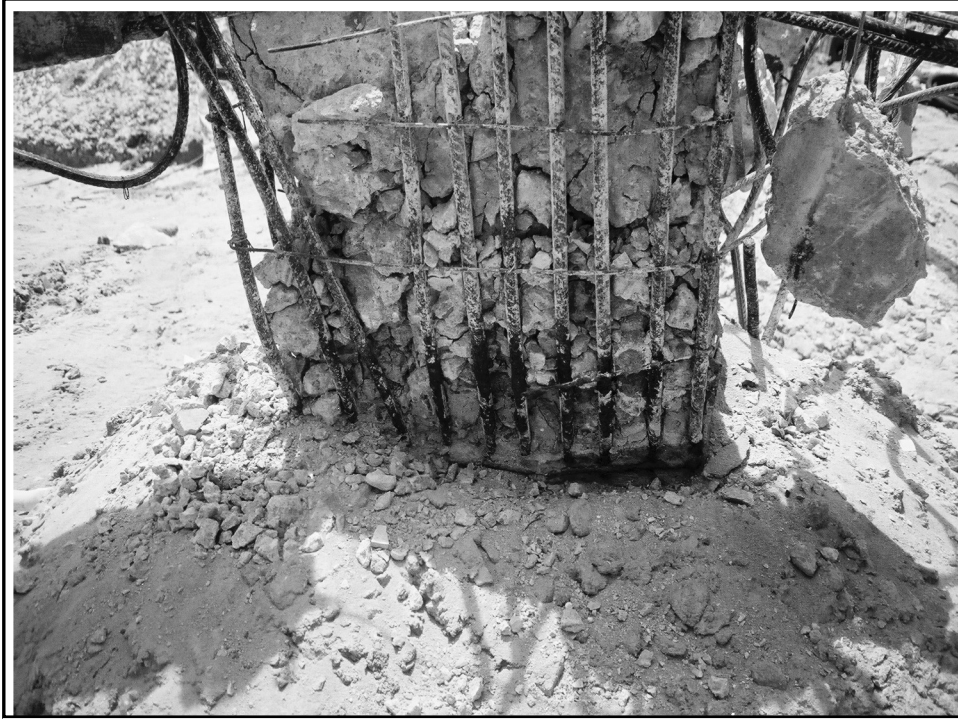
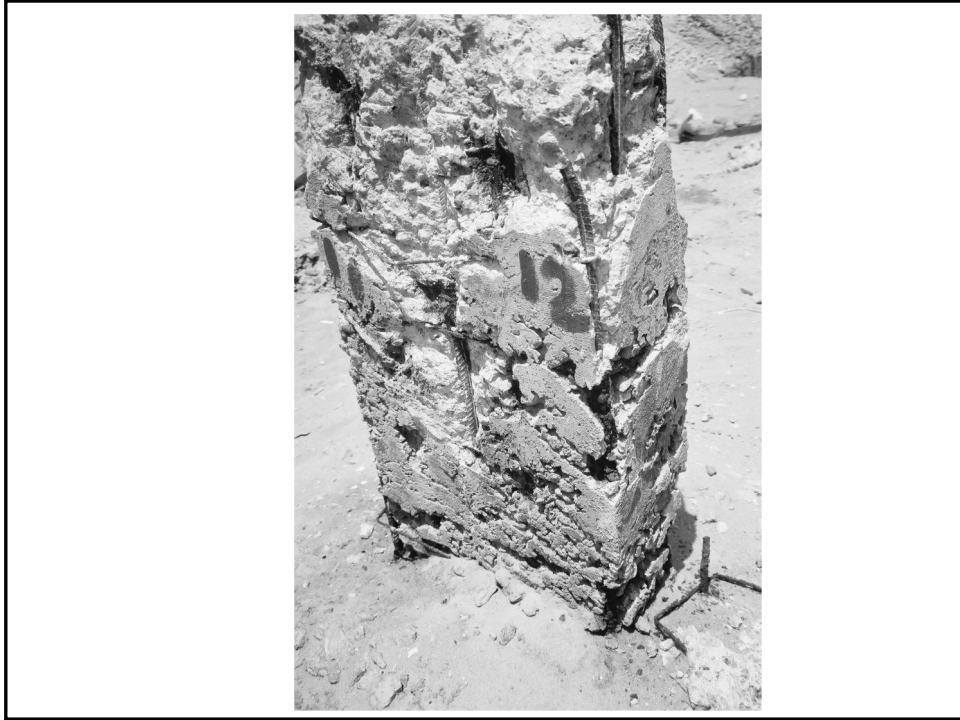
- Projeto de acordo com NB 1 / 1960
 - 30 pilares (6 x 5)
 - Sapatas diretas a -1,8m
- Pescoços de pilares contraventados por cinta 10cm x 40cm
- $\sigma_R = 135 \text{ kgf/cm}^2 = 13,5 \text{ MPa}$ média = 15MPa
 - Cobrimentos de 1,5cm em pilares
 - Pilares 20cm x 50cm
 - 12 barras de 16mm com estribos de 4,2mm cada 15cm
- Corrosão dos estribos e flambagem da armadura

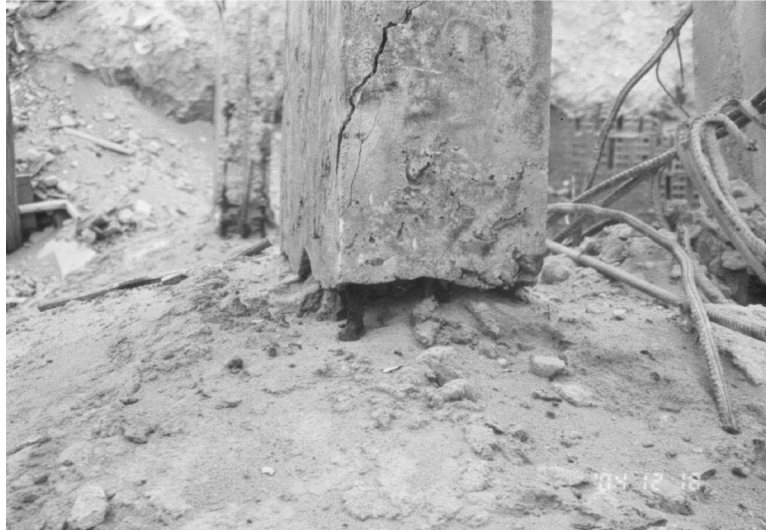
Ligação pilar - sapata com redução da seção transversal do pilar

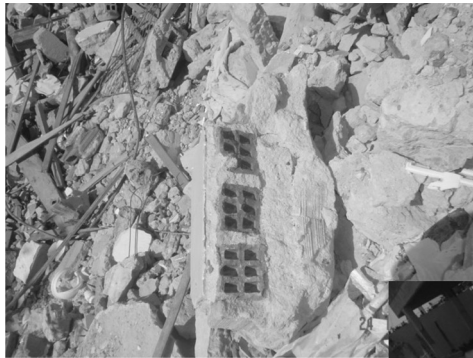
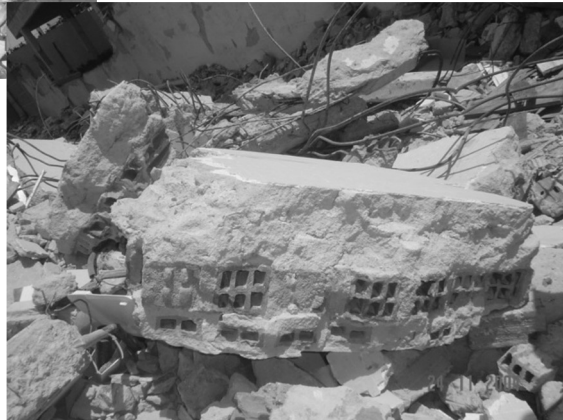
> 20cm!!!
