# **Aprendendo com Falhas e Acidentes nas Estruturas de Concreto**

Paulo Helene  
*Diretor PhD Engenharia*  
*Prof. Titular Universidade de São Paulo USP*  
*Conselheiro Instituto Brasileiro do Concreto IBRACON*  
*Member fib(CEB-FIP) Service Life of Concrete Structures*  
*Presidente ALCONPAT*

Piracicaba 29 de agosto de 2011 EEP

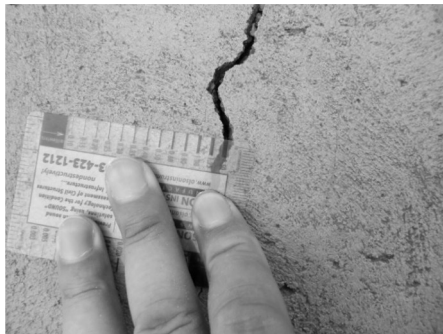
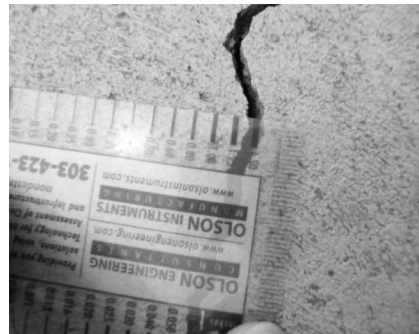
**2009**  
**fissuras em lajes**  
*obra nova*

**Diagnóstico:**  
Mal posicionamento de armadura negativa das lajes adjacentes, sobre as vigas, devido a pisoteio durante a concretagem

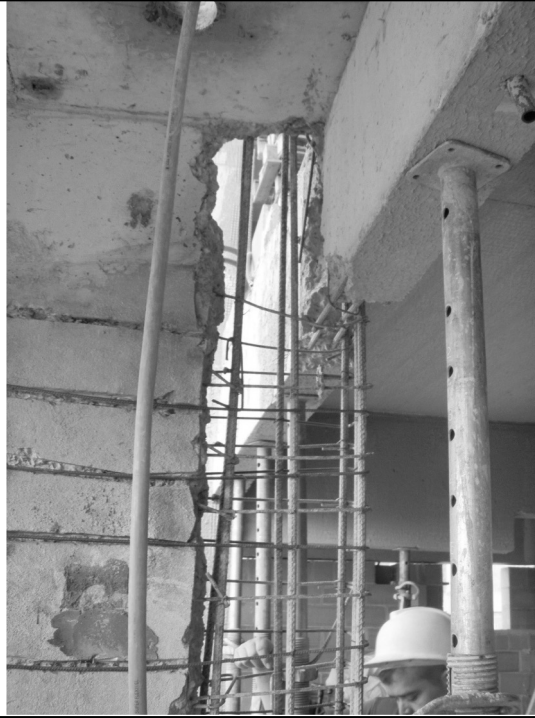
Cabeça de pilar sem  
ganchos transversais  
nem estribos

recompor a armadura transversal acrescentando estribos e ganchos passantes ao reforço, conforme critério da NBR6118:2007 – com espaçamento máx. de  $20.\phi$

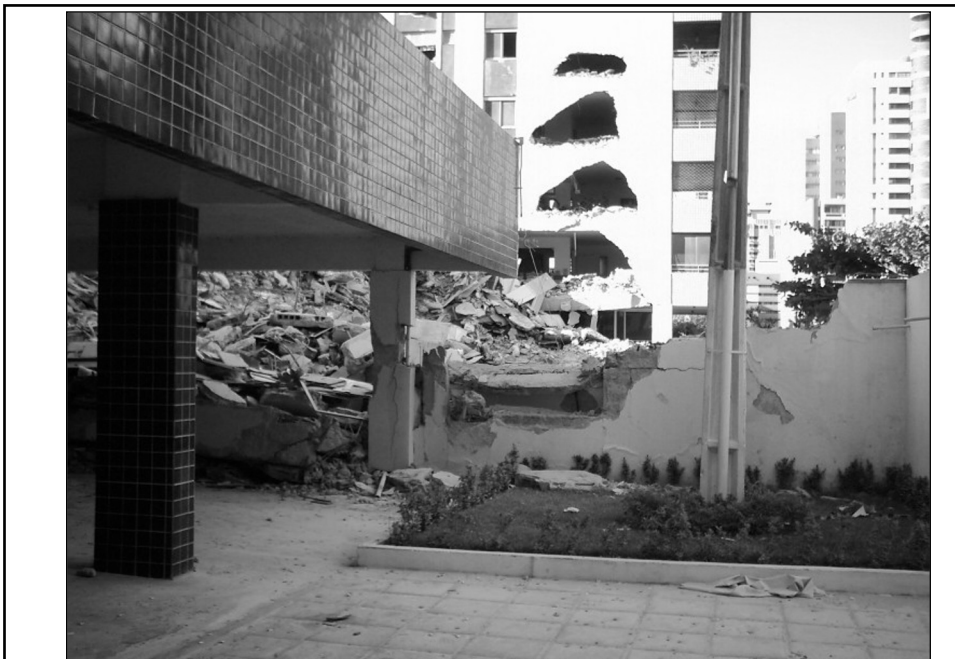
Edificações Vizinhas

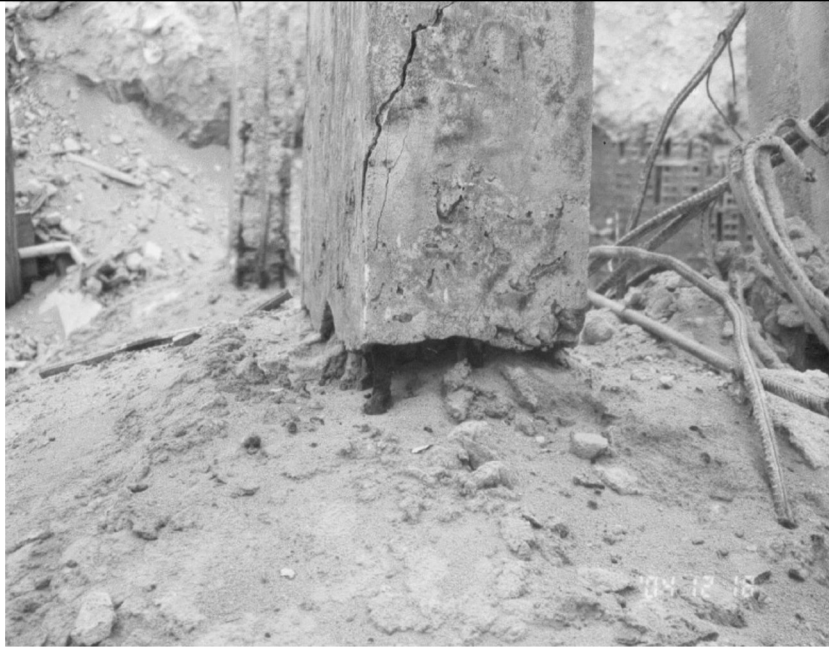
Ligação pilar - sapata com redução da seção transversal do pilar

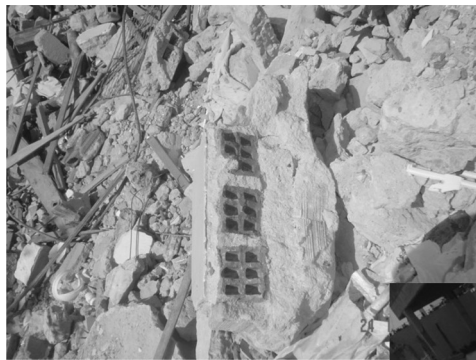
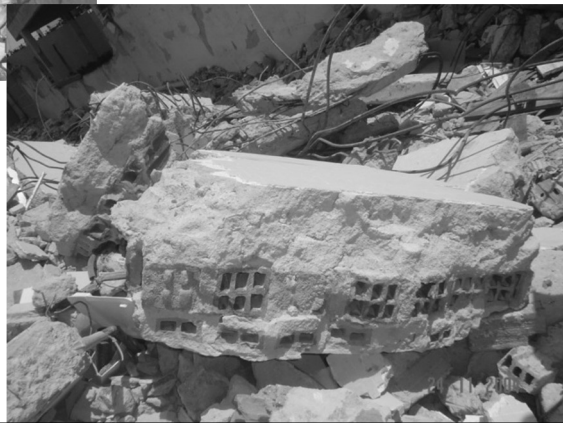
$> 20\text{cm!!!}$

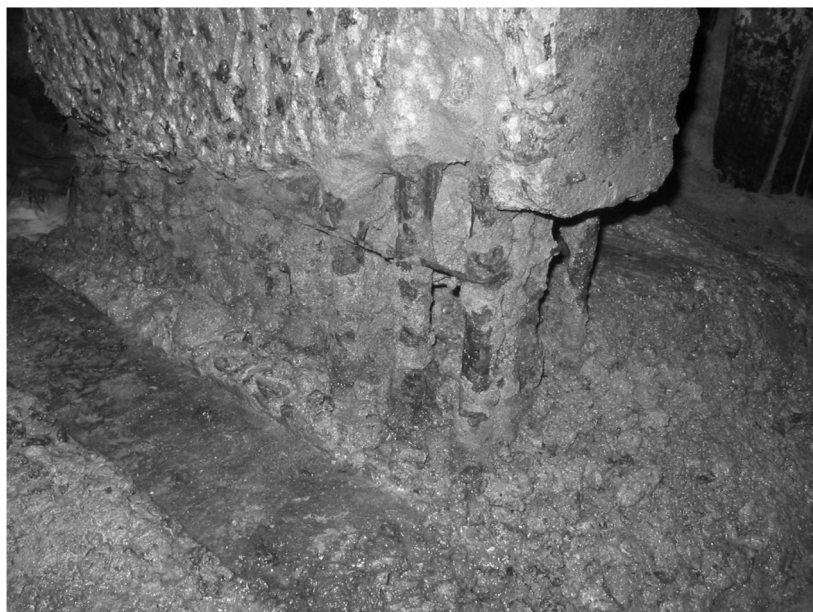
Edifício Solar da Piedade, Boa Viagem, Recife PE

**Edifício Solar da Piedade**  
vizinho ao  
**Areia Branca**  
Recife, Pernambuco  
novembro de 2004  
inspeção impede colapso

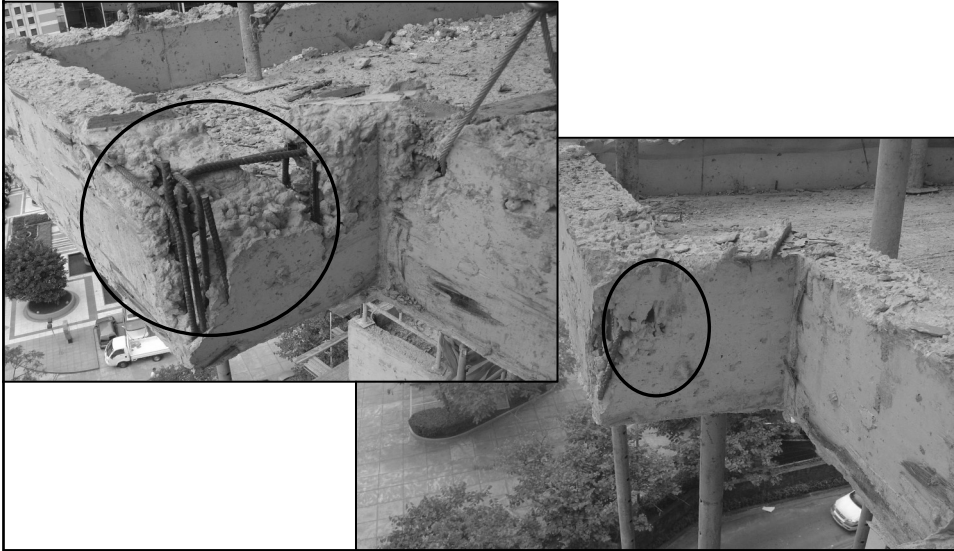
*Bicheiras nas Vigas (falta de adensamento)*

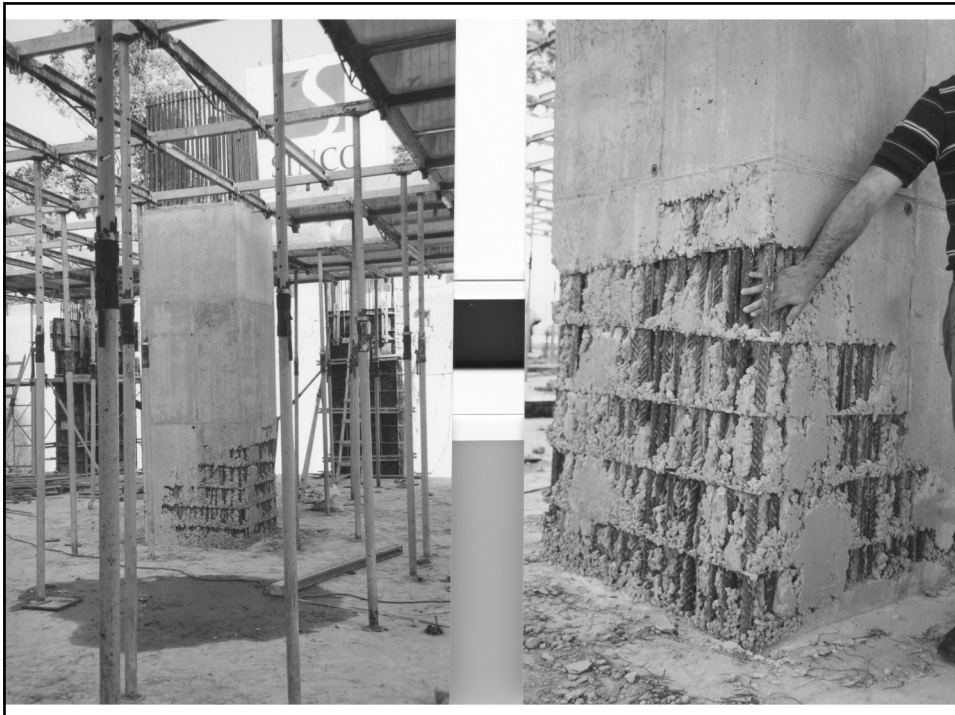
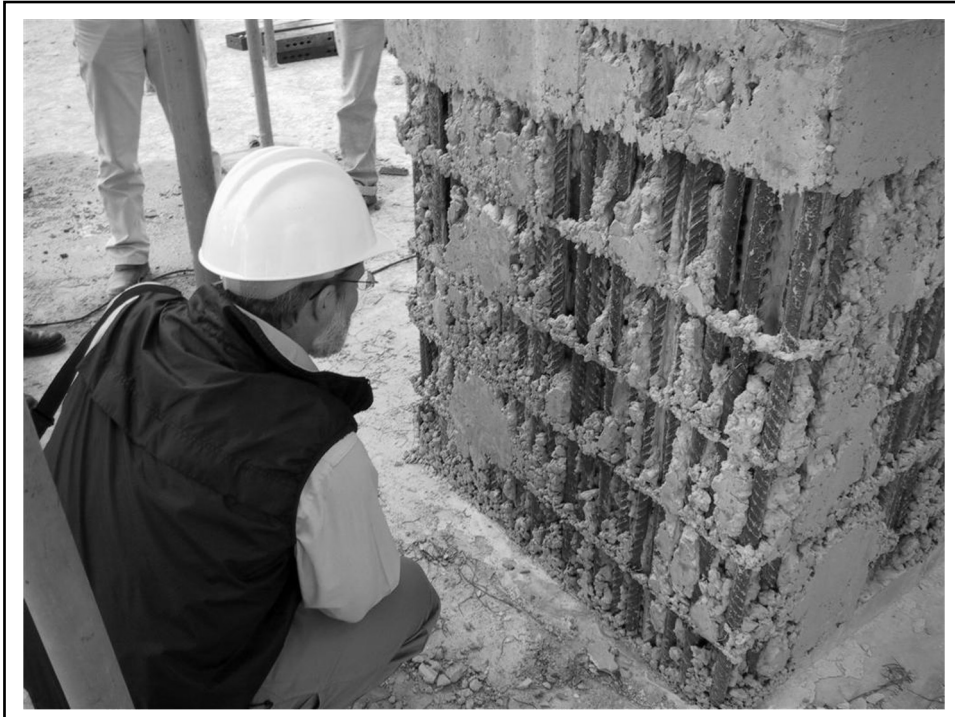
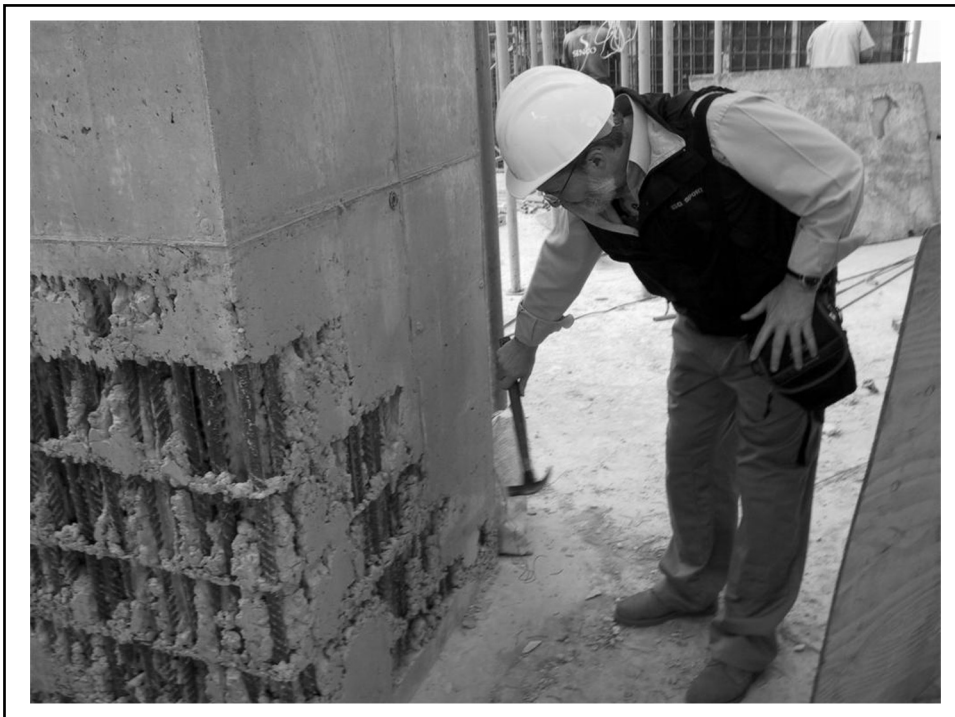
ninho de concretagem

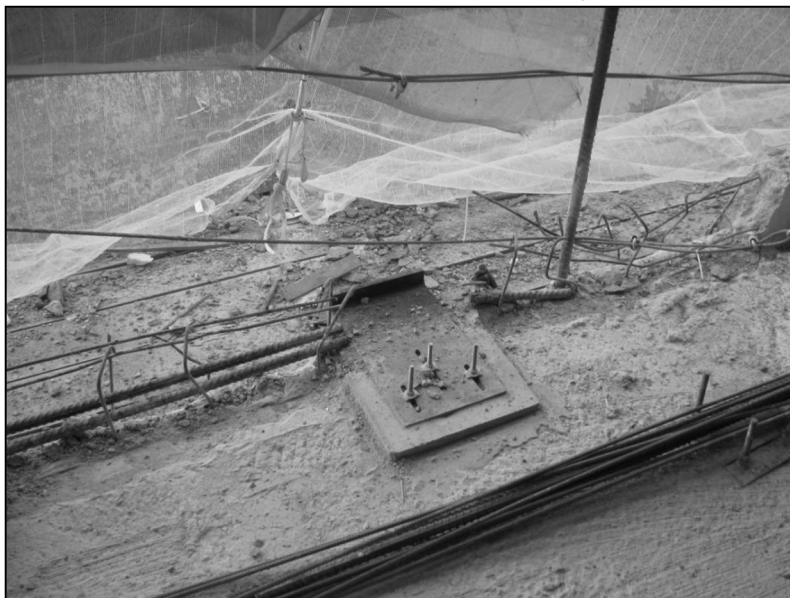
## Vigas sendo Demolidas e Cortadas suas Armaduras sem Conhecimento do Projetista

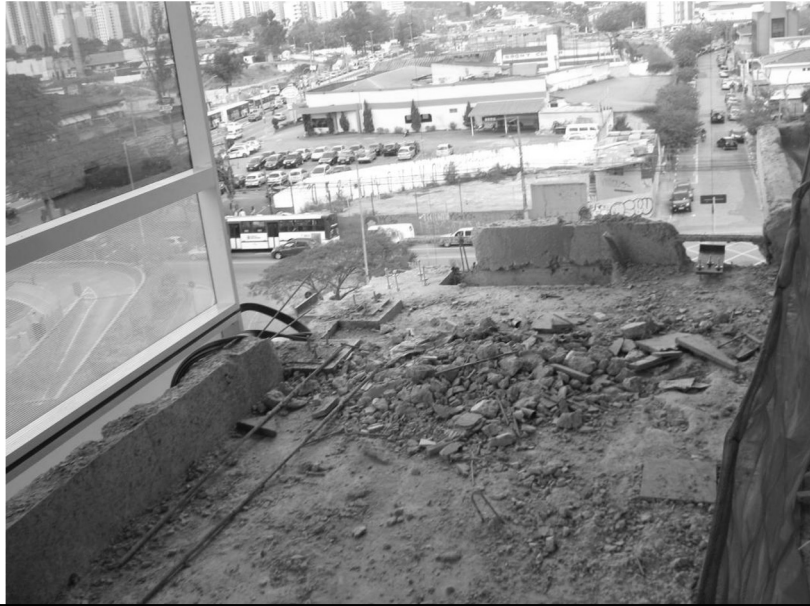
*Vigas sendo Demolidas e Cortadas suas Armaduras  
sem Consentimento do Projetista*

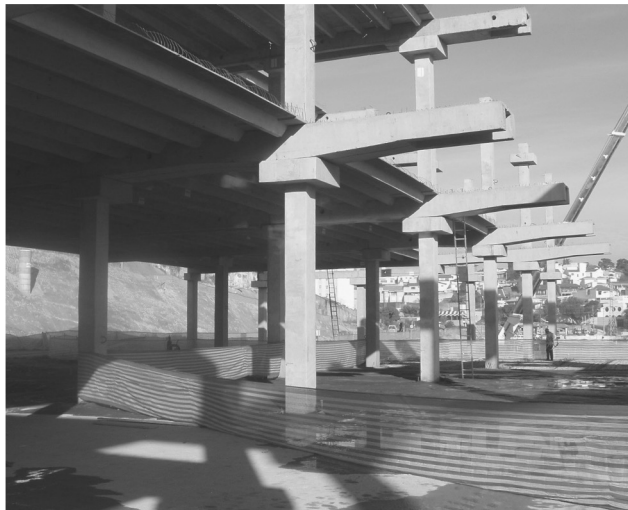
### **Caso dos capitéis com cota incorreta**
