**Aprendendo com Falhas e
Acidentes nas Estruturas de
Concreto**

Paulo Helene
*Diretor PhD Engenharia
Prof. Titular Universidade de São Paulo USP
Conselheiro Instituto Brasileiro do Concreto IBRACON
Member fib(CEB-FIP) Service Life of Concrete Structures
Presidente ALCONPAT*

Natal 10 de setembro de de 2011 Universidade Potiguar

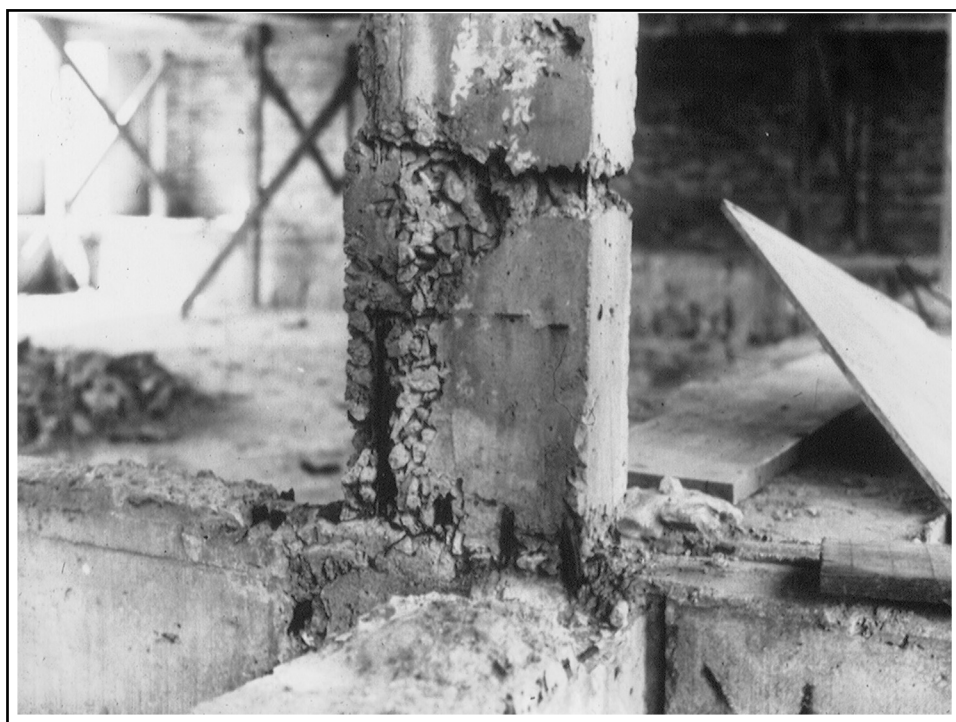
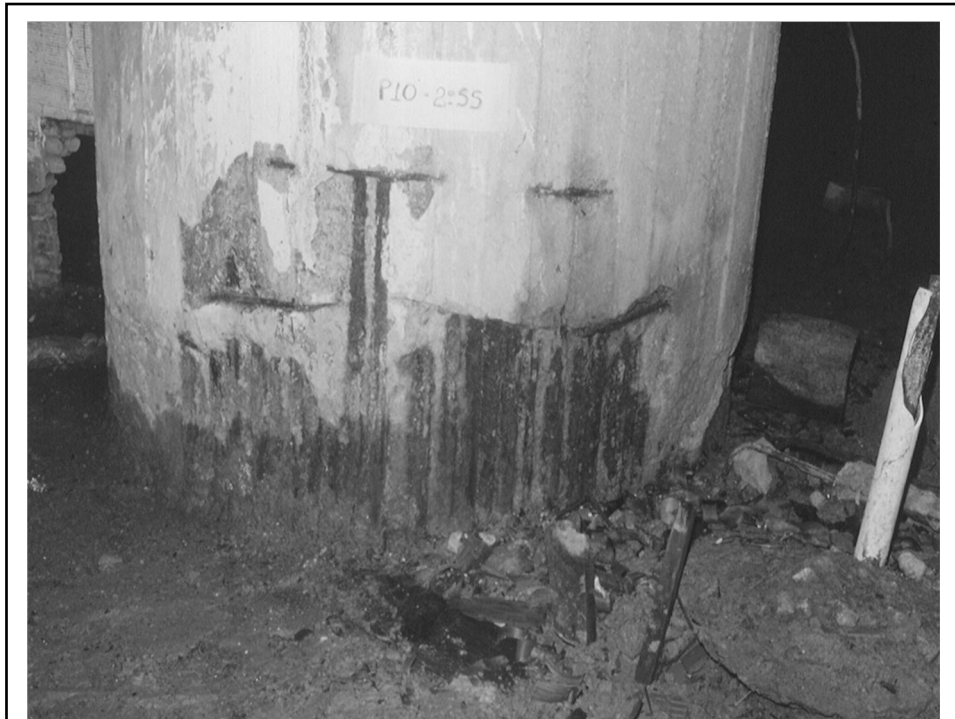
Edifício Habitacional

concretagem de pilares *obra nova*

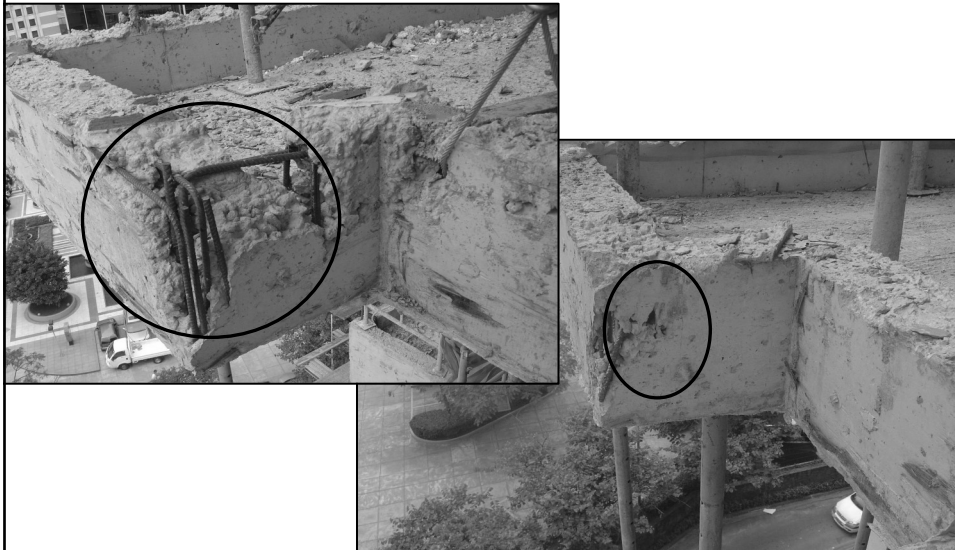
Bicheiras nas Vigas (falta de adensamento)

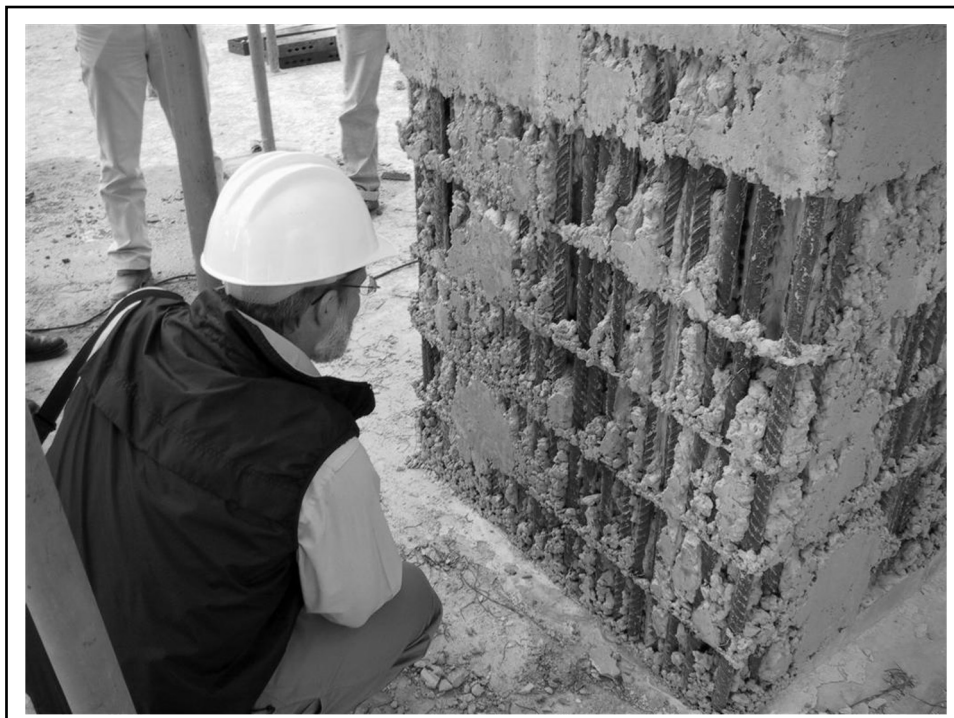
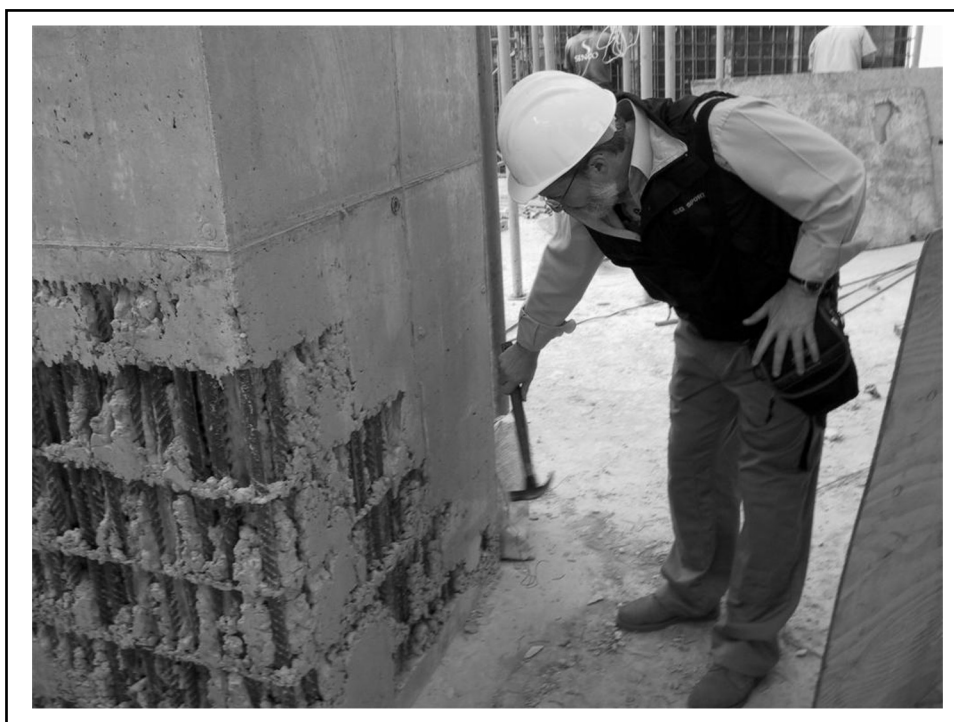
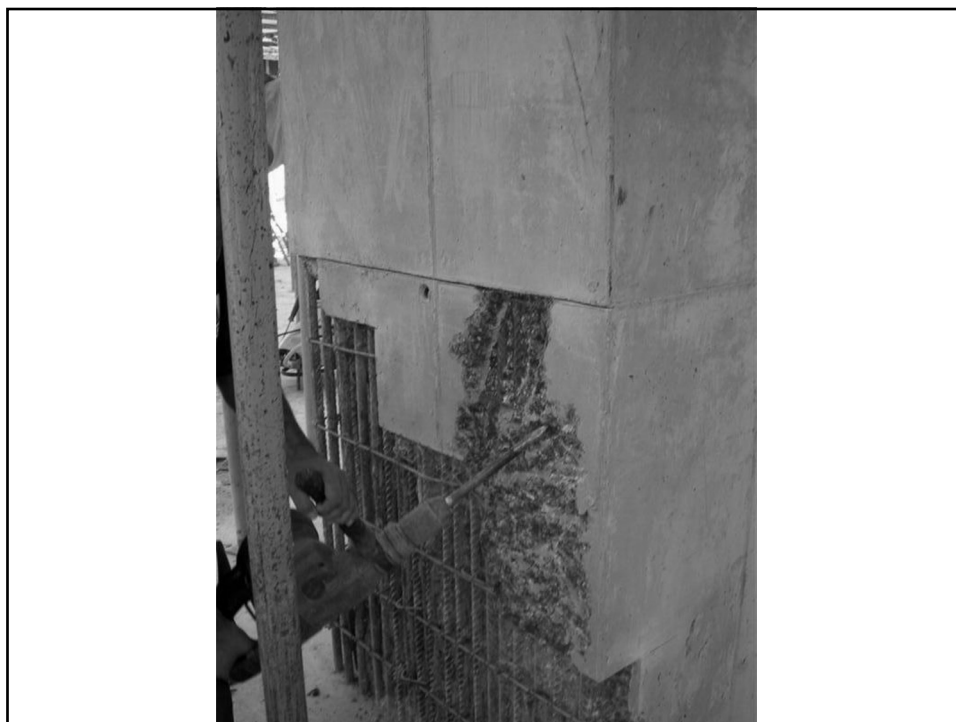
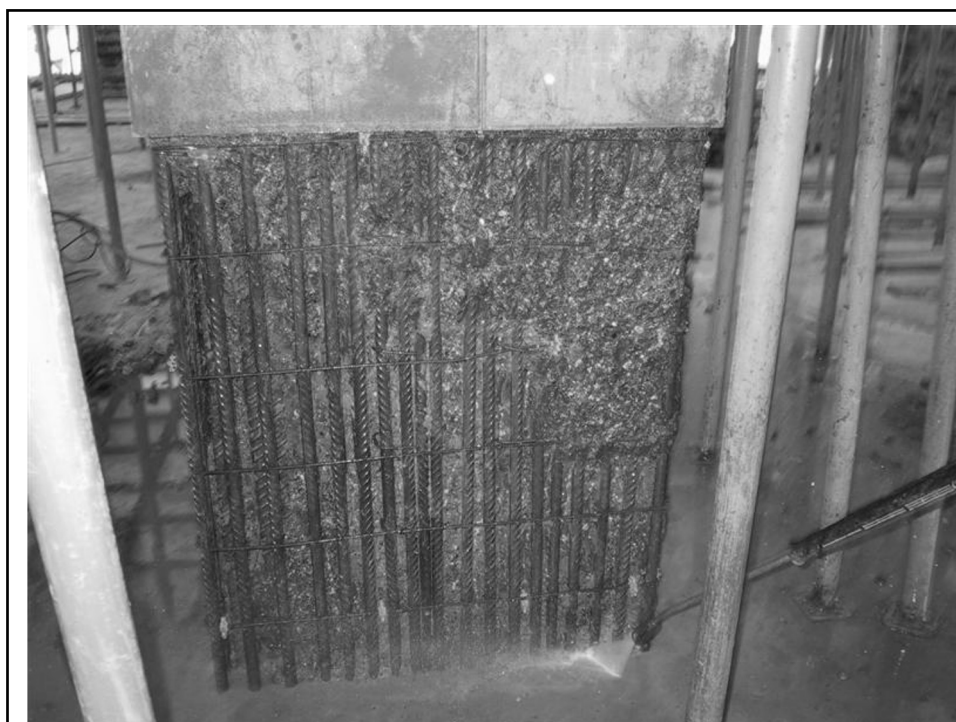
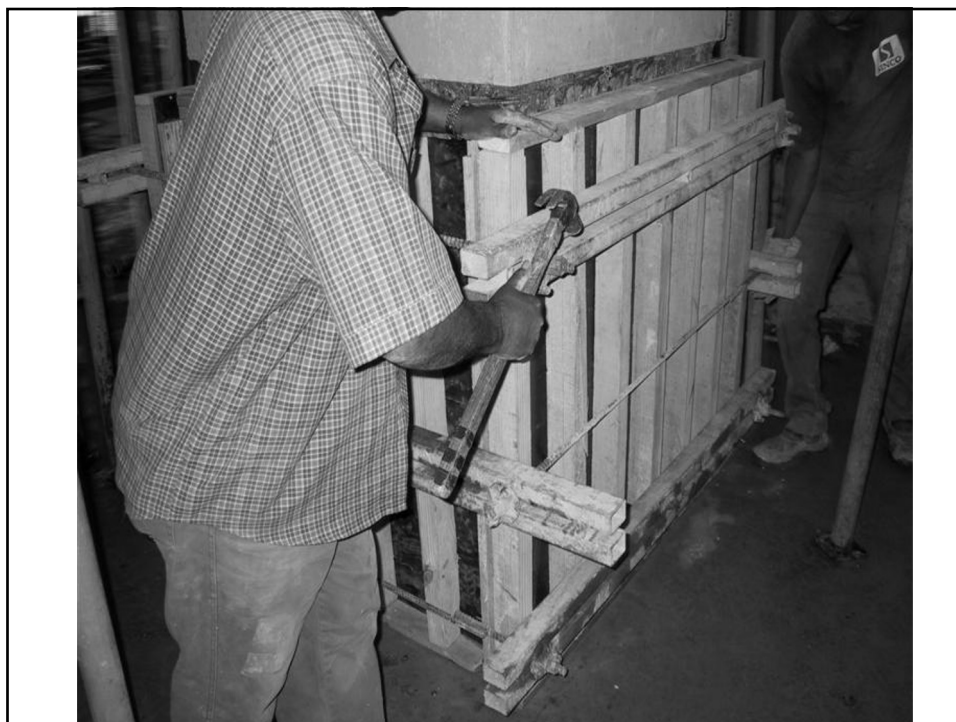
Edifício Emblemático
Alphaville, São Paulo
50MPa
35 andares
Comercial
ninho de concretagem

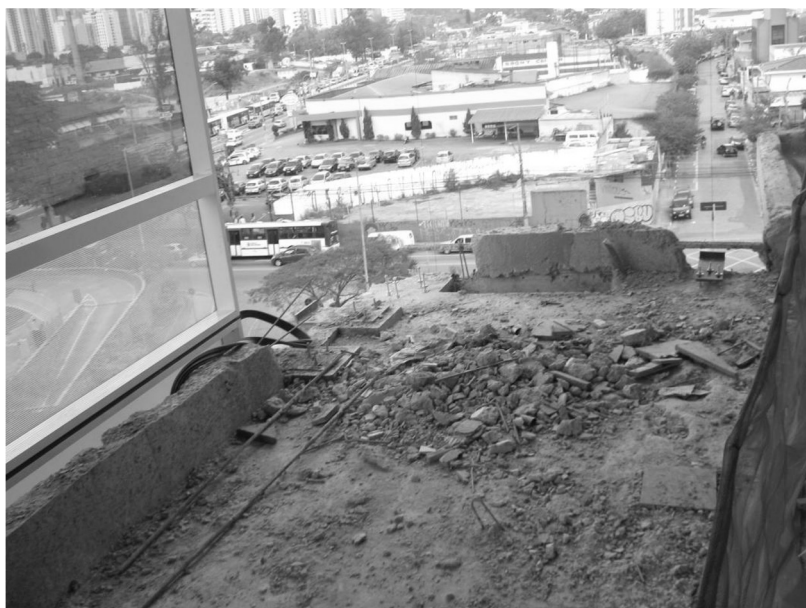
Vigas sendo Demolidas e Cortadas suas Armaduras sem Consentimento do Projetista
