**Aprendendo com Falhas e
Acidentes nas Estruturas de
Concreto**

Paulo Helene
*Diretor PhD Engenharia
Prof. Titular Universidade de São Paulo USP
Conselheiro Instituto Brasileiro do Concreto IBRACON
Member fib(CEB-FIP) Service Life of Concrete Structures
Presidente ALCONPAT*

São Paulo 09 de novembro de 2011 Rossi Residencial

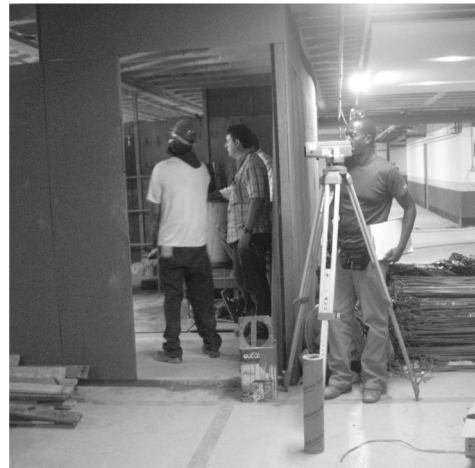
Controle contínuo de deslocamento vertical (recalque) dos pilares P4, P1A e P7

**nesse momento o grupo
encarregado da observação
da movimentação da
estrutura informou que os
selos de gesso romperam e o
pilar P4 fase 2 desceu
3mm!!**

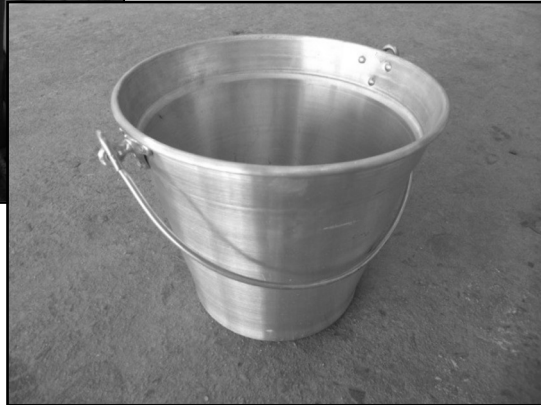
5. Equipamentos para Preparo do Graute

medidor de água

balde metálico de fundo reto

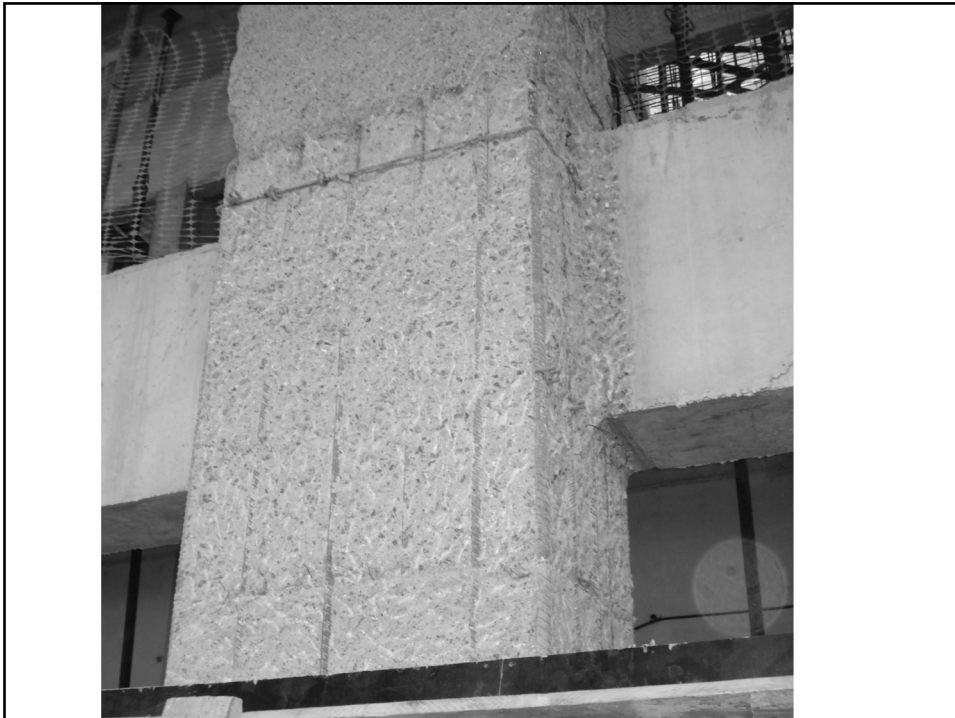
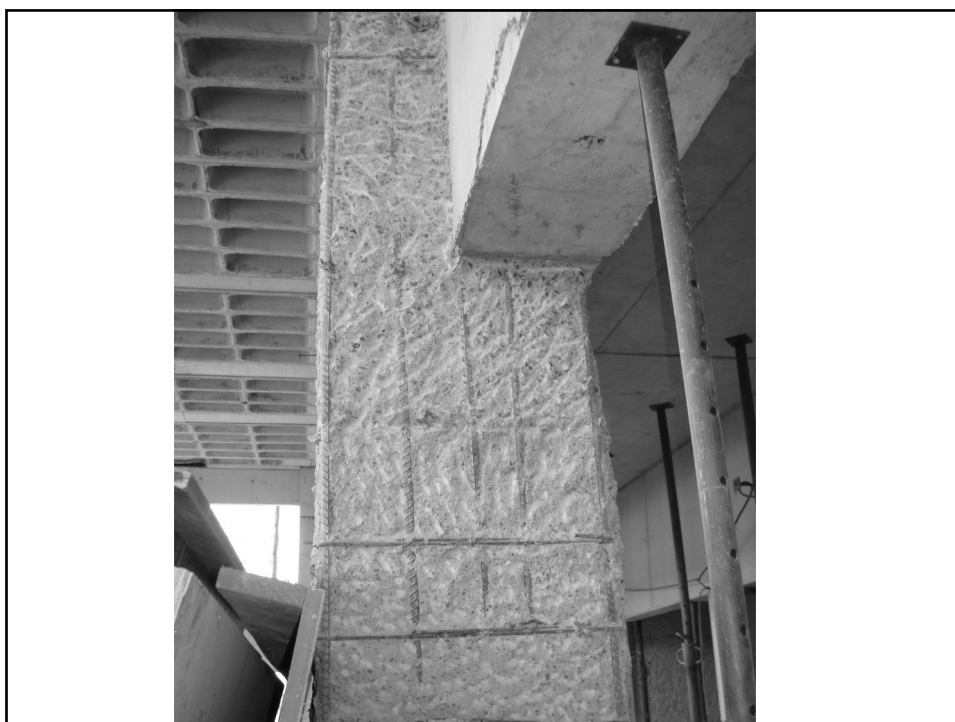
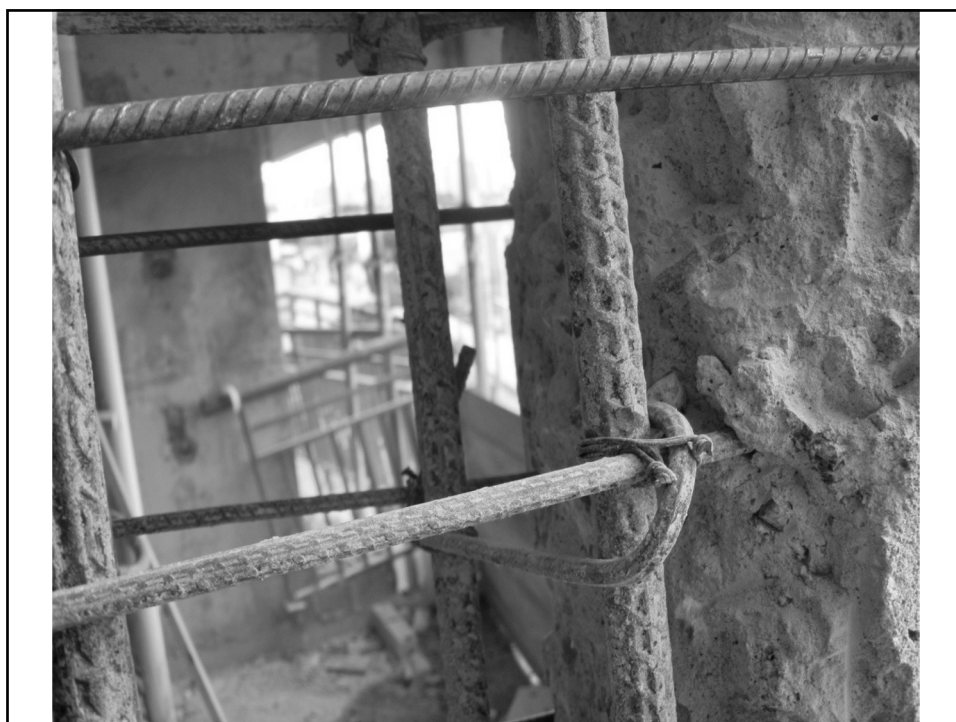
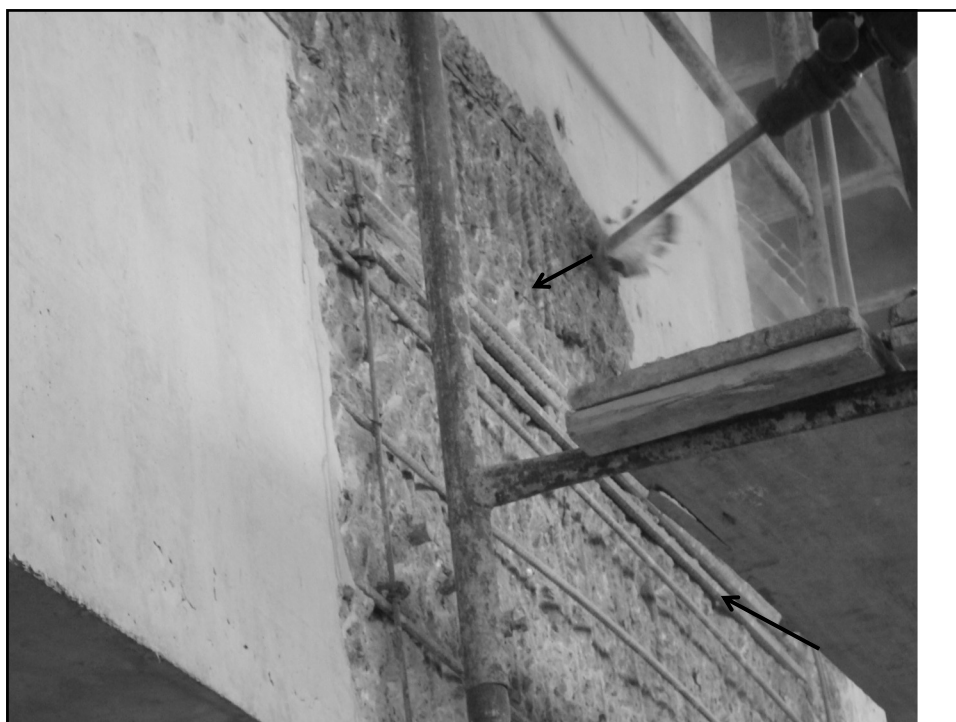
Edifício Habitacional

armadura de pilares *obra nova*

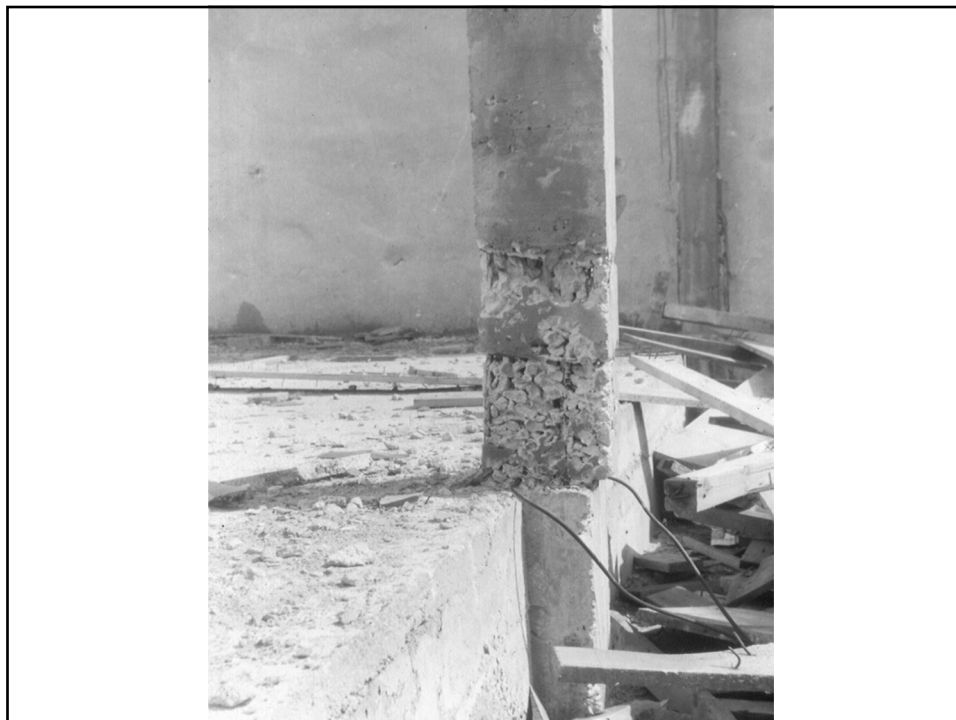
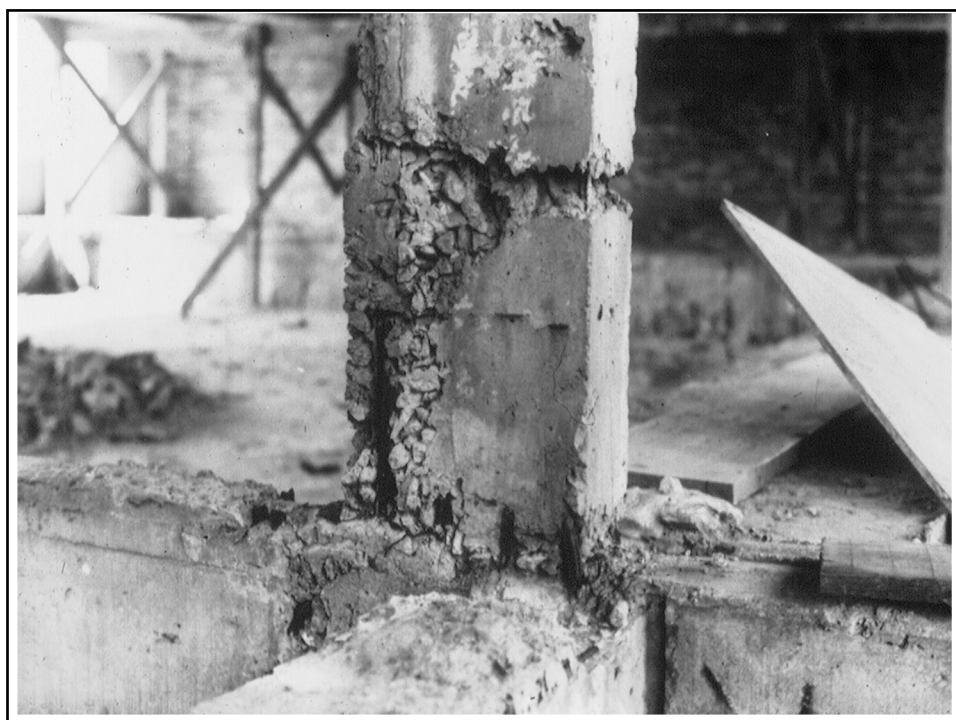
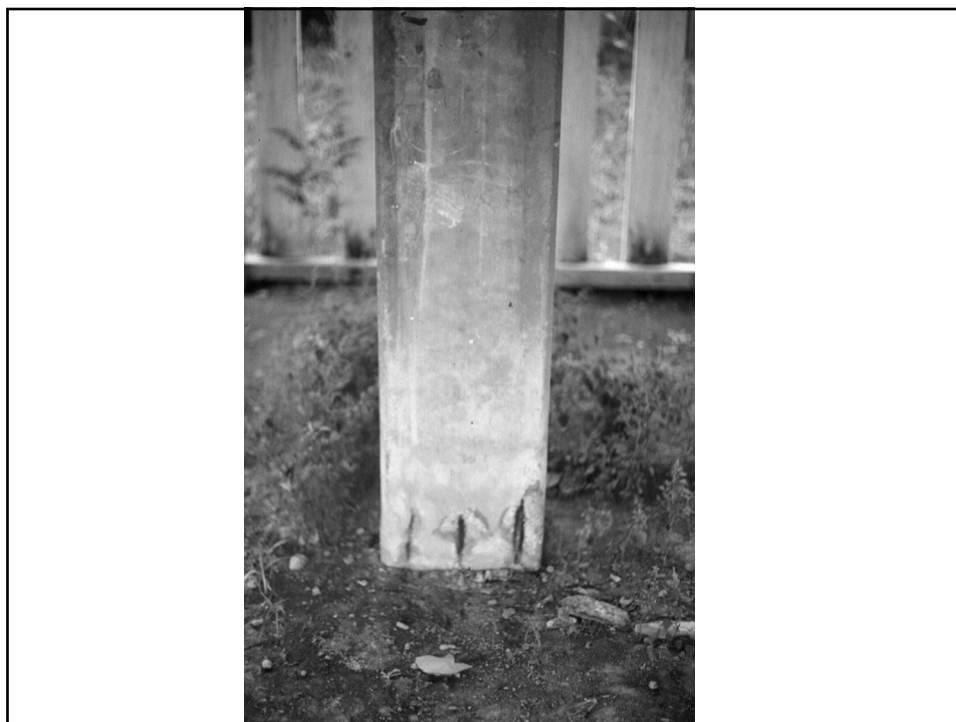
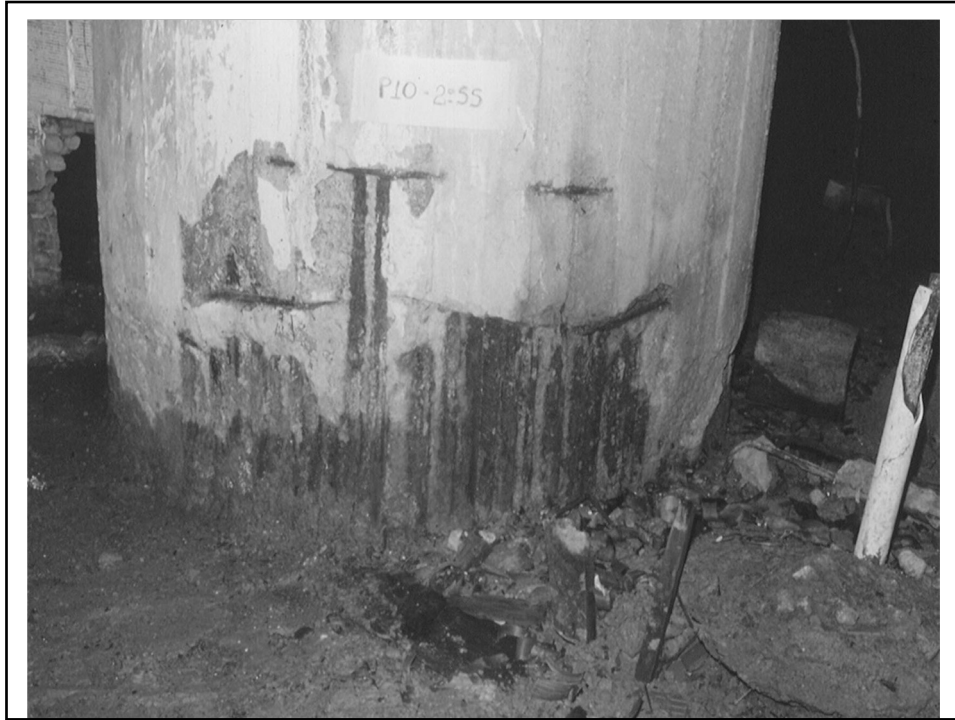
Edifício Habitacional

concretagem de pilares *obra nova*

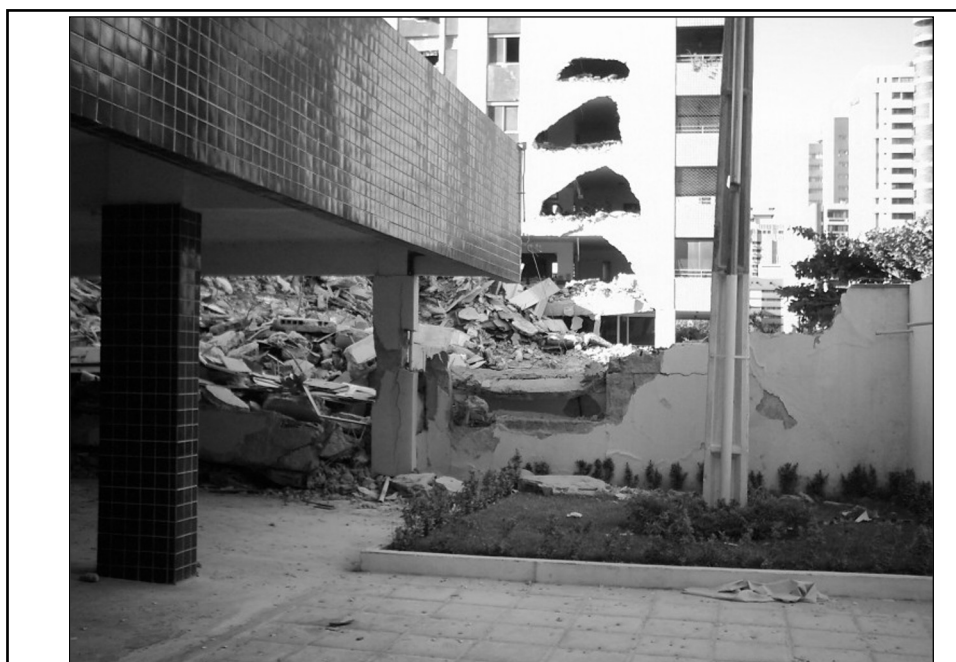
Edificações Vizinhas

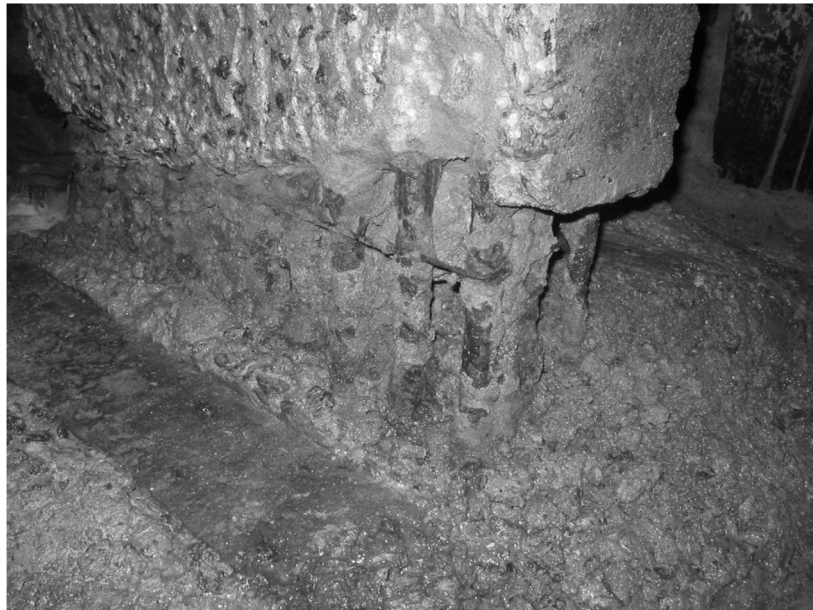
Edifício Solar da Piedade, Boa Viagem, Recife PE

Edifício Solar da Piedade
vizinho ao
Areia Branca
Recife, Pernambuco
novembro de 2004
inspeção impede colapso

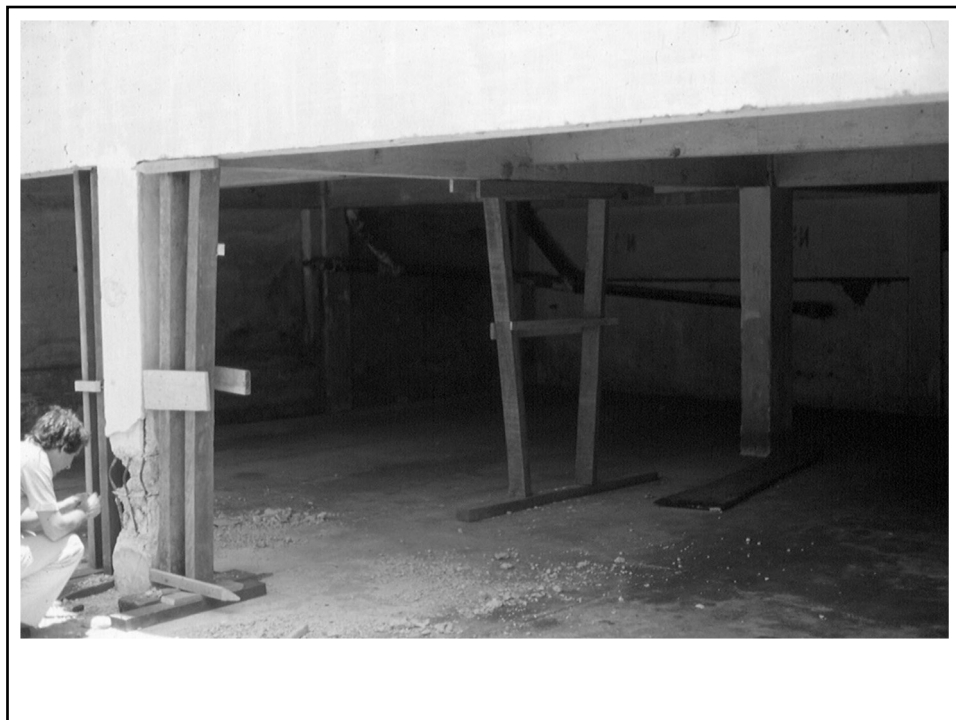
Edifício de
apartamentos
Jaguapé, São Paulo
58 anos
Pilar rompido

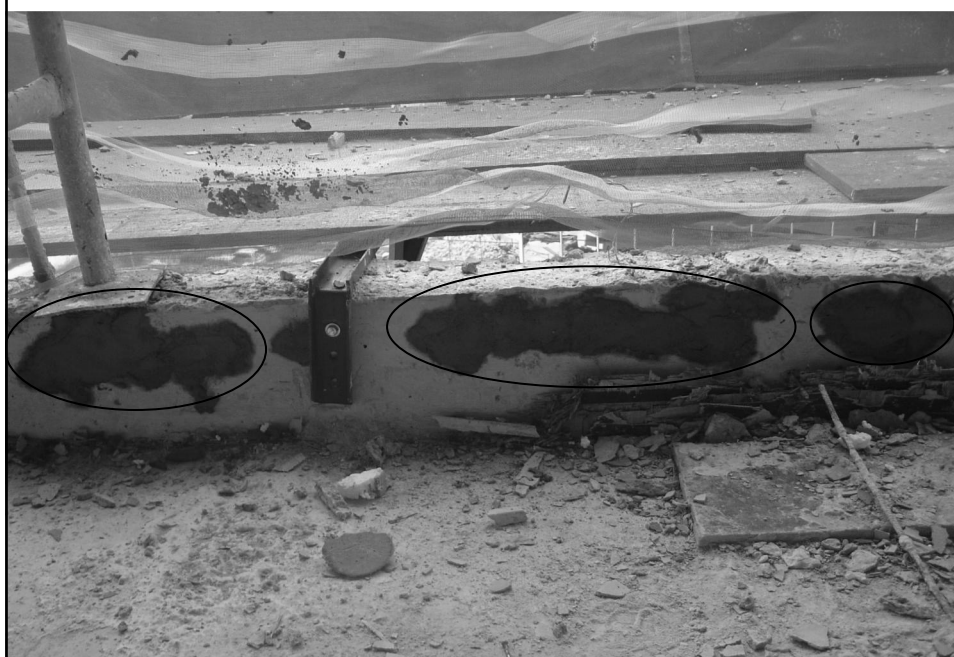
“Recuperação” das Bicheiras com Argamassa Comum

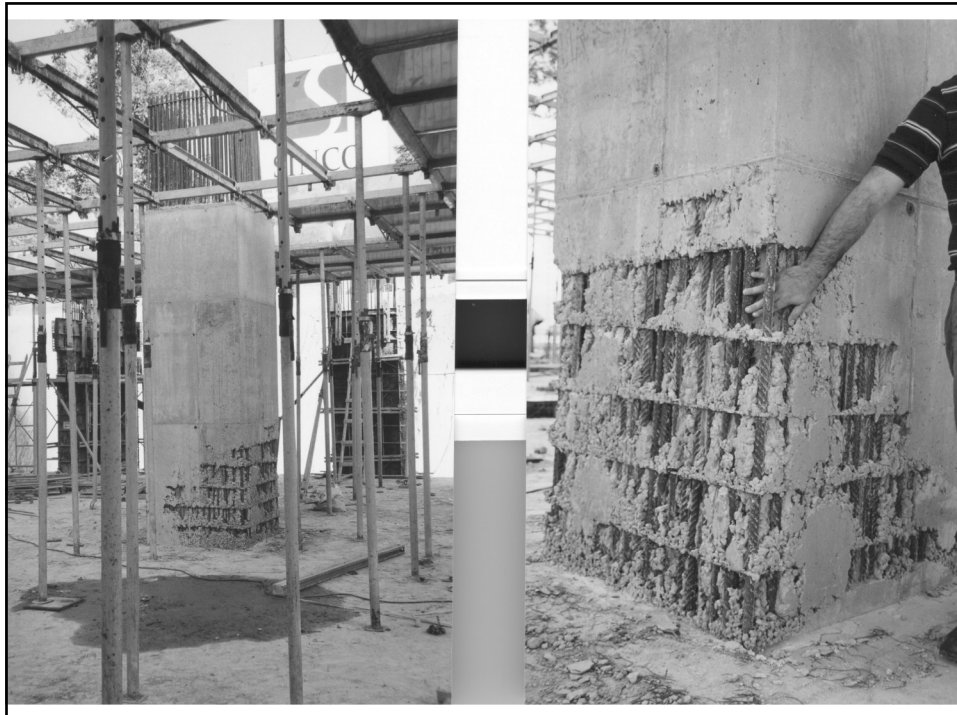
Edifício Emblemático
Alphaville, São Paulo
50MPa
35 andares
Comercial
ninho de concretagem

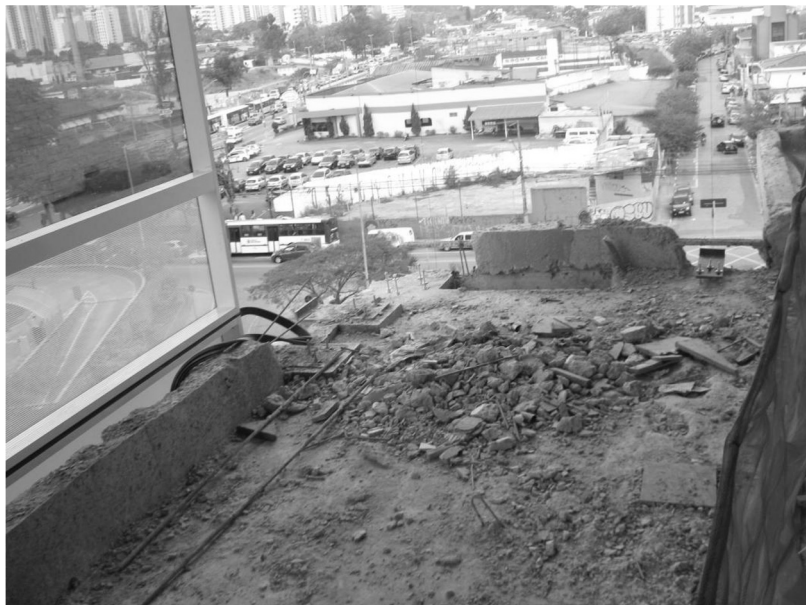
Vigas sendo Demolidas e Cortadas suas Armaduras sem Consentimento do Projetista

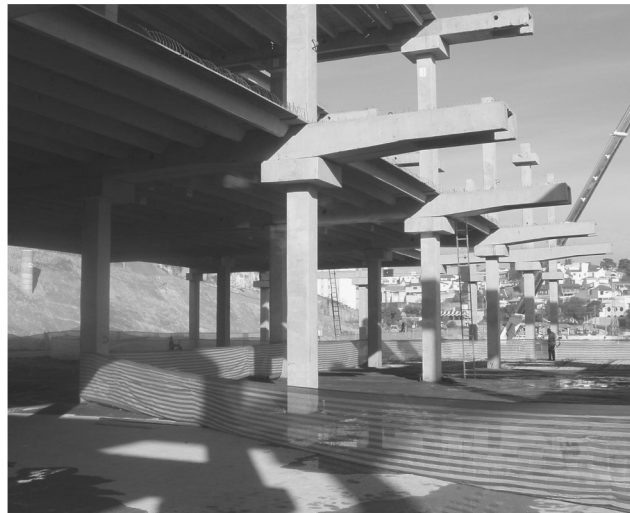
Caso dos capitéis com cota incorreta

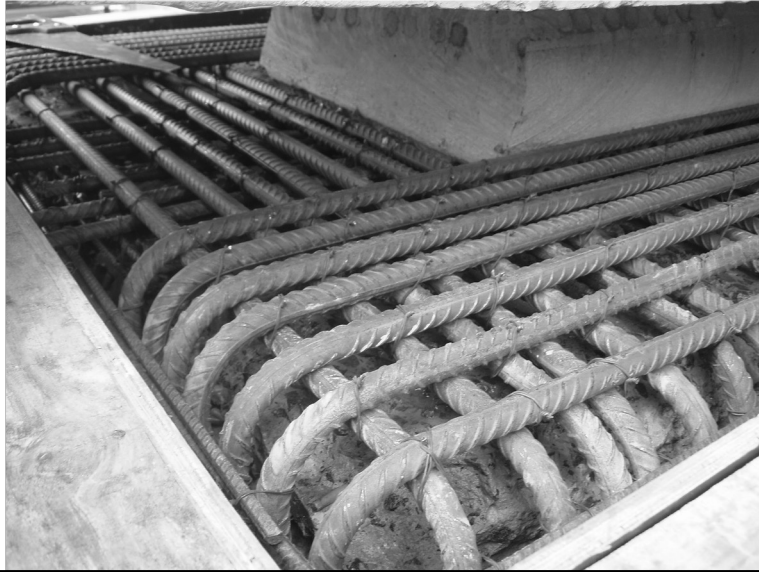
Segundo o Engenheiro da Construtora o custo direto da correção desse problema foi de 250 mil reais e atraso estimado de 10 dias, graças a uma manobra de remanejamento das equipes de montagem para outros setores da obra.

Armadura adicional do console fôrmas + grauteamento
