**Aprendendo com Falhas e
Acidentes nas Estruturas de
Concreto**

Paulo Helene
*Diretor PhD Engenharia
Prof. Titular Universidade de São Paulo USP
Conselheiro Instituto Brasileiro do Concreto IBRACON
Member fib(CEB-FIP) Service Life of Concrete Structures
Presidente ALCONPAT*

Rio de Janeiro 25 de novembro de 2011 Rossi Residencial

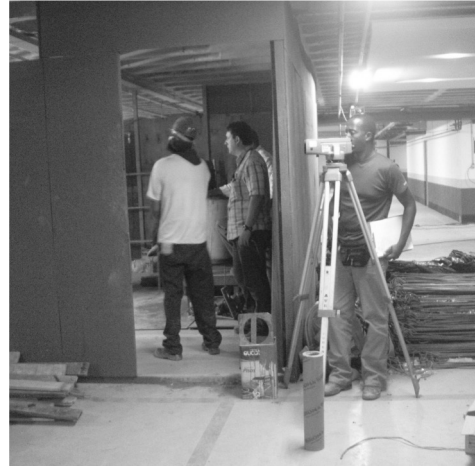
Controle contínuo de deslocamento vertical (recalque) dos pilares P1, P1A e P2

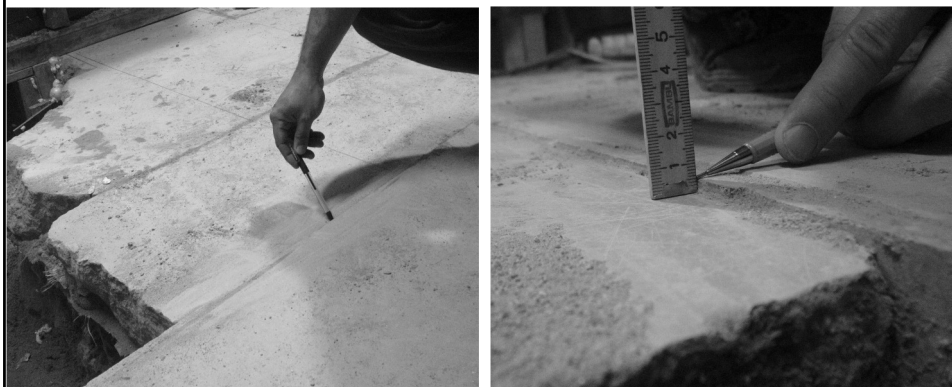
Após concretagem piso desceu 4mm

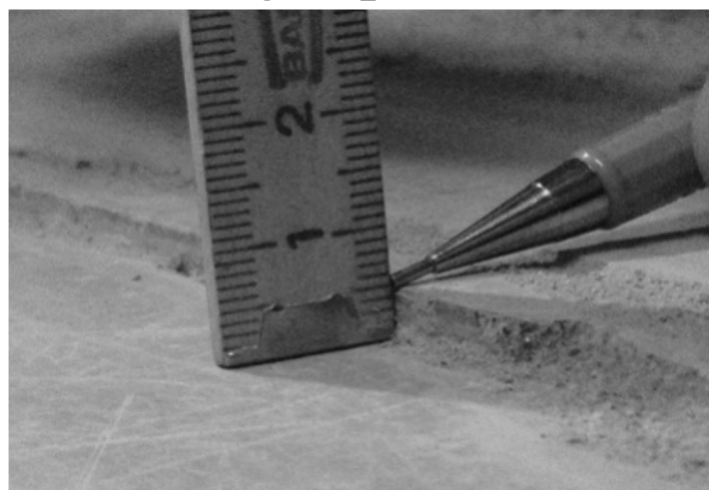
Após concretagem piso desceu 4mm

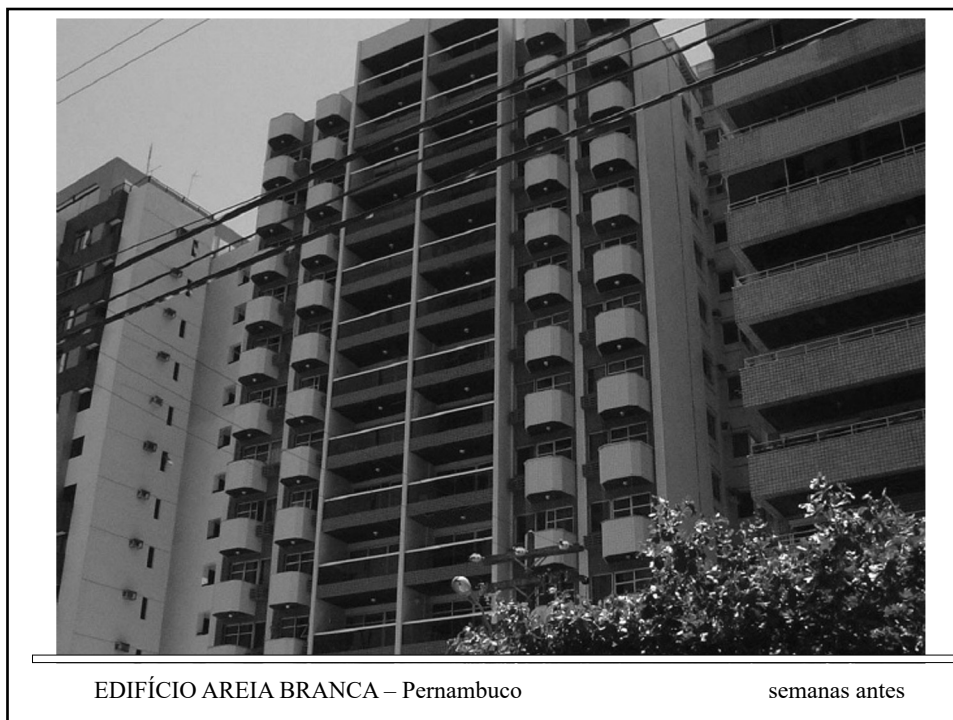
Edifício Areia Branca

Recife, Pernambuco
14 de outubro de 2004
quinta-feira às 20:30h
1977 → 1979
25 anos
12 andares + térreo + 1 garagem

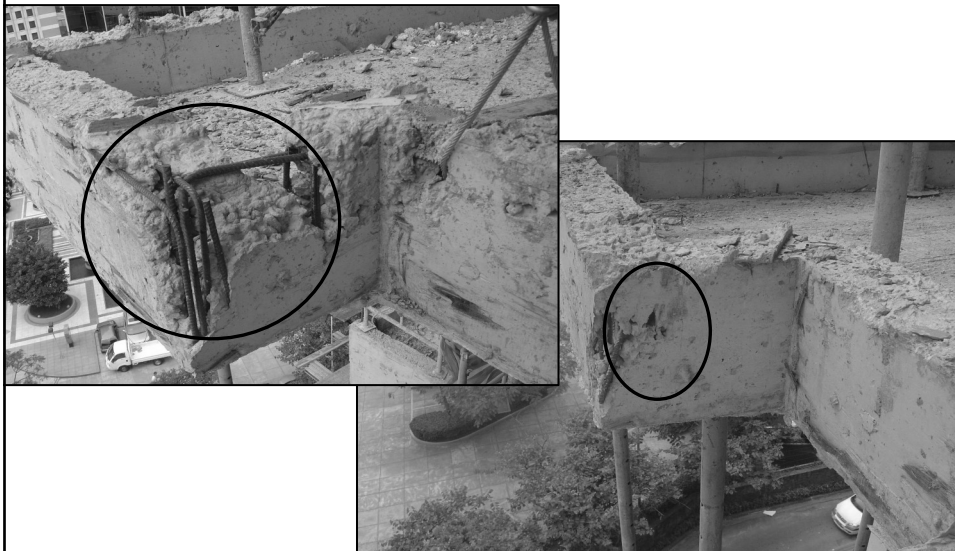
Bicheiras nas Vigas (falta de adensamento)
