**Aprendendo com Falhas e
Acidentes nas Estruturas de
Concreto**

Paulo Helene
*Diretor PhD Engenharia
Prof. Titular Universidade de São Paulo USP
Conselheiro Instituto Brasileiro do Concreto IBRACON
Member fib(CEB-FIP) Service Life of Concrete Structures
Presidente ALCONPAT*

Campinas. SP. 29 de novembro de 2011 Rossi Residencial

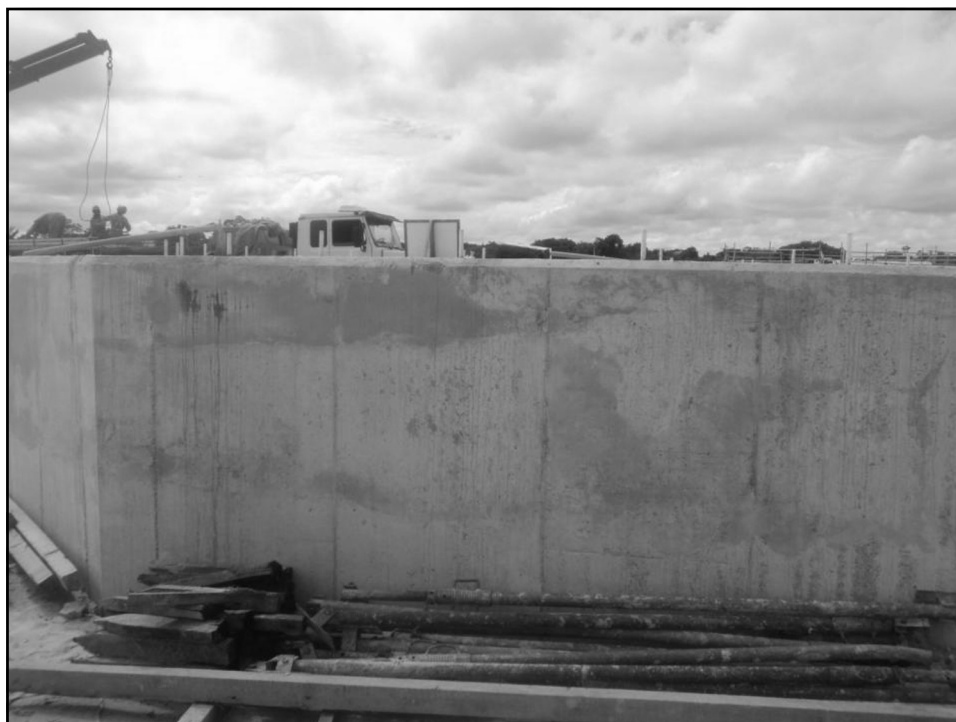
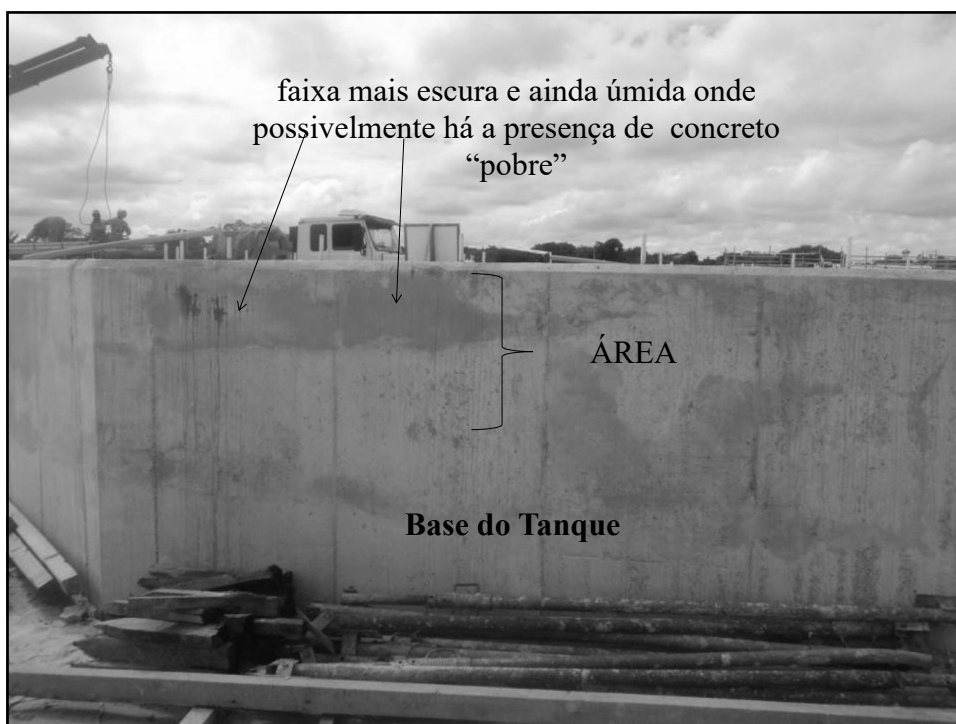
Caso 1: bloco de fundação

350m³

$f_{ck} = 35\text{MPa}$

39 caminhões OK

6 caminhões

com f_{ck} de 8MPa a 12MPa

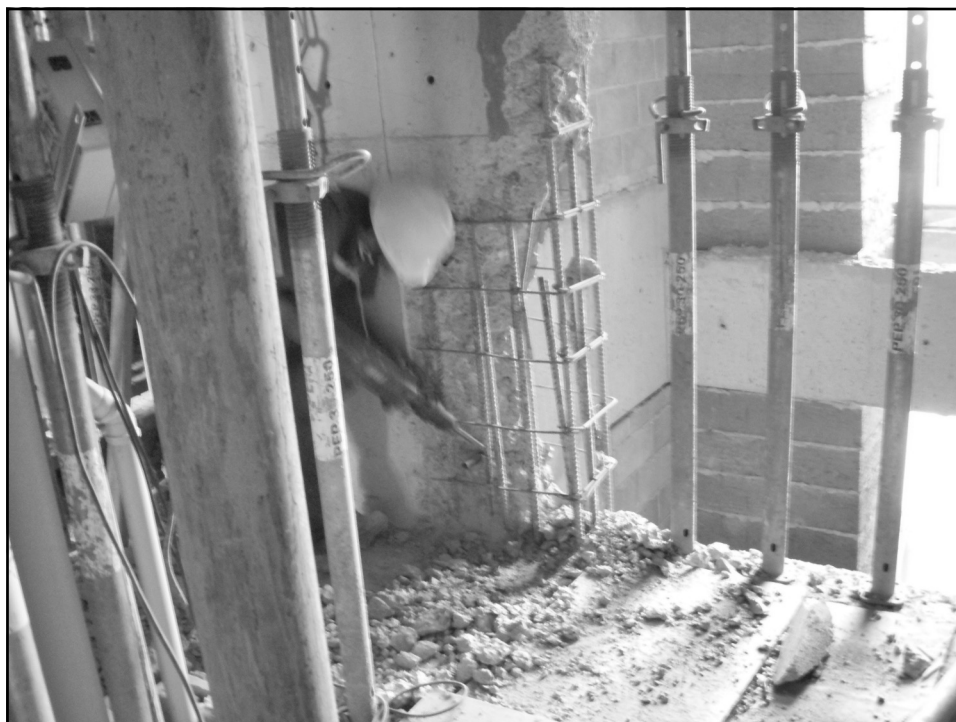
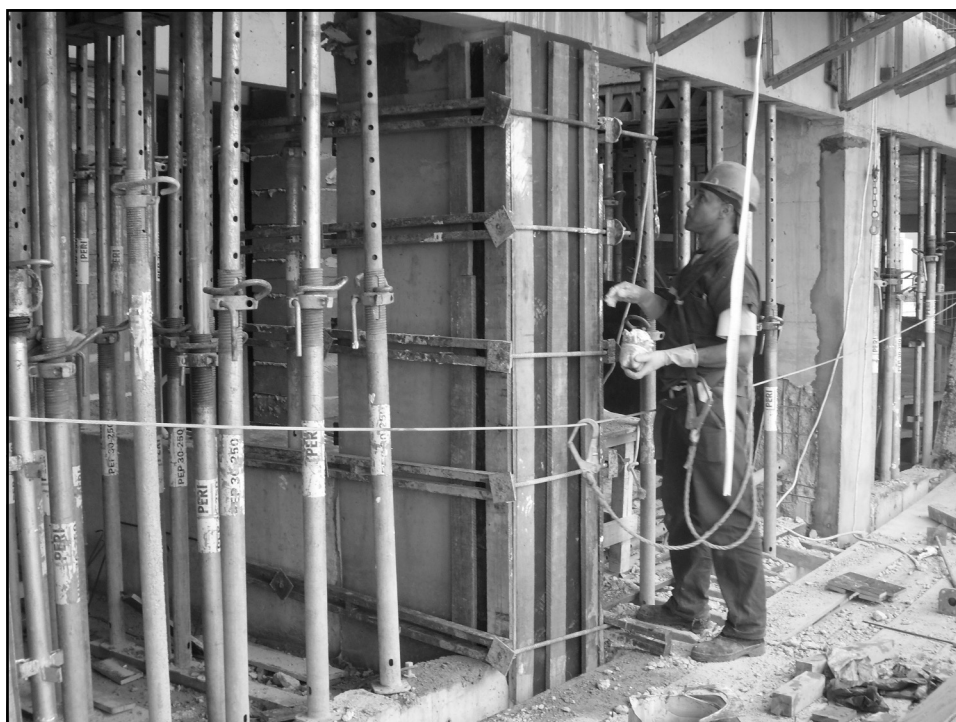
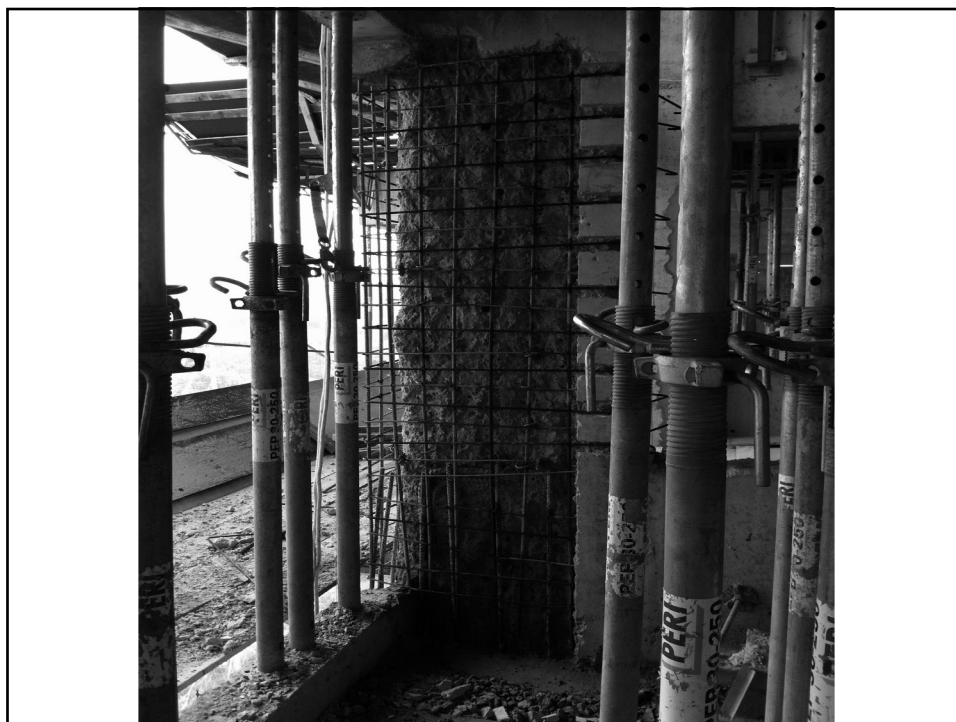
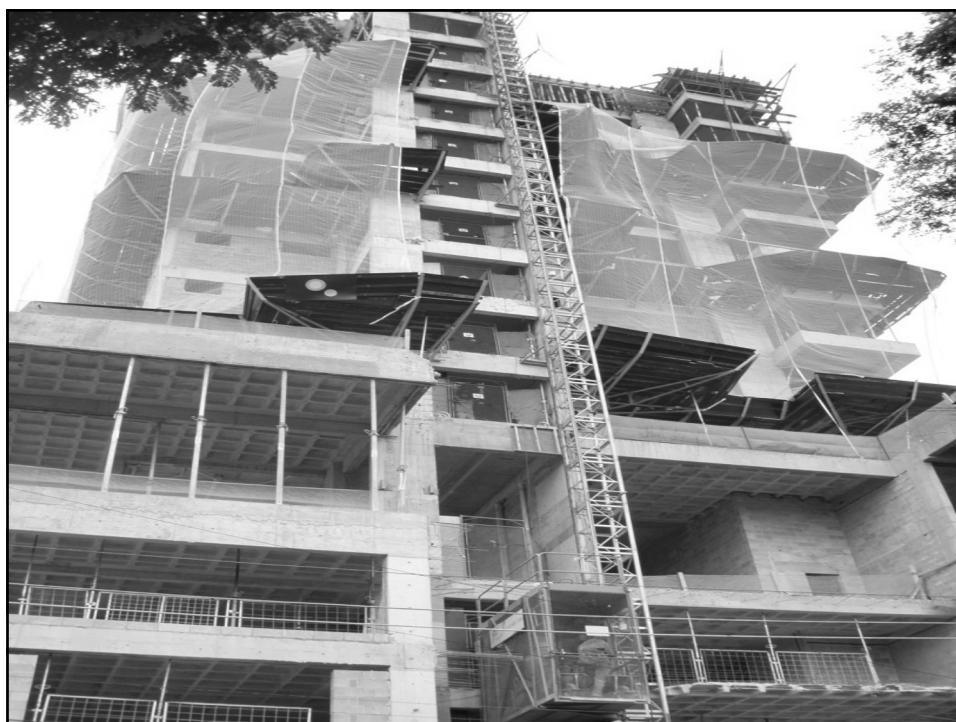
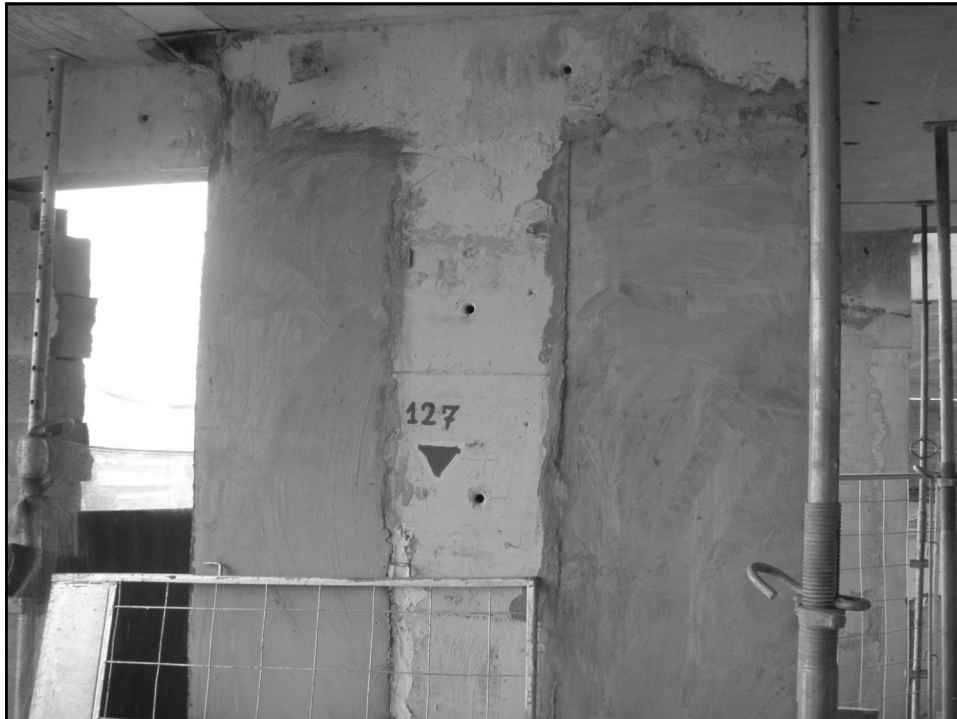
Caso 2:**edifício Diretoria da Construtora****8º andar**

$$f_{ck} = 40\text{MPa}$$

1 caminhão com 10MPa**9 pilares!**

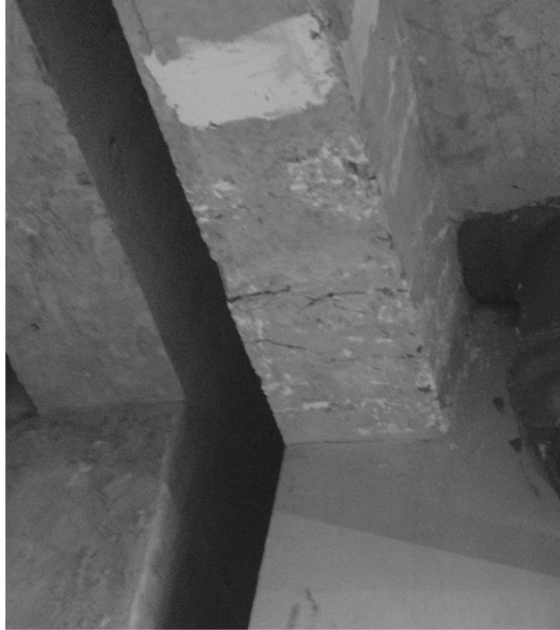
o encarregado
da observação
do selo
de
gesso
confirmou
rompimento
do gesso

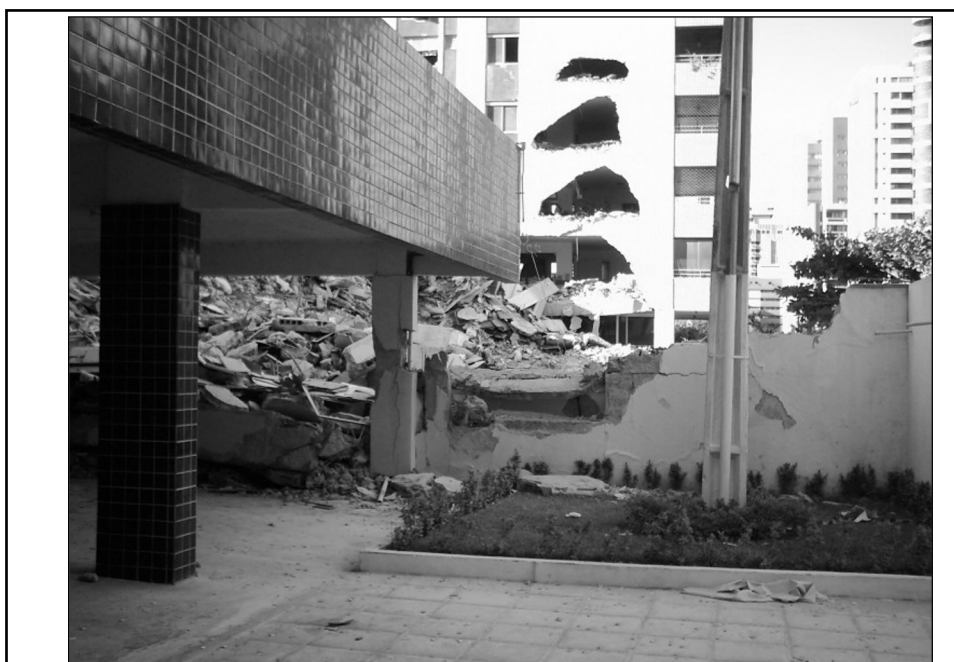
Edificações Vizinhas

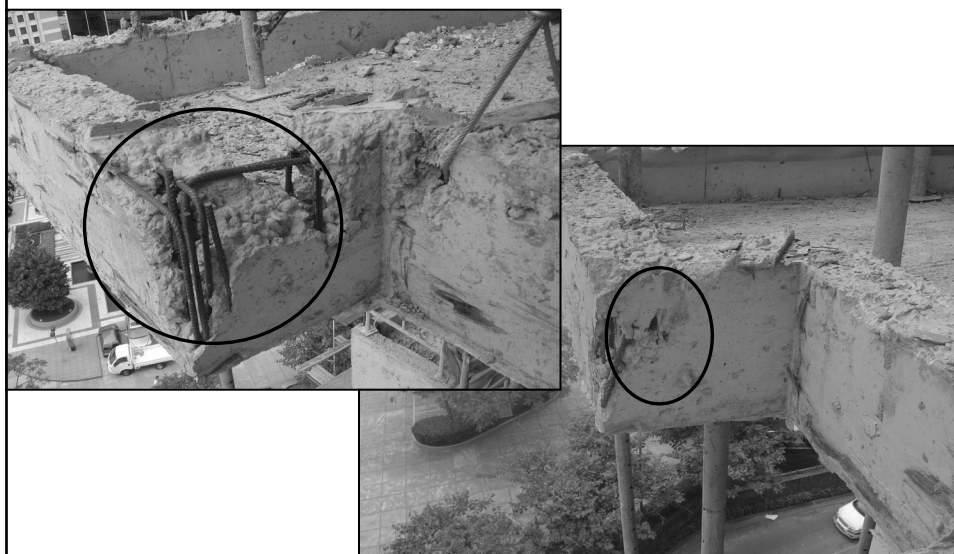
Bicheiras nas Vigas (falta de adensamento)
