**Aprendendo com Falhas e
Acidentes nas Estruturas de
Concreto**

Paulo Helene
*Diretor PhD Engenharia
Prof. Titular Universidade de São Paulo USP
Conselheiro Instituto Brasileiro do Concreto IBRACON
Member fib(CEB-FIP) Service Life of Concrete Structures
Presidente ALCONPAT*

Porto Alegre 05 de dezembro de 2011 Rossi Residencial

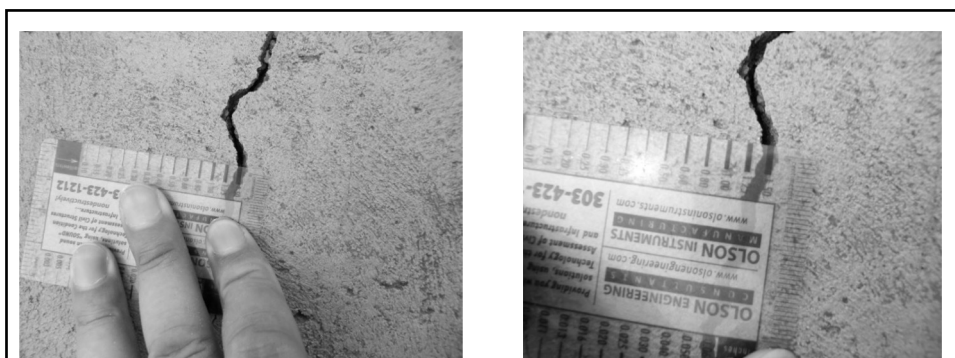
2009
fissuras em lajes
obra nova

Diagnóstico:
Mal posicionamento de armadura negativa das lajes adjacentes, sobre as vigas, devido a pisoteio durante a concretagem

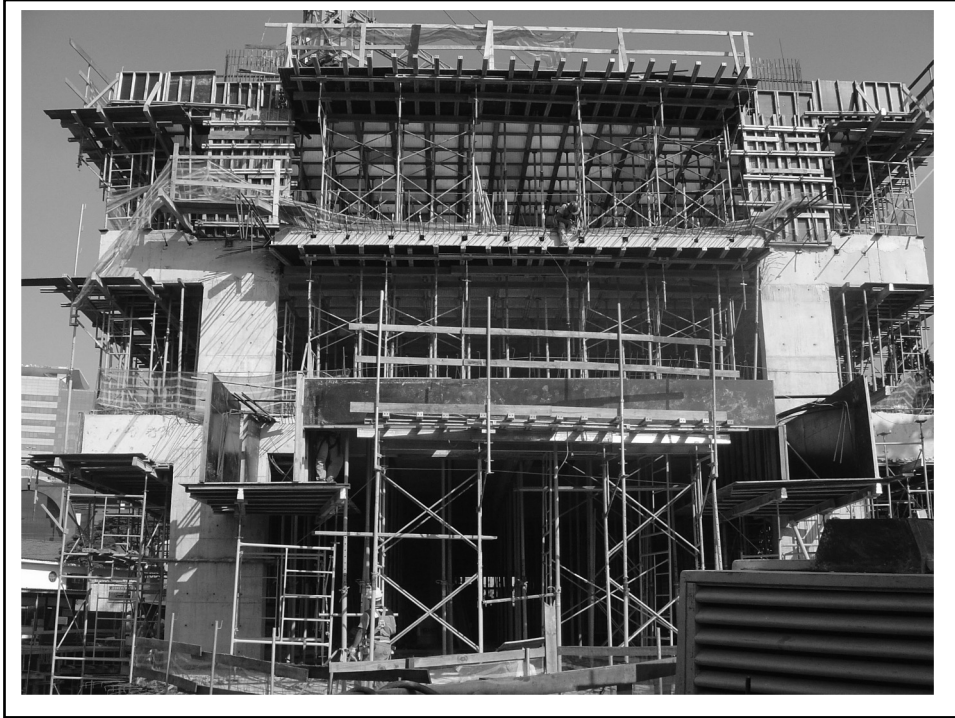
Laje de 15cm de espessura :
 375kg/m^2

Dimensionada para 150kg/m^2

1 ano de idade

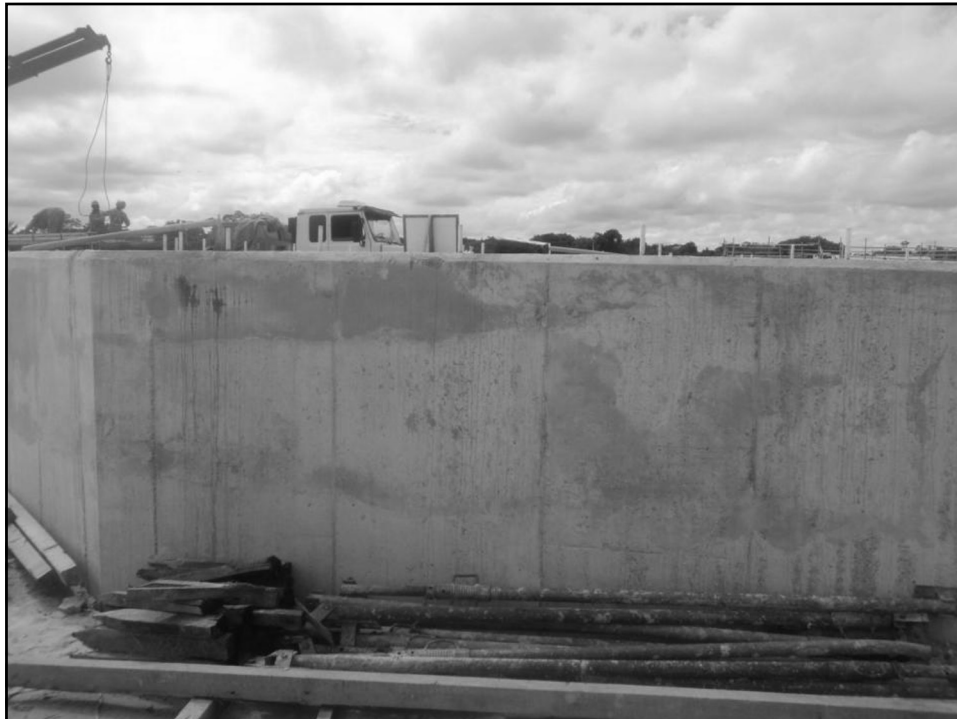
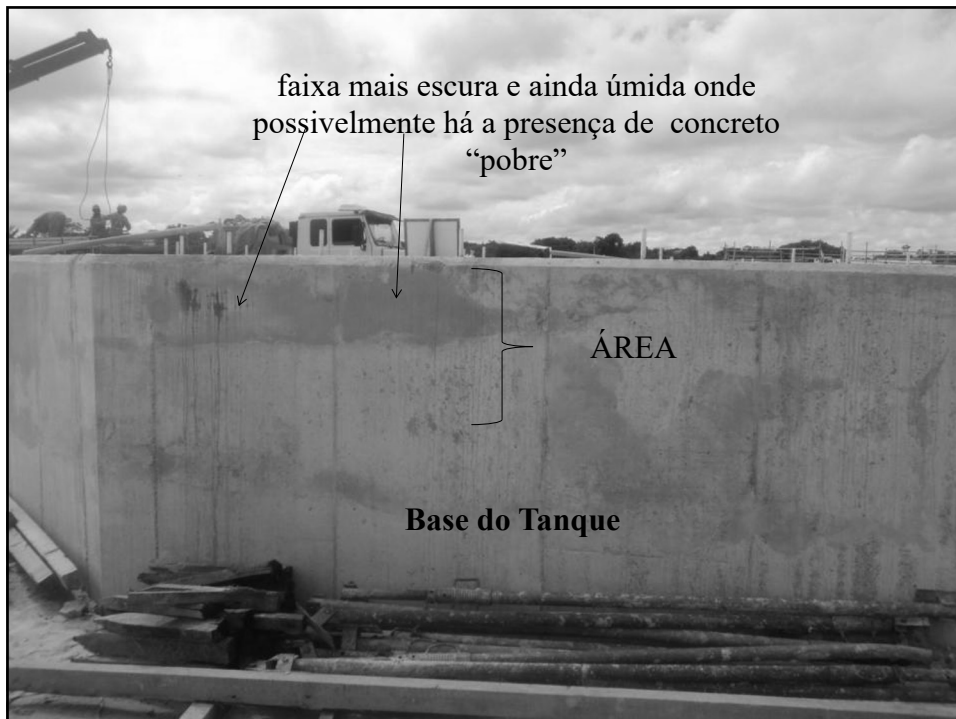
**Caso 1:
bloco de fundação
350m³
 $f_{ck} = 35\text{MPa}$
39 caminhões OK**

**6 caminhões
com f_{ck} de 8MPa a 12MPa**

**Nós percebemos mas decidimos colocar
250kg de cimento (5sacos) dentro do
balão para compensar...
Depois de 28dias deu no que deu!
e ainda queria cobrar da Concreteira...**

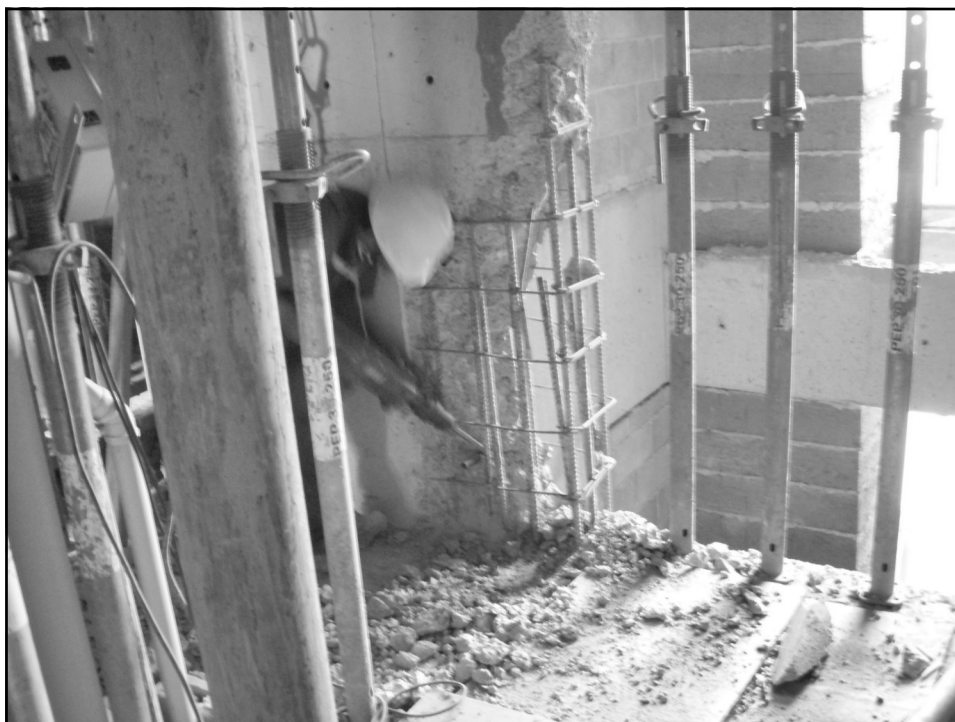
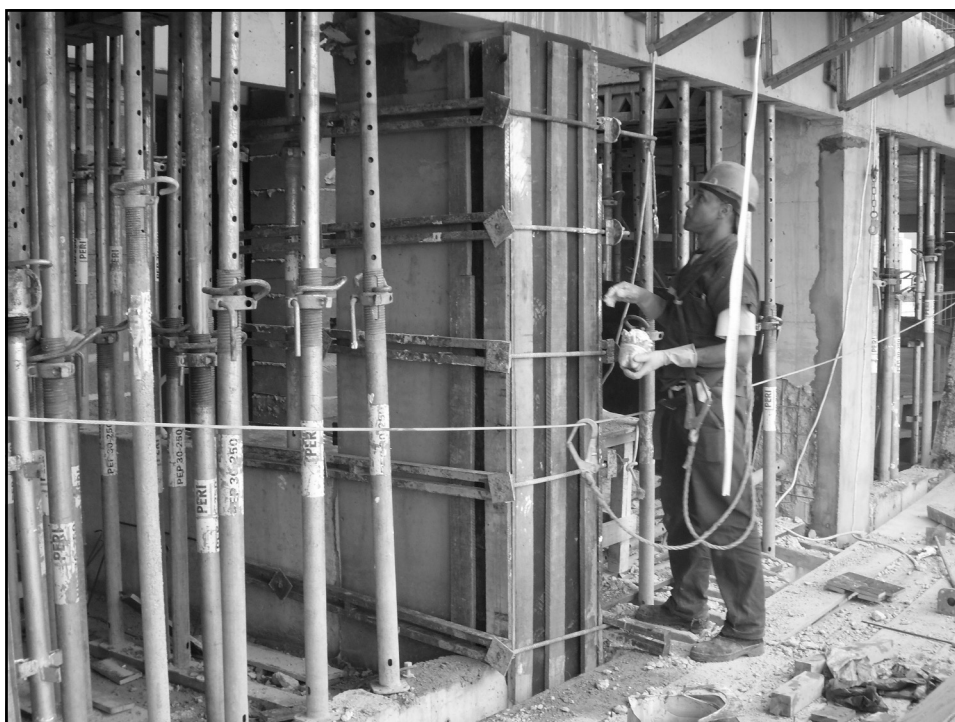
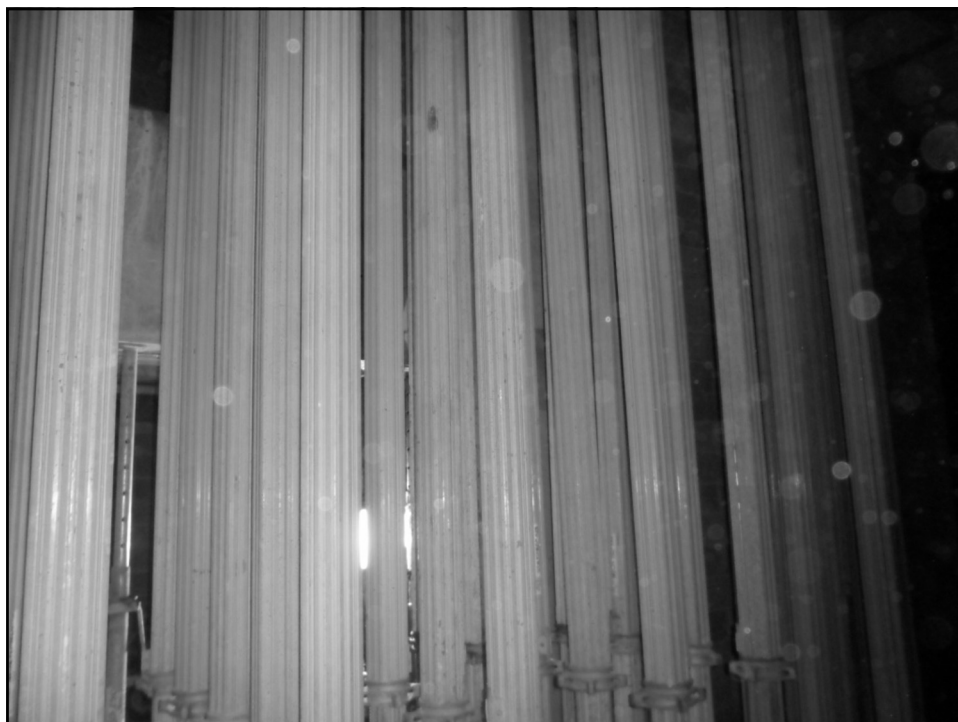
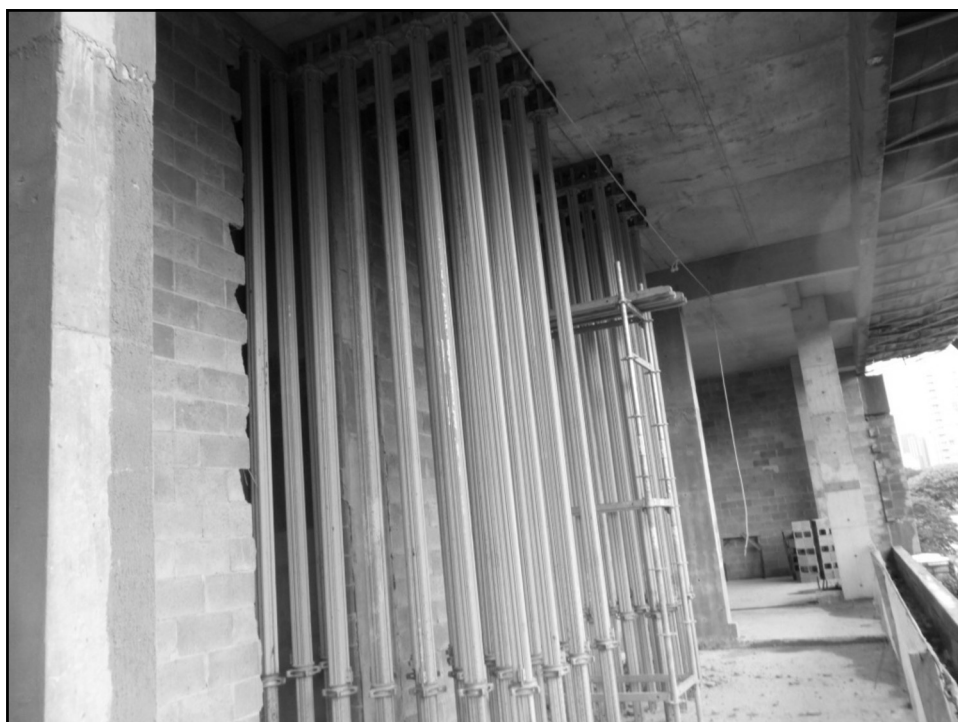
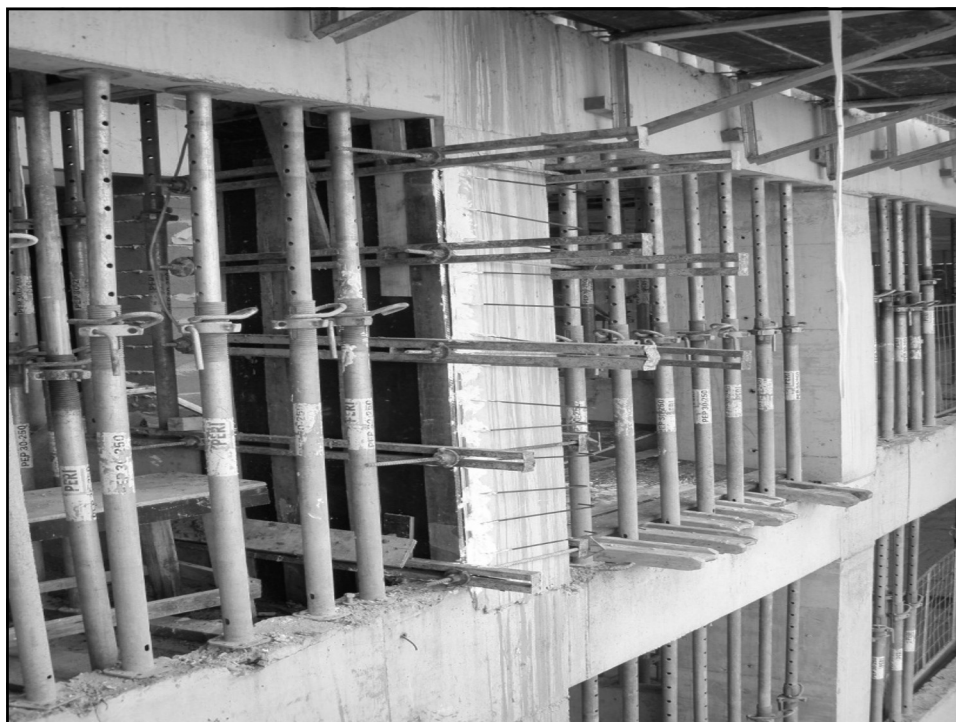
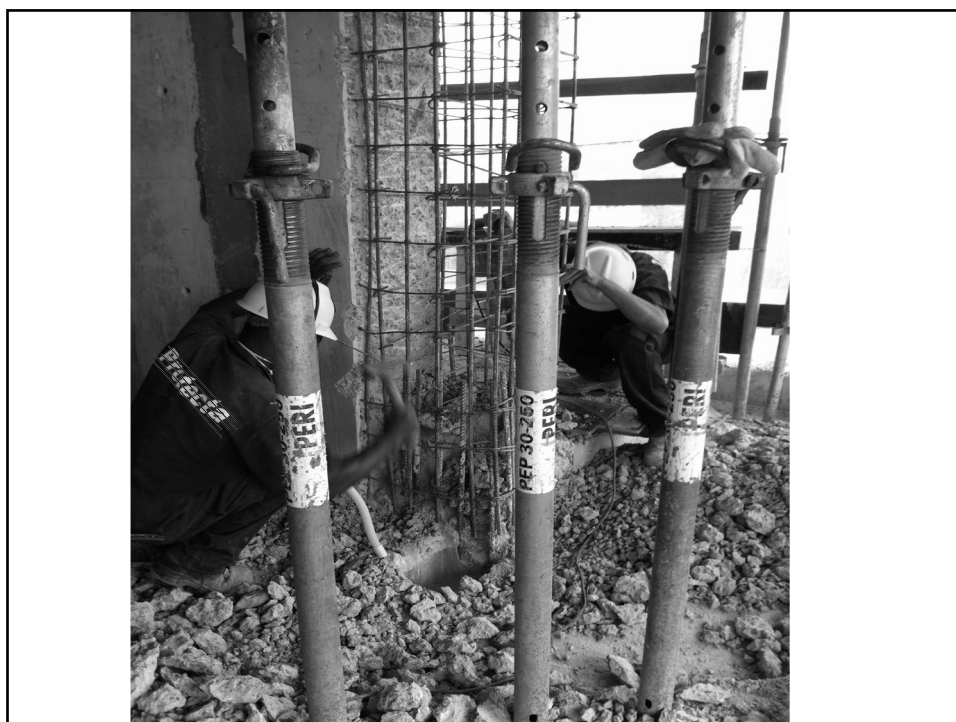
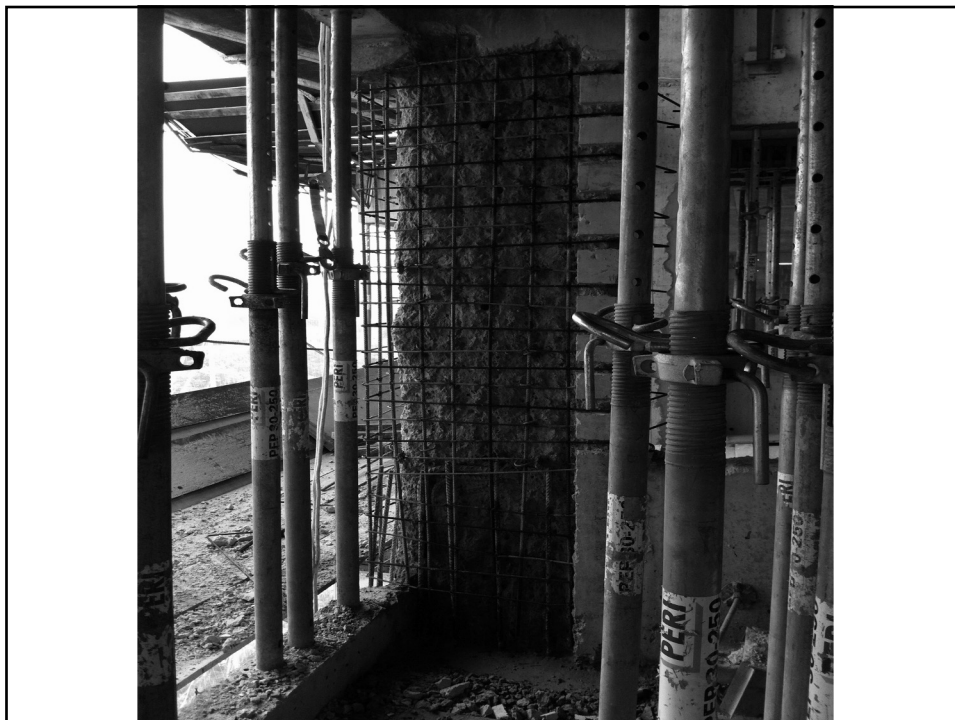
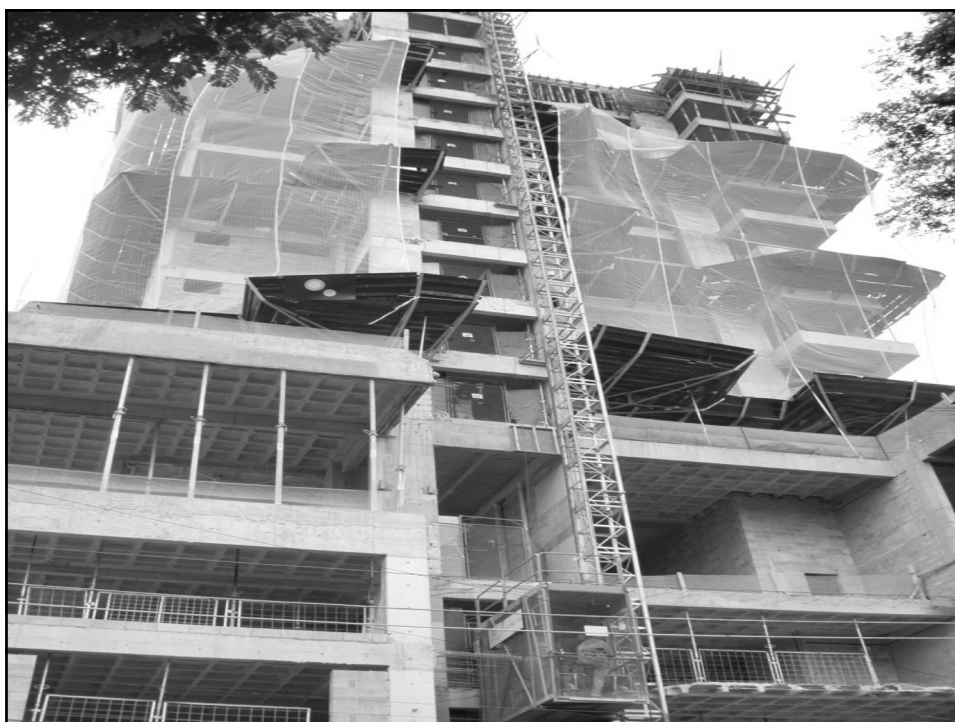
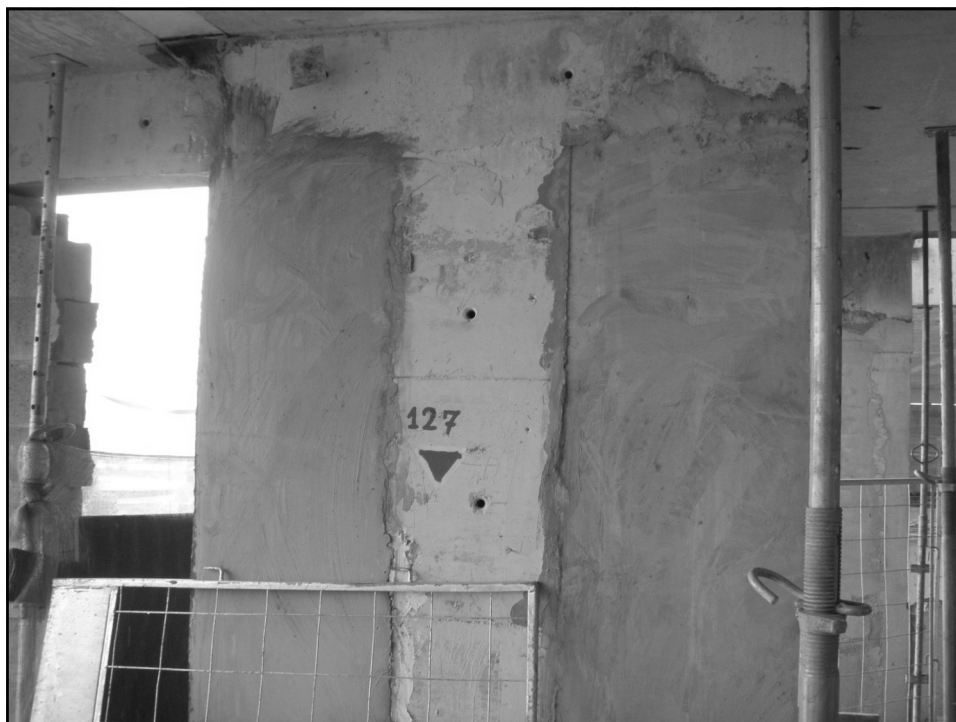
Caso 2:**edifício da Diretoria da Construtora****8º andar** **$f_{ck} = 40\text{MPa}$** **1 caminhão com 10MPa****9 pilares!**

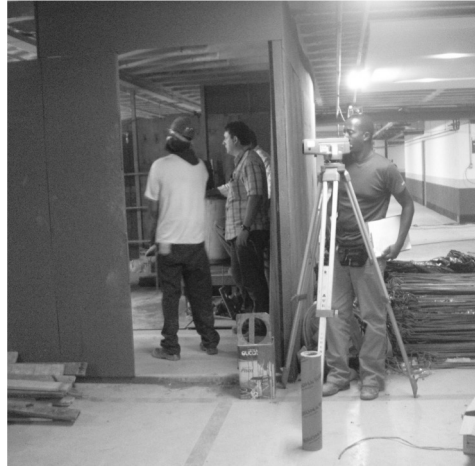
Controle contínuo de deslocamento vertical (recalque) dos pilares P1, P1A e P2

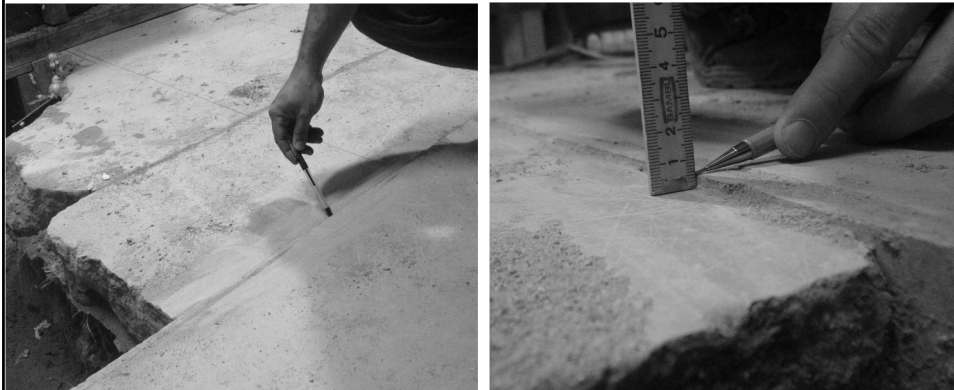
Após concretagem piso desceu 4mm

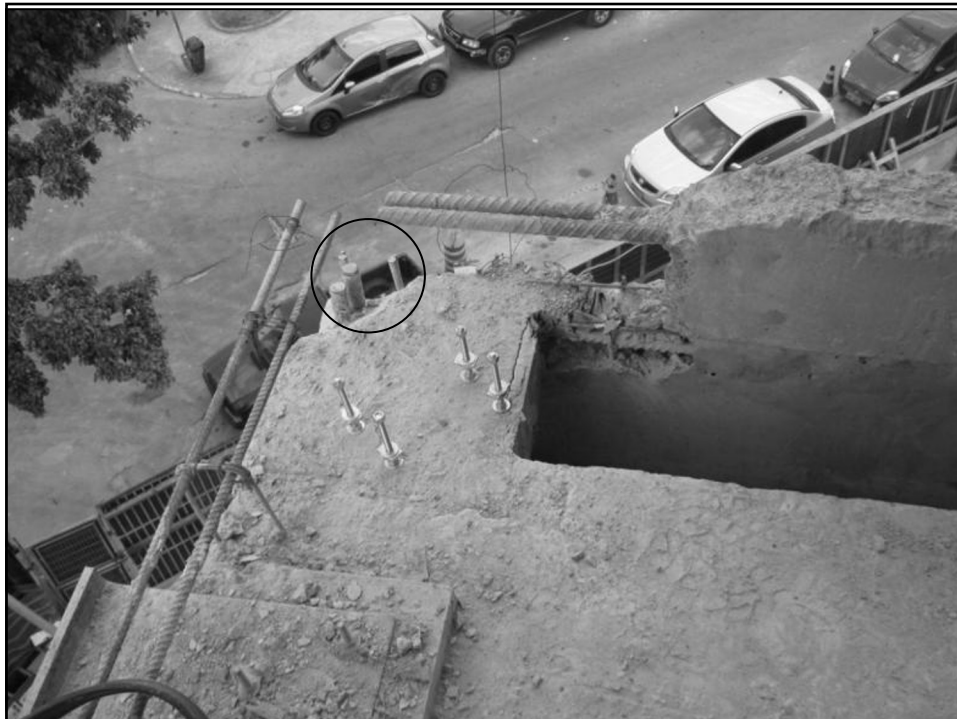
Recomposição com Graute e Sacos de Papel Vazios

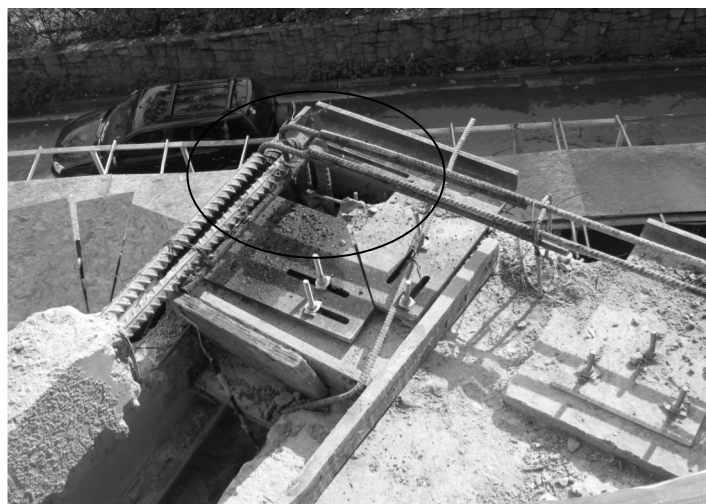
Reconstituição das armaduras

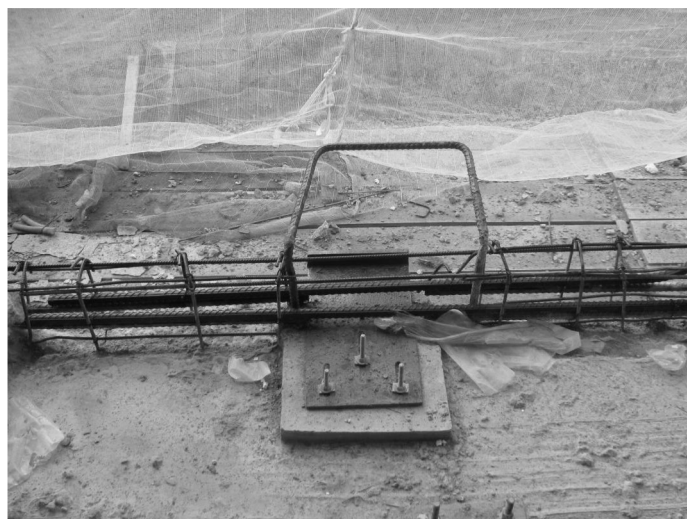
Recomposição das Armaduras Cortadas
