Lecciones de Fallas y Accidentes en Estructuras de Hormigón

Paulo Helene
Diretor PhD Engenharia
Prof. Titular Universidade de São Paulo USP
Conselheiro Instituto Brasileiro do Concreto IBRACON
Member fib(CEB-FIP) Service Life of Concrete Structures
Presidente ALCONPAT

Alicante 14 de dezembro de 2011 España

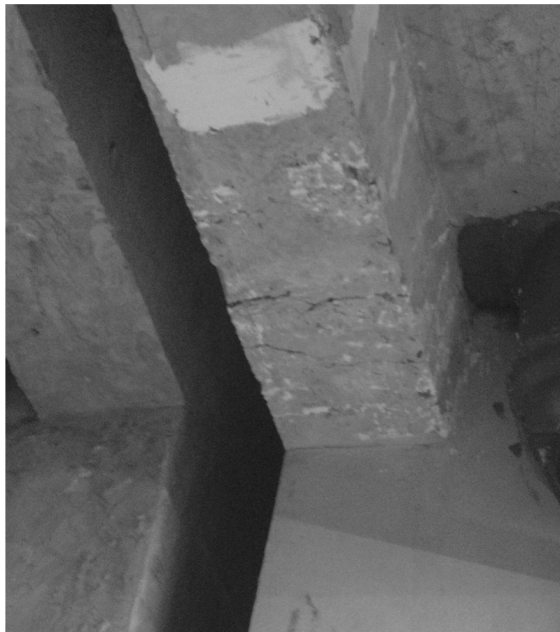
**nesse momento o grupo
encarregado da observação
por topografia da
movimentação da estrutura
informou que o pilar P1 fase
2 desceu 3mm!!**

o encarregado
da observação
do selo
de
gesso
confirmou
rompimento
do gesso

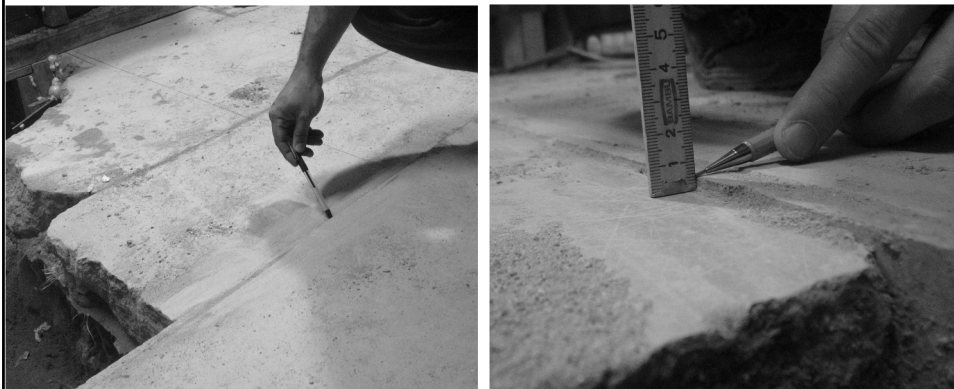
Após concretagem piso desceu 4mm

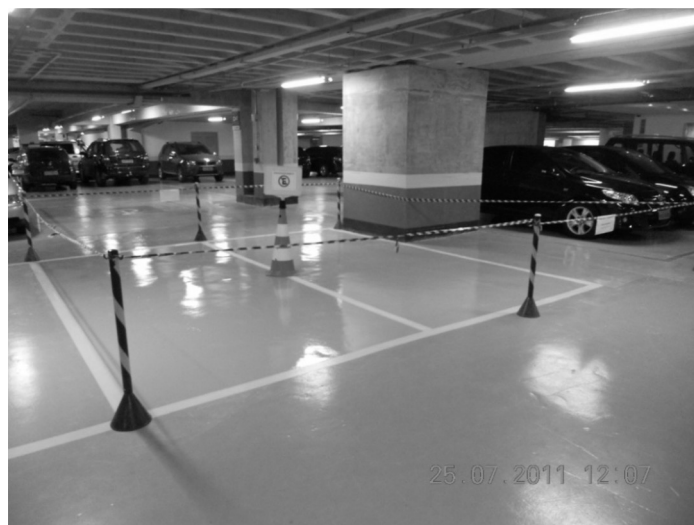
Pilar P1 acabado

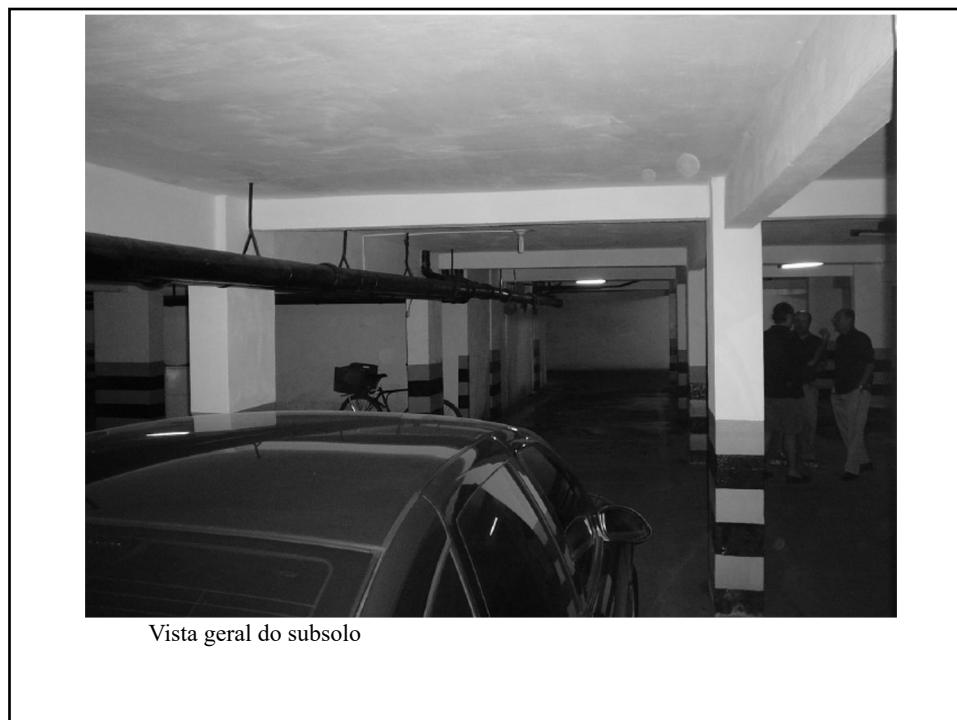
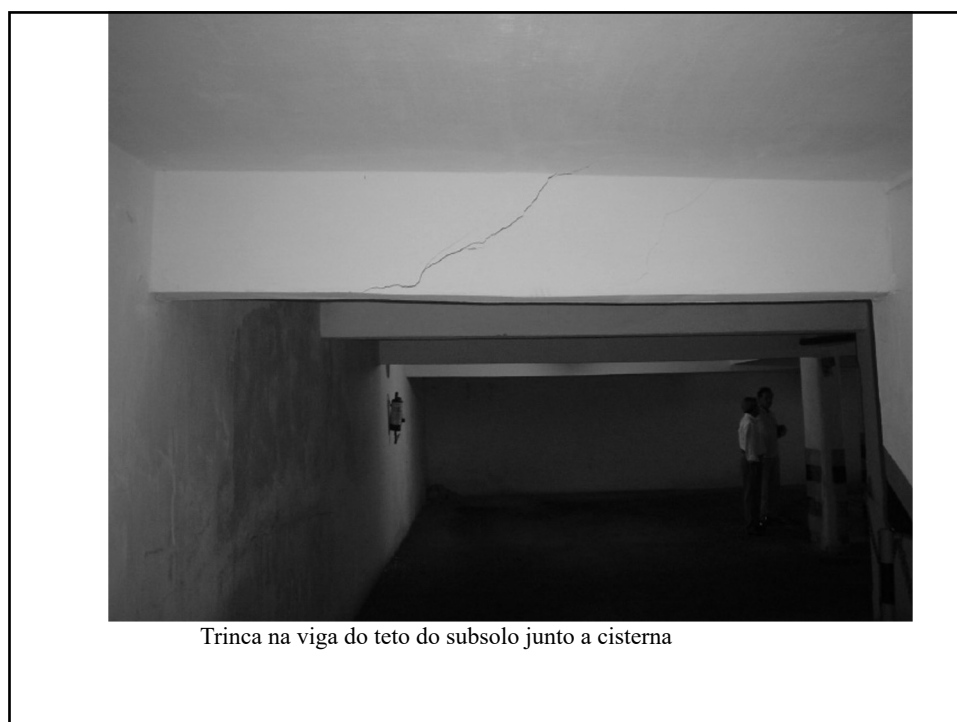
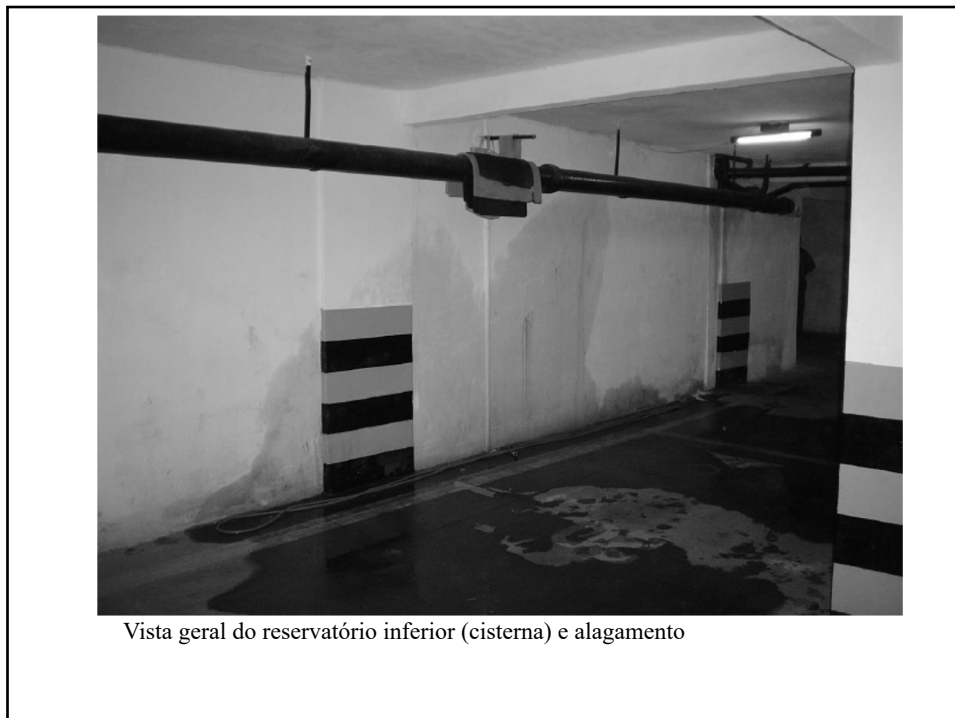
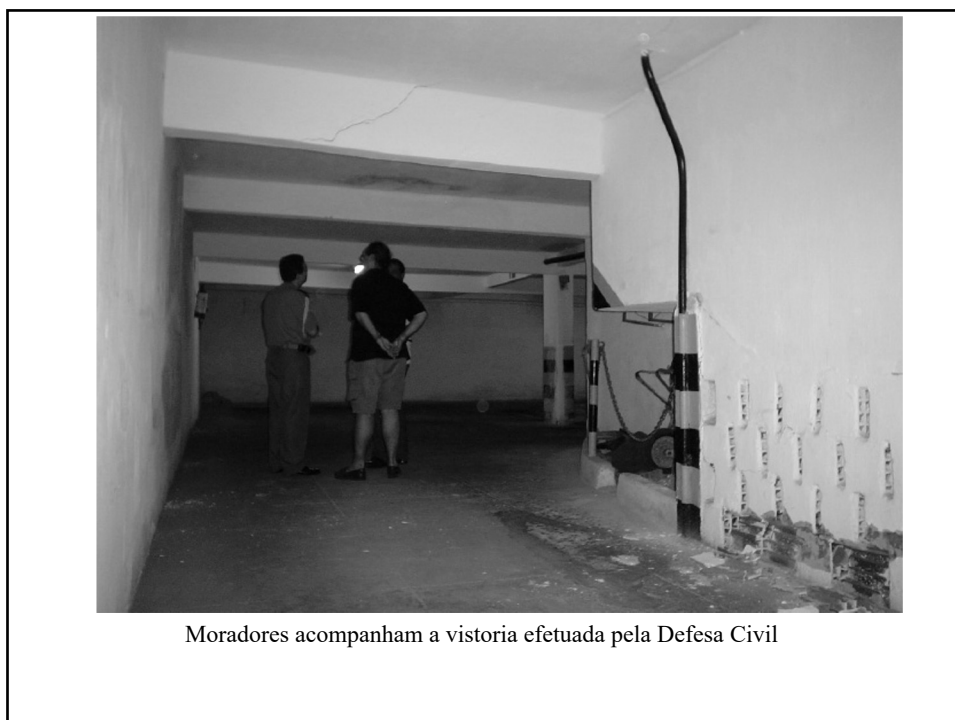
- 10 → domingo → estrondo;
- 12 → terça → síndico ao estacionar observa alagamento e fissuras na parede da cisterna
- 13 → quarta → calculista inspeciona: fissuras vigas, esmagamento alvenaria. Recomenda reforçar
- 13/14 → quarta/quinta → muitos ruídos de rupturas metálicas secas não deixam moradores dormir
- 14 → quinta 1:30h da madrugada → Síndico registra ocorrência e chama defesa civil
- 14 → quinta 2:40h → Defesa civil inspeciona e não encontra evidências.

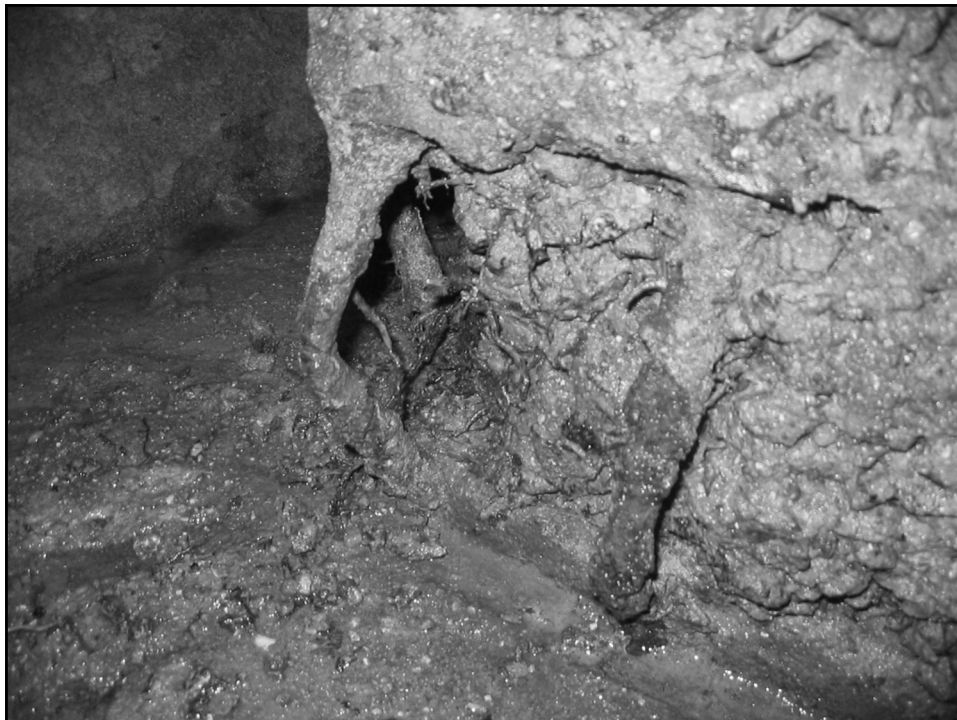
14 → quinta 8h → Síndico e moradores decidem deixar o prédio

14 → quinta de manhã → Síndico desliga elevadores e esvazia os reservatórios de água

14 → quinta 10:20h → Defesa civil inspeciona o prédio junto com moradores. Calculista e empresa de reforço aguardam no local autorização para iniciar trabalhos

14 → quinta 15h → início dos trabalhos com escavação dos pilares centrais junto à cisterna

14 → quinta 17h → fissura aparece na viga de contorno, escavação de 1,40m mostra armaduras flambadas no pilar

14 → quinta 19h → início do reforço do pilar com cintamento e graute. Escavação do segundo pilar que estava íntegro

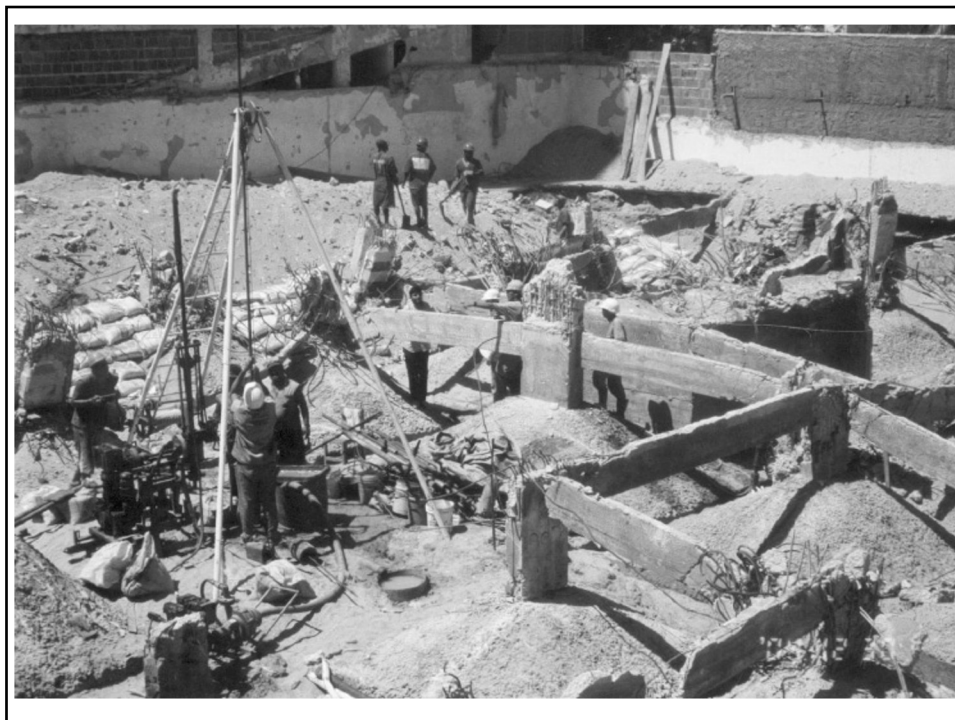
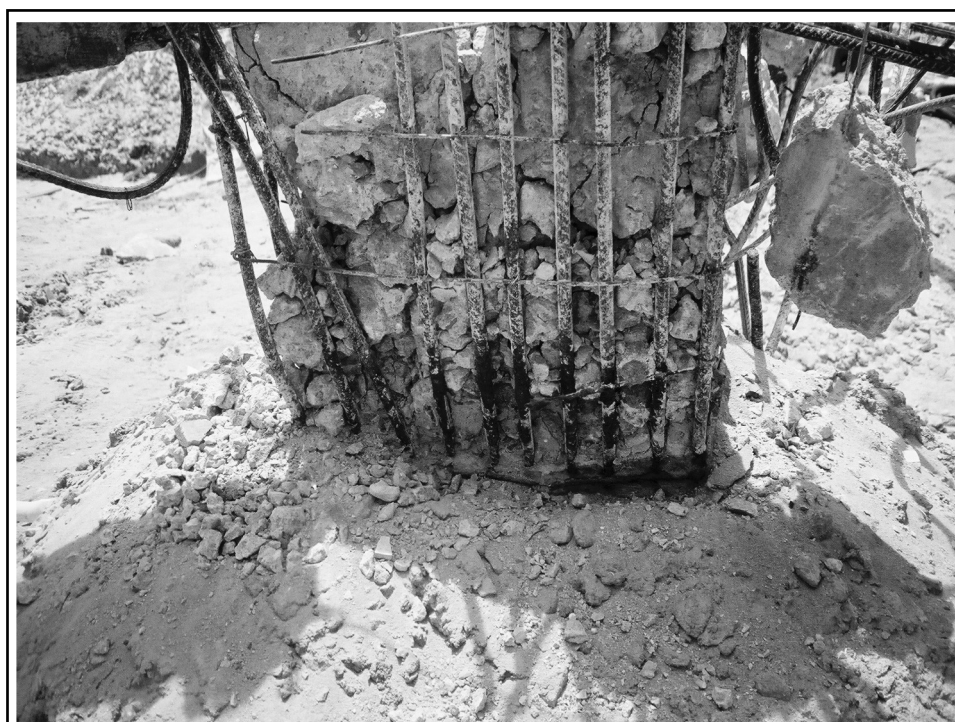
14 → quinta 20:20h → segundo pilar apresenta estrondo e o concreto começa a destacar fissurar. Operários e uma moradora que acompanhava os trabalhos correm para a rua;

14 → quinta 20:25h → uma série de estrondos precede o desabamento do edifício que dá uma “paradinha” no 6 andar, gira uns poucos graus e segue colapsando;;

14 → quinta 20:30h → edifício totalmente desabado, 4 vítimas e inúmeros sonhos destruídos

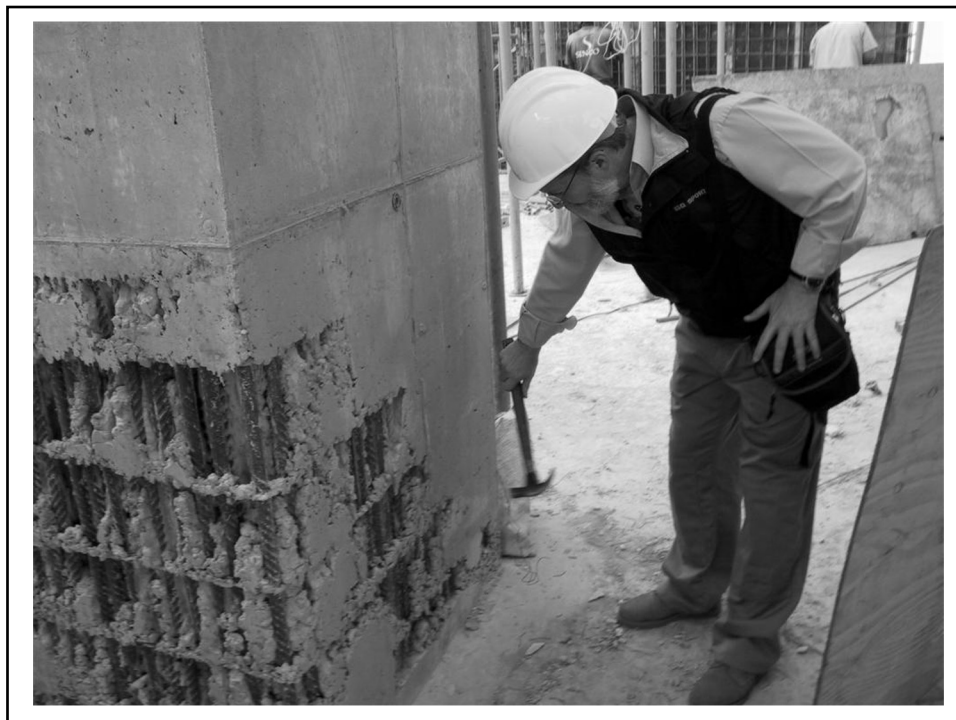
Edifício Emblemático

Alphaville, São Paulo

ninho de concretagem

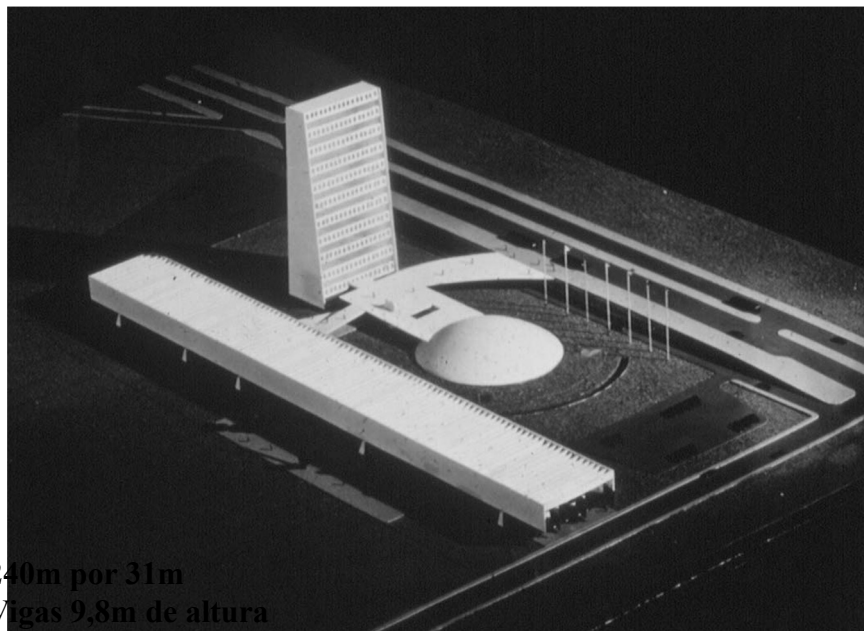
**240m por 31m
Vigas 9,8m de altura
apoiadas em 5 pilares
Desabou na hora do almoço**

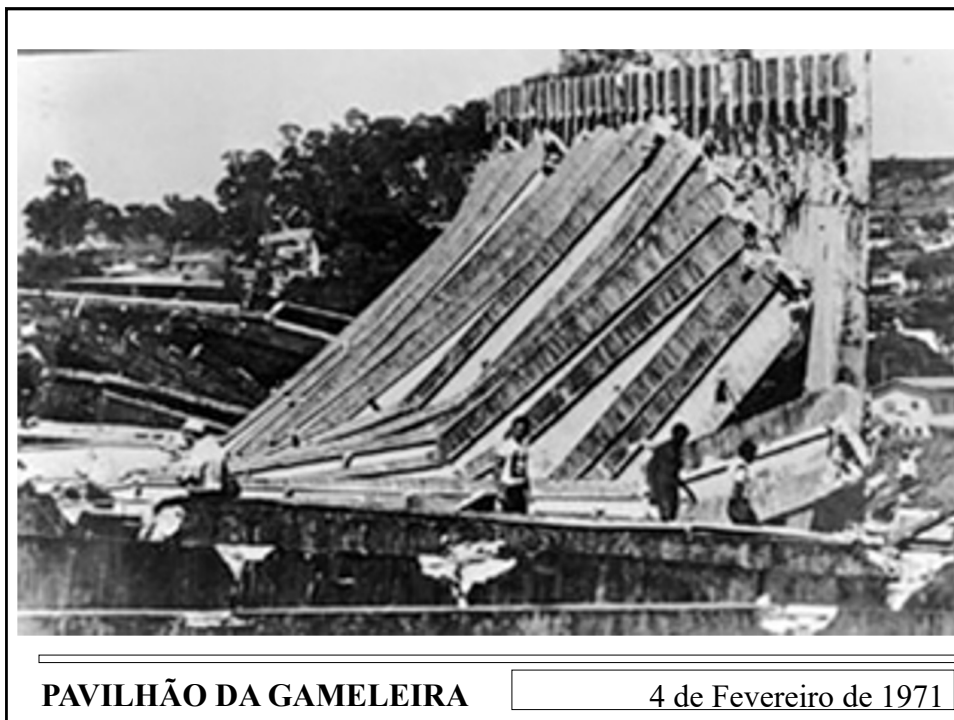
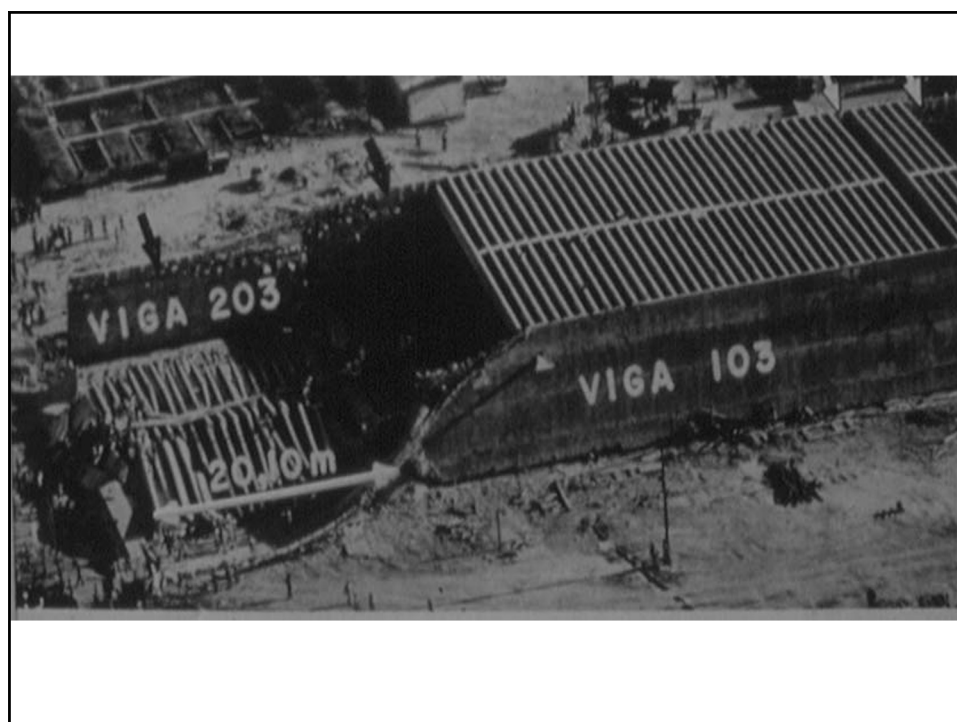
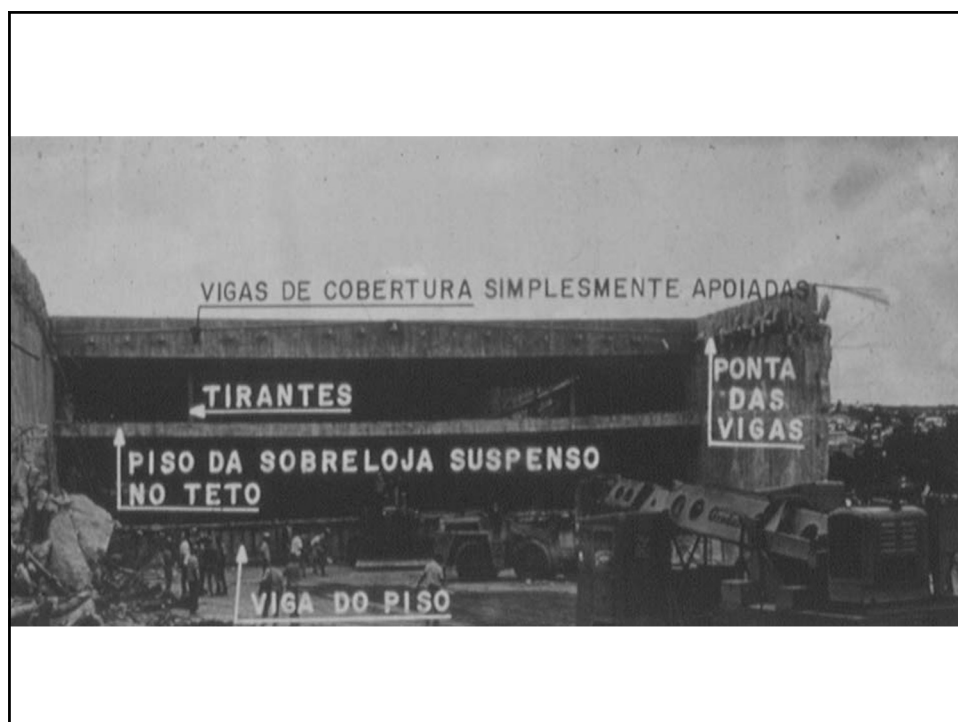
- ❖ Fissuras nas vigas, inclinadas finas e próximas dos apoios;
- ❖ Escoramento “preso”;
- ❖ *Ausência plano de descimbramento*
- ❖ *Pilares com até 2.850 tf*

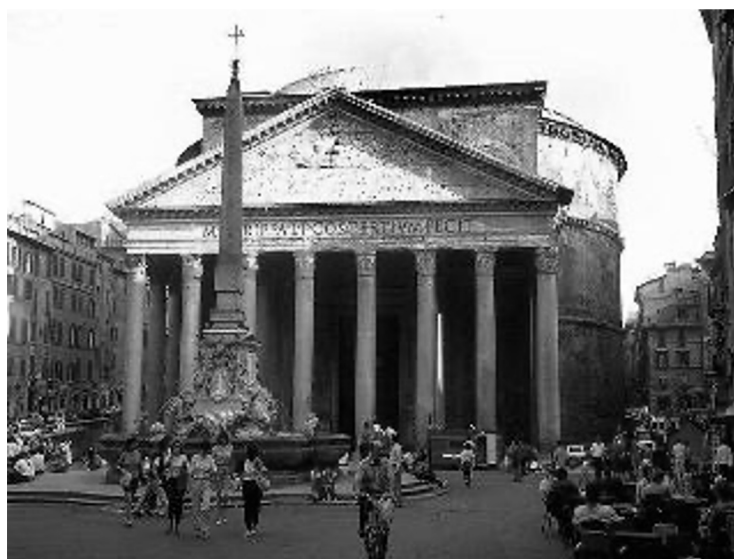
Cúpula do Panteão de Roma
Século II dC → Diâmetro de 44m

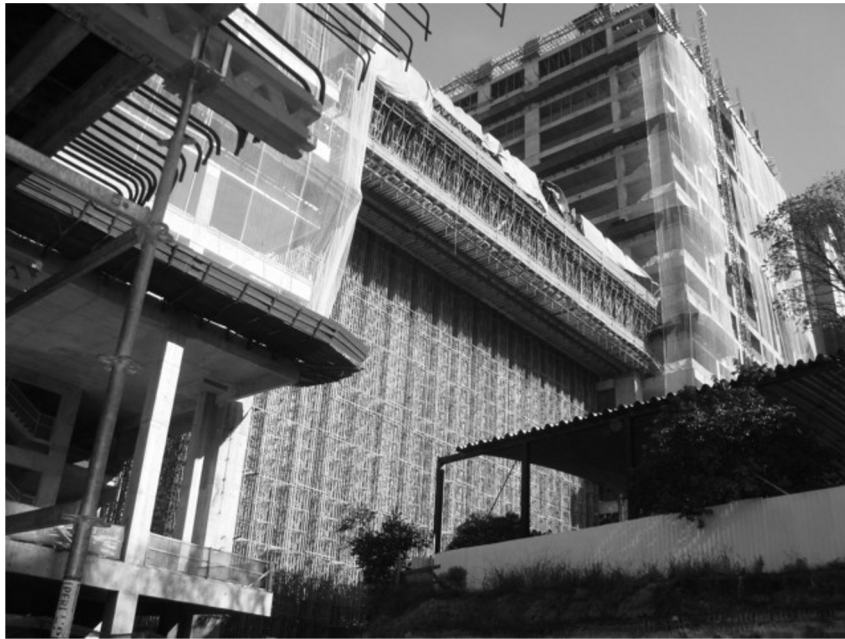
escoramento em balanço
