# Lecciones de Fallas y Accidentes en Obras

Paulo Helene  
*Director PhD Engenharia*  
*Prof. Titular Universidade de São Paulo USP*  
*Conselheiro Instituto Brasileiro do Concreto IBRACON*  
*Member fib(CEB-FIP) Service Life of Concrete Structures*  
*Presidente ALCONPAT*

Montevideo 23 de Marzo de 2012 Uruguay

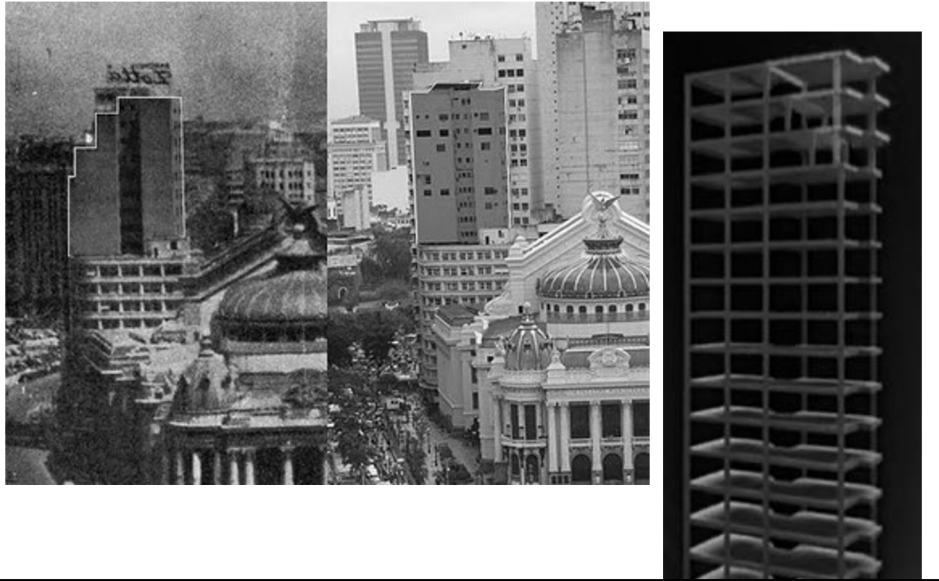
- 1) Alteração de uso: inicialmente projetado para ser residencial mas posteriormente usado como escritórios;
- 2) Alteração do projeto original, resultando sobrecargas não previstas;
- 2) Reforma no 3º e 9º andar: sobrecarga e danificação de elementos estruturais;

## 2) Alteração do projeto original: sobrecarga nos pilares frontais

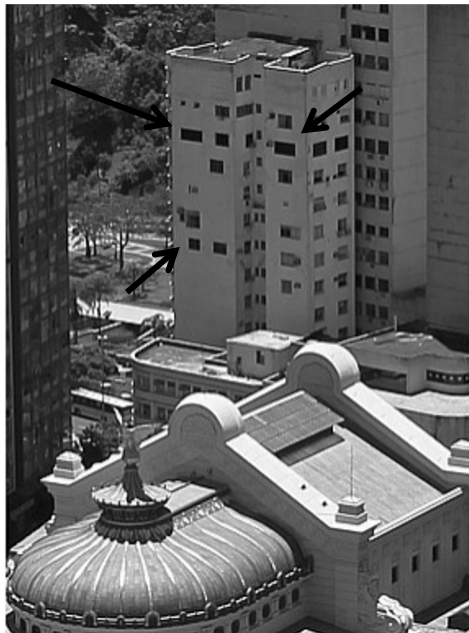
## 2) Alteração do projeto original

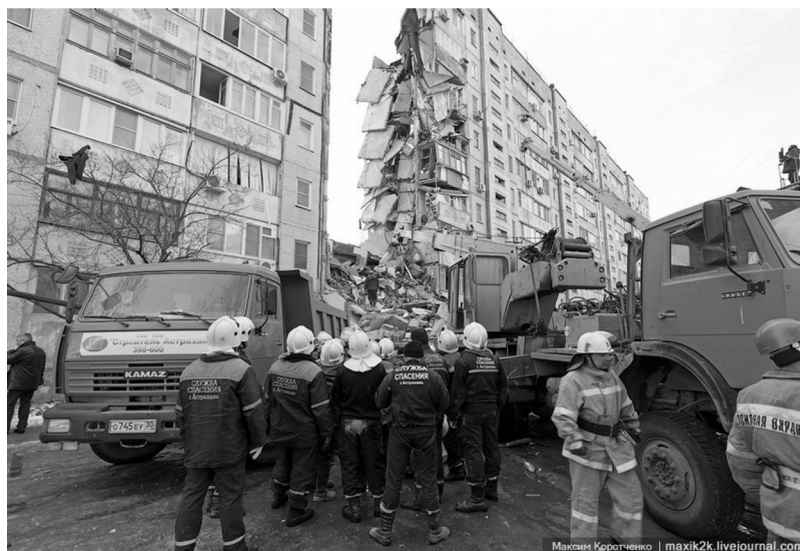
## Destruição e mortes

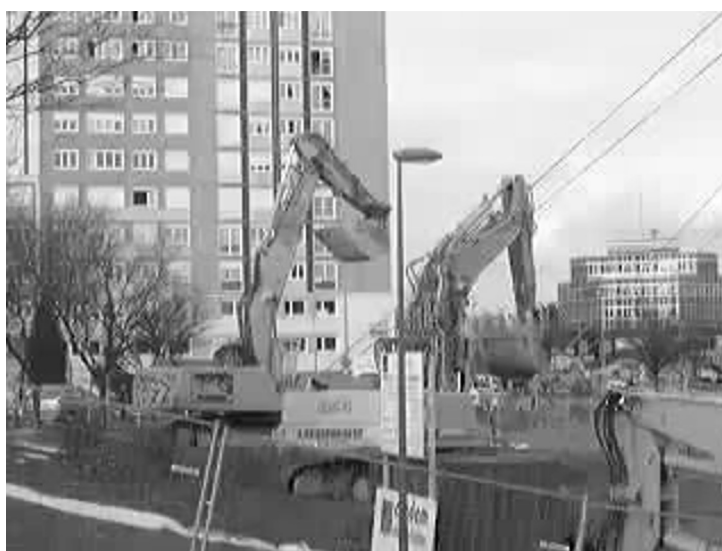
## Implosão sem dinamite

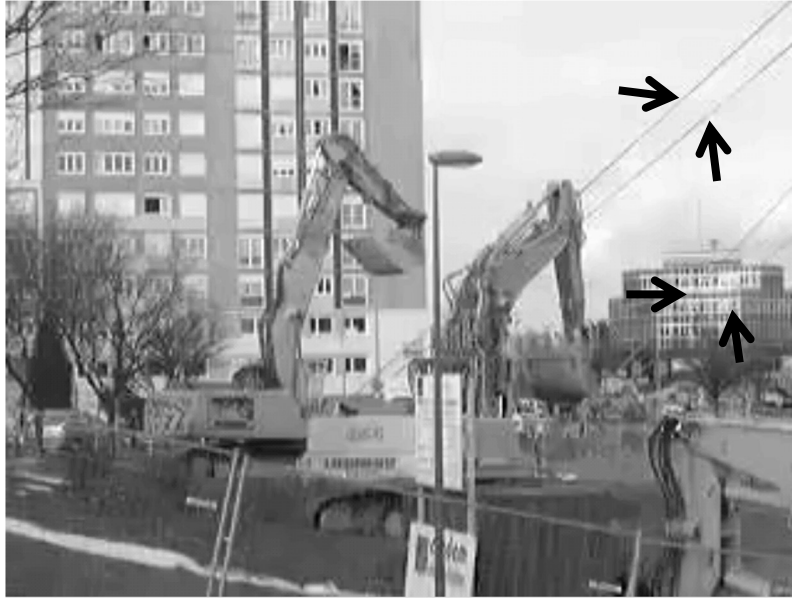
## Cabo de corte?

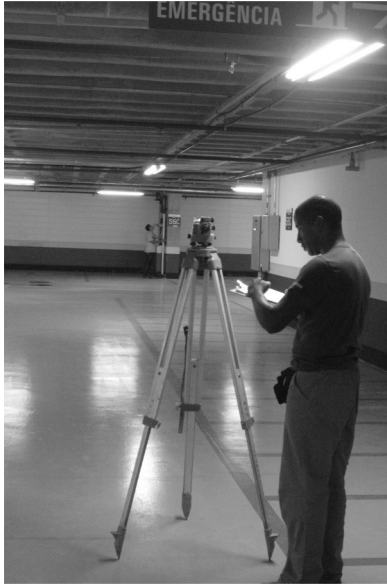
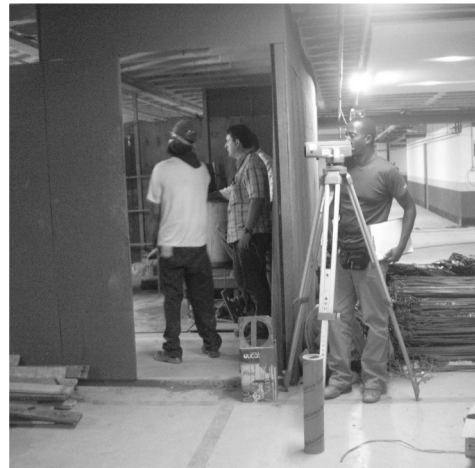
Controle contínuo de deslocamento vertical (recalque) dos pilares P1, P1A e P2

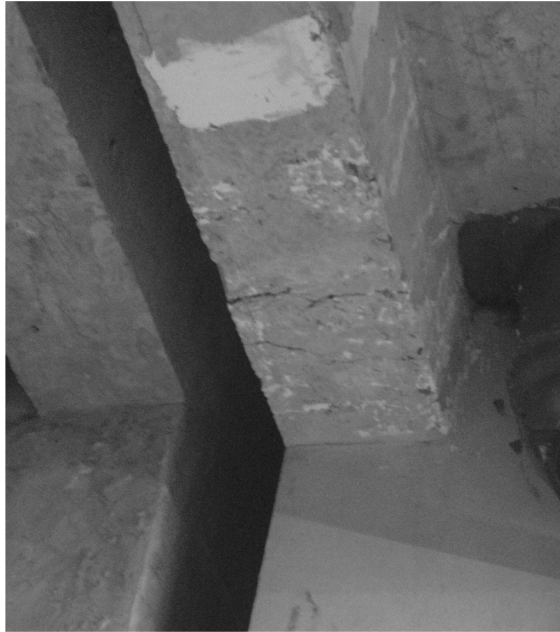
o encarregado  
da observação  
do selo  
de  
gesso  
confirmou  
rompimento  
do gesso

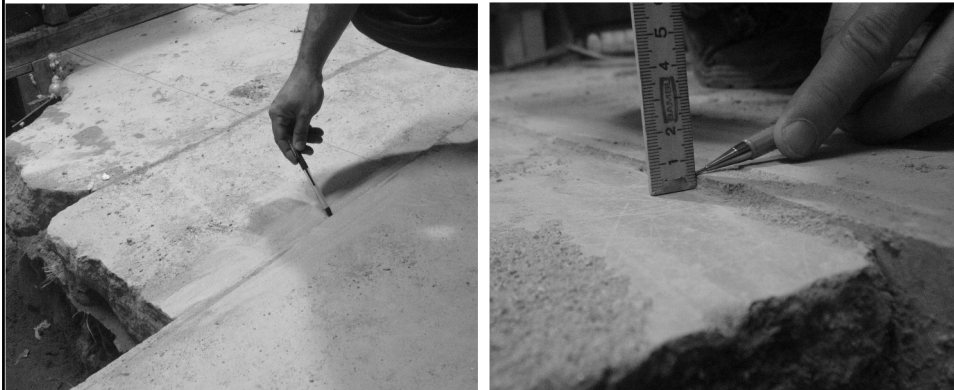
112

***Após concretagem piso desceu 4mm***

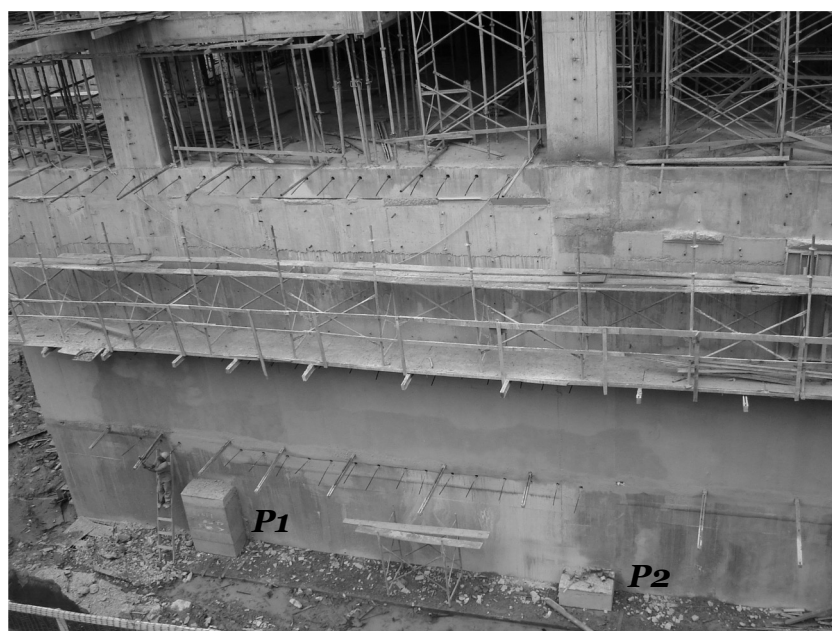
## *Hipóteses prováveis...*

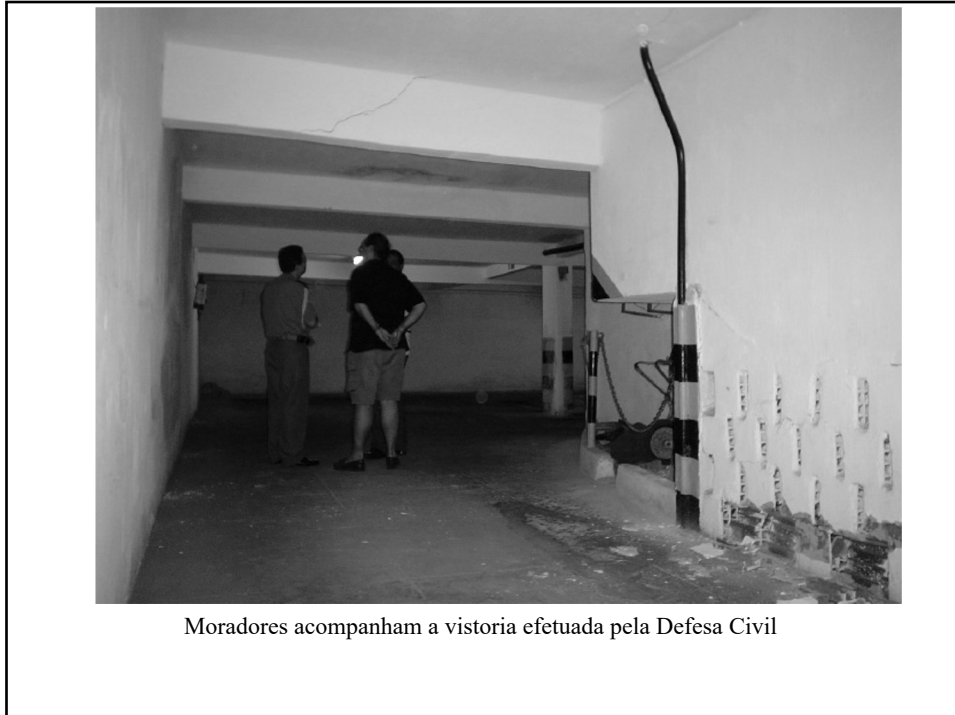
Moradores acompanham a vistoria efetuada pela Defesa Civil

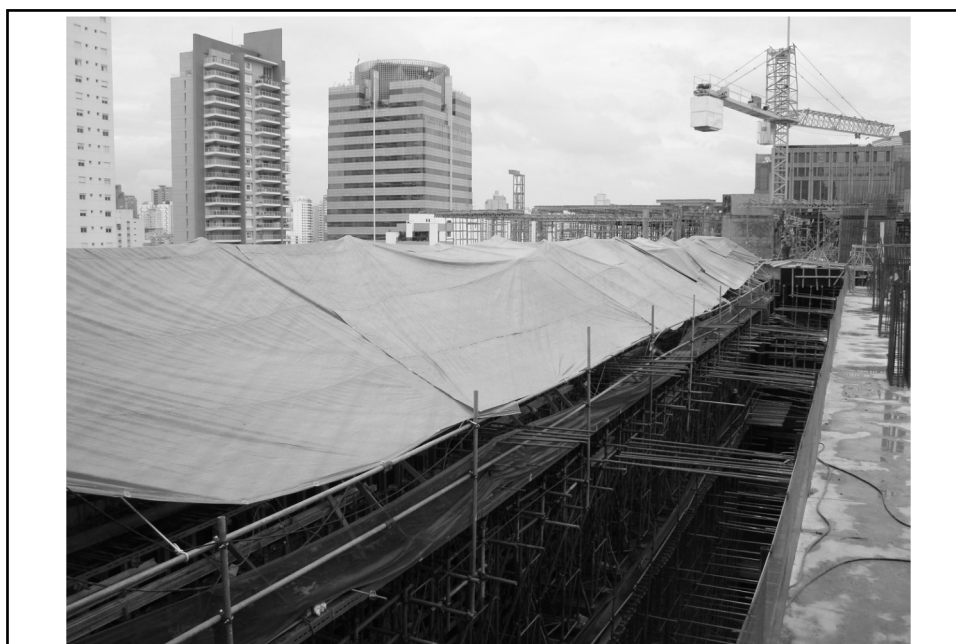
**proteção contra a chuva**
