Estruturas de Concreto Armado: Aprendendo com Acidentes

Paulo Helene

24 de abril de 2012

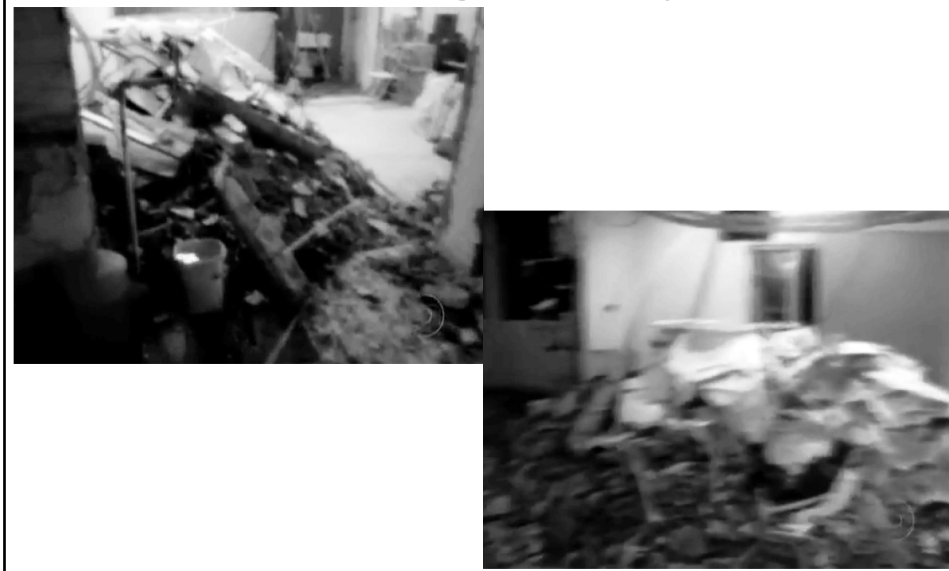
3) Reforma no 3° e 9° andar: sobrecarga nas lajes

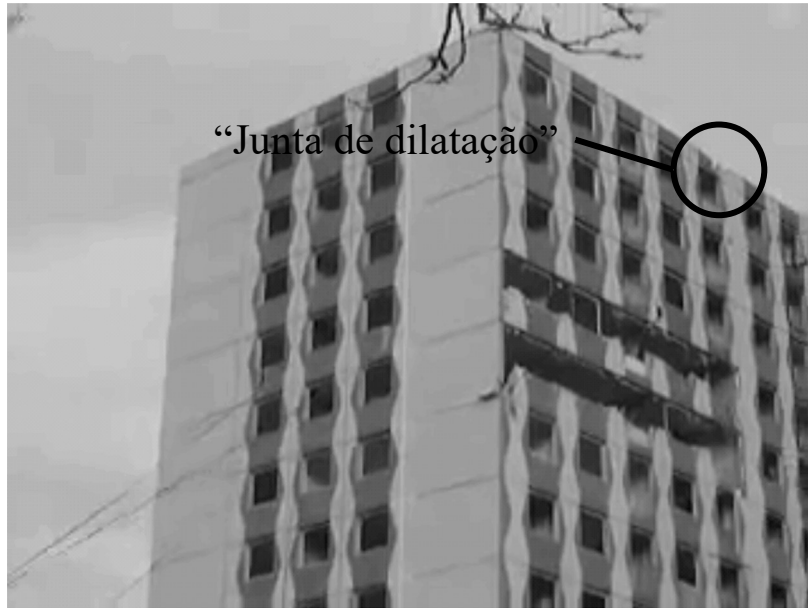
1. Fica claro a remoção de alvenaria da fachada para induzir o colápio nesses andares;
2. Também nota-se uma linha como uma “junta de dilatação” no meio do prédio.

Estrutura preparada

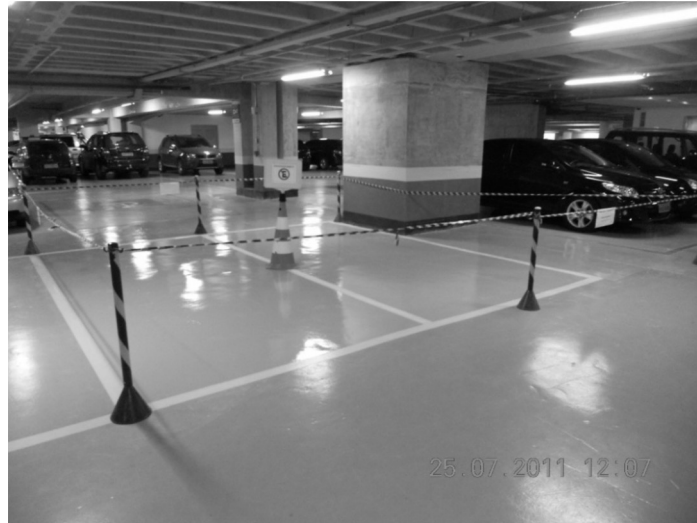
Pilar P1 acabado

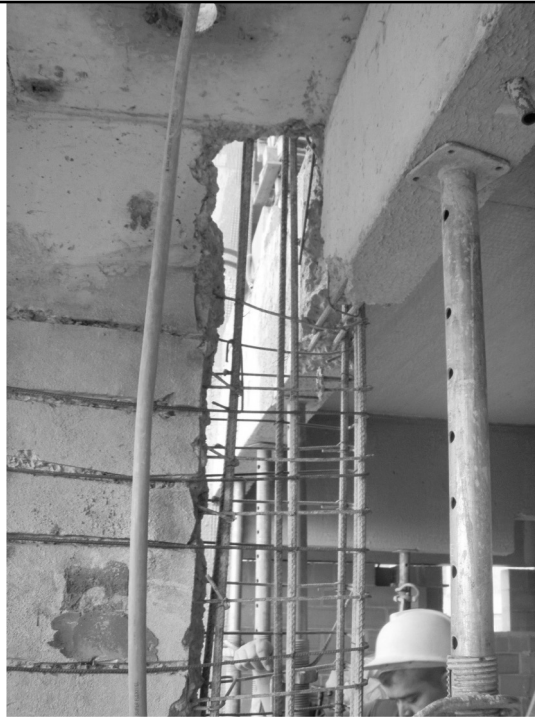
Cabeça de pilar sem
ganchos transversais
nem estribos

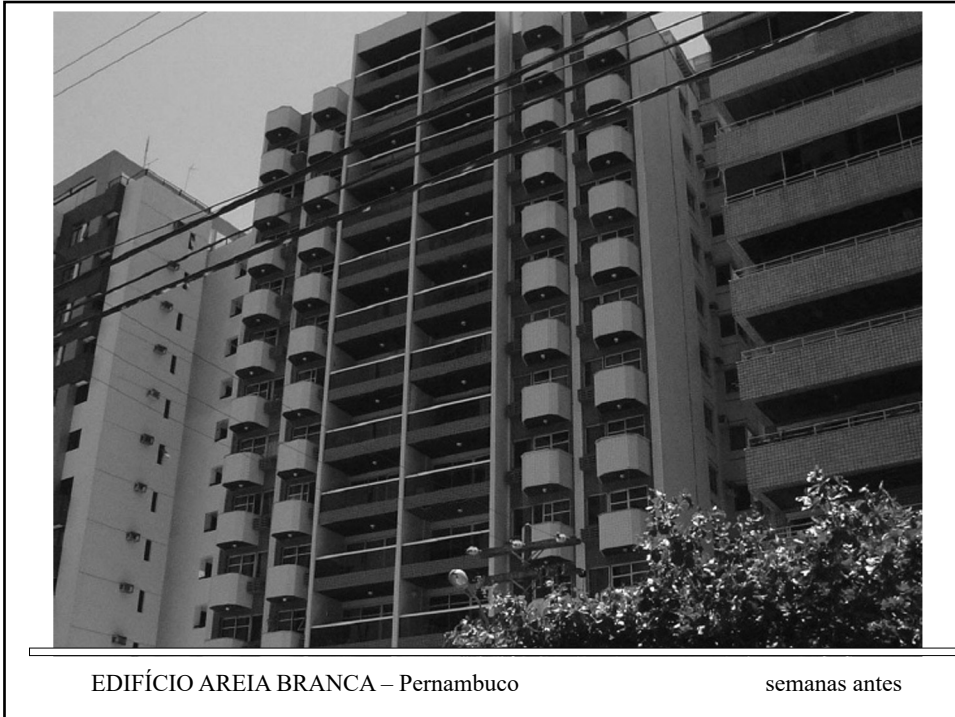
EDIFÍCIO AREIA BRANCA – Pernambuco

semanas antes

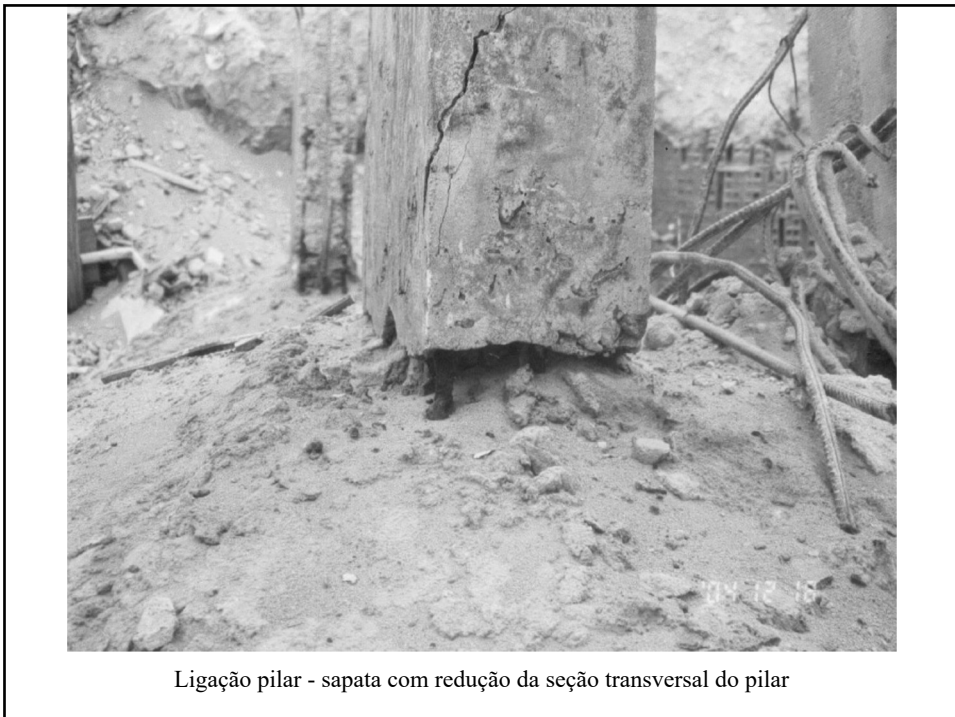
Ligação pilar - sapata com redução da seção transversal do pilar

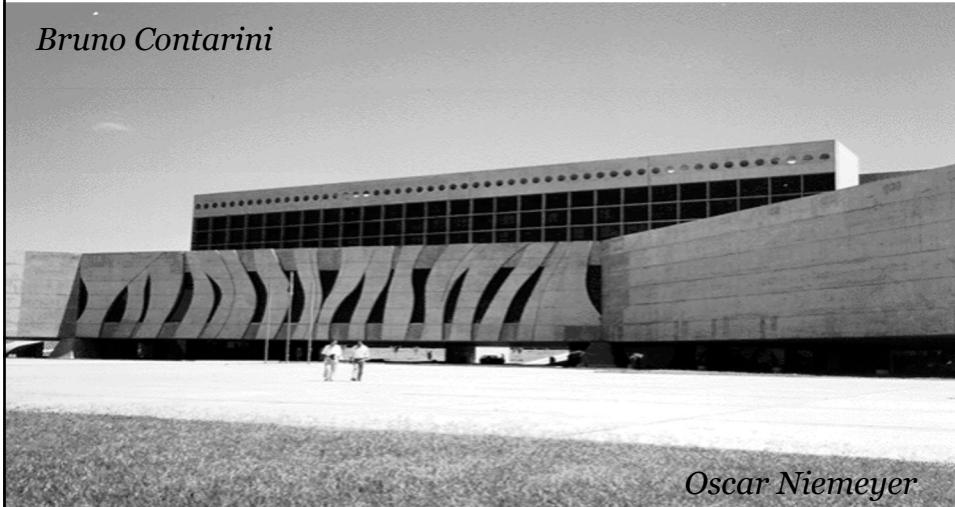
Superior Tribunal de Justiça

Melhoria arquitetônica

Concreto aparente, grandes vãos

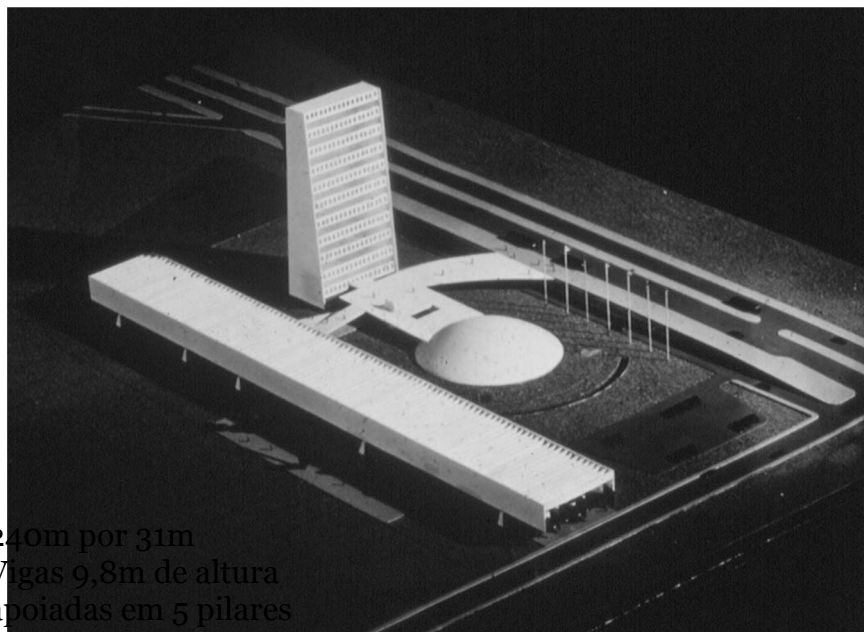
24,0m por 31m
Vigas 9,8m de altura
apoiadas em 5 pilares
Desabou na hora do almoço
