Estruturas de Concreto Armado: Aprendendo com Acidentes

Paulo Helene

27 de abril de 2012

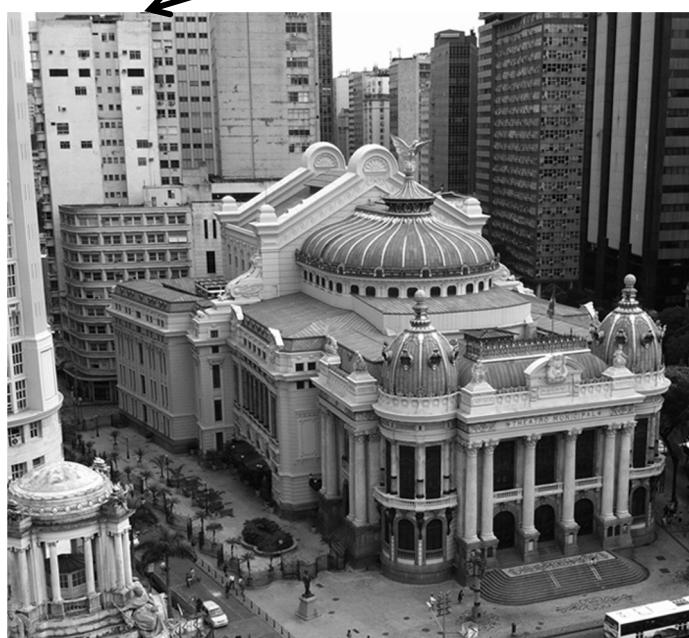
Semanas antes do acidente

Ed. Liberdade – Rio de Janeiro/RJ

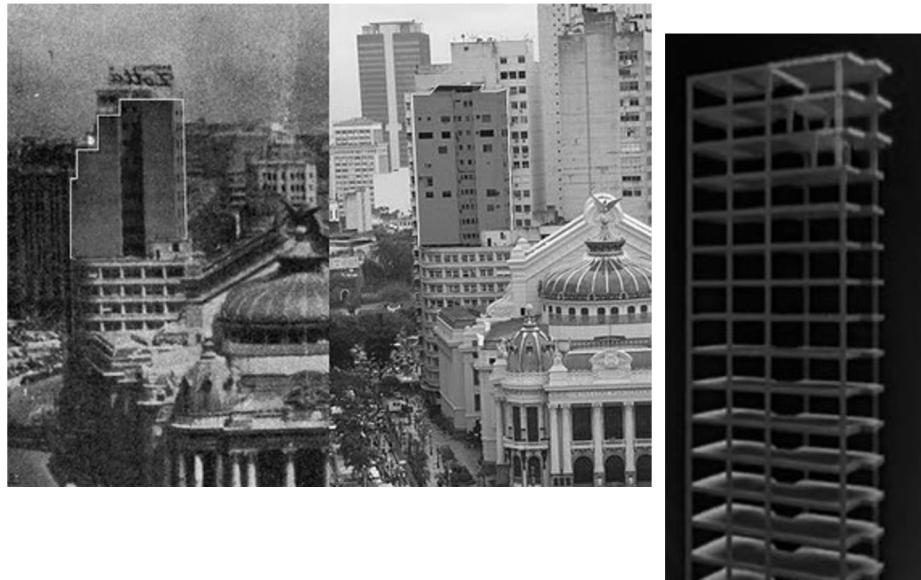
2) Alteração do projeto original: sobrecarga nos pilares frontais

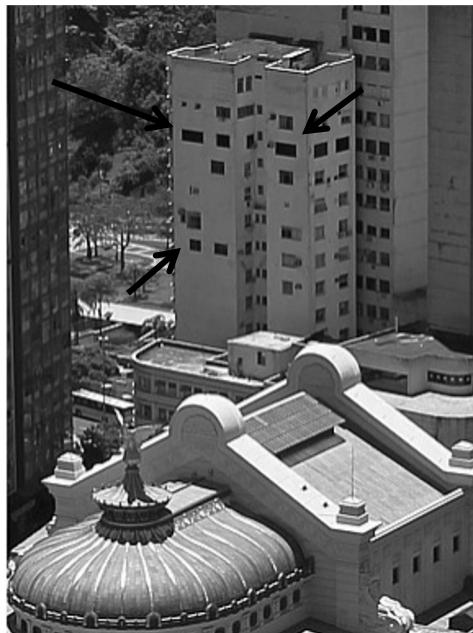
2) Alteração do projeto original

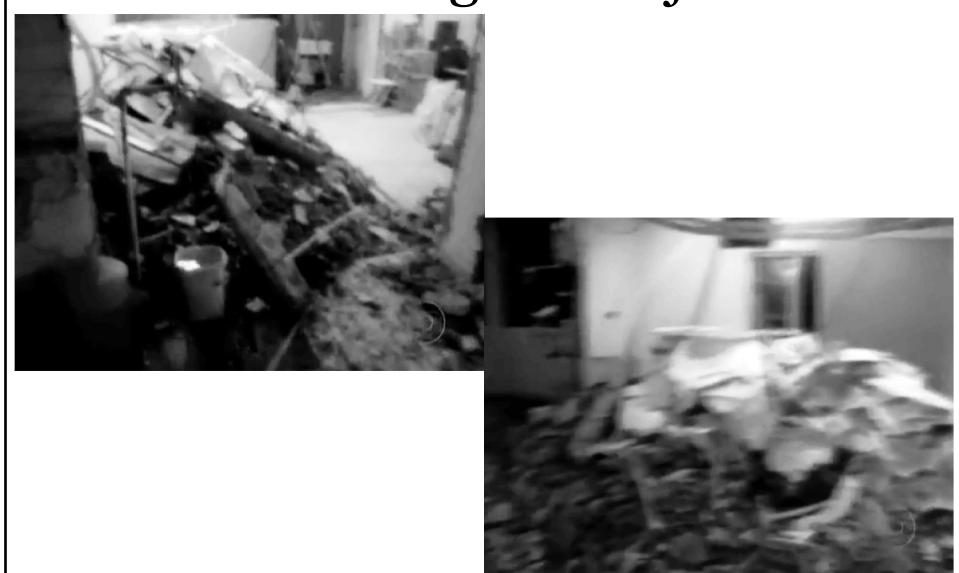
3) Reforma no 3º e 9º andar: sobrecarga nas lajes

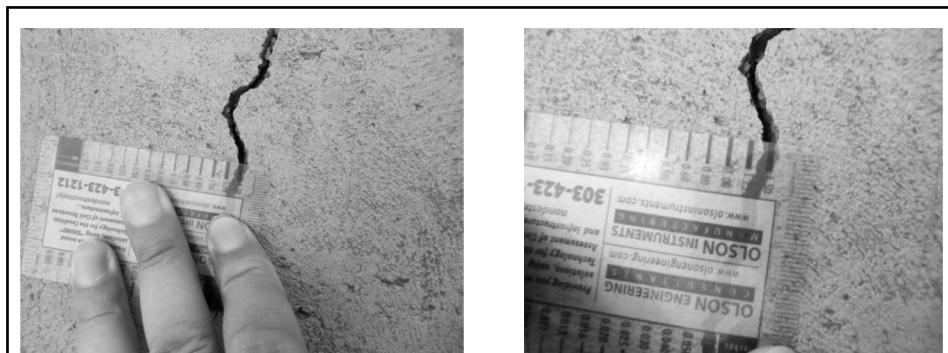
Diagnóstico:
**Mal posicionamento de armadura
negativa das lajes adjacentes, sobre as
vigas, devido a pisoteio durante a
concretagem**

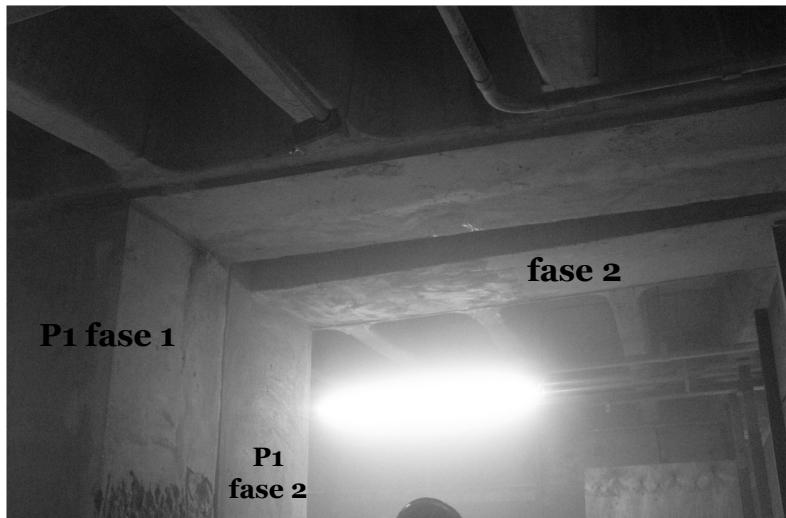
Desnívelamento

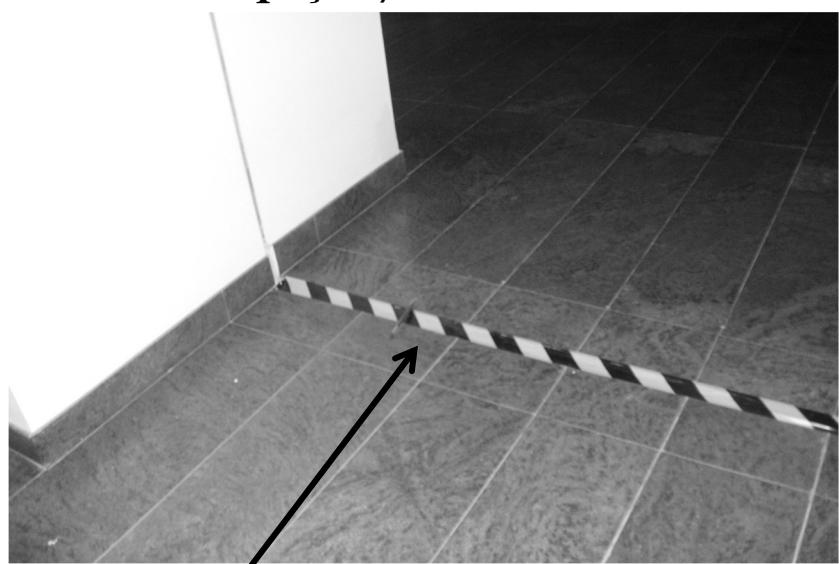
Desnívelamento nível S3

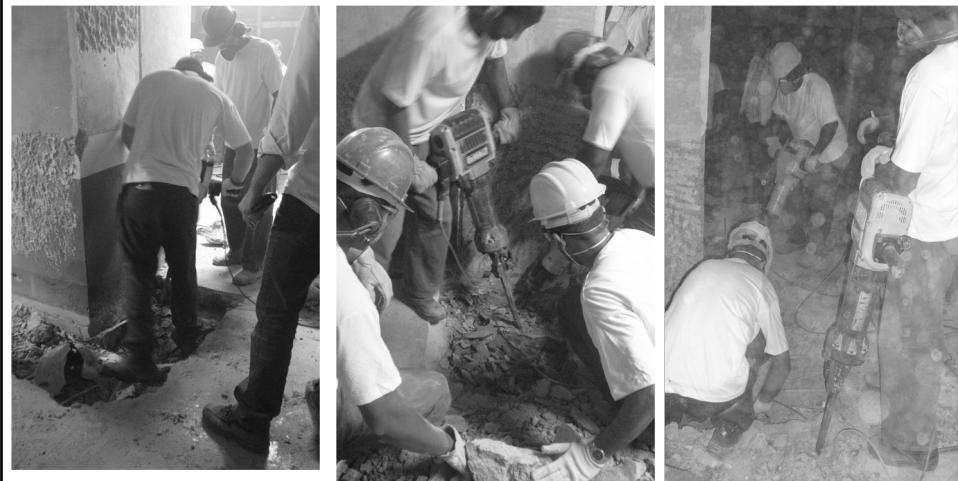
Inspecção

Demolição Piso fase 1

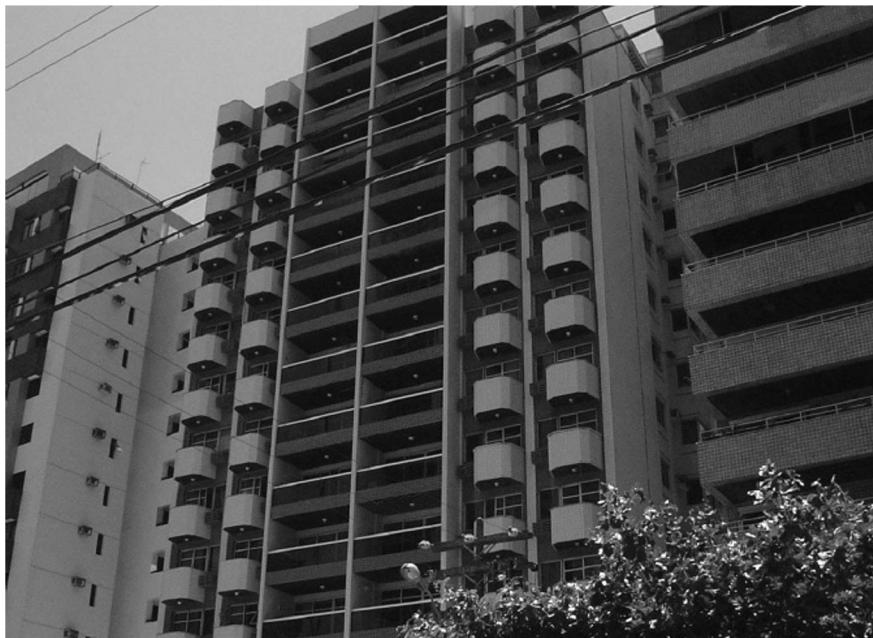
EDIFÍCIO AREIA BRANCA – Pernambuco

Recife, Pernambuco
14 de outubro de 2004
quinta-feira às 20:30h
1977 → 1979
25 anos
12 andares + térreo + 1 garagem

semanas antes

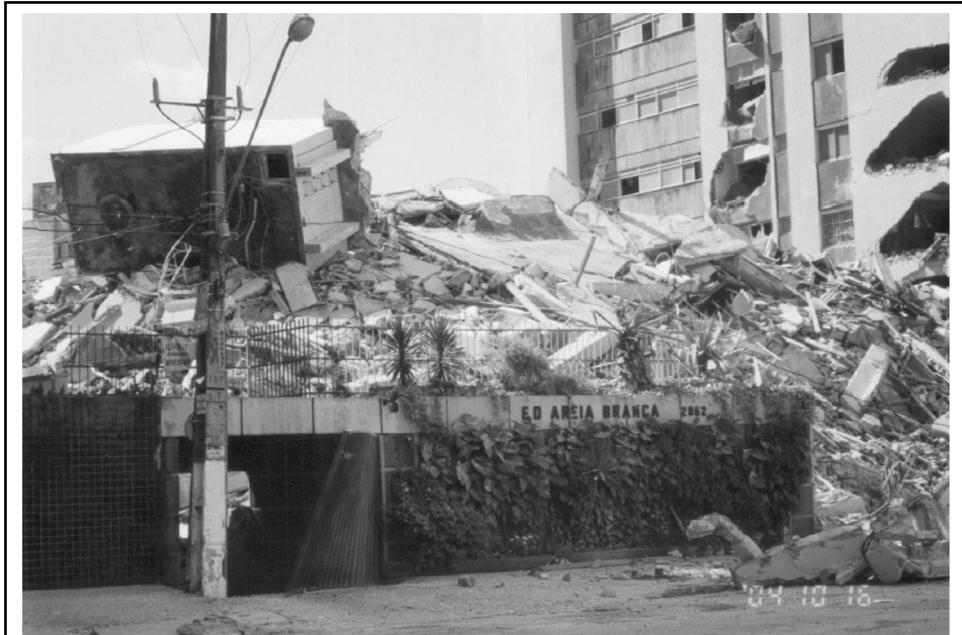
Escombros - manhã seguinte do desabamento

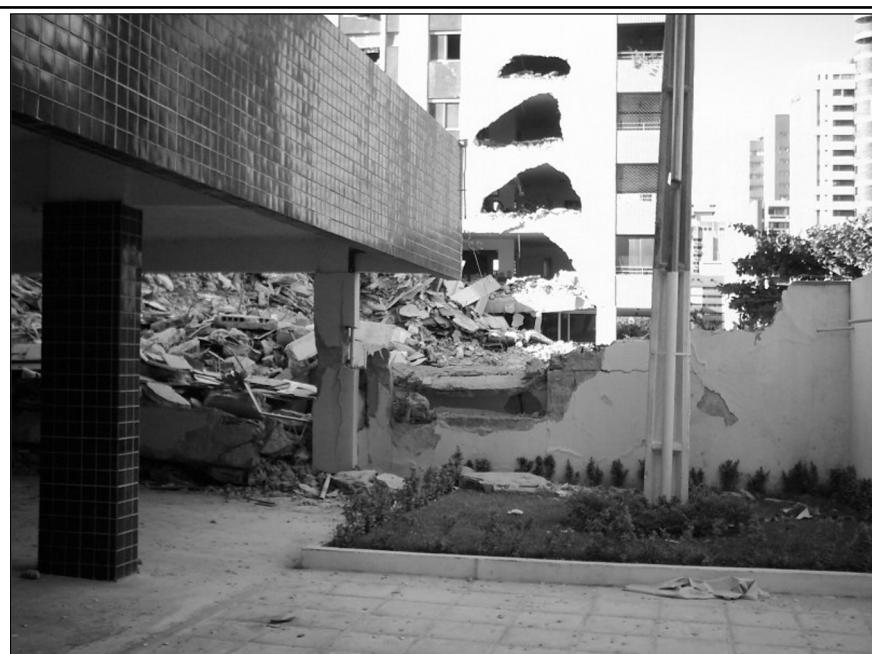
Edificações Vizinhas

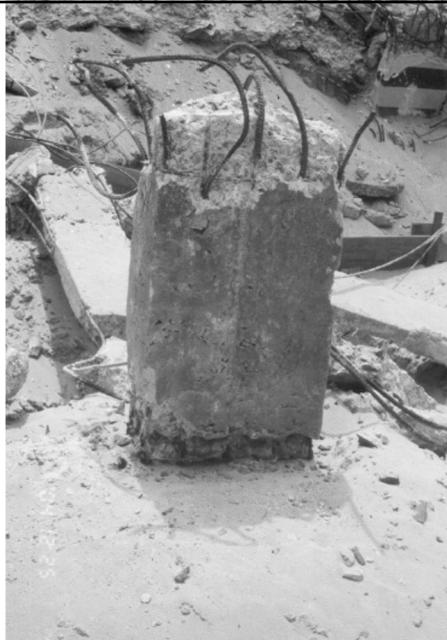
Ligaçāo pilar - sapata com redução da seção transversal do pilar

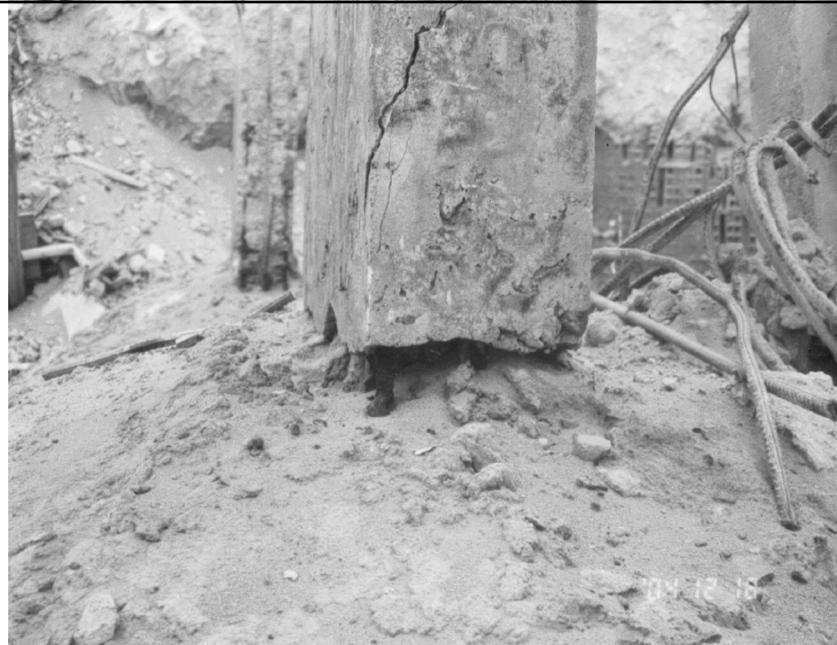
Ligaçāo pilar - sapata com reduçāo da seção transversal do pilar

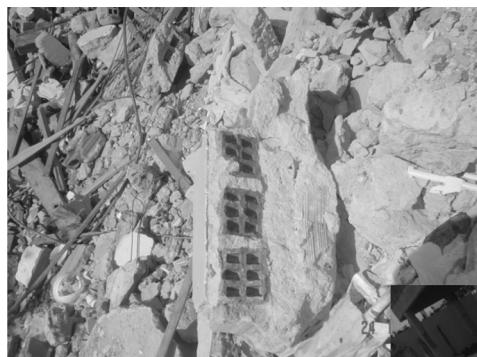
> 20cm!!!

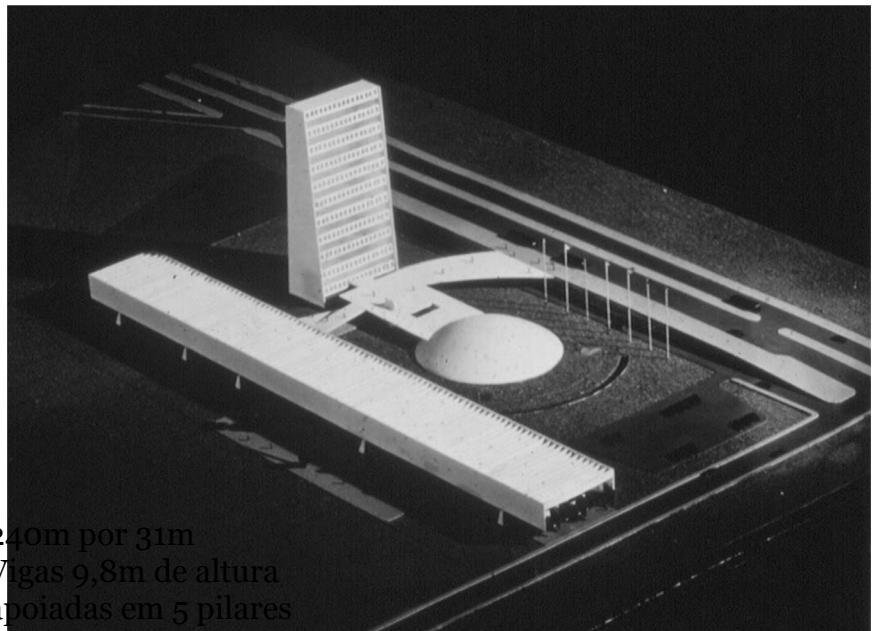
240m por 31m
Vigas 9,8m de altura
apoia das em 5 pilares
Desabou na hora do almoço
