Estruturas de Concreto Armado: Aprendendo com Acidentes

Paulo Helene

11 de Maio de 2012

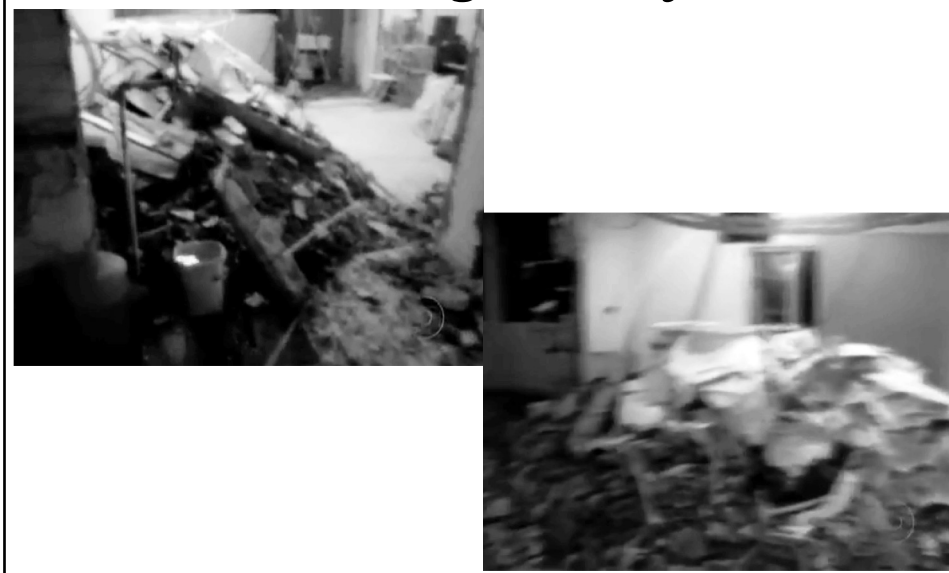
3) Reforma no 3° e 9° andar: sobrecarga nas lajes

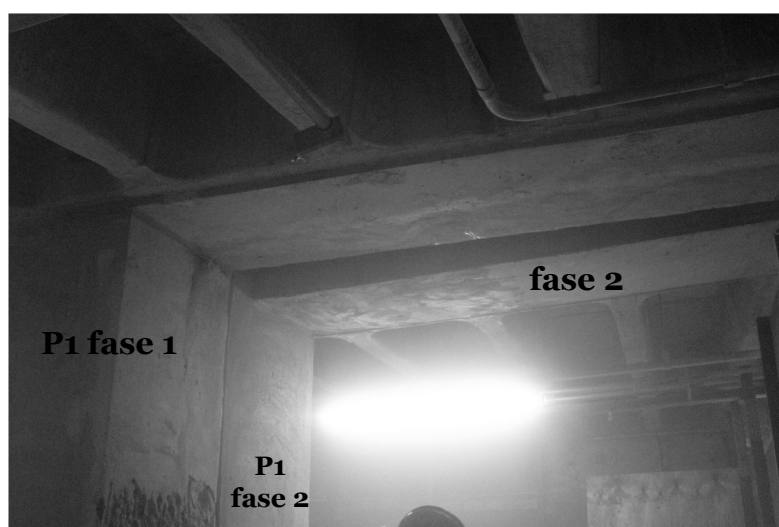
Desnivelamento
