Lecciones de Fallas y Accidentes en Obras

Paulo Helene
*Diretor PhD Engenharia
Conselheiro Permanente IBRACON
Presidente ALCONPAT Internacional
Prof. Titular Universidade de São Paulo
Member fib(CEB-FIP) Service Life of Concrete Structures*

Colégio de Ingenieros 01 de Junio de 2012 Mérida / México

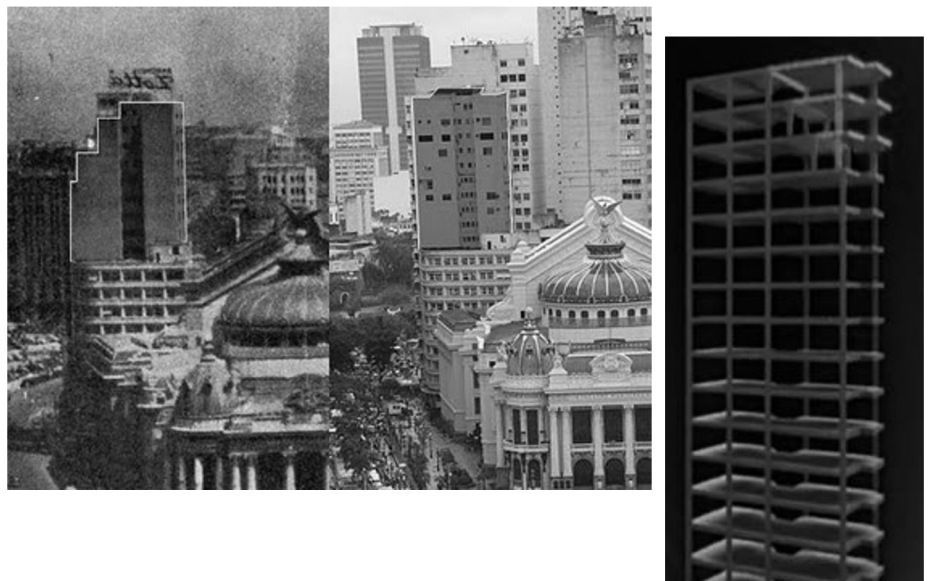
2) Alteração do projeto original: sobrecarga nos pilares frontais

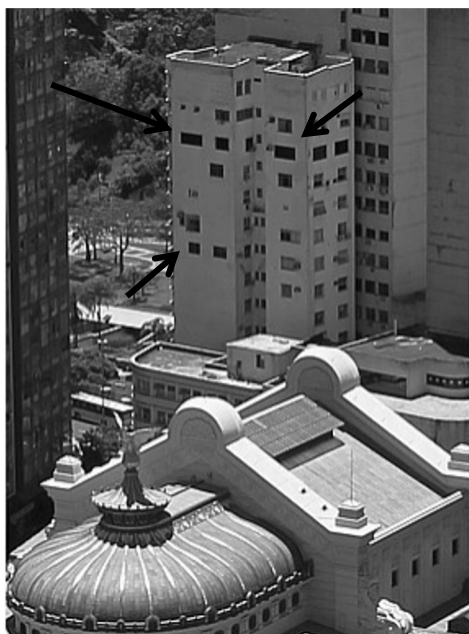
2) Alteração do projeto original

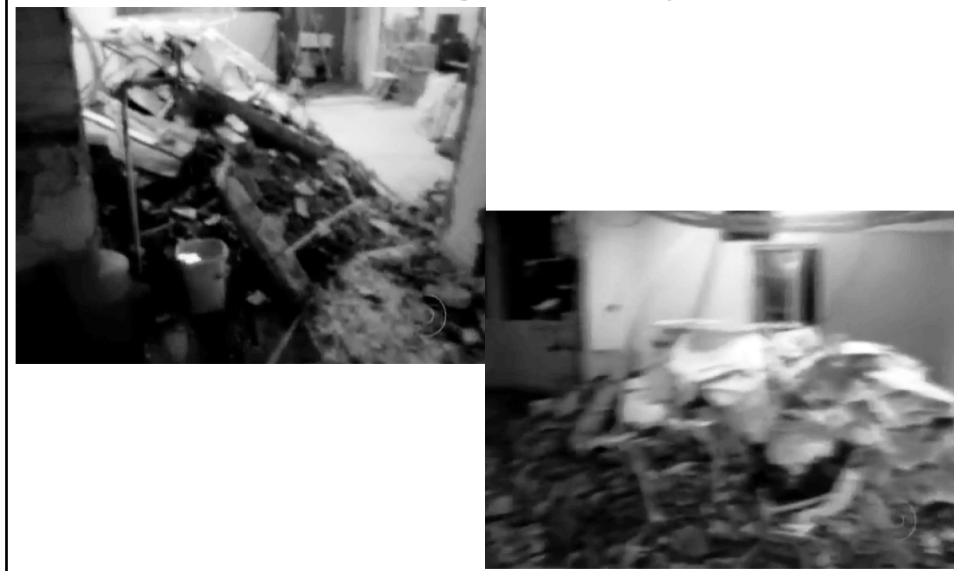
3) Reforma no 3° e 9° andar: sobrecarga nas lajes

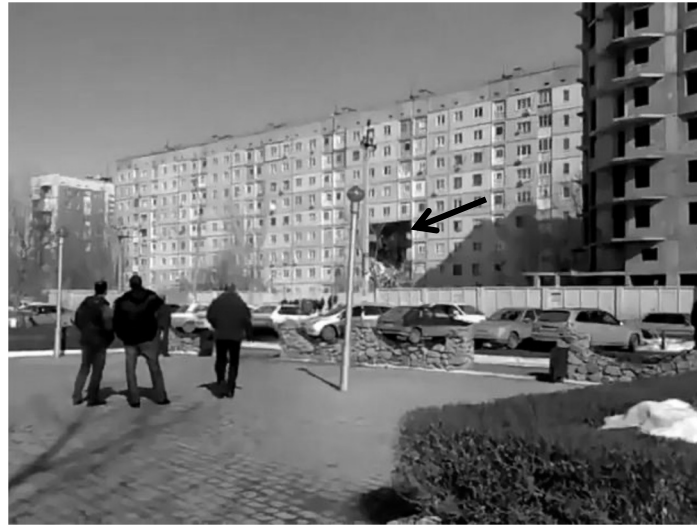
Explosão de gás teria destruído os 4 andares inferiores do edifício

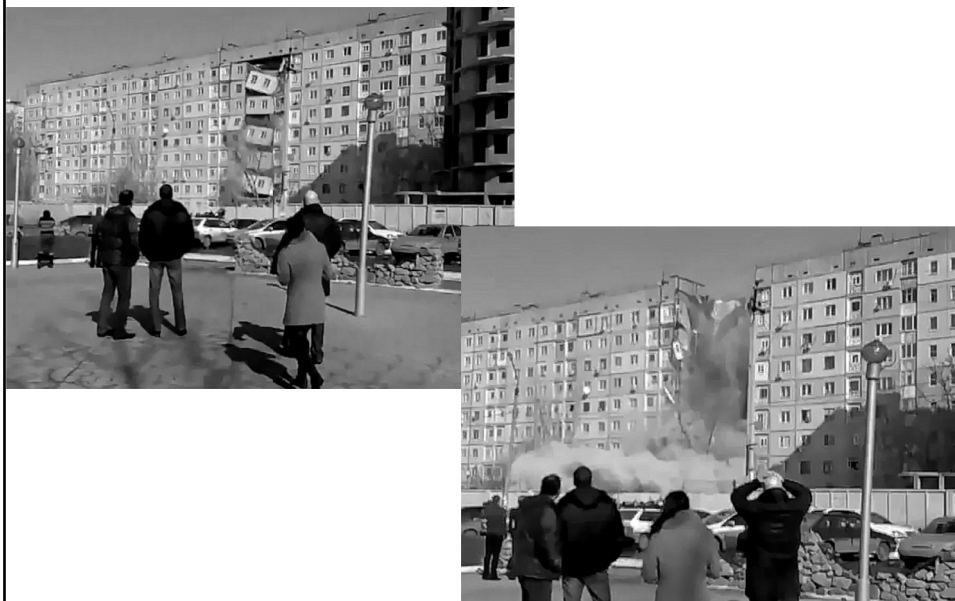
Sem sustentação, andares superiores vem abaixo

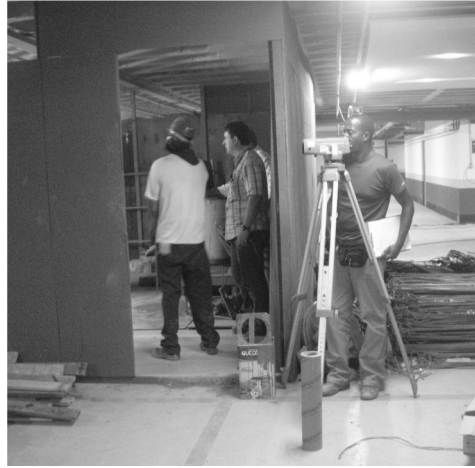
Controle contínuo de deslocamento vertical (recalque) dos pilares P1, P1A e P2

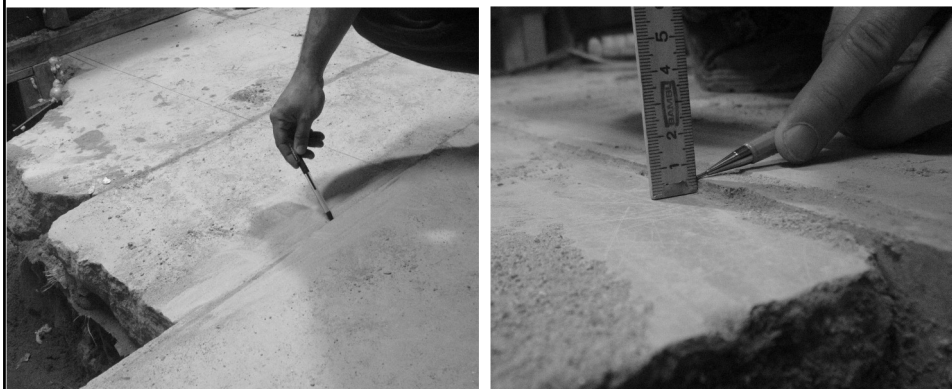
112

Após concretagem piso desceu 4mm

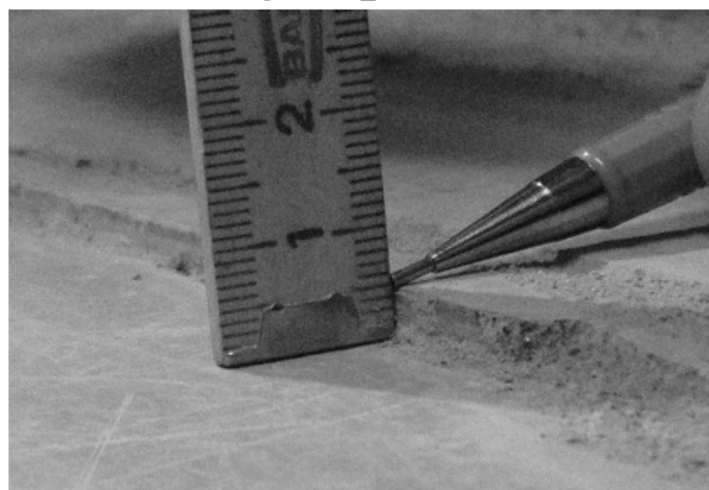
113

Após concretagem piso desceu 4mm

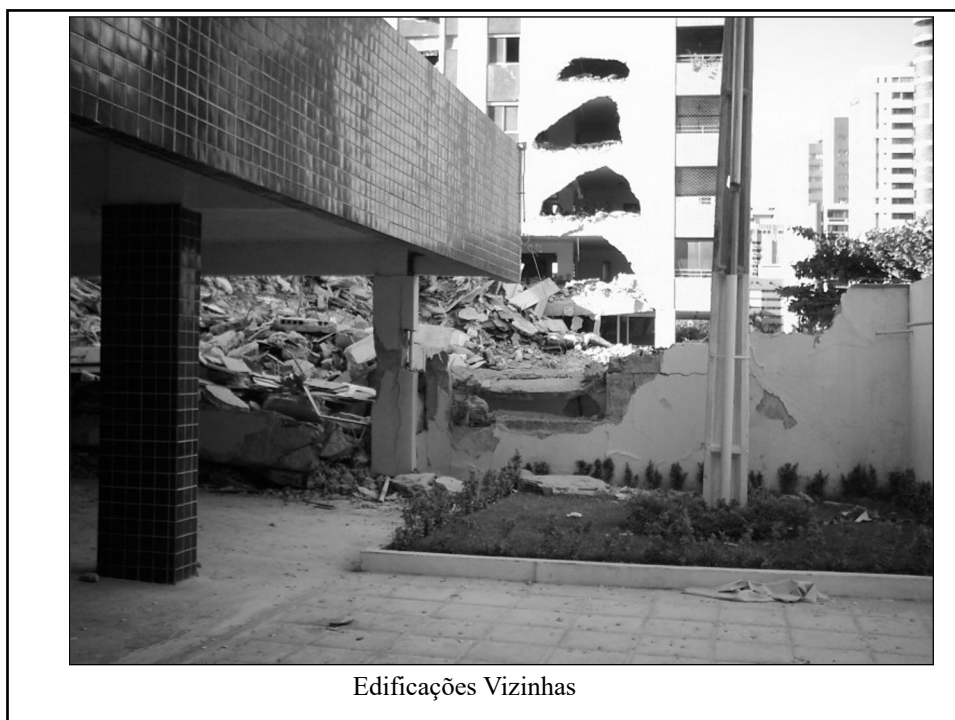
141

Edificações Vizinhas

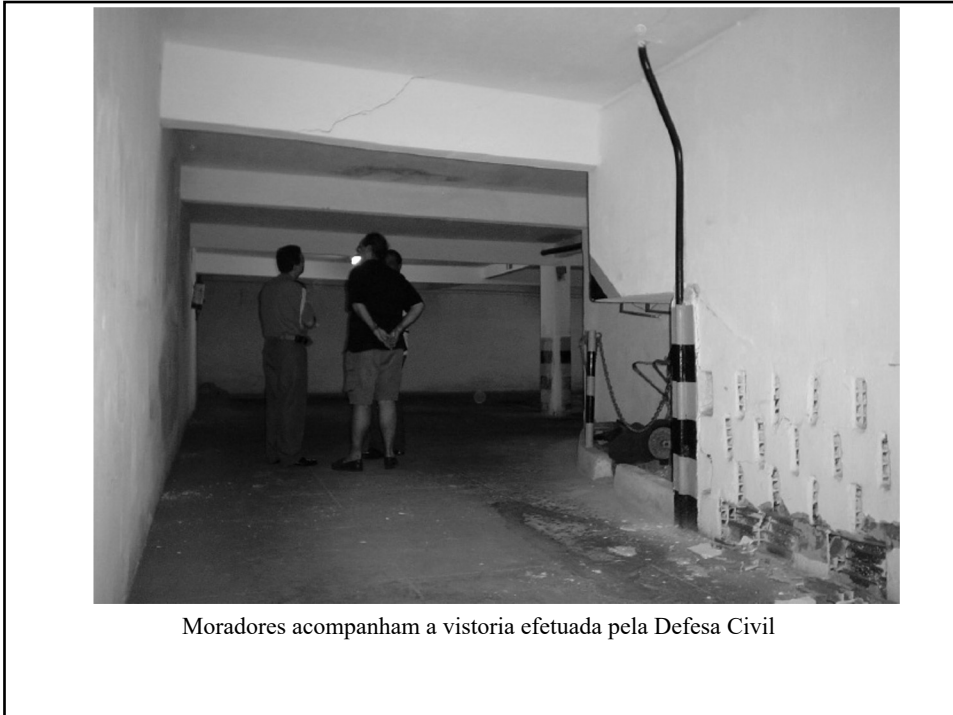
146

Moradores acompanham a vistoria efetuada pela Defesa Civil

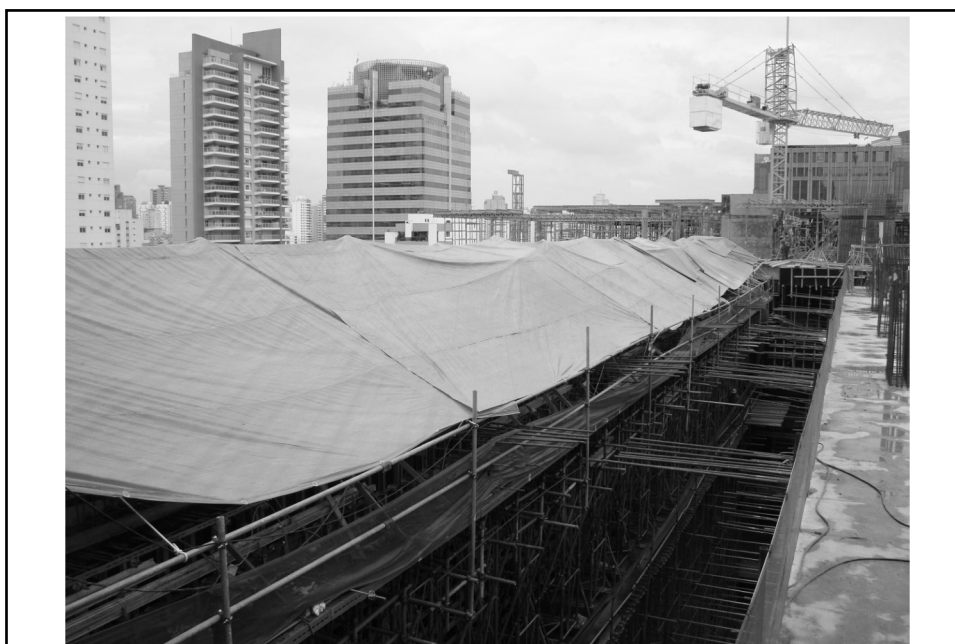
proteção contra a chuva
