# **Estruturas de Concreto Lecciones Aprendidas de Acidentes y Fallas**

**Paulo Helene**

**04 DE MAIO de 2012**

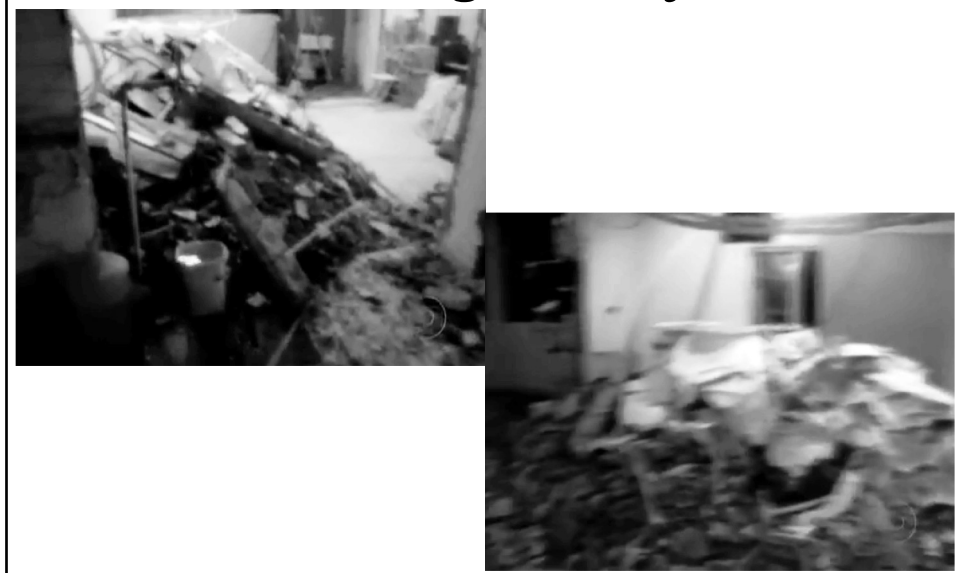
### 3) Reforma no 3° e 9° andar: sobrecarga nas lajes

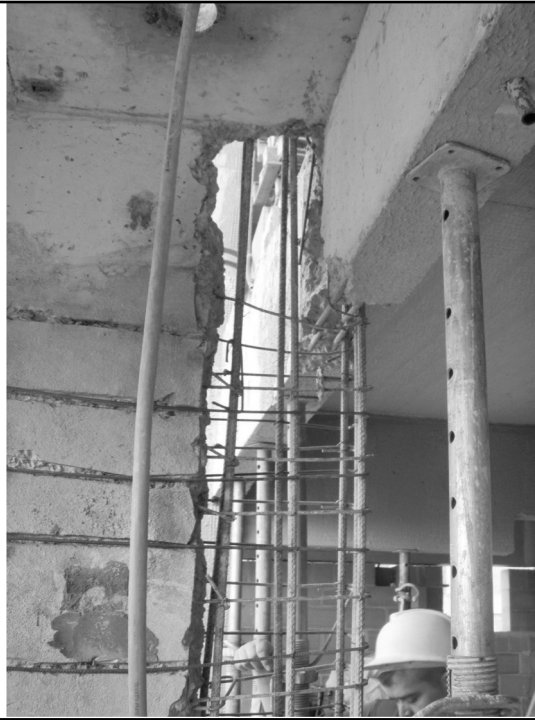
Cabeça de pilar sem  
ganchos transversais  
nem estribos

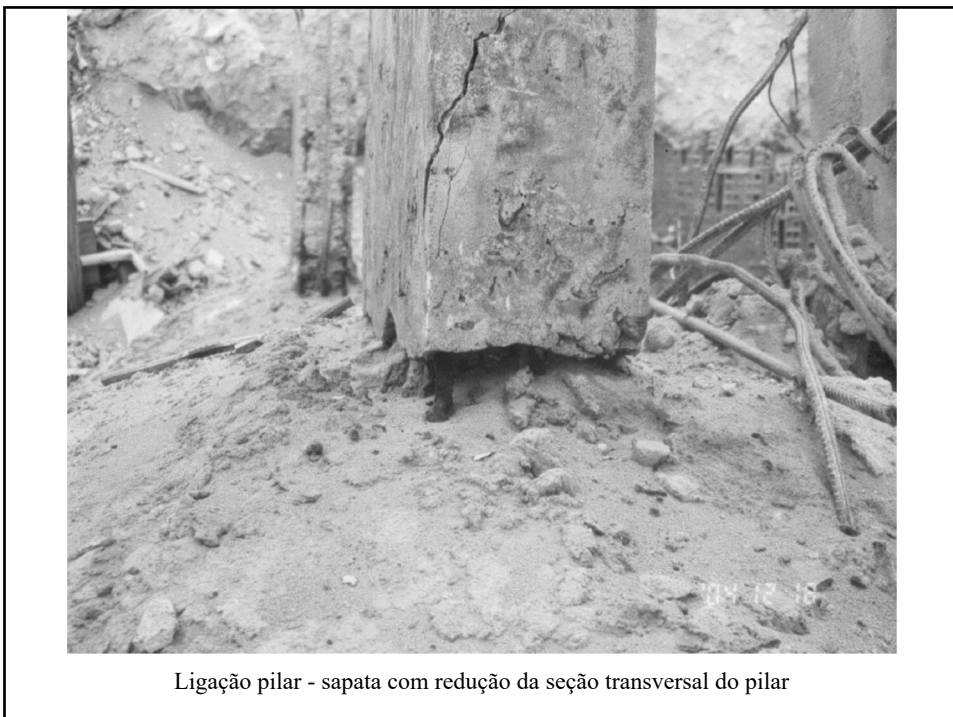
Ligação pilar - sapata com redução da seção transversal do pilar

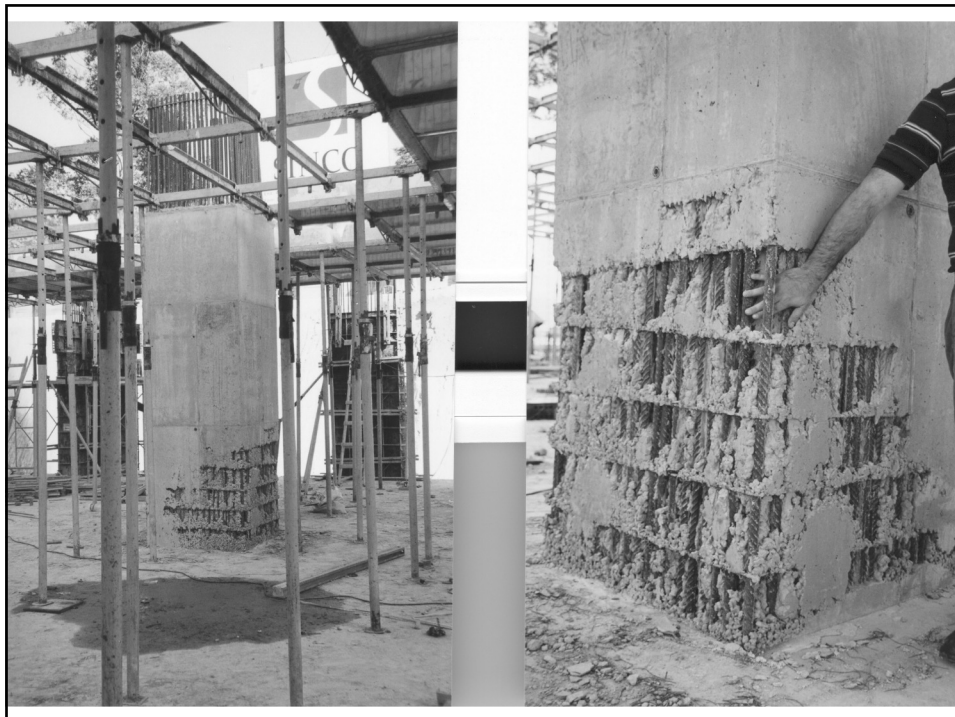
**Edifício Emblemático**  
Alphaville, São Paulo  
50MPa  
35 andares  
Comercial  
ninho de concretagem
