Estructuras de Concreto Lecciones Aprendidas de Accidentes y Fallas

Paulo Helene

24 de agosto de 2012

Santa Cruz - Bolivia

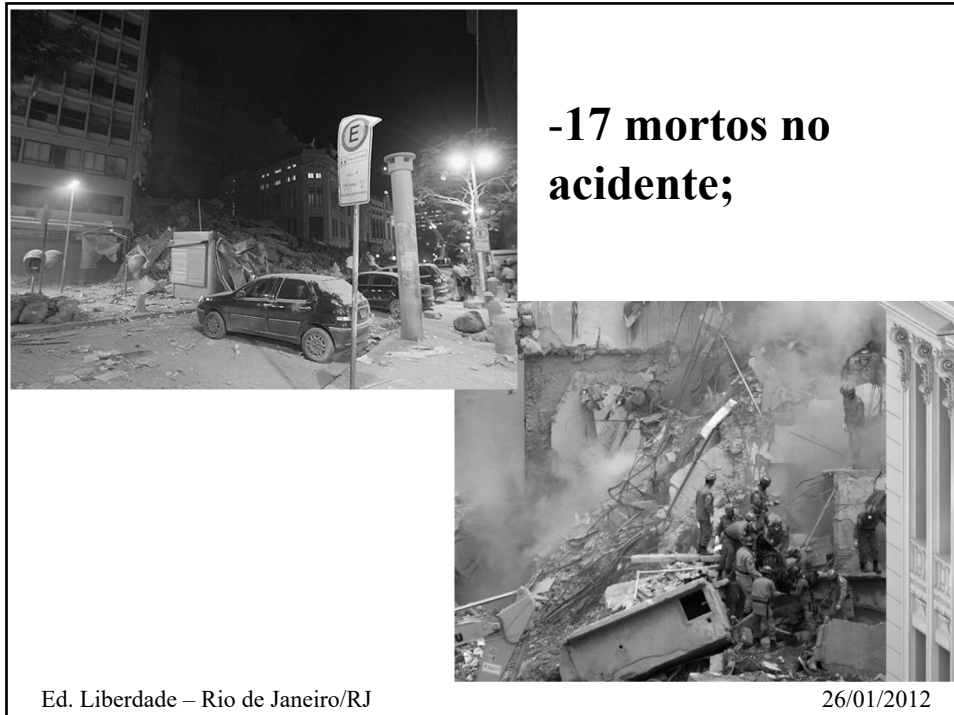
Ed. Liberdade – Rio de Janeiro/RJ

-17 mortos no acidente;

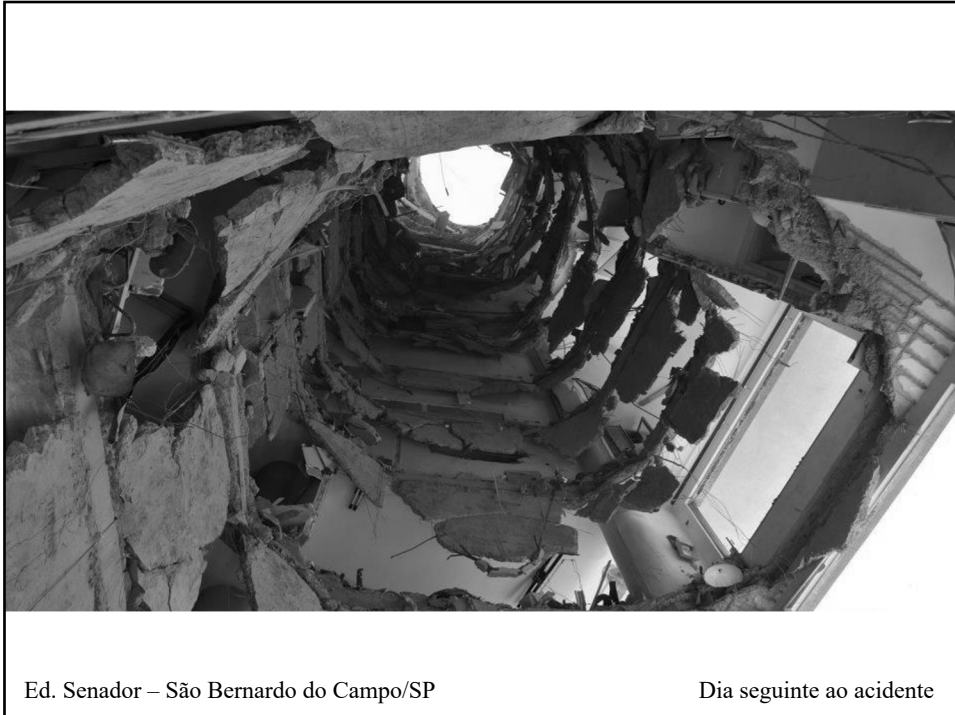
Ed. Senador – São Bernardo do Campo/SP

Dia seguinte ao acidente

Possíveis causas

- 1) Infiltrações na laje de cobertura ocasionaram a corrosão das armaduras;
- 2) Sobrecarga na laje.

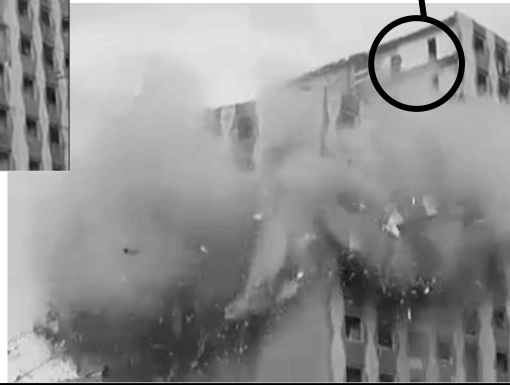
Parte do
edifício intacta

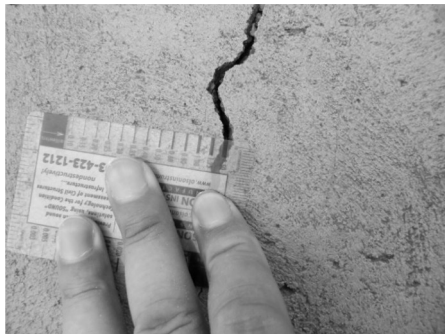
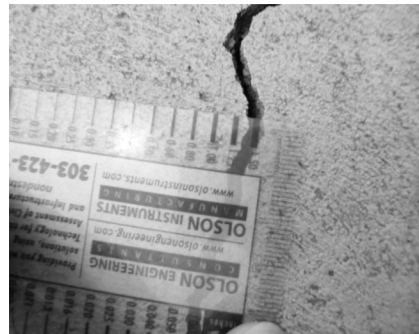
Diagnóstico:
Mal posicionamento de armadura
negativa das lajes adjacentes, sobre as
vigas, devido a pisoteio durante a
concretagem

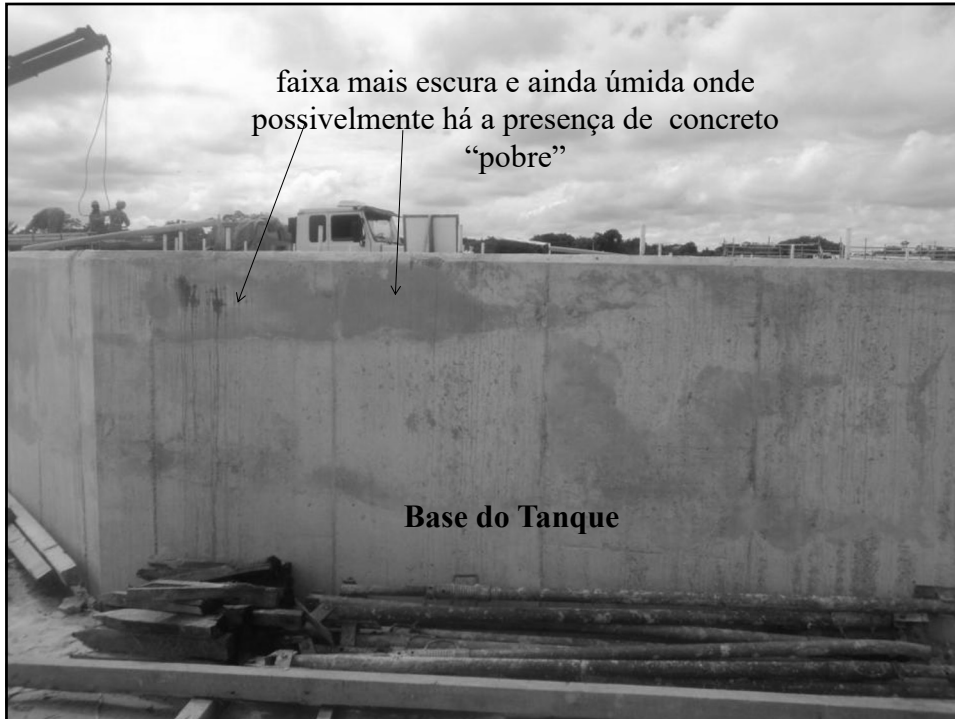
Base do Tanque

faixa mais escura e ainda úmida onde possivelmente há a presença de concreto "pobre"

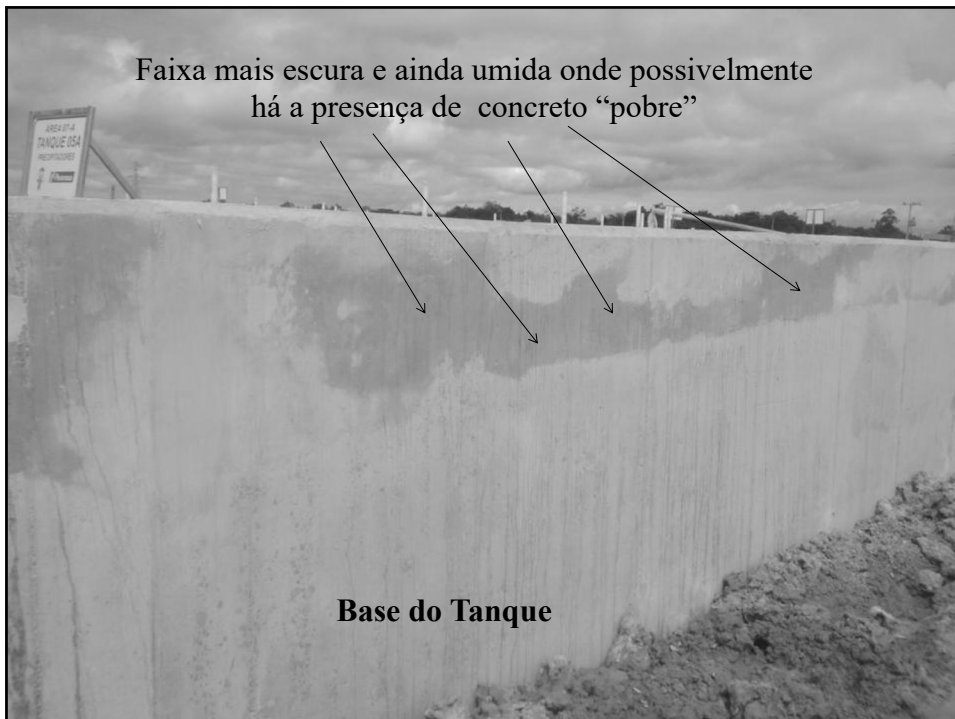
Base do Tanque

Faixa mais escura e ainda úmida onde possivelmente há a presença de concreto "pobre"

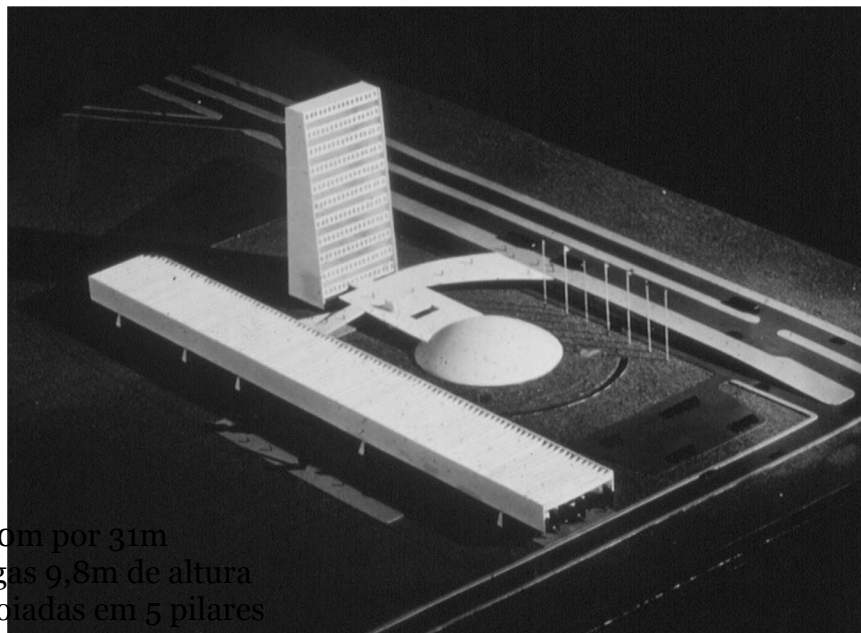
240m por 31m
Vigas 9,8m de altura
apoiadas em 5 pilares
Desabou na hora do almoço
