Estructuras de Concreto Lecciones Aprendidas de Accidentes y Fallas

Paulo Helene

2º Congreso ALCONPAT

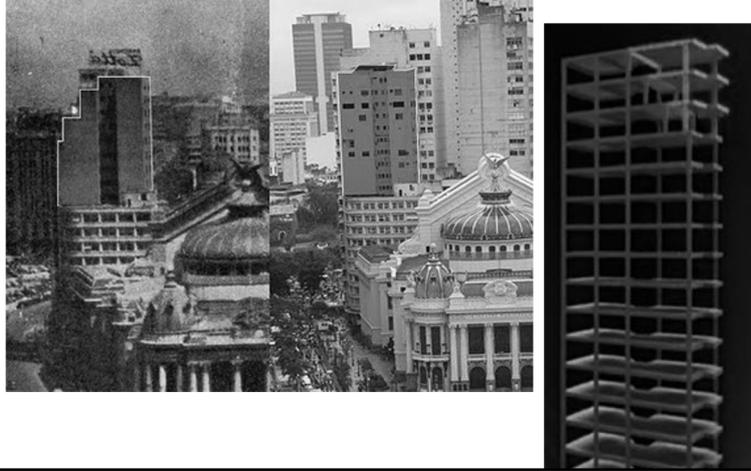
2) Alteração do projeto original: sobrecarga nos pilares frontais

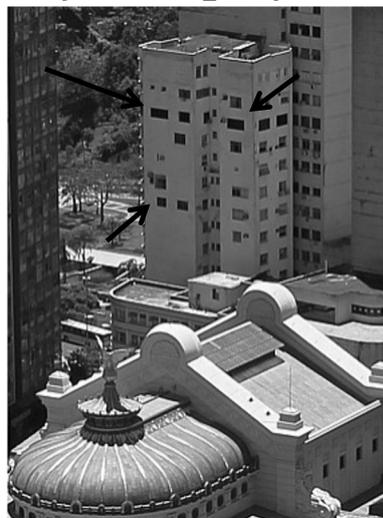
2) Alteração do projeto original

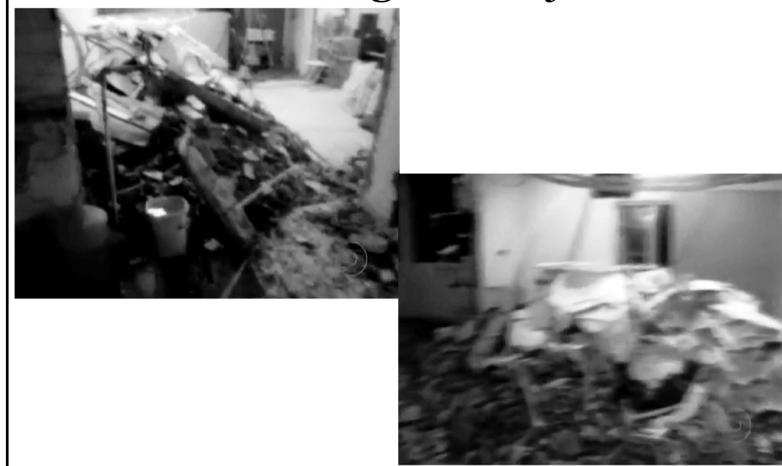
3) Reforma no 3º e 9º andar:
sobrecarga nas lajes

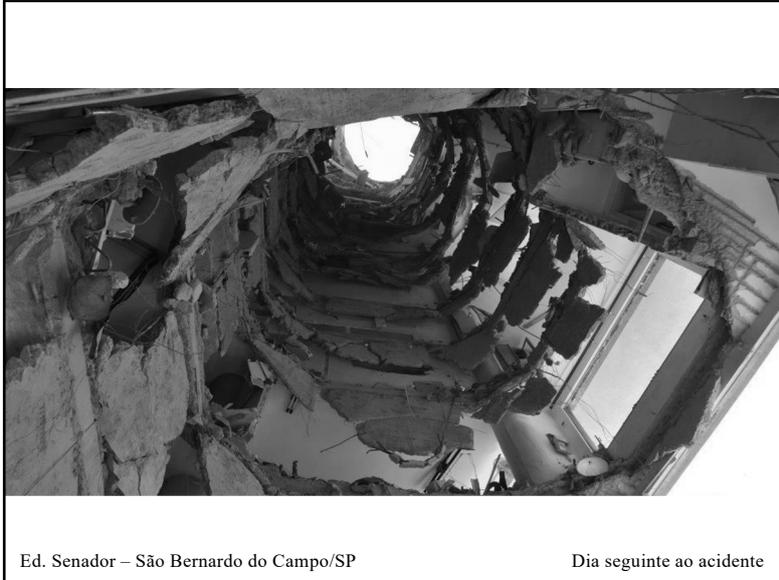
Ed. Senador – São Bernardo do Campo/SP

- 1) Infiltrações na laje de cobertura ocasionaram a corrosão das armaduras;
- 2) Sobrecarga na laje.

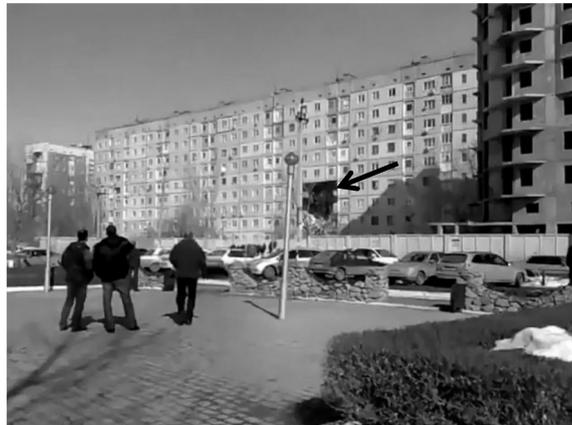
Astrakhan / Rússia

Explosão de gás teria destruído os 4 andares inferiores do edifício

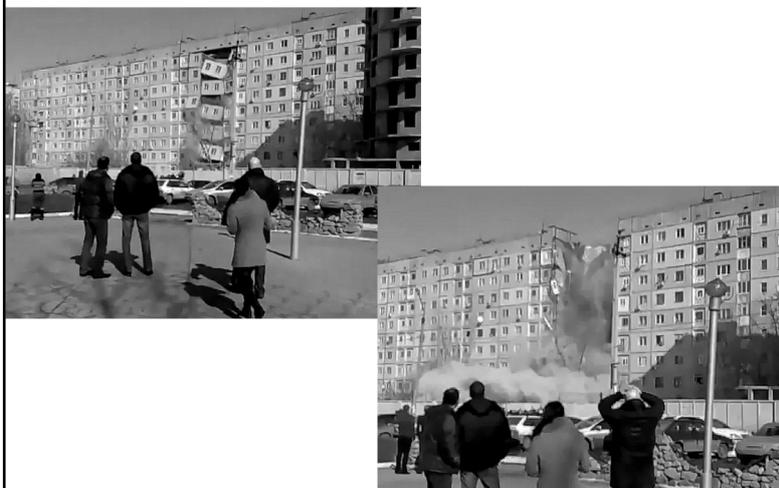
Sem sustentação, andares superiores vem abaixo

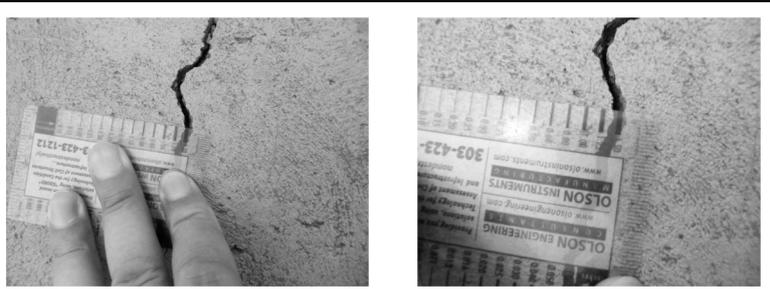
Diagnóstico:
Mal posicionamento de armadura
negativa das lajes adjacentes, sobre as
vigas, devido a pisoteio durante a
concretagem

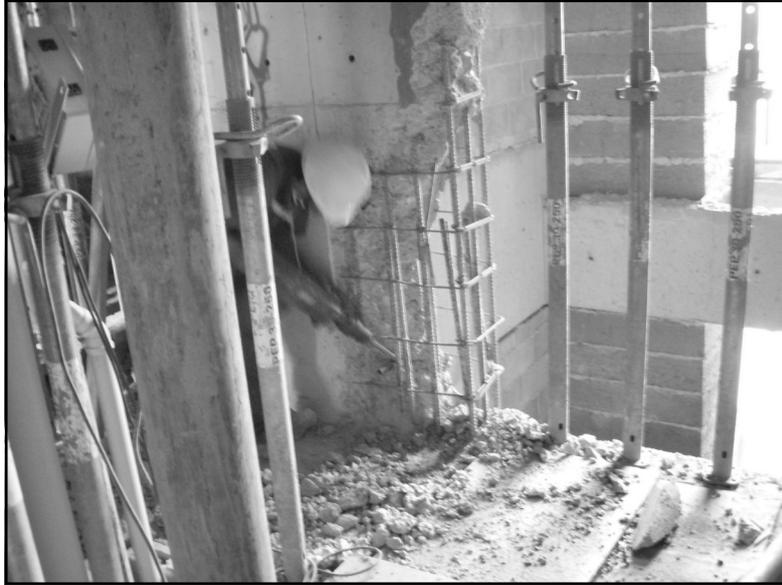
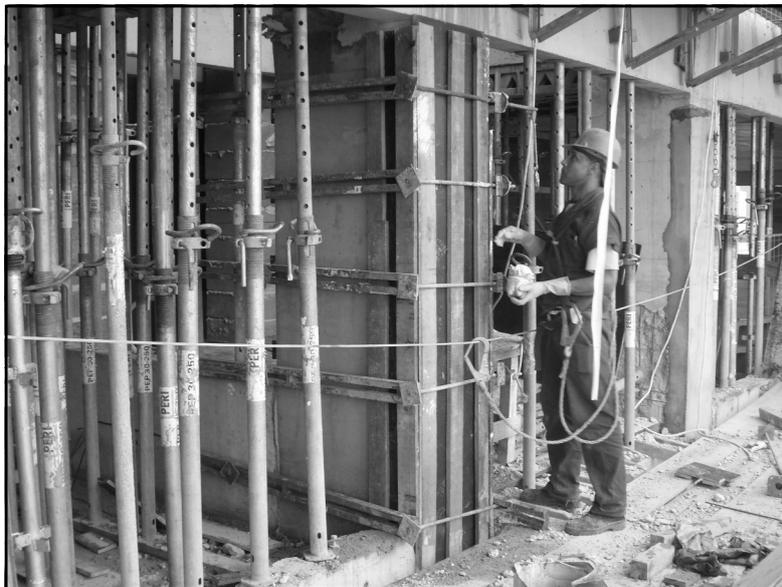
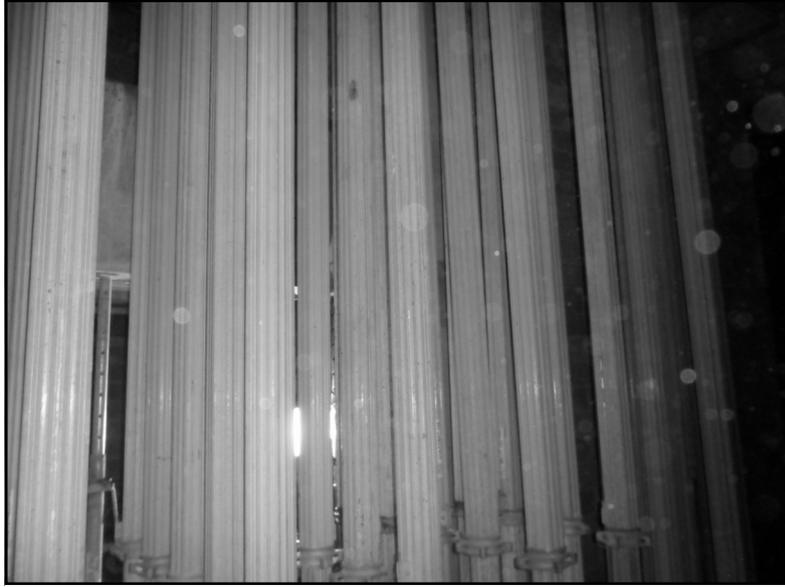
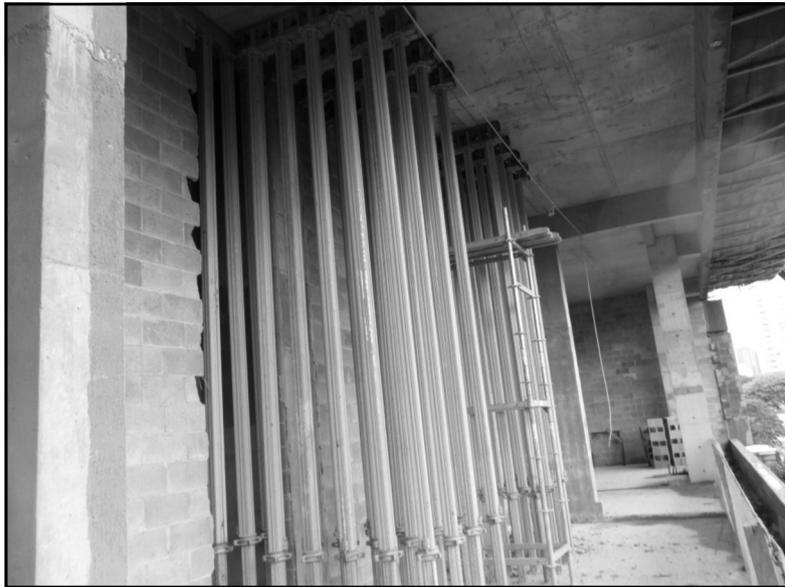
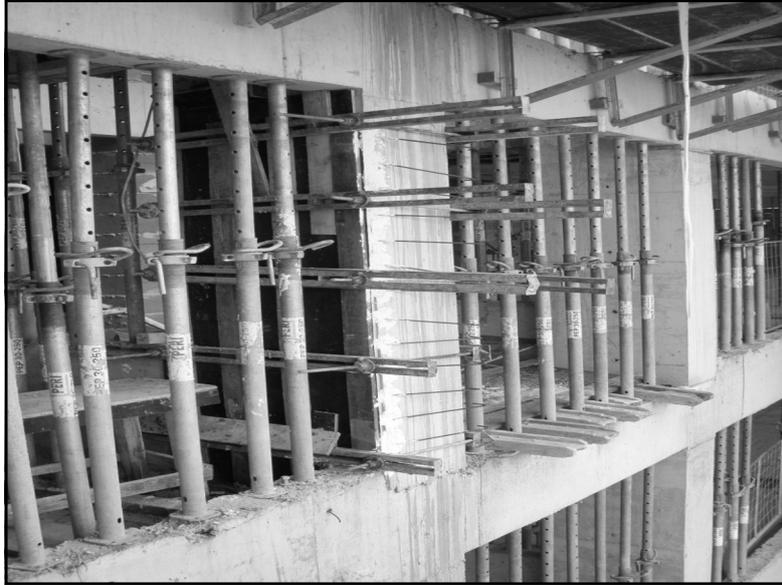
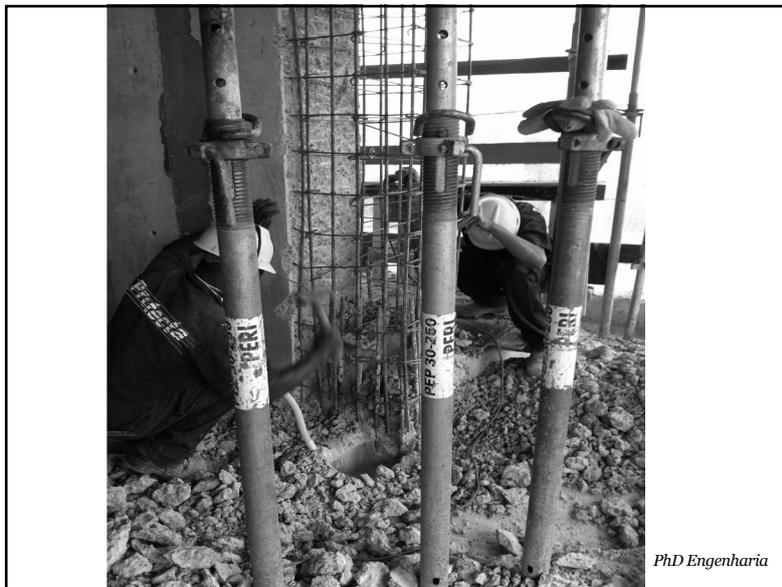
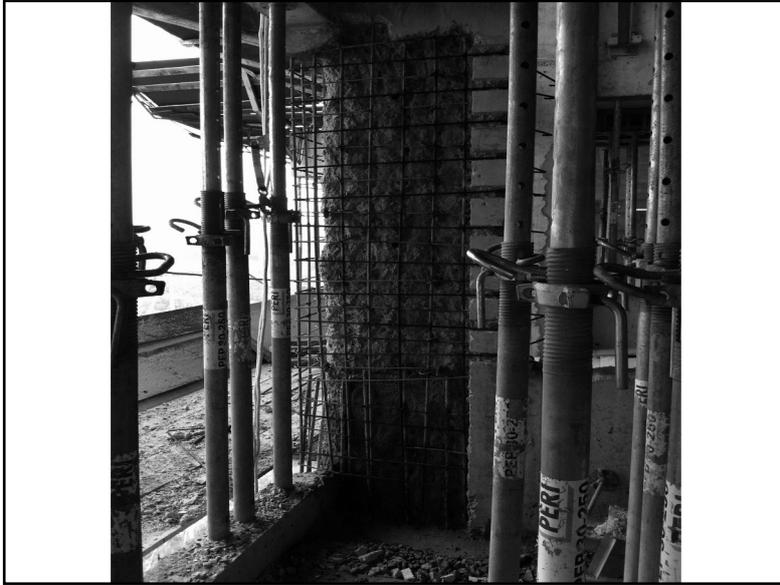
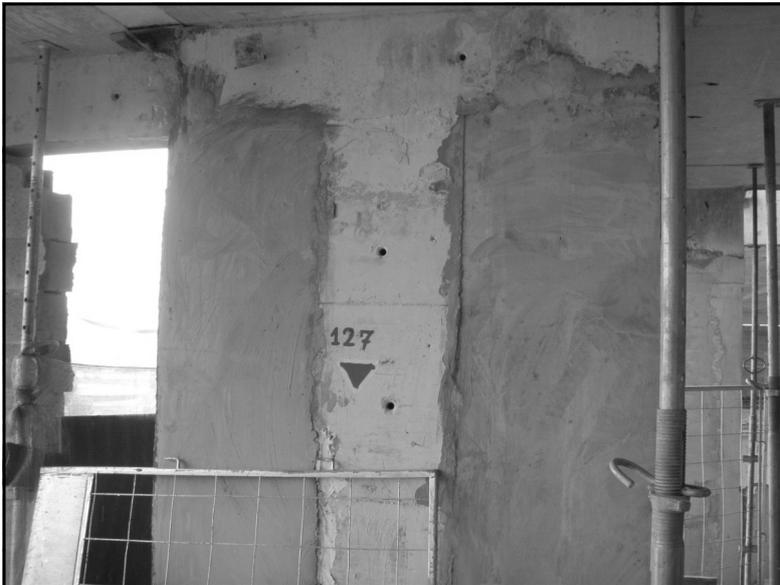
Caso 2:

edifício da Diretoria da Construtora

8º andar

$f_{ck} = 40\text{MPa}$

1 caminhão com 10MPa

9 pilares!

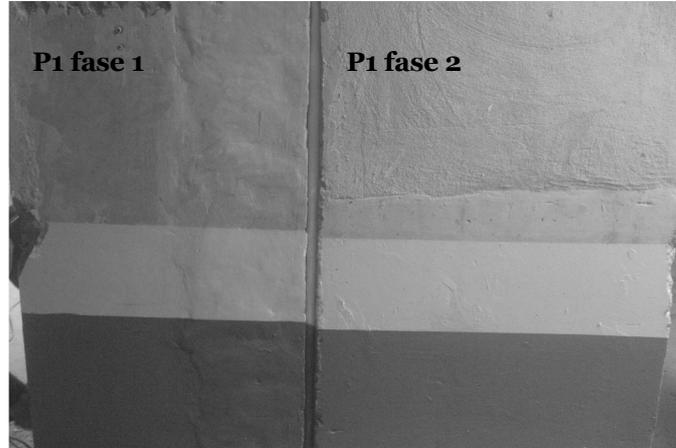
Desnivelamento

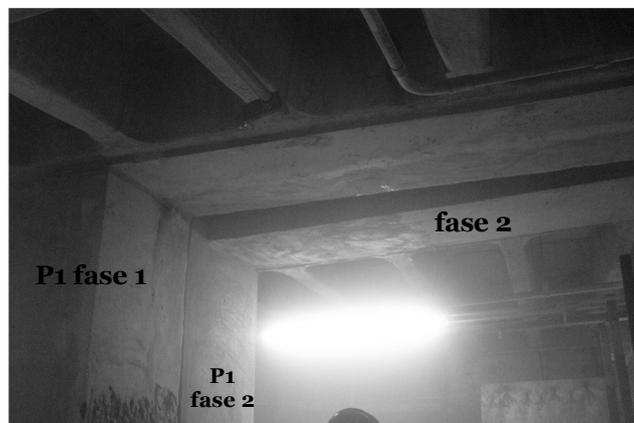
Desnivelamento

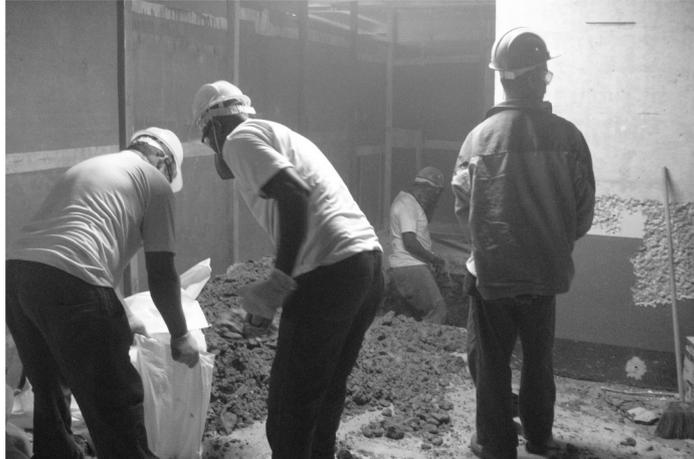
Escavação Piso fase 1

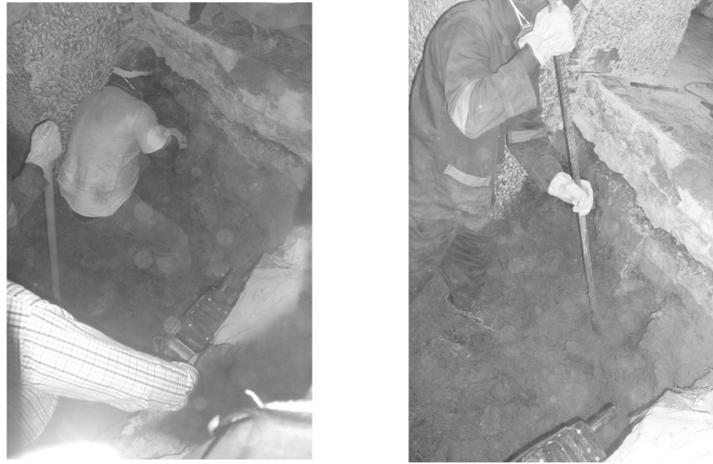
janela de prospecção vista 1

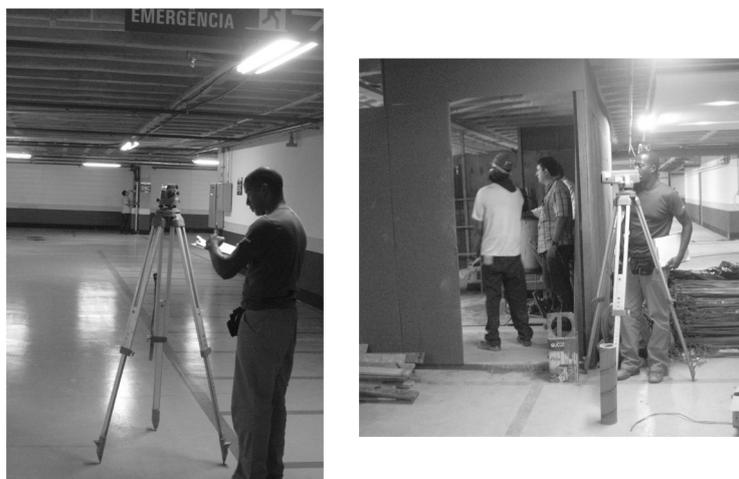
Controle contínuo de deslocamento vertical (recalque) dos pilares P1, P1A e P2

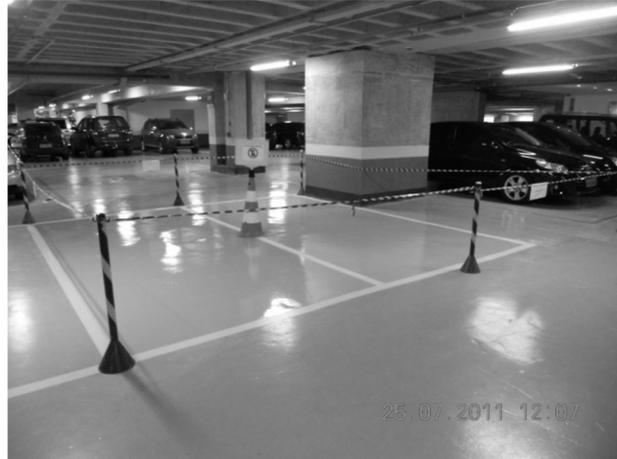
Pilar P1 acabado

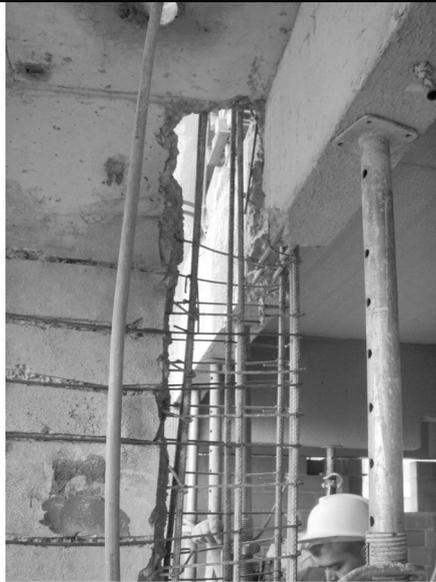
Cabeça de pilar sem
ganchos transversais
nem estribos

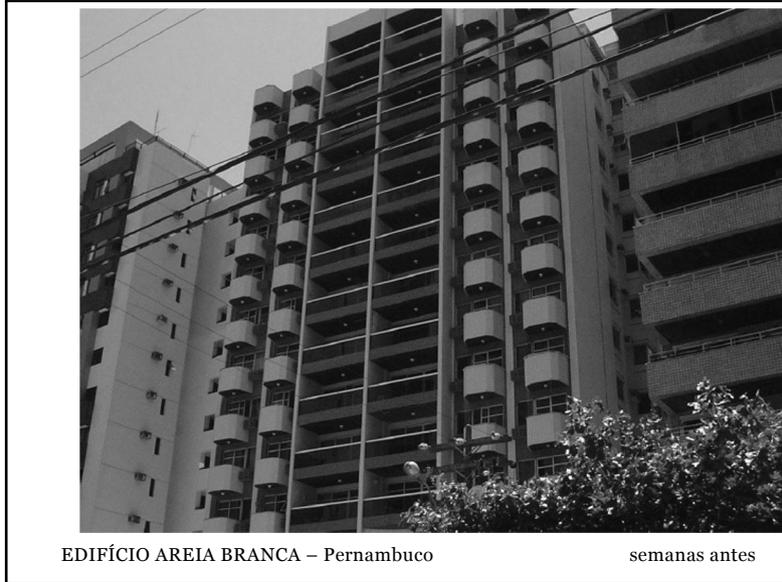
EDIFÍCIO AREIA BRANCA – Pernambuco

semanas antes

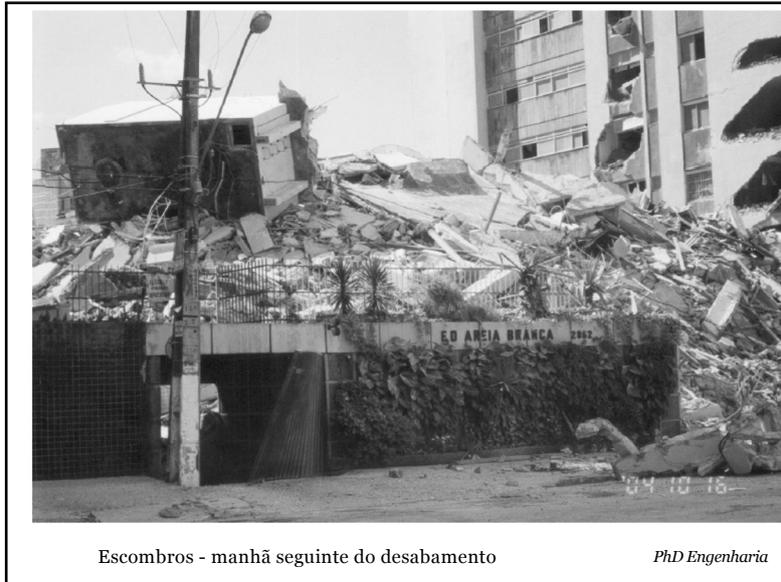
Escombros - manhã seguinte do desabamento

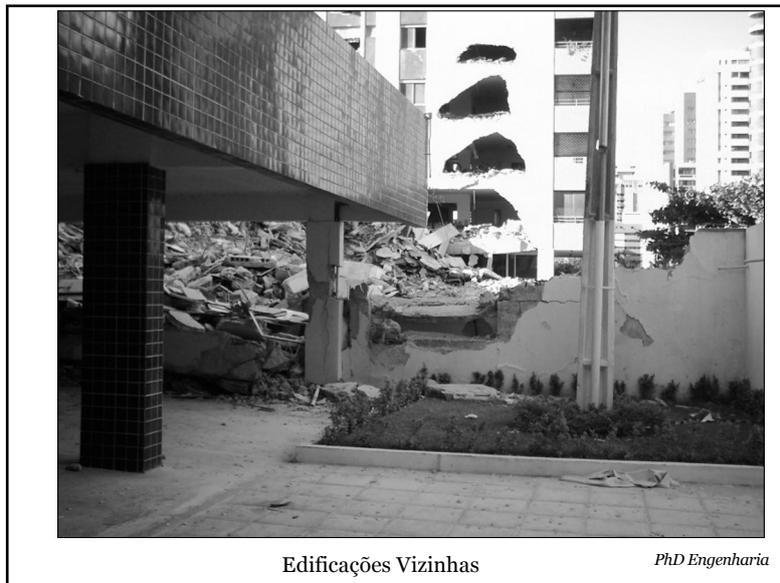
Edificações Vizinhas

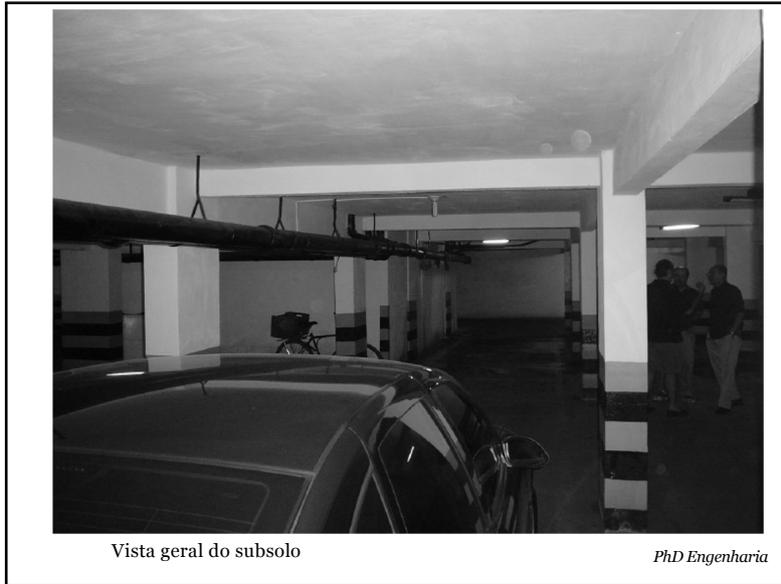
Vista geral do subsolo

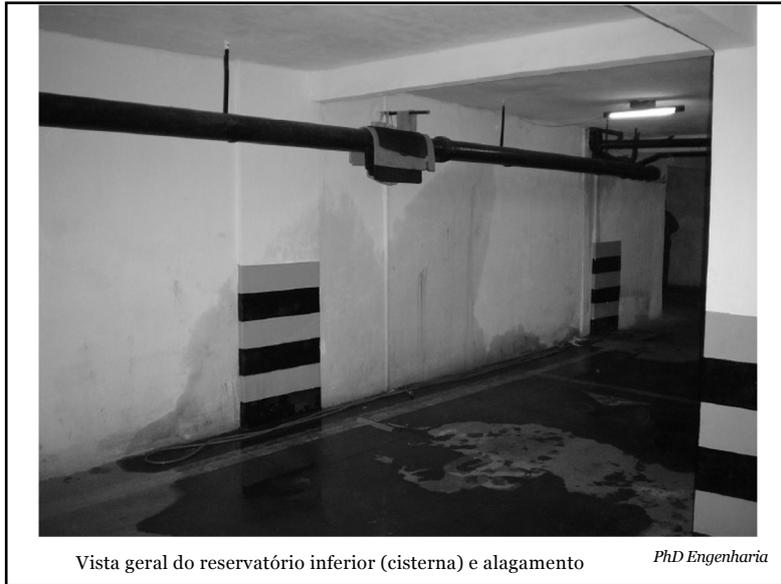
Vista geral do reservatório inferior (cisterna) e alagamento

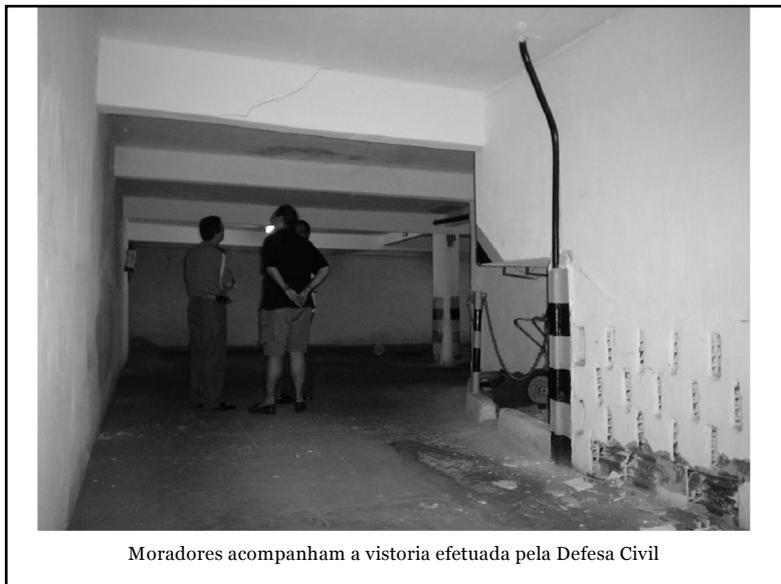
Moradores acompanham a vistoria efetuada pela Defesa Civil

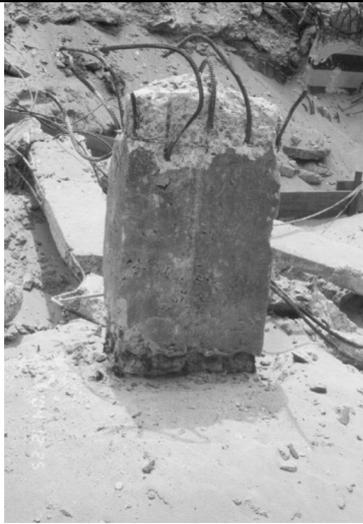
Ligação pilar - sapata com redução da seção transversal do pilar

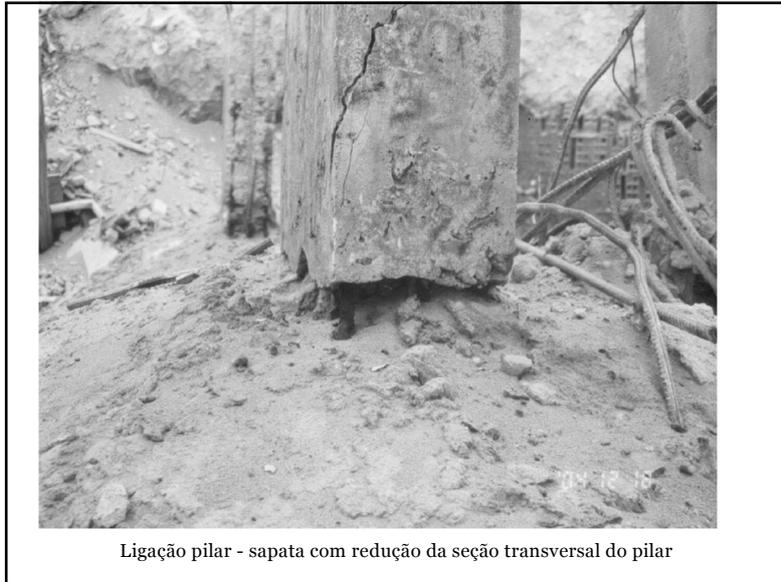
Ligação pilar - sapata com redução da seção transversal do pilar
