Aprendiendo con los Errores y Accidentes en Estructuras de Concreto

Paulo Helene

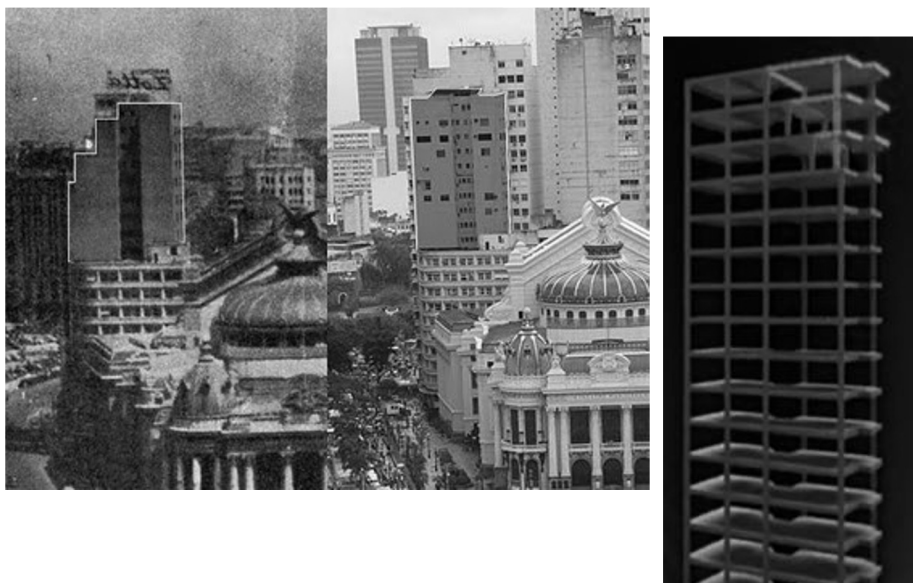
2) Alteração do projeto original: sobrecarga nos pilares frontais

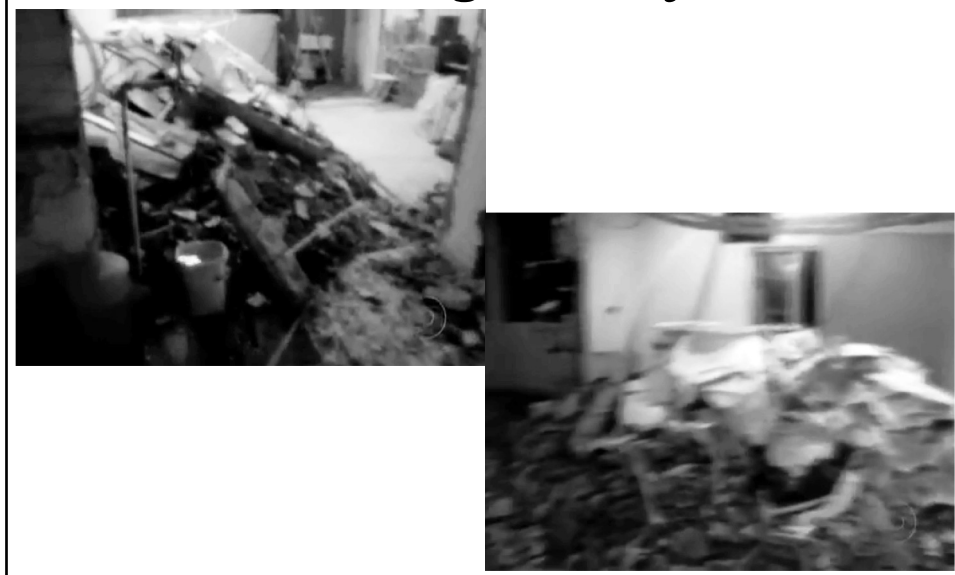
3) Reforma no 3° e 9° andar: sobrecarga nas lajes

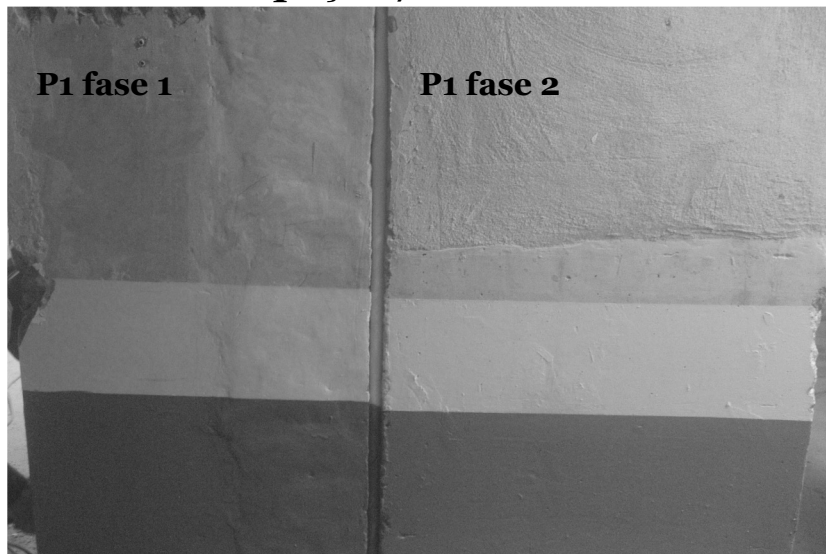
Desnivelamento

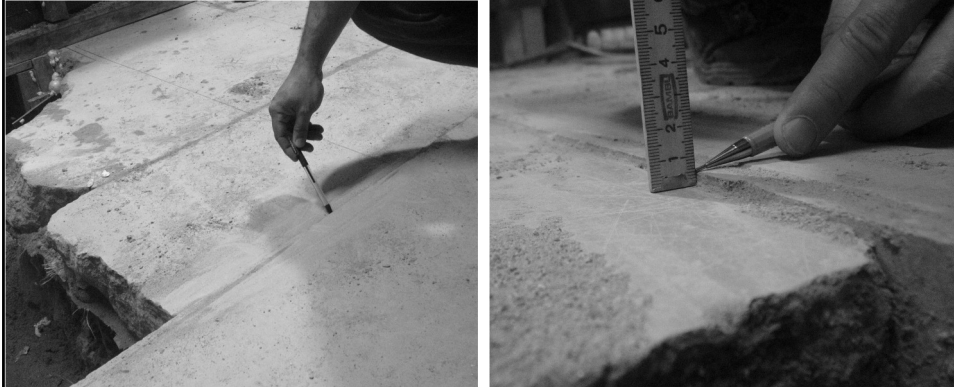
Após concretagem piso desceu 4mm

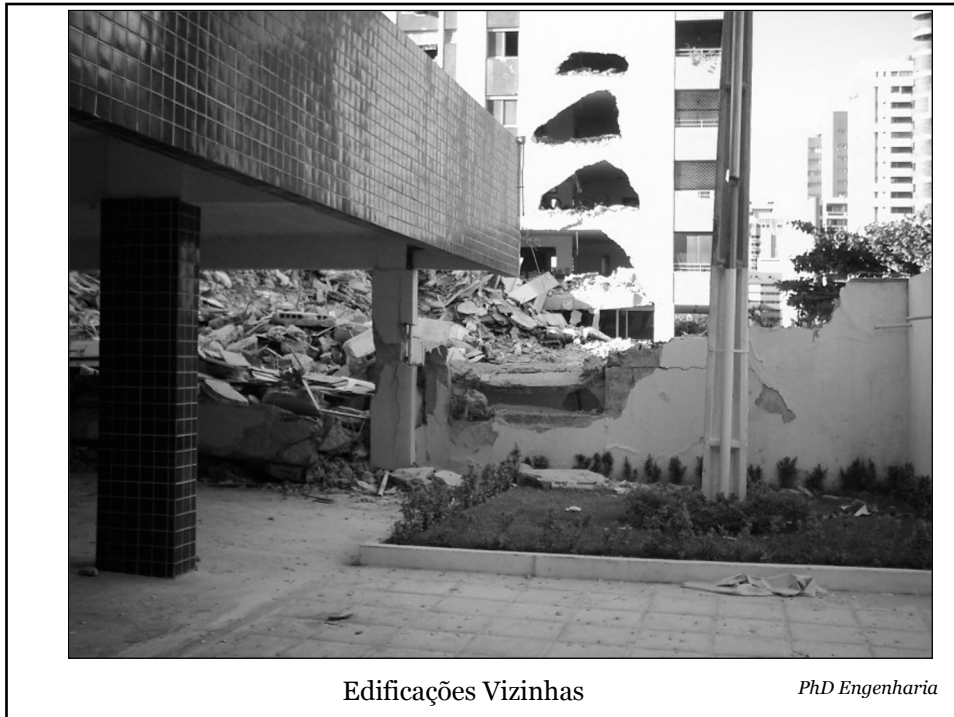
Edificações Vizinhas

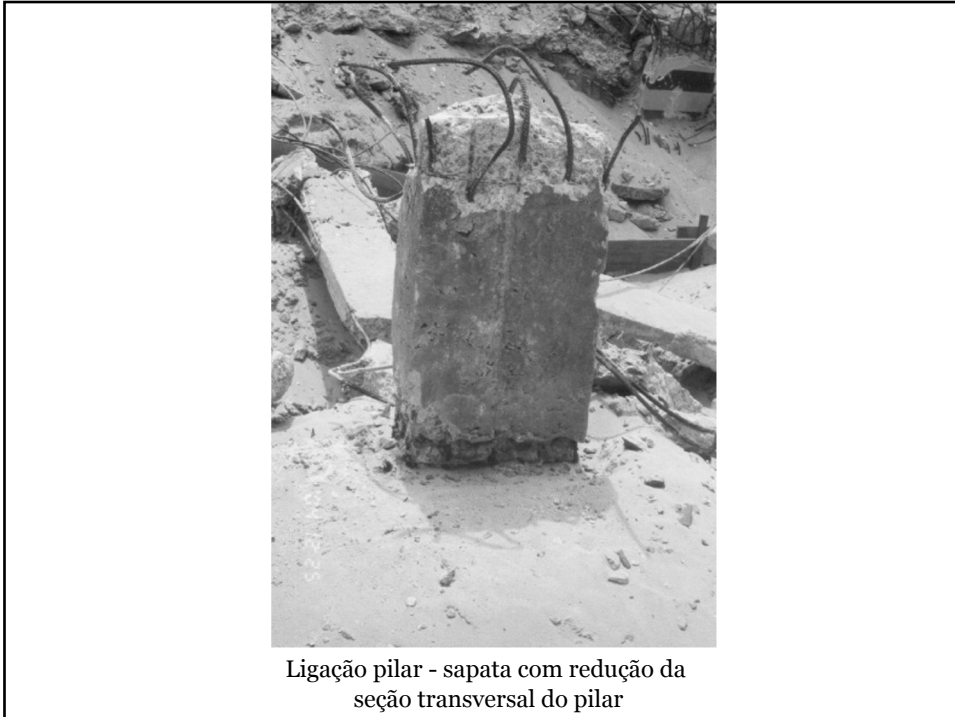
Ligação pilar - sapata com redução da seção transversal do pilar

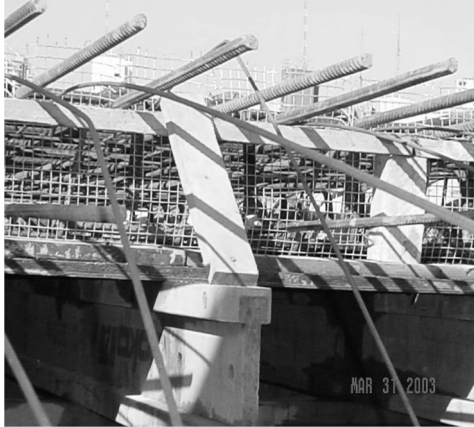
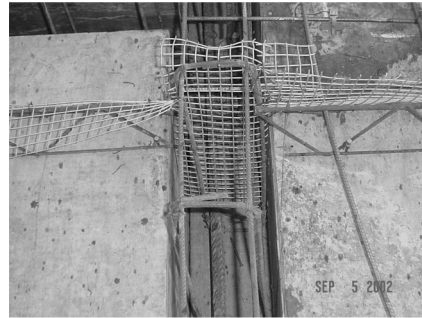
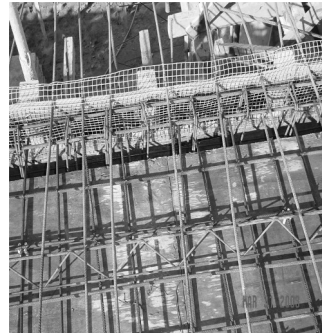
Juntas de concretagem

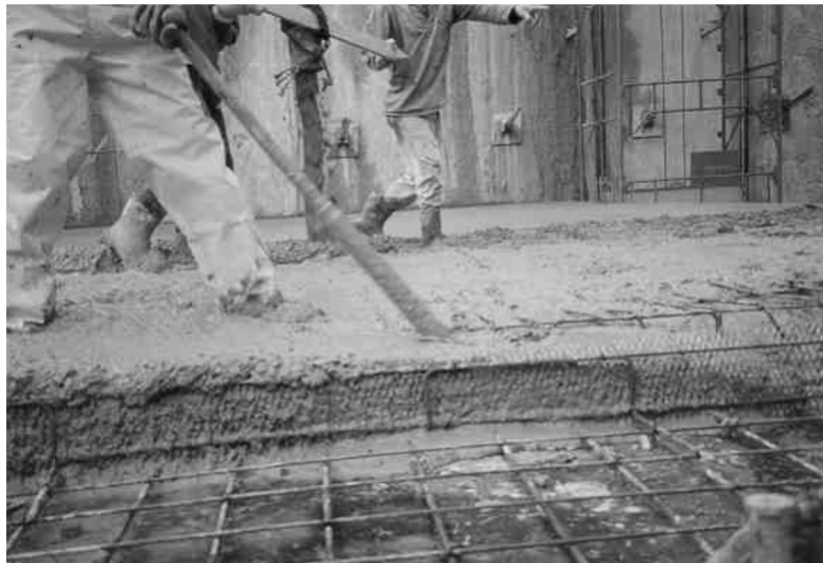
Juntas de concretagem

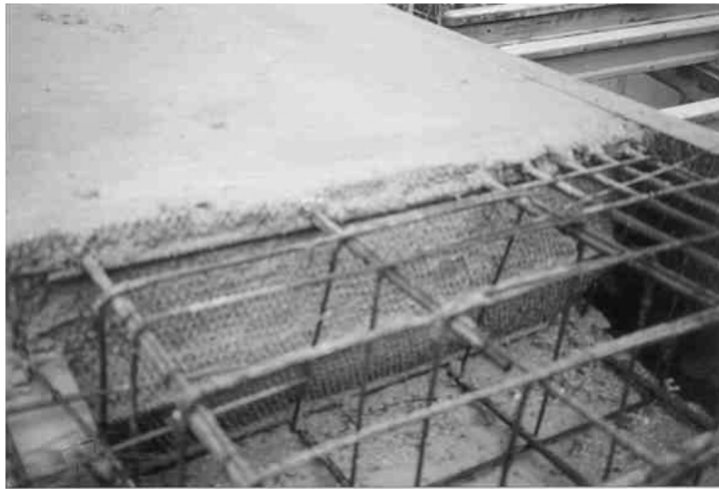
Juntas de concretagem
