1er Congreso Regional de Patología y Recuperación de Estructura **20 y 21 de Septiembre**

Aprendiendo con los Errores y Accidentes en Estructuras de Concreto

Paulo Helene
*Conselheiro IBRACON
Diretor PhD Engenharia
Membro Red PREVENIR CYTED
fib (CEB-FIP) Member of Model Code for Service Life
M.Sc. PhD Prof. Titular da Universidade de São Paulo USP
Presidente Asociación Latino Americana de Control de Calidad y Patología
ALCONPAT Internacional*

CONPAR2012 **20 de septiembre de 2012** **Manágua / Nicaragua**

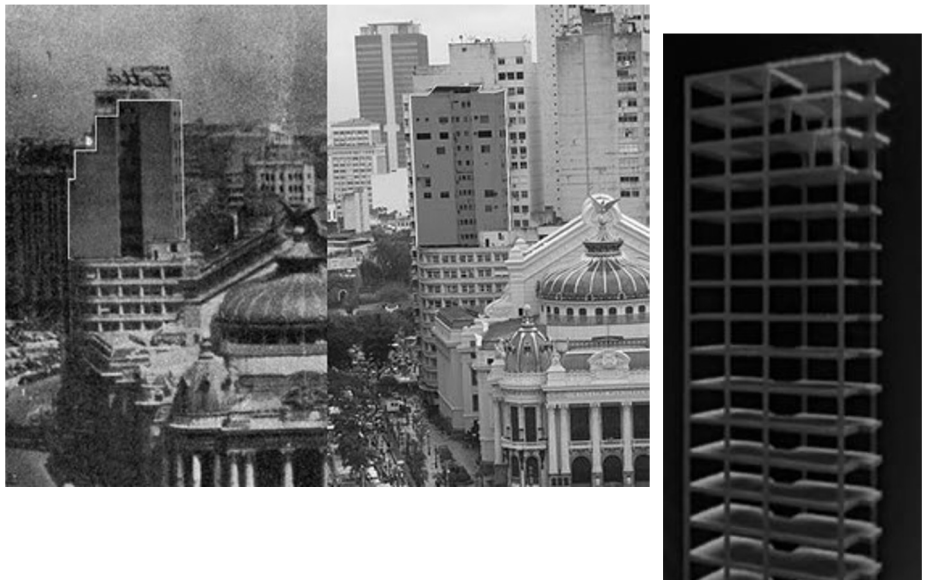
2) Alteração do projeto original: sobrecarga nos pilares frontais

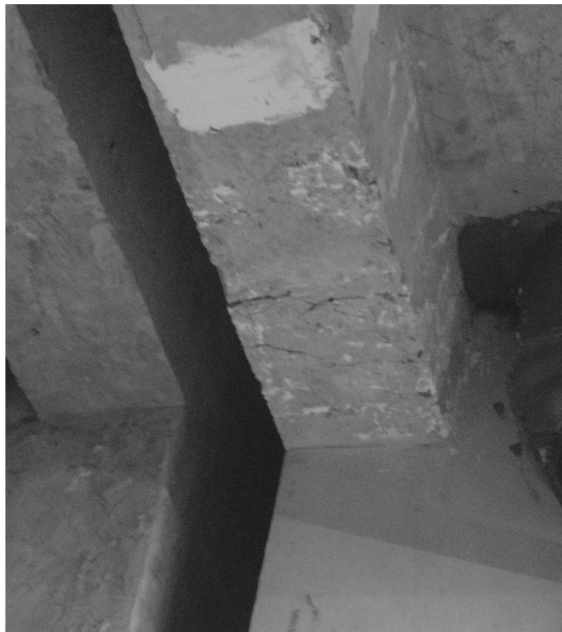
o encarregado
da observação
do selo
de
gesso
confirmou
rompimento
do gesso

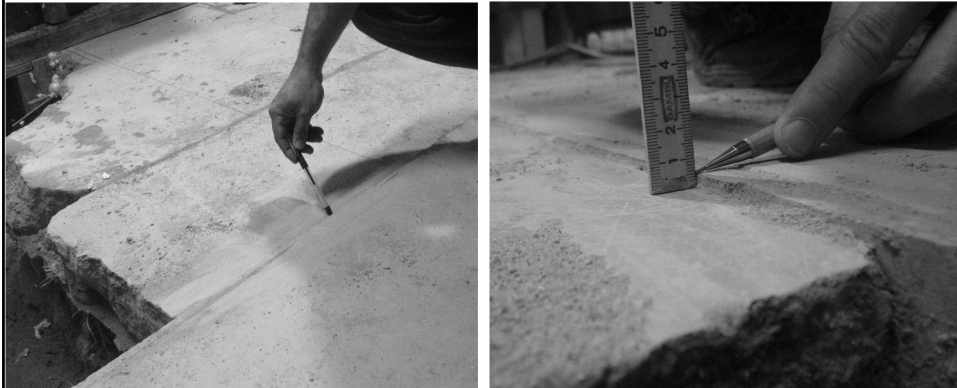
Após concretagem piso desceu 4mm
