# Aprendendo com Falhas e Acidentes nas Estruturas de Concreto

"do Laboratório de Pesquisa ao Canteiro de Obras"

■ Paulo Helene

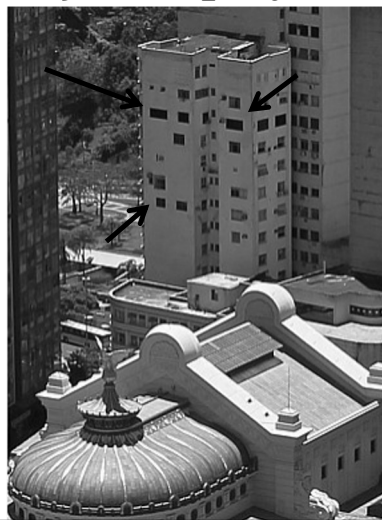
## 2) Alteração do projeto original

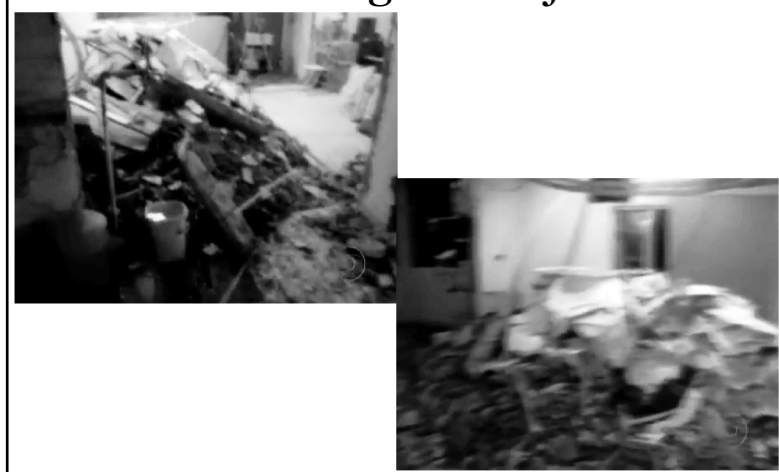
3) Reforma no 3º e 9º andar:  
sobrecarga nas lajes

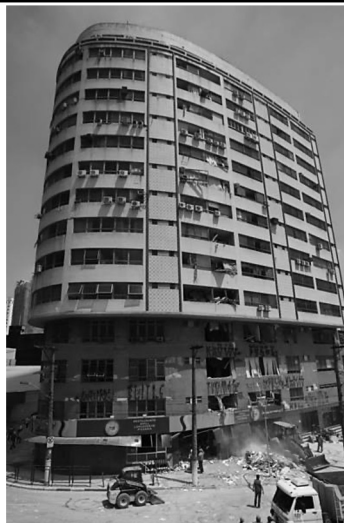
Ed. Senador – São Bernardo do Campo/SP

Dia seguinte ao acidente

- 1) Infiltrações na laje de cobertura ocasionaram a corrosão das armaduras;
- 2) Sobrecarga na laje.

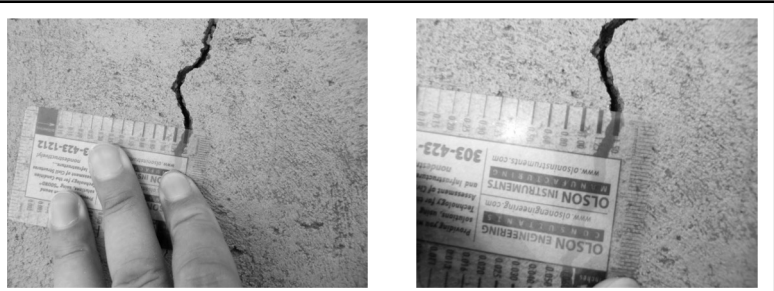
# fissuras em lajes

*obra nova*

Diagnóstico:  
Mal posicionamento de armadura  
negativa das lajes adjacentes, sobre as  
vigas, devido a pisoteio durante a  
concretagem

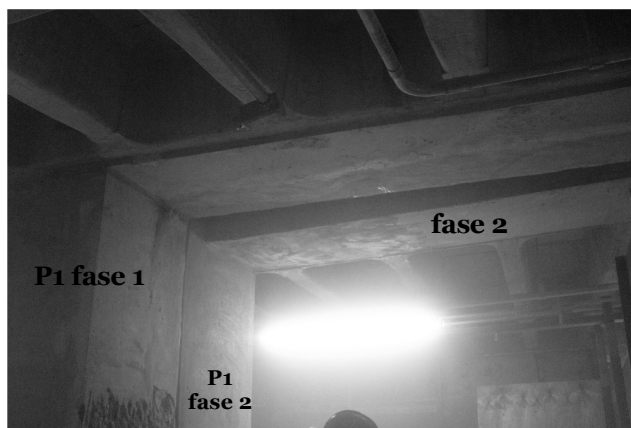
**Desnivelamento**

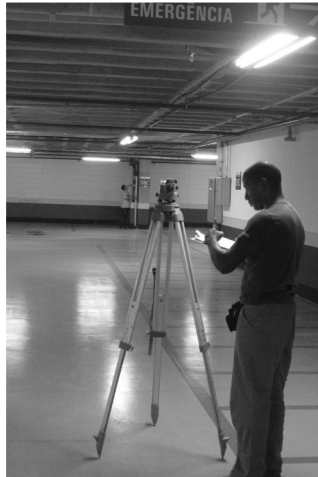
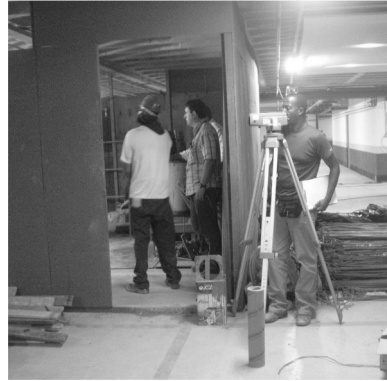
Controle contínuo de deslocamento vertical (recalque) dos pilares P1, P1A e P2

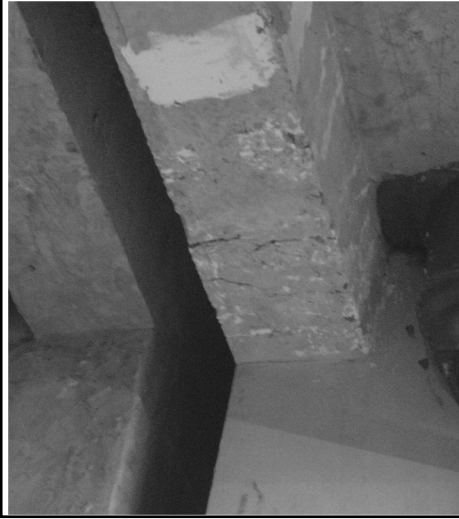
o encarregado  
da observação  
do selo  
de  
gesso  
confirmou  
rompimento  
do gesso

**imediatamente os  
serviços de  
escavação e  
prospecção foram  
interrompidos**

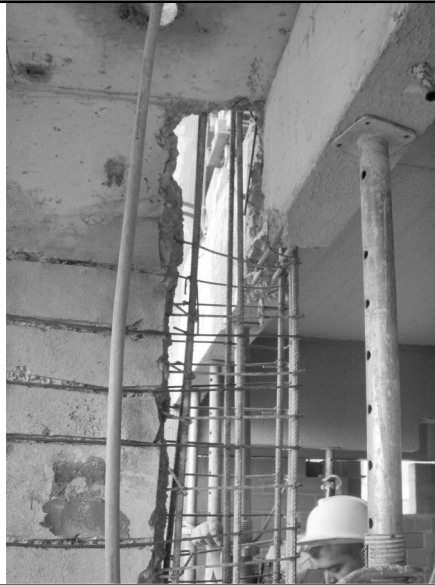
Cabeça de pilar sem  
ganchos transversais  
nem estribos

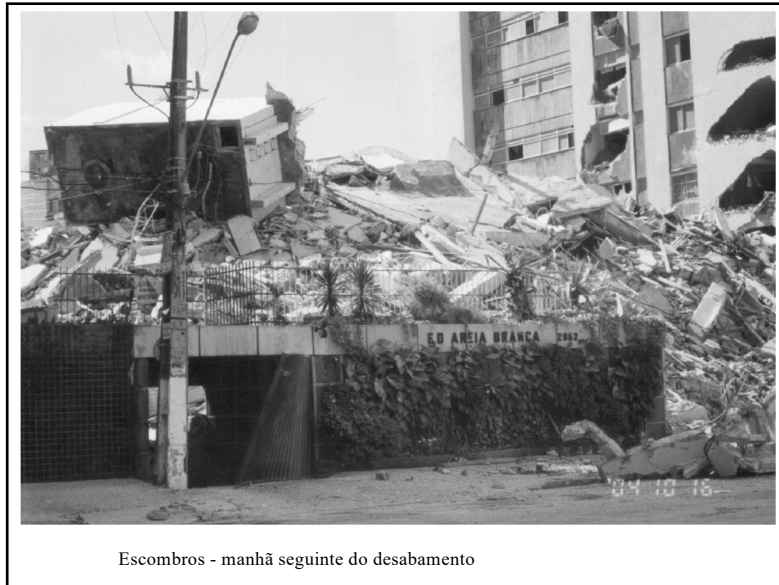
Escombros - manhã seguinte do desabamento

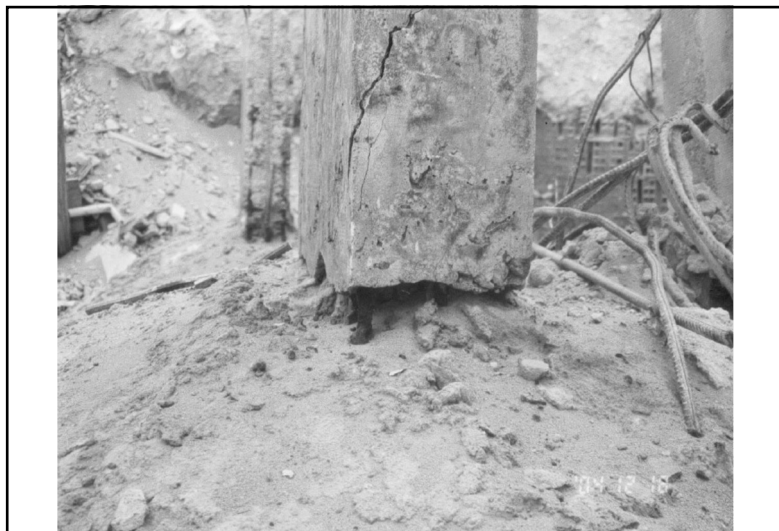
Ligação pilar - sapata com redução da seção transversal do pilar
