Escola Politécnica da Universidade de São Paulo – **EPUSP**.
Programa de Educação Continuada – **PECE**.
Curso de Especialização em Gestão de Projetos de Sistemas Estruturais – Edificações.
GES-017 – Patologia, Recuperação e Reparo de Estruturas de Concreto.

Aprendendo com os Acidentes

Paulo Helene

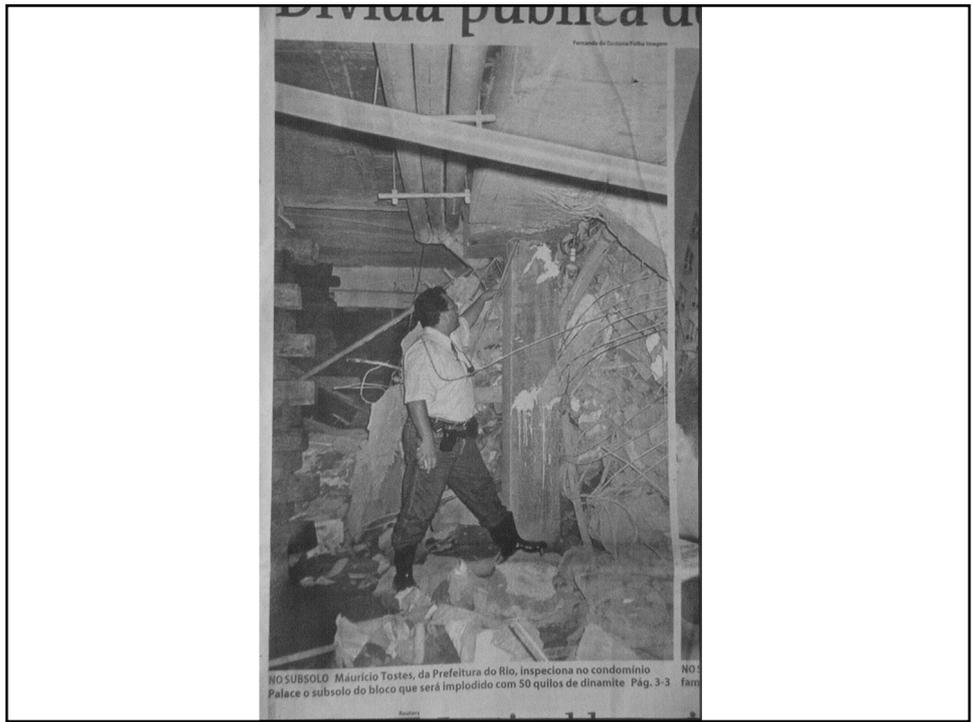
NO SUBSOLO Maurício Tostes, da Prefeitura do Rio, inspeciona no condomínio Palace o subsolo do bloco que será implodido com 50 quilos de dinamite Pág. 3-3 fam

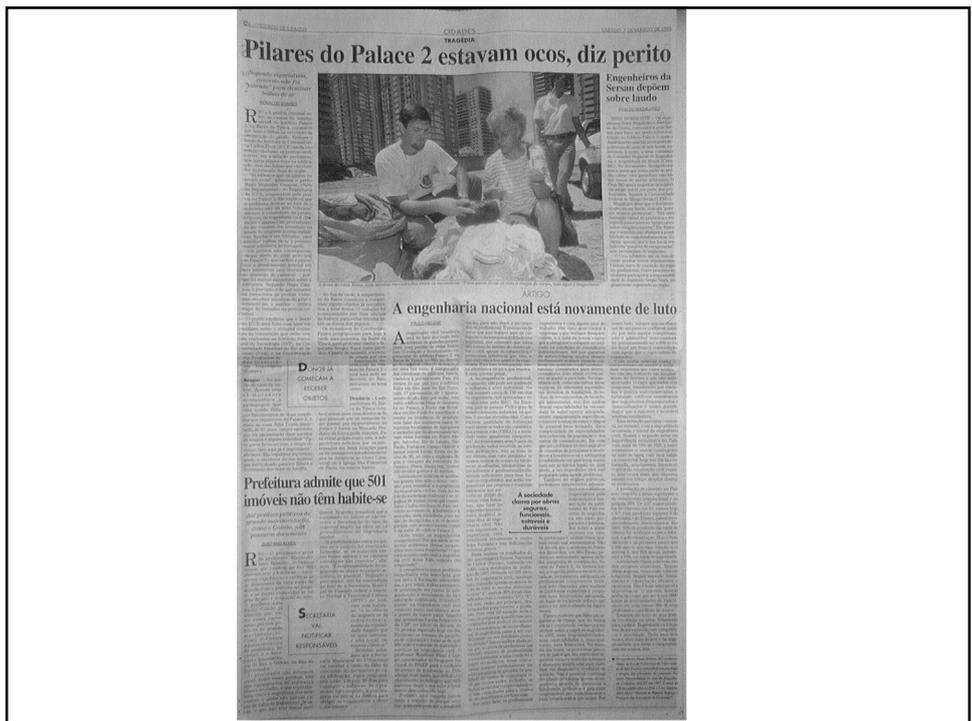
DESABAMENTO 4 Sersan é intimada a consertar prédio em 2 meses; para técnicos, problemas não foram provocados pela implosão

Um laudo técnico divulgado ontem pela Secretaria Municipal de Urbanismo do Rio aponta problemas na estrutura do Palace 1 — com trincas nos pilares — e intimou a construtora Sersan a recuperar o prédio num prazo de dois meses.

Segundo o laudo, o Palace 1 — vizinho ao Palace 2, que desabou no Carnaval e foi implosionado no último sábado — está com trincas nas vigas do subsolo, armações metálicas em avançado estado de corrosão, deformações na laje do térreo, infiltrações, instalações hidráulicas e elétricas em estado precário e desperdiçamento dos revestimentos da fachada e do piso.

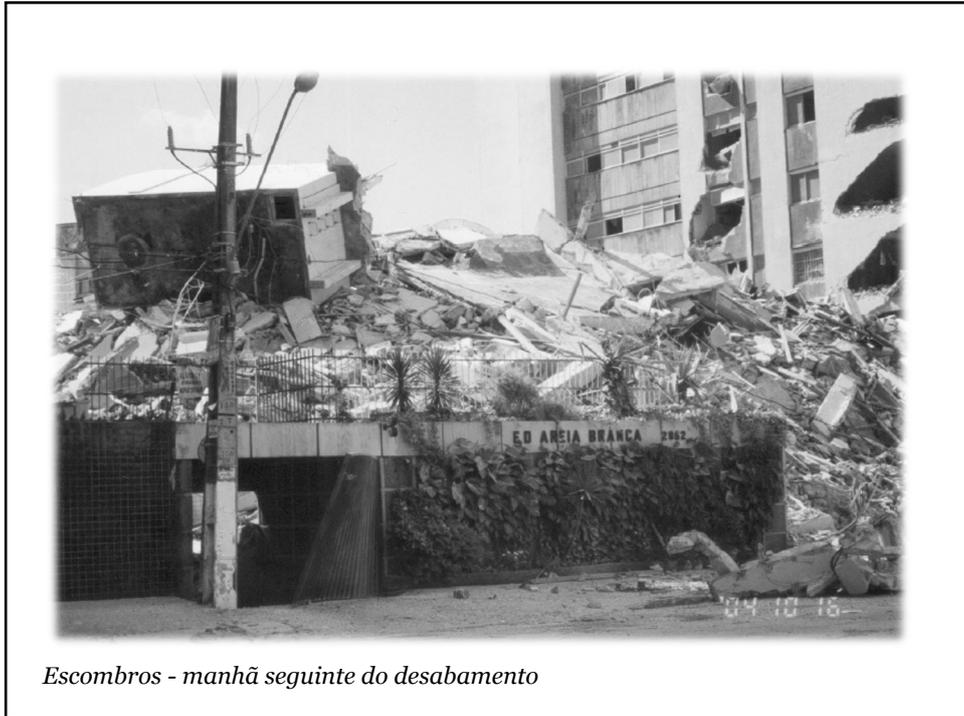
Escombros - manhã seguinte do desabamento

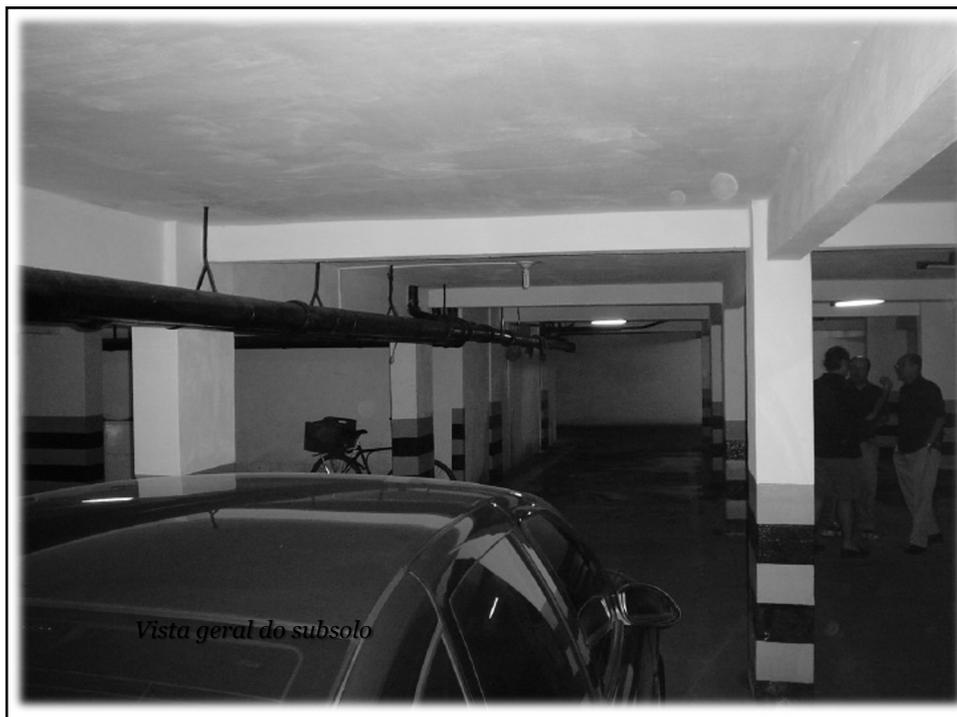
Vista geral do subsolo

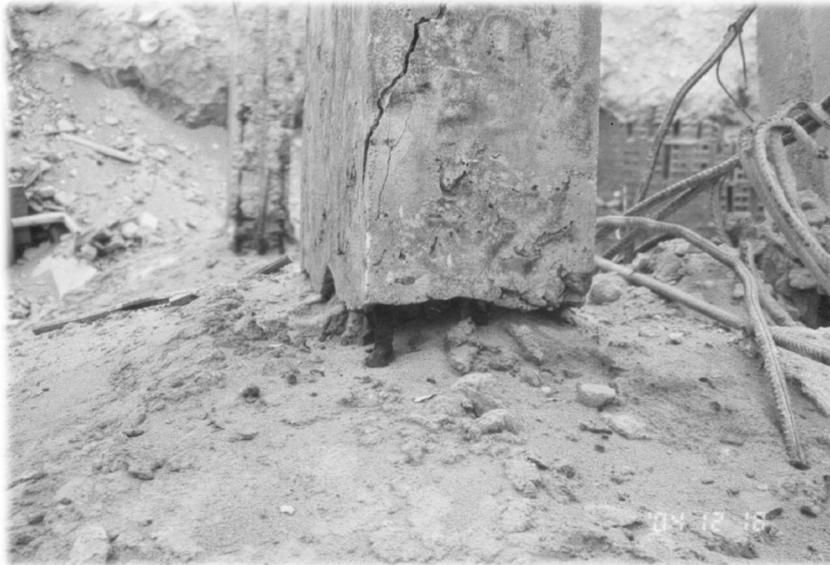
Ligação pilar - sapata com redução da seção transversal do pilar
