Aprendendo com os Acidentes e Falhas Ocorridas com Estruturas de Concreto

"do Laboratório de Pesquisa ao Canteiro de Obras"

Paulo Helene

02 de Julho de 2013

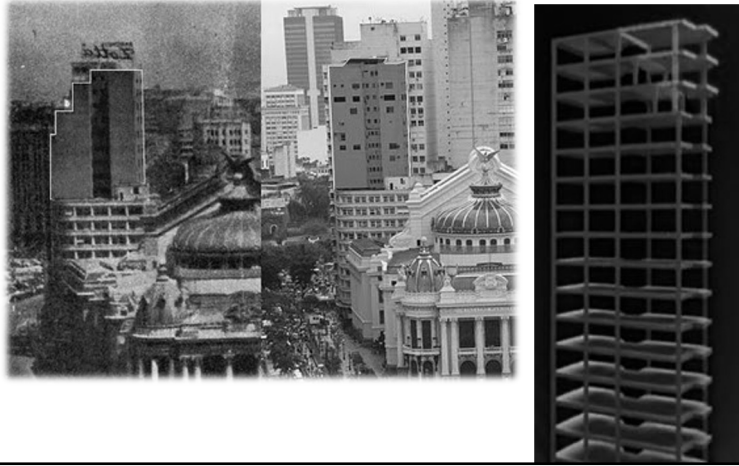
2) Alteração do projeto original: sobrecarga nos pilares frontais

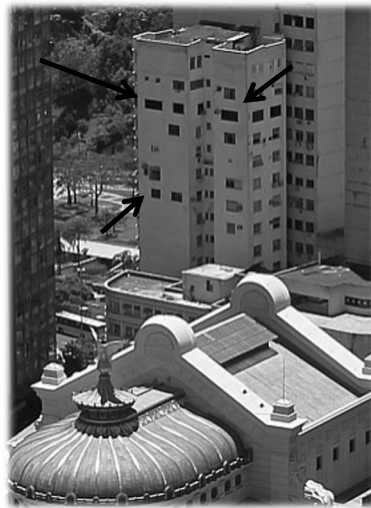
2) Alteração do projeto original

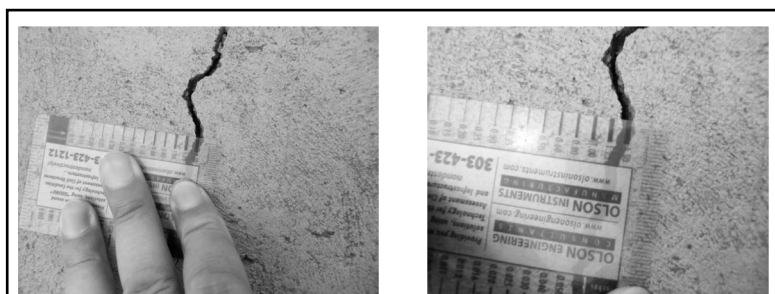
Diagnóstico:
Mal posicionamento de armadura
negativa das lajes adjacentes, sobre as
vigas, devido a pisoteio durante a
concretagem

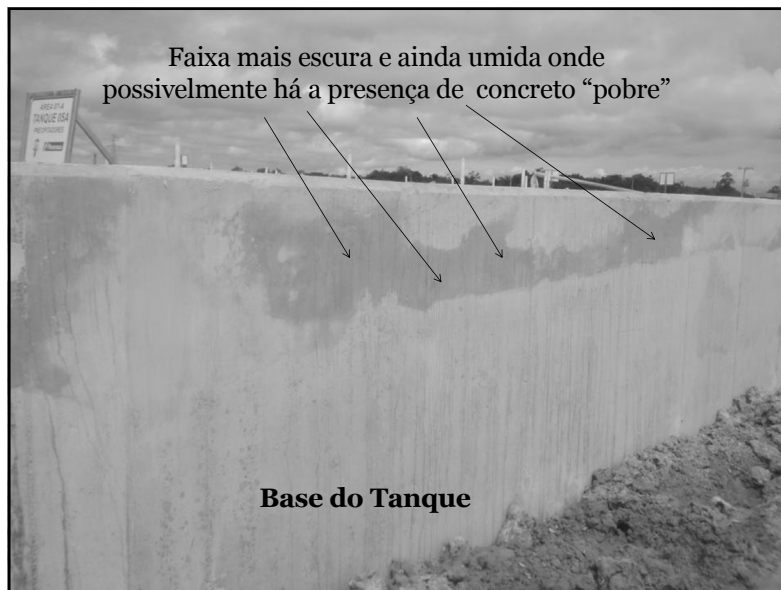
64

- o Motorista não percebeu?
- quem realizou o controle de aceitação do concreto deixou passar?
 - o bombista não reclamou?
- o Mestre de obras não percebeu?
 - o Engenheiro viu?

OMISSÃO
IGNORÂNCIA
FALTA de COMPROMETIMENTO

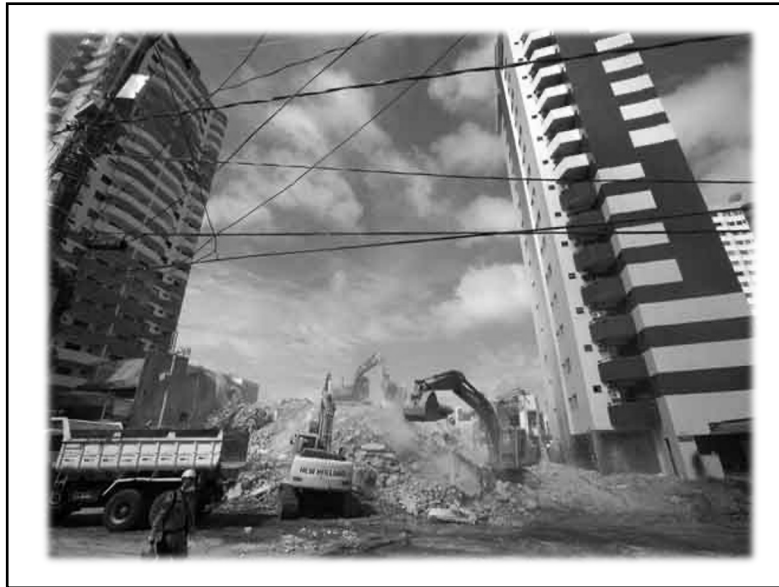
122

Obs: Foi constatado que todos os estribos possuíam bitolas de 4,2mm com espaçamento entre eles de 15cm exceto o pilar P15 que possui estribos de 6,3mm e espaçamento igual aos demais.

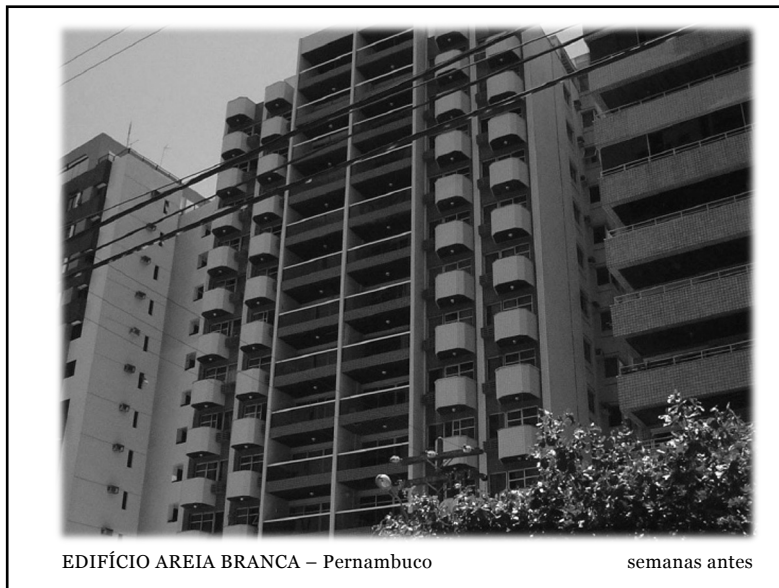
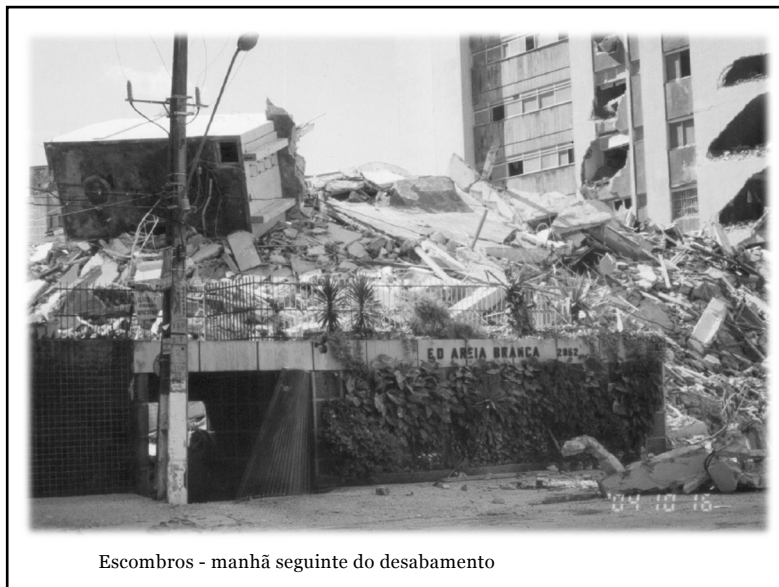
Edifício Areia Branca

Recife, Pernambuco
14 de outubro de 2004
quinta-feira às 20:30h
1977 → 1979
25 anos
12 andares + térreo + 1 garagem

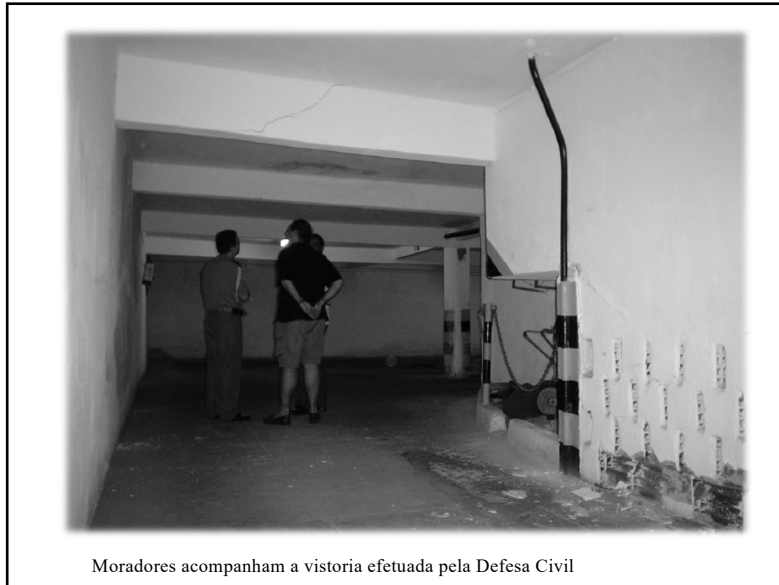
Moradores acompanham a vistoria efetuada pela Defesa Civil

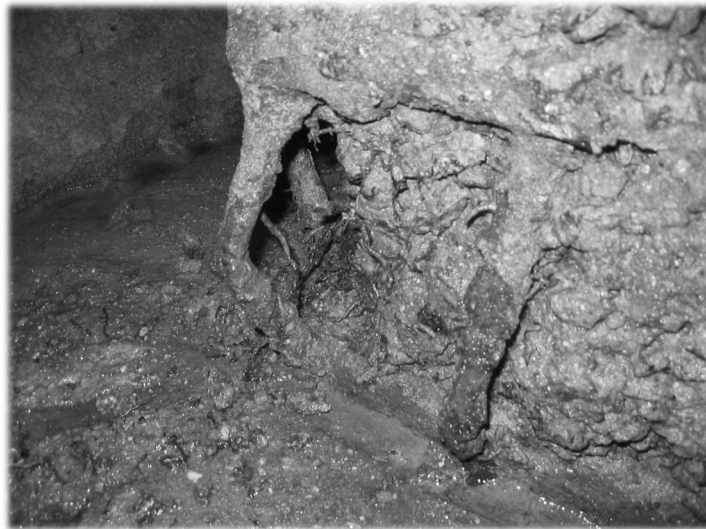
- 14 → quinta 8h → Síndico e moradores decidem deixar o prédio
- 14 → quinta de manhã → Síndico desliga elevadores e esvazia os reservatórios de água
- 14 → quinta 10:20h → Defesa civil inspeciona o prédio junto com moradores. Calculista e empresa de reforço aguardam no local autorização para iniciar trabalhos
- 14 → quinta 15h → início dos trabalhos com escavação dos pilares centrais junto à cisterna
- 14 → quinta 17h → fissura aparece na viga de contorno, escavação de 1,40m mostra armaduras flambadas no pilar
- 14 → quinta 19h → início do reforço do pilar com cintamento e

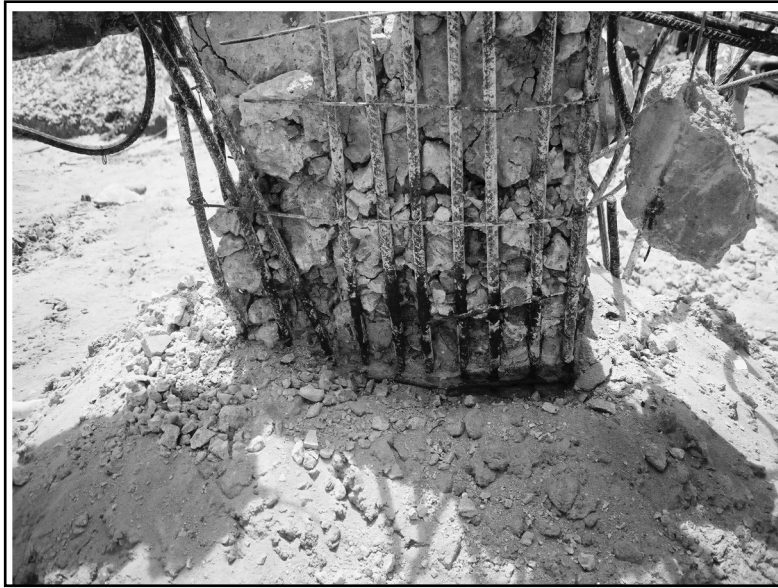
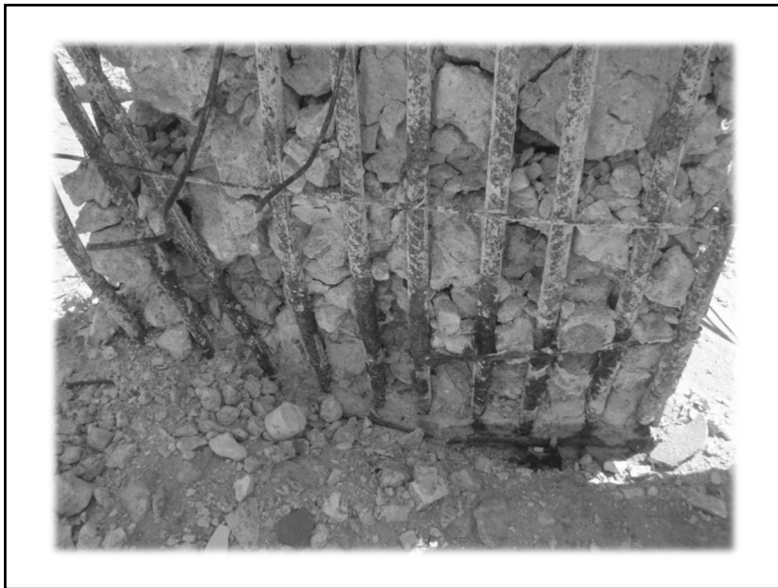
- ✓ Projeto de acordo com NB 1 / 1960
- ✓ 30 pilares (6 x 5)
- ✓ Sapatas diretas a -1,8m
- ✓ Pescoços de pilares contraentados por cinta 10cm x 40cm
- ✓ $\sigma_R = 135 \text{ kgf/cm}^2 = 13,5 \text{ MPa}$ média = 15MPa
- ✓ Cobrimentos de 1,5cm em pilares
- ✓ Pilares 20cm x 50cm
- ✓ 12 barras de 16mm com estribos de 4,2mm cada 15cm
- ✓ Corrosão dos estribos e flambagem da armadura

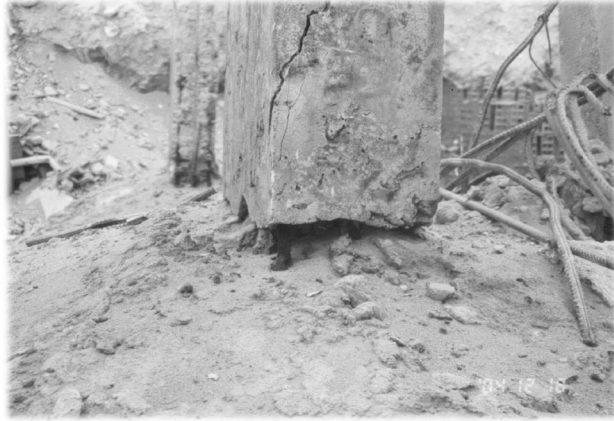
Ligação pilar - sapata com redução da seção transversal do pilar

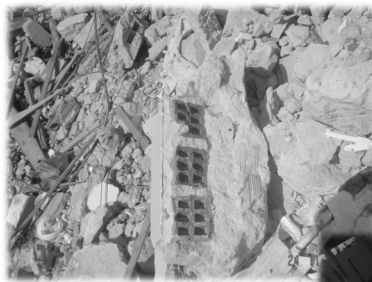
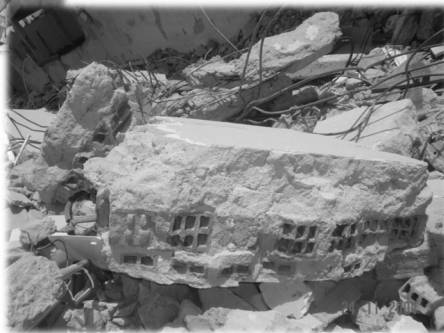
Ligação pilar - sapata com redução da seção transversal do pilar

> 20cm!!!
