APRENDENDO COM FALHAS E ACIDENTES

Paulo Helene

Instituto de Engenharia SP

24 de março de 2014

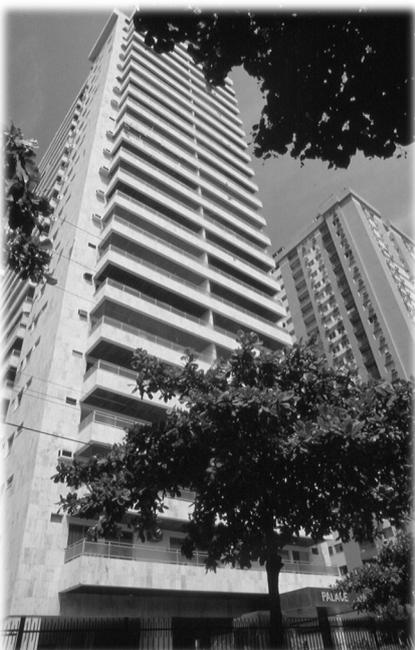
Um laudo técnico divulgado ontem pela Secretaria Municipal de Urbanismo do Rio aponta problemas na estrutura do Palace 1 — como trincas nos pilares — e intimou a construtora Sersan a recuperar o prédio num prazo de dois meses.

Segundo o laudo, o Palace 1 — vizinho ao Palace 2, que desabou no Carnaval e foi implodido no último sábado — está com trincas nas vigas do subsolo, armações metálicas em adiantado estado de corrosão, deformações na Laje do térreo, infiltrações, instalações hidráulicas e elétricas em estado precário e despreendimento dos revestimentos da fachada do piso.

PALACE I 10anos

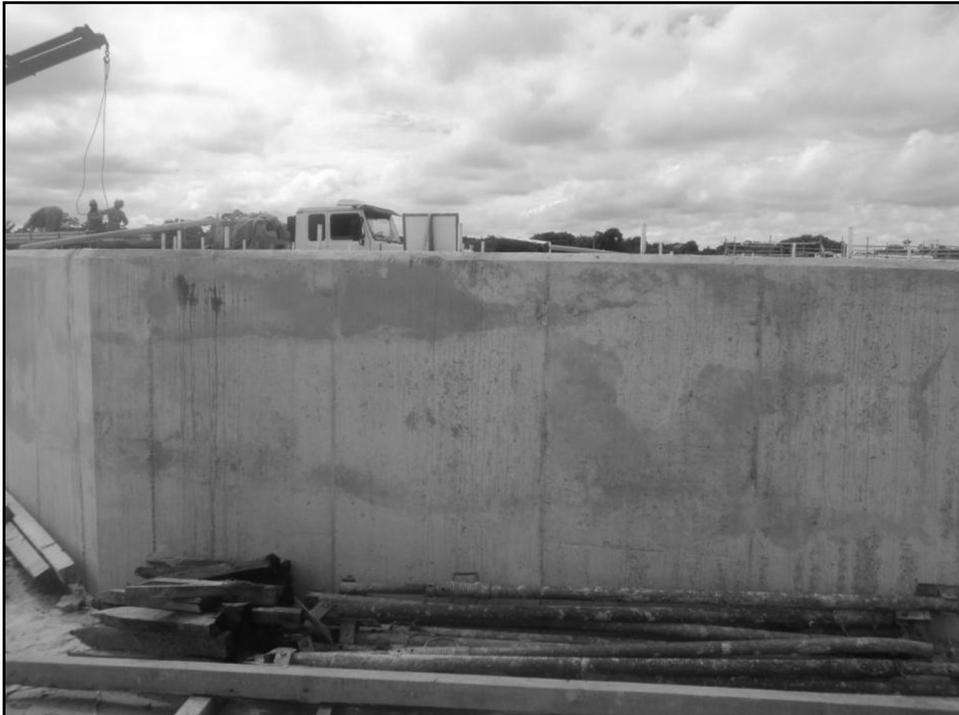
**6 caminhões
com f_{ck} de 8MPa a 12MPa**

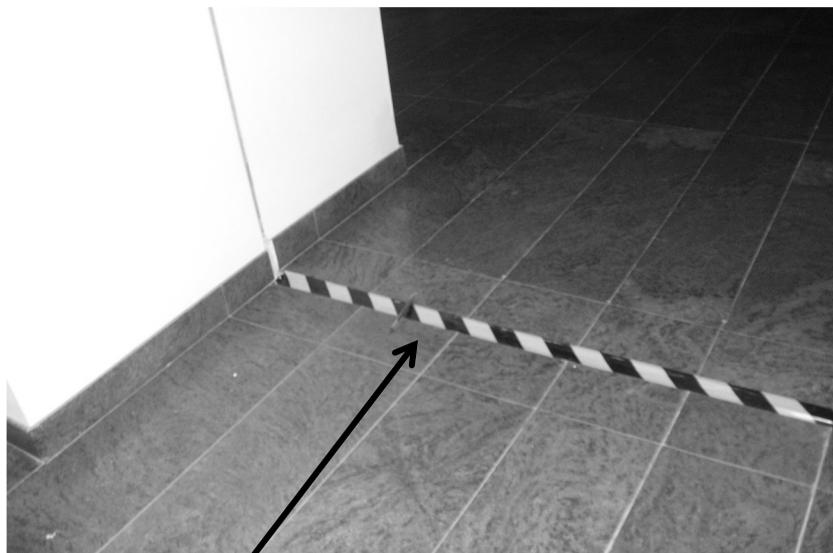
Desnivelamento nível S3

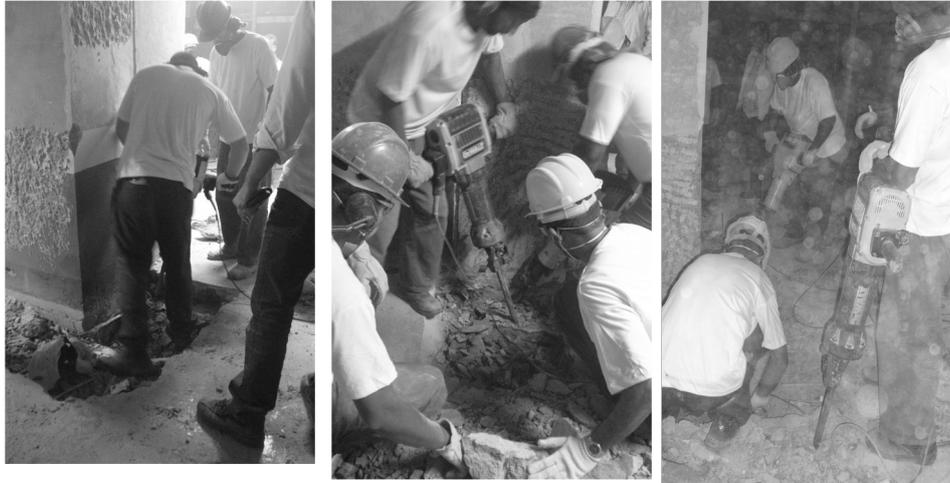
Demolição Piso fase 1

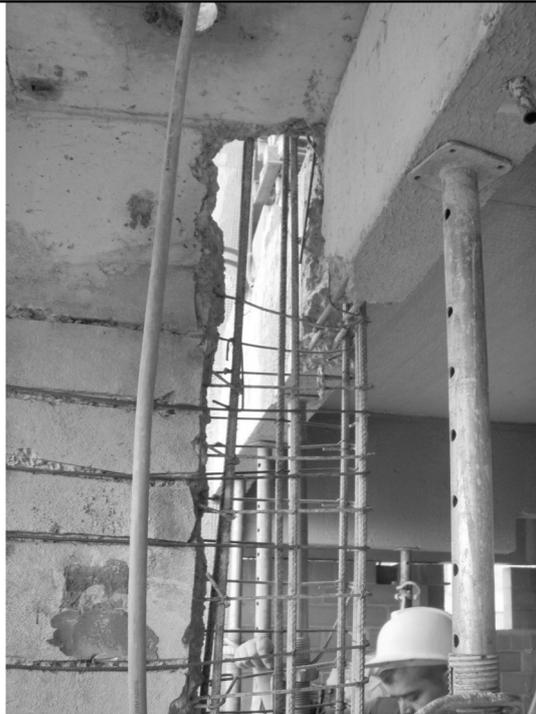
Cabeça de pilar sem
ganchos transversais
nem estribos

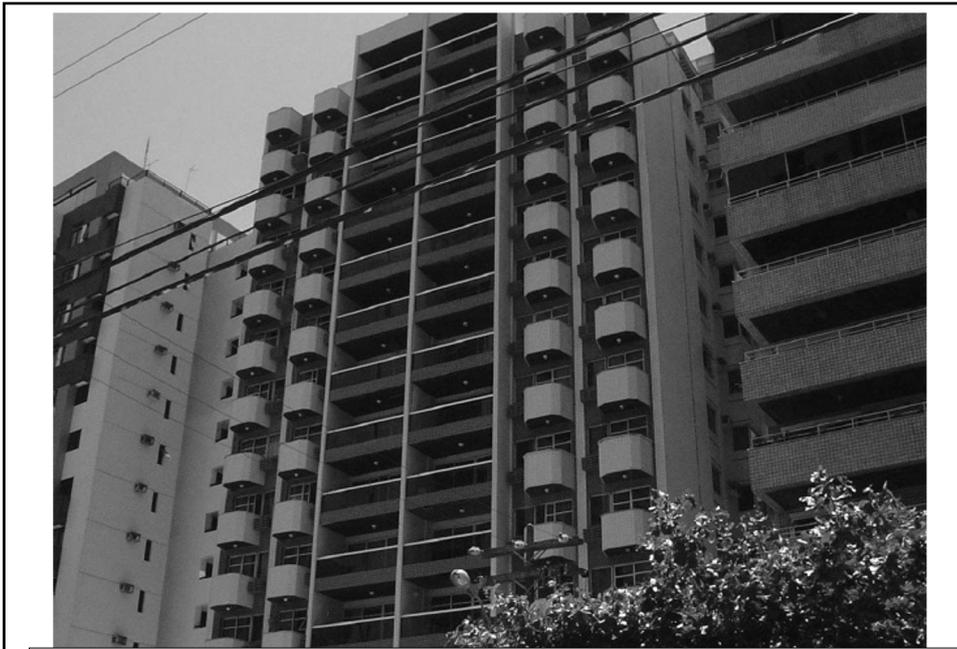
EDIFÍCIO AREIA BRANCA – Pernambuco

semanas antes

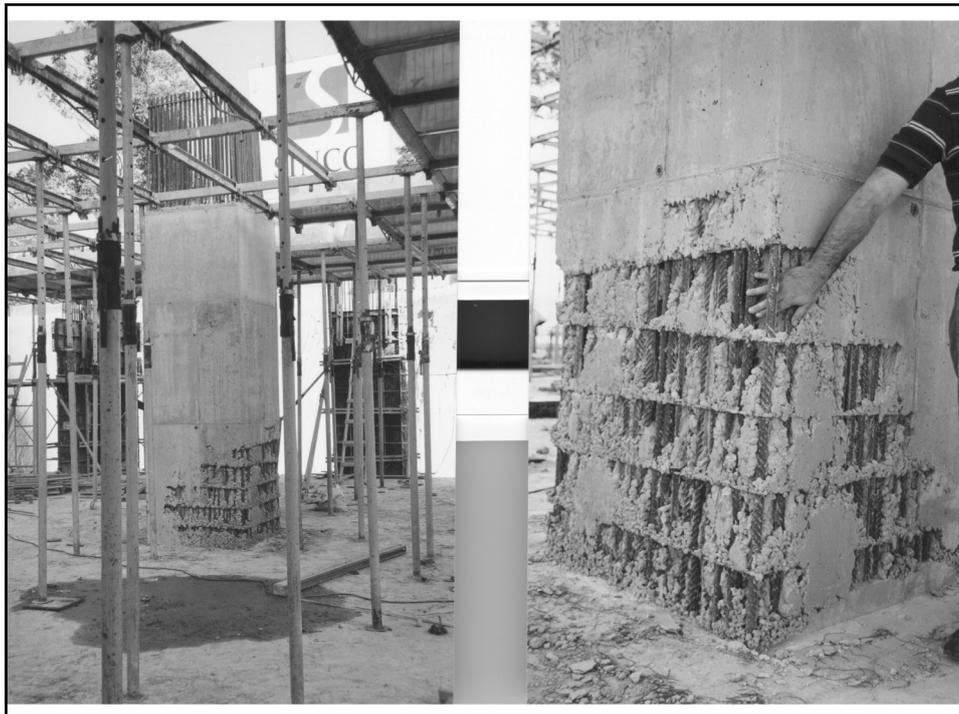
Edifício Emblemático
Alphaville, São Paulo
50MPa
35 andares
Comercial
ninho de concretagem
