Lecciones de los Accidentes y Errores en Estructuras de Concreto

Paulo Helene
 Presidente de Honor de ALCONPAT Int.
 Director de PhD Engenharia
 Prof. PhD, Ingeniero Civil
paulo.helene@concretophd.com.br

1^{ER} CONGRESO DE PATOLOGÍA, RECUPERACIÓN DE ESTRUCTURAS Y CONTROL DE CALIDAD DE LA CONSTRUCCIÓN

Centro de Convenciones Eugenio Espejo 24 de Abril de 2014 Quito, Ecuador

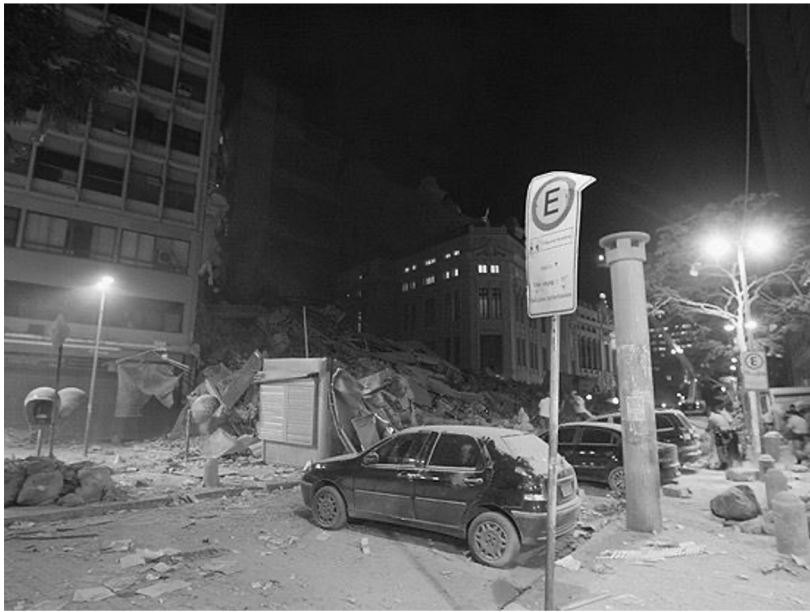
Ed. Liberdade – Rio de Janeiro/RJ

17 muertos

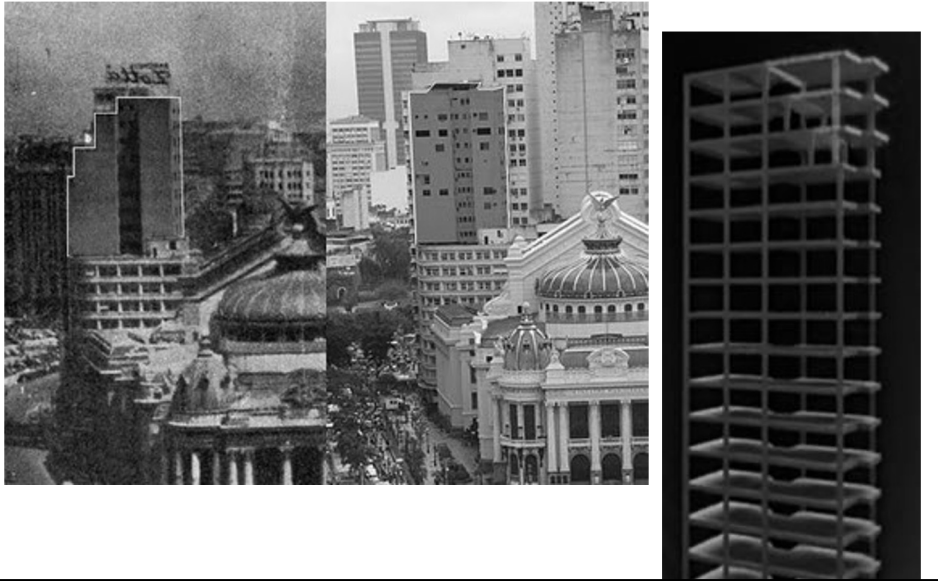
Cambio do projeto original: sobrecarga nos pilares frontais

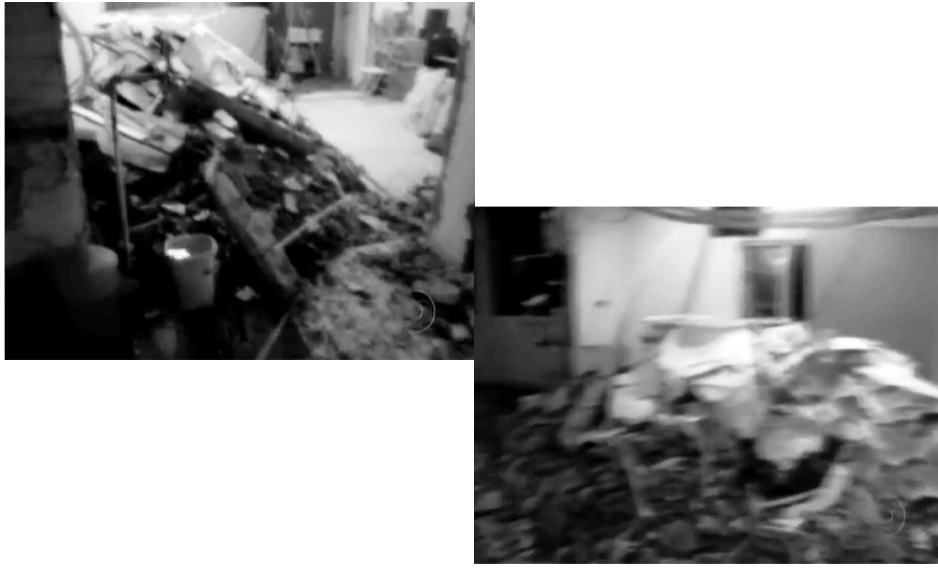
Reforma no 3º e 9º andar: sobrecarga nas losas

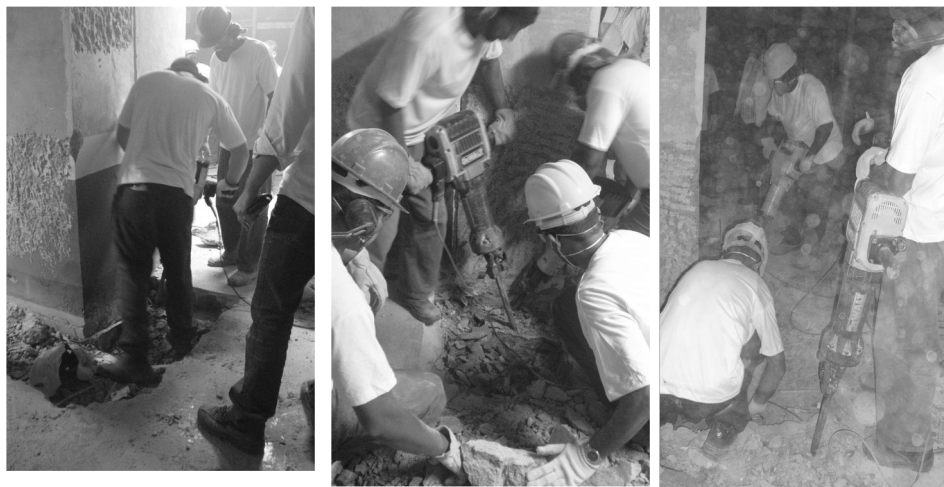
Demolição Piso fase 1

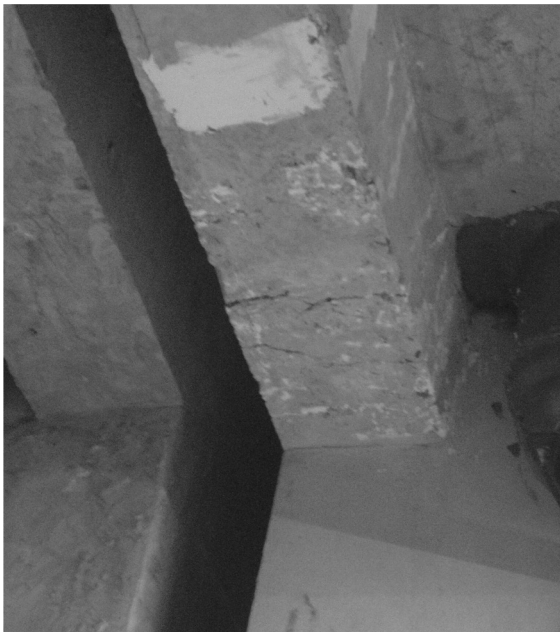
**nesse momento o grupo
encarregado da observação
por topografia da
movimentação da estrutura
informou que o pilar P1 fase
2 desceu 3mm!!**

o encarregado
da observação
do selo
de
gesso
confirmou
rompimento
do gesso

**imediatamente os
serviços de
escavação e
prospecção foram
interrompidos**

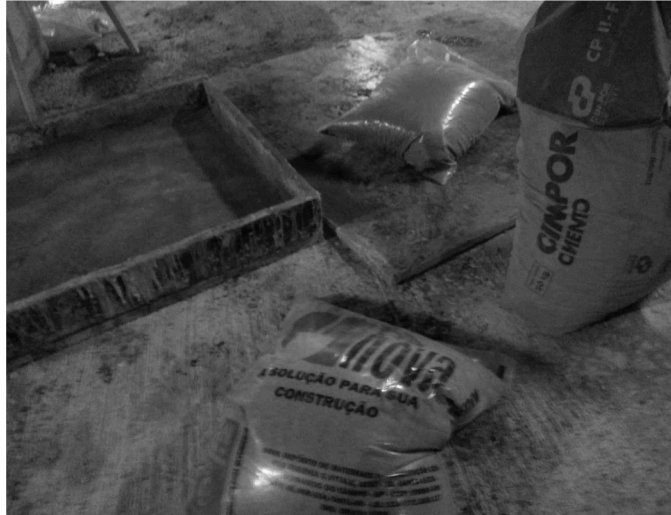
Reparo Estrutural !?

Todo reparo estrutural deve ser realizado com argamassa, graute ou concreto com resistência bem superior à da peça. No mínimo ^{Ph.D. Engenharia} igual.

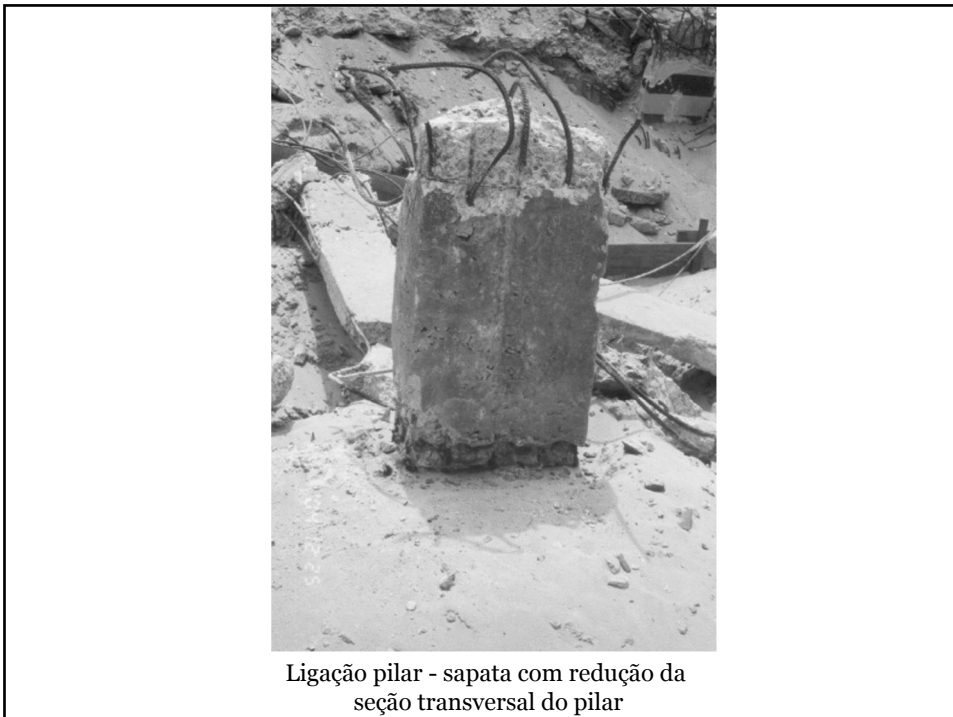
Ligação pilar - sapata com redução da seção transversal do pilar

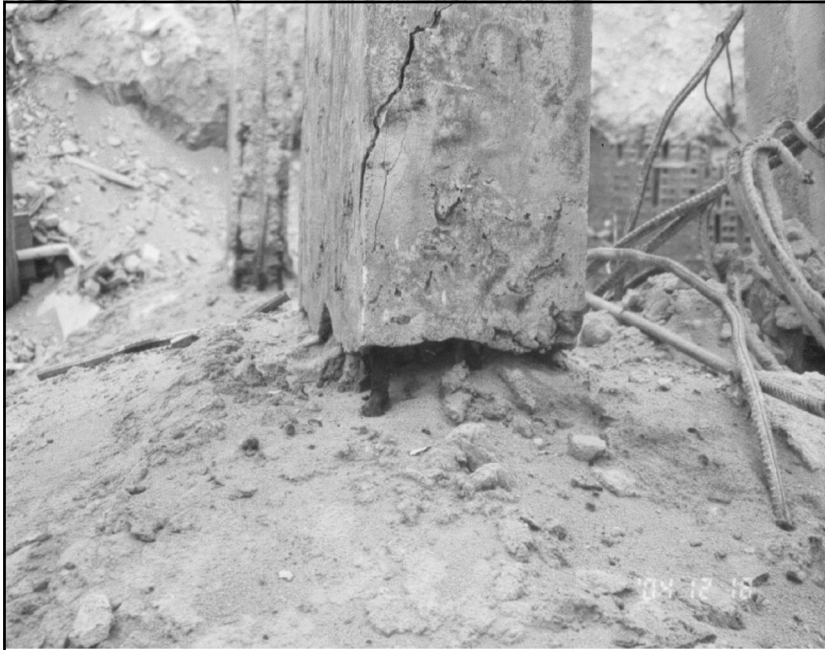
Ligação pilar - sapata com redução da seção transversal do pilar
