APRENDENDO COM FALHAS E ACIDENTES

Paulo Helene

25 de agosto de 2014

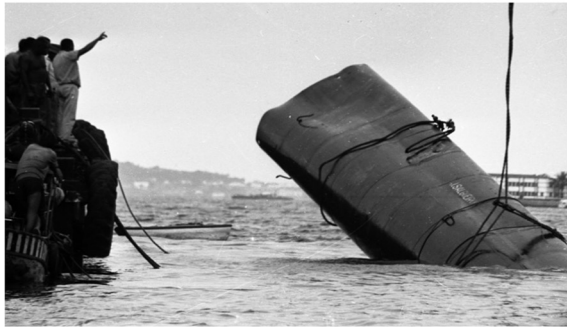
Contribuiu para a crise um grave acidente ocorrido no dia 24 de março de 1970, quando engenheiros e operários faziam um teste de carga em uma plataforma flutuante. Por volta das 15h30m, 34 tubulões de 22 metros de altura e 1,80 metro de diâmetro foram enchidos de água do mar, pesando 2 mil toneladas. A plataforma não resistiu e afundou, matando oito pessoas, três delas engenheiros.

Num teste de carga, foto em 24 de março de 1970, plataforma flutuante não resistiu e levou à morte de oito pessoas, entre elas três engenheiros. Foto: Arquivo/Ag. O Globo.

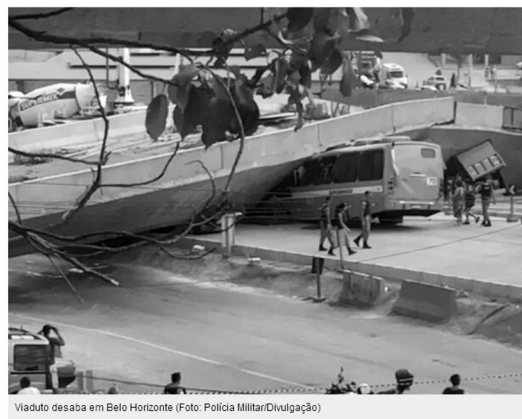
Viaduto desaba em Belo Horizonte (Foto: Polícia Militar/Divulgação)

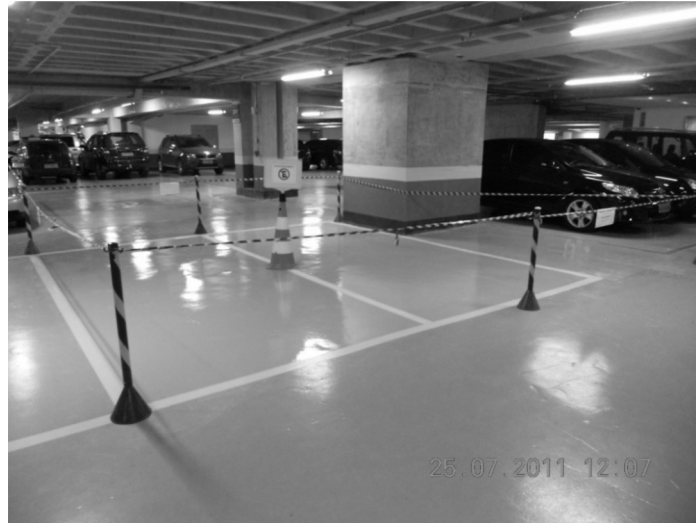
168

Pilar P1 acabado
