"Lecciones de los Accidentes y Errores en Estructuras de Concreto"

Paulo Helene

*Director PhD Engenharia
Presidente de Honor ALCONPAT
Prof. Titular Universidad São Paulo USP
Member fib(CEB-FIP) Service Life of Concrete Structures
Director y Consejero Permanente Instituto Brasileiro do Concreto IBRACON*

03 de Junio de 2014

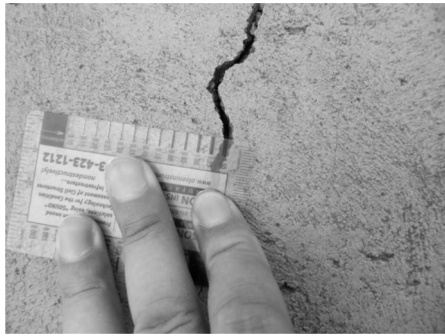
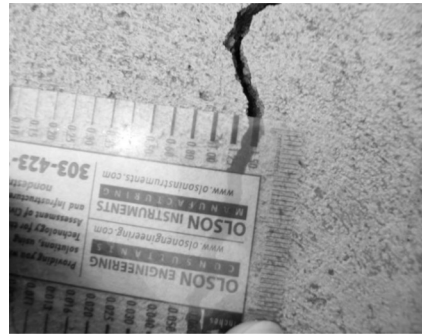
44

Diagnóstico:
Mal posicionamento de armadura
negativa das lajes adjacentes, sobre as
vigas, devido a pisoteio durante a
concretagem

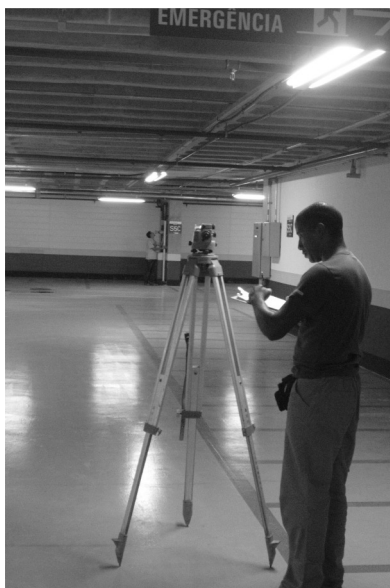
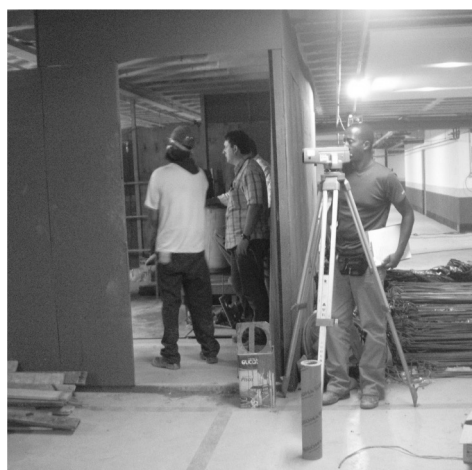
Controle contínuo de deslocamento vertical (recalque) dos pilares P1, P1A e P2

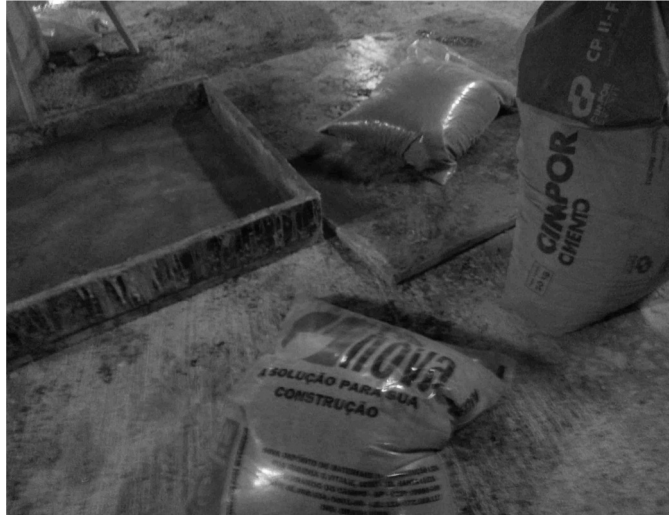
Reparo Estrutural !?

Todo reparo estrutural deve ser realizado com argamassa, graute ou concreto com resistência bem superior à da peça. No mínimo igual.

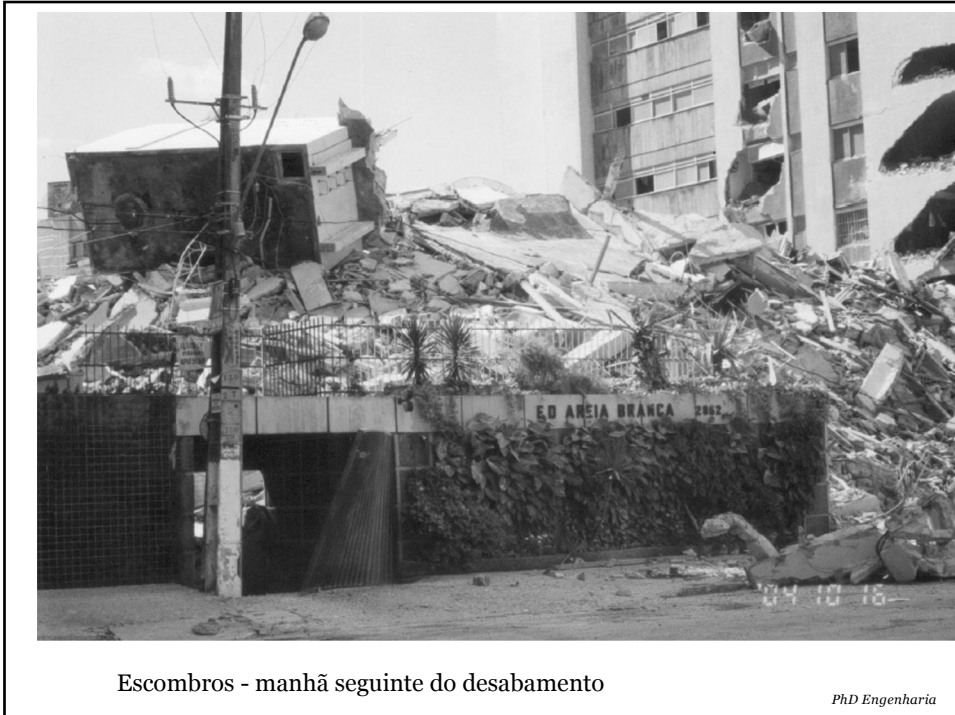
Escombros - manhã seguinte do desabamento

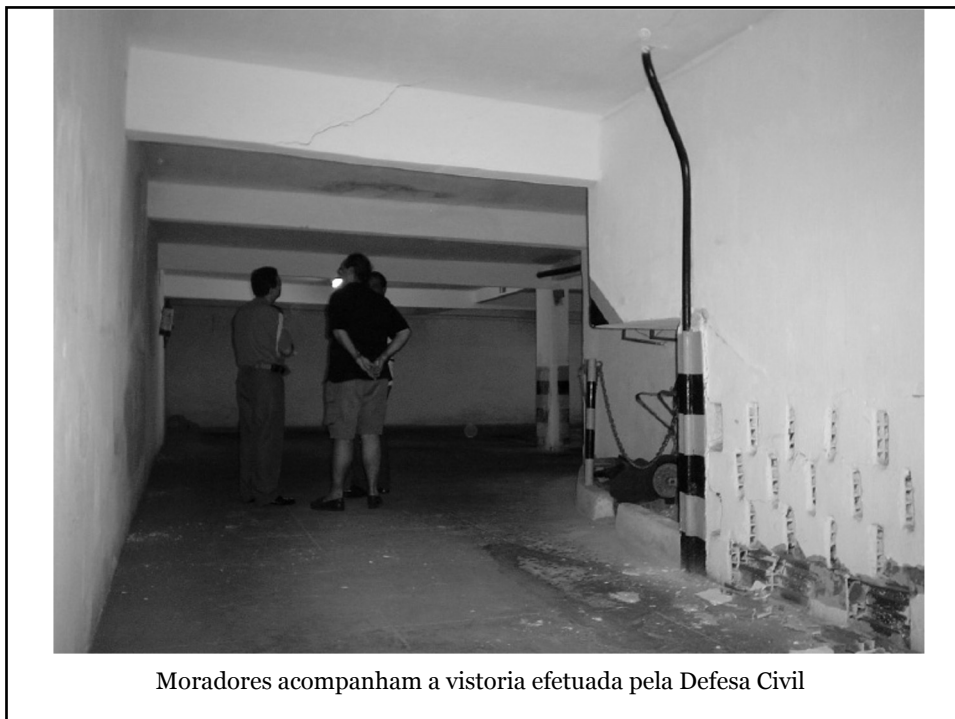
Moradores acompanham a vistoria efetuada pela Defesa Civil

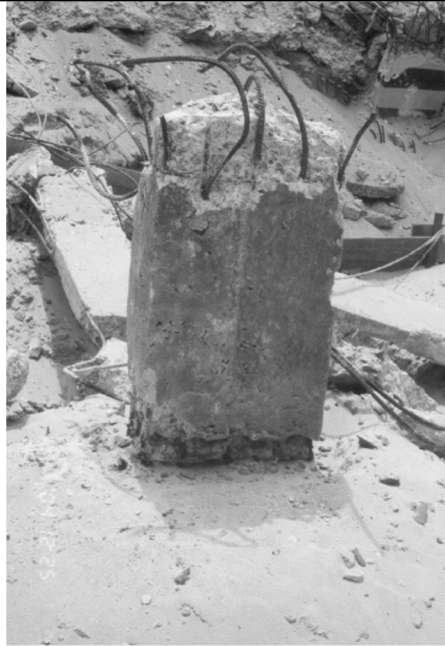
Ligação pilar - sapata com redução da seção transversal do pilar

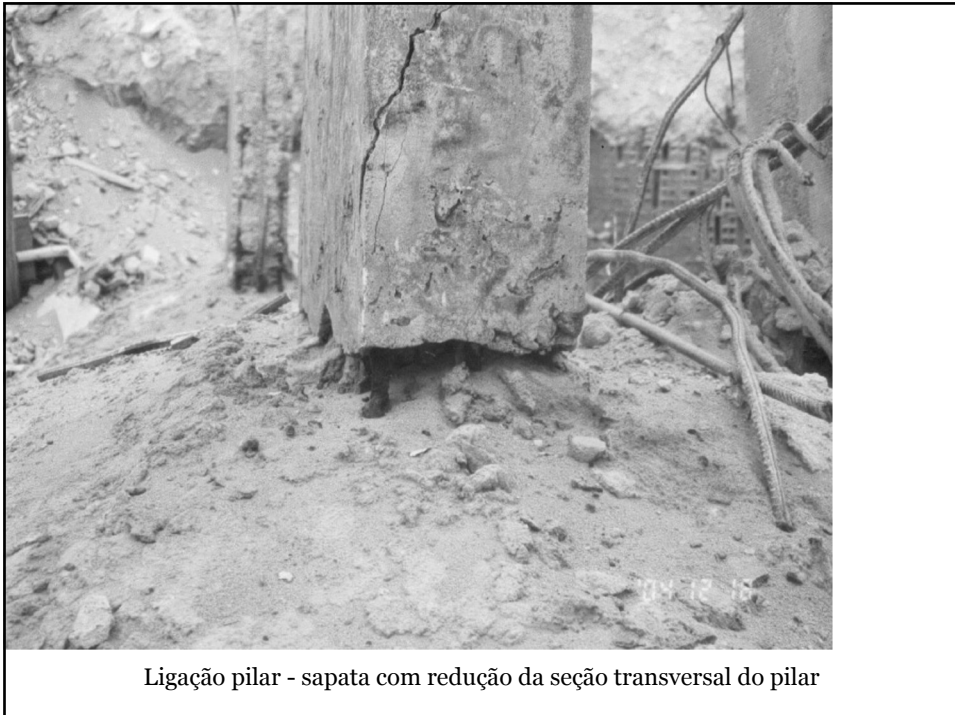
Ligação pilar - sapata com redução da seção transversal do pilar

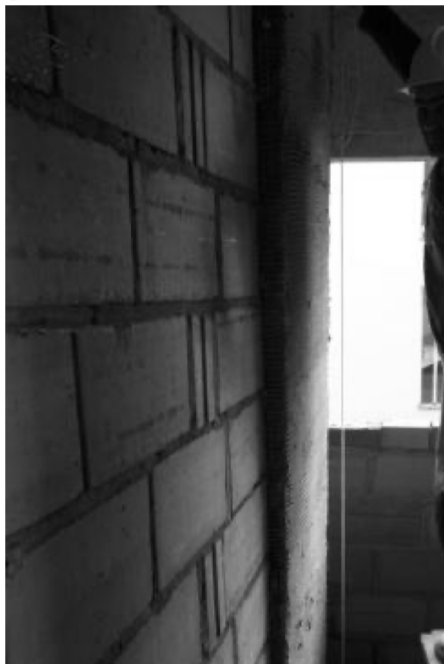
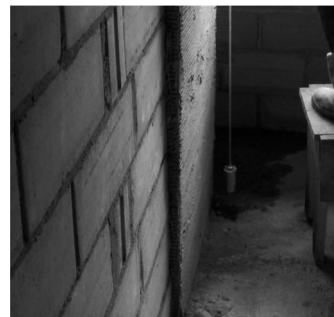
90mm
desaprumo

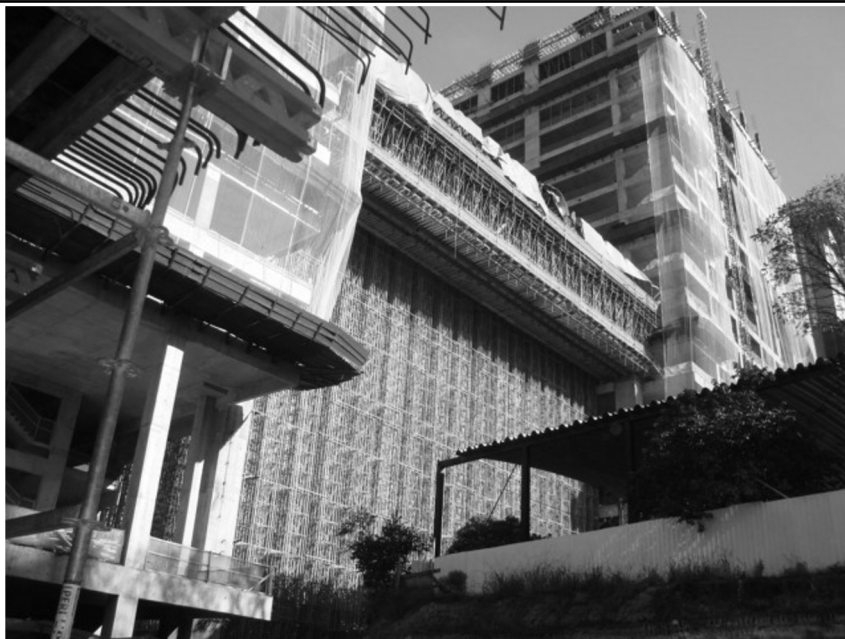
escoramento em balanço
