2014
**ALCONPAT
&
COPAINGE**
TERCER CONGRESO

Aprendiendo con los Accidentes y Errores en las Estructuras de Hormigón

Paulo Helene

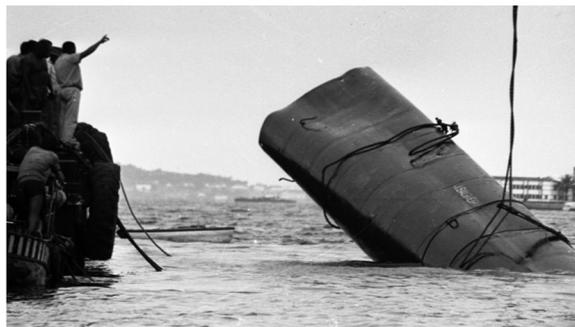
Contribuiu para a crise um grave acidente ocorrido no dia 24 de março de 1970, quando engenheiros e operários faziam um teste de carga em uma plataforma flutuante. Por volta das 15h30m, 34 tubulões de 22 metros de altura e 1,80 metro de diâmetro foram enchidos de água do mar, pesando 2 mil toneladas. A plataforma não resistiu e afundou, matando oito pessoas, três delas engenheiros.

Num teste de carga, feito em 24 de março de 1970, plataforma flutuante não resistiu e levou à morte de oito pessoas, entre elas três engenheiros. Foto: Arquivo/Ag. O Globo

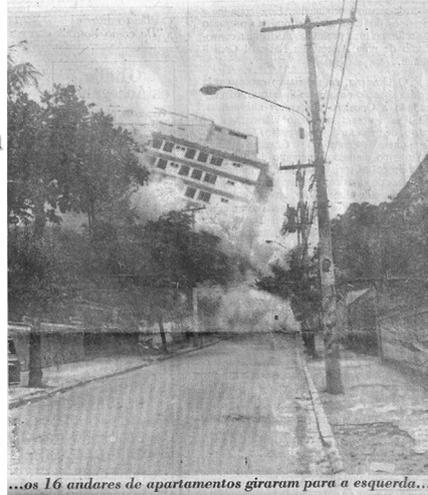
...os 16 andares de apartamentos giraram para a esquerda...

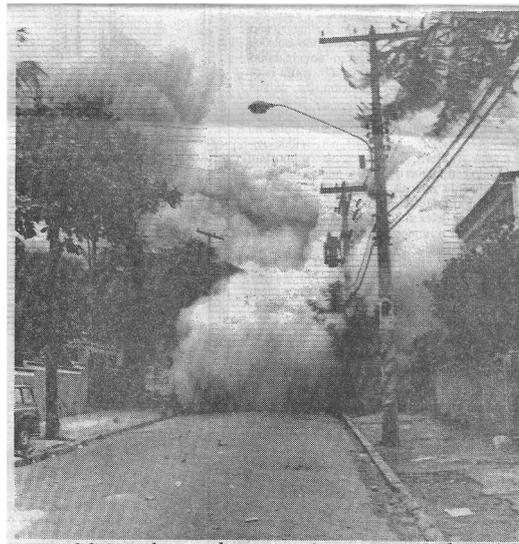
Nesse momento o prédio estalou, todos correram, alguns para a parte alta da rua e outros para a parte baixa, sendo que eu corri para baixo. Logo em seguida todos voltaram, quando, sem outro aviso, o prédio caiu.

...e o edifício se desmanchou, em meio a uma nuvem de poeira

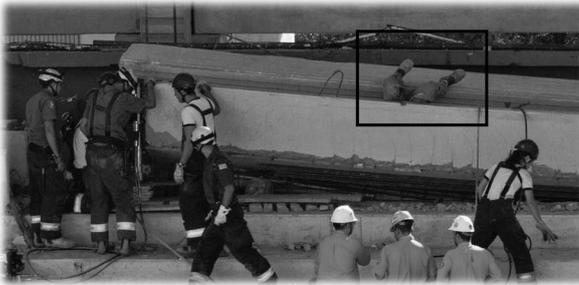
O desabamento no estádio do Palmeiras ocorreu na manhã de hoje

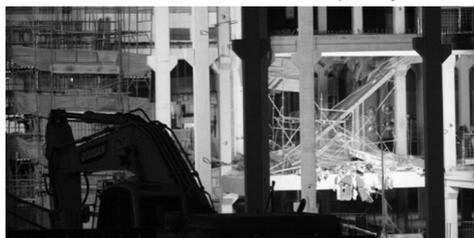
Desabamento nas obras de ampliação do Shopping Iguatemi, em Campinas (SP), matou dois operários

Dois operários morreram, no início da noite desta segunda-feira (19), após um acidente nas obras de ampliação do Shopping Iguatemi, em Campinas.

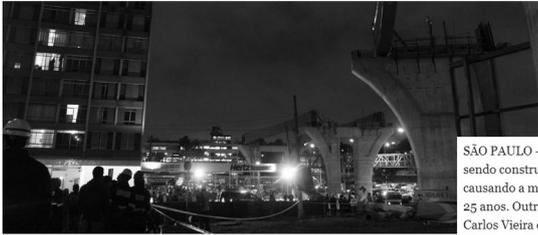
Rua Vieira de Morais foi interditada devido ao acidente, próximo ao Aeroporto de Congonhas

SÃO PAULO — Uma viga de sustentação do monotrilho da Linha 17-Ouro, que está sendo construído na Zona Sul de São Paulo, caiu na tarde desta segunda-feira, causando a morte de um operário. A vítima é o ajudante geral Juracy Cunha da Silva, de 25 anos. Outros dois trabalhadores ficaram feridos, segundo o Corpo de Bombeiros. Carlos Vieira de Souza e Manoel Cristiano da Silva foram socorridos e não correm risco de morrer. As causas do acidente serão investigadas.

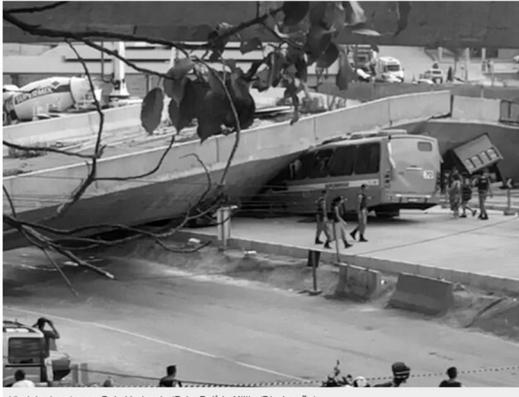
Viaduto desaba em Belo Horizonte (Foto: Polícia Militar/Divulgação)

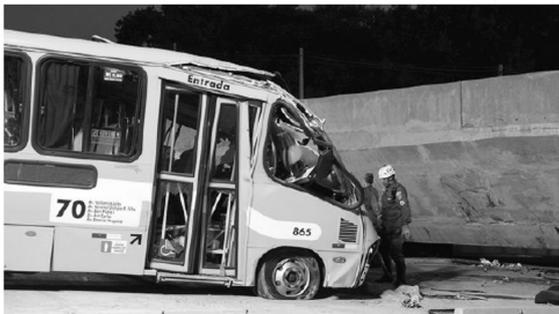
O viaduto, que estava em construção desabou sobre parte de um ônibus, vários caminhões e um veículo que trafegava na Avenida Dom Pedro I, no bairro São João Batista, em Belo Horizonte (Paulo Fonseca/EFE)

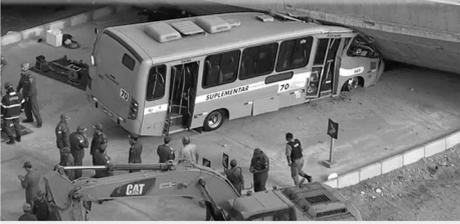
A construtora Cowan, responsável pela obra do Viaduto Guararapes que caiu e matou duas pessoas em **Belo Horizonte**, afirmou nesta terça-feira (22) que falhas no projeto executivo provocaram o acidente com a estrutura. A empresa ainda recomendou a demolição imediata da outra alça do viaduto.

Segundo o perito **Catão Francisco Ribeiro**, o bloco de sustentação deveria ter recebido mais ferragem na armação, e apenas 1/10 do necessário foi usado. Com relação a esta falha identificada, a empresa afirmou que não é função dela reavaliar um projeto entregue pela Prefeitura.

Um viaduto desabou na tarde desta quinta-feira (3), na Avenida Pedro I, próximo à Lagoa do Nado, região da Pampulha, em Belo Horizonte (Foto: Reprodução/GloboNews)

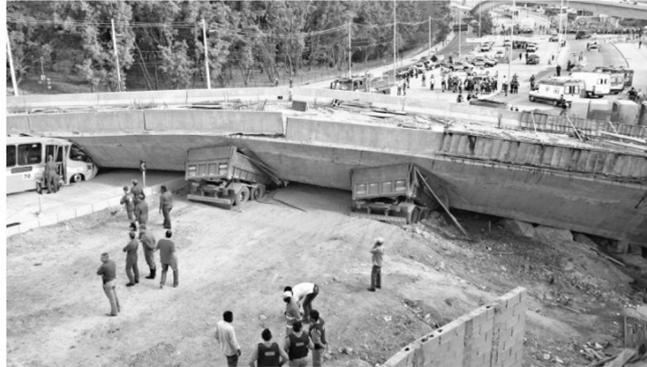
Bloco do viaduto que desabou na Pedro I foi construído com um décimo do aço necessário

No dia 3 de julho, uma das alças do viaduto Batalha dos Guararapes ruíu, matando duas pessoas

Na coletiva, a construtora Cowan informou que um erro de planejamento do projeto executivo, que apontava a quantidade de aço que deveria sustentar o pilar do viaduto, foi a principal causa do desabamento. Com o erro, um dos pilares afundou, provocando a tragédia.

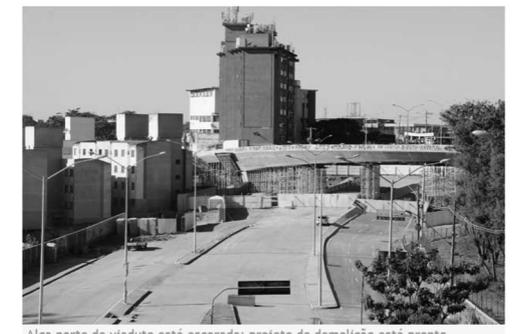
Alça norte de viaduto está escorada: projeto de demolição está pronto

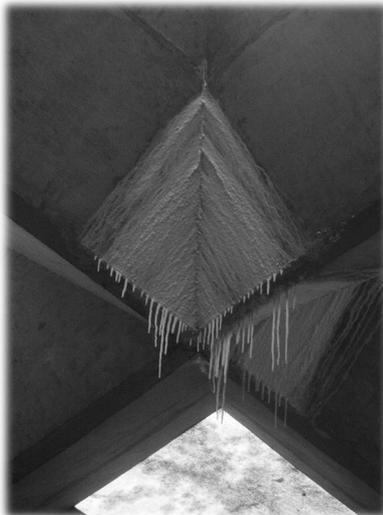
Cobertura do Prédio da FAU-USP

6.3.2 Concreto → *Lixiviação*

- Manchas esbranquiçadas na superfície CaCO_3
- Eflorescência, pode até formar estalactites
- Aumento da porosidade interna do concreto
- Redução do pH com risco de corrosão

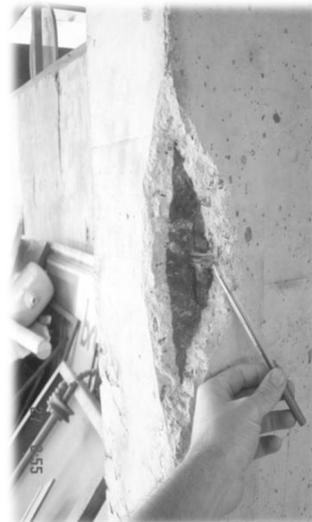
6.3.3 Aço → **Corrosão de Armaduras** Despassivação por carbonatação

■ $\text{Ca(OH)}_2 \rightarrow \text{pH} \geq 12$
(aço passivado)

■ $\text{CO}_2 + \text{Ca(OH)}_2 \Rightarrow \text{CaCO}_3 + \text{H}_2\text{O}$

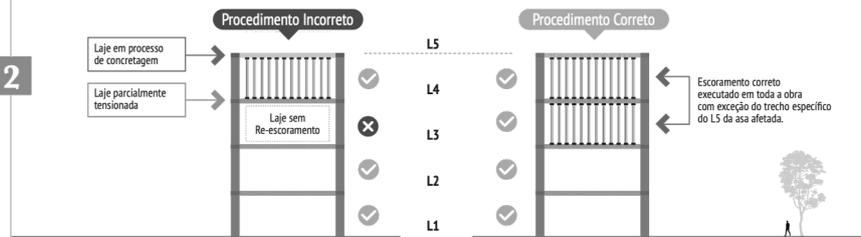
2

Na fase final da concretagem de trecho do L5, a soma das cargas de duas lajes (L4+L5), sob uma única laje (L4) PARCIALMENTE TENSIONADA e NÃO ESCORADA, acarretou no colapso em cadeia da estrutura.

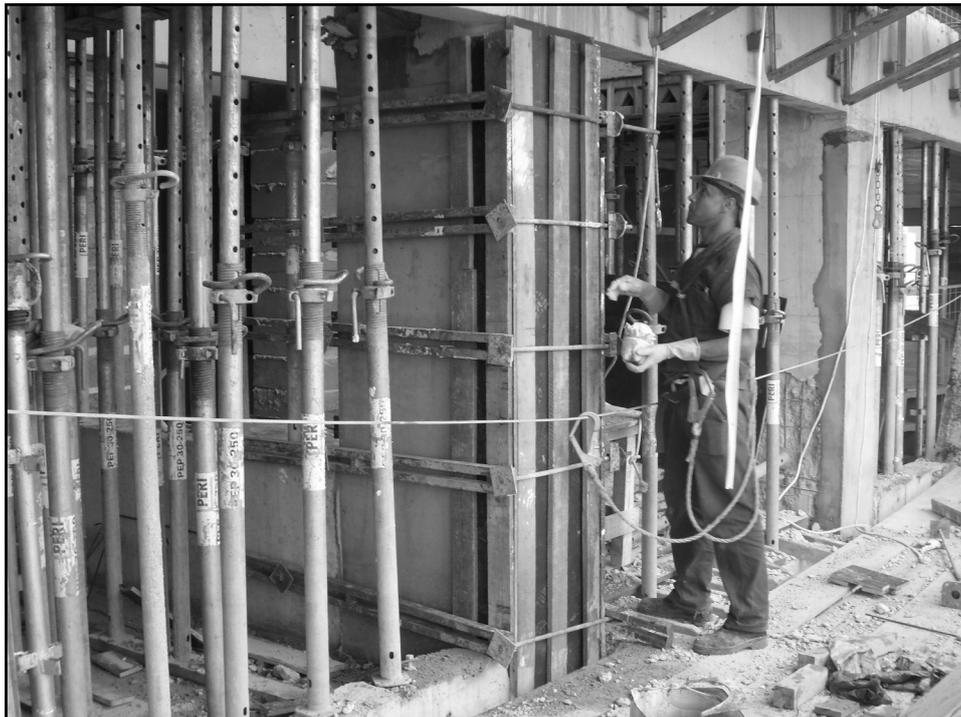
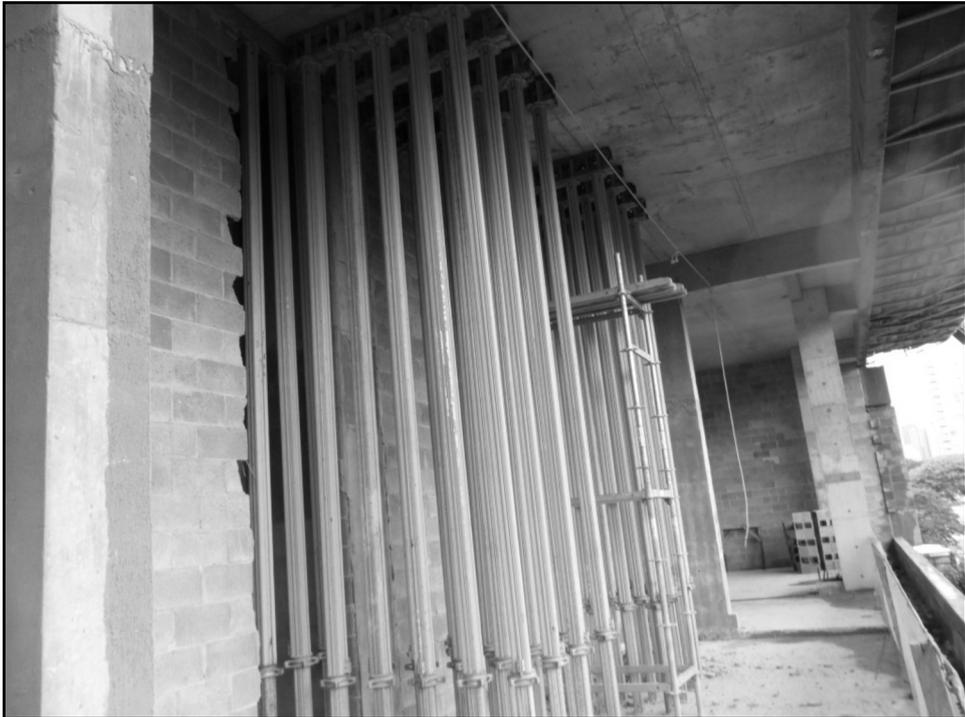
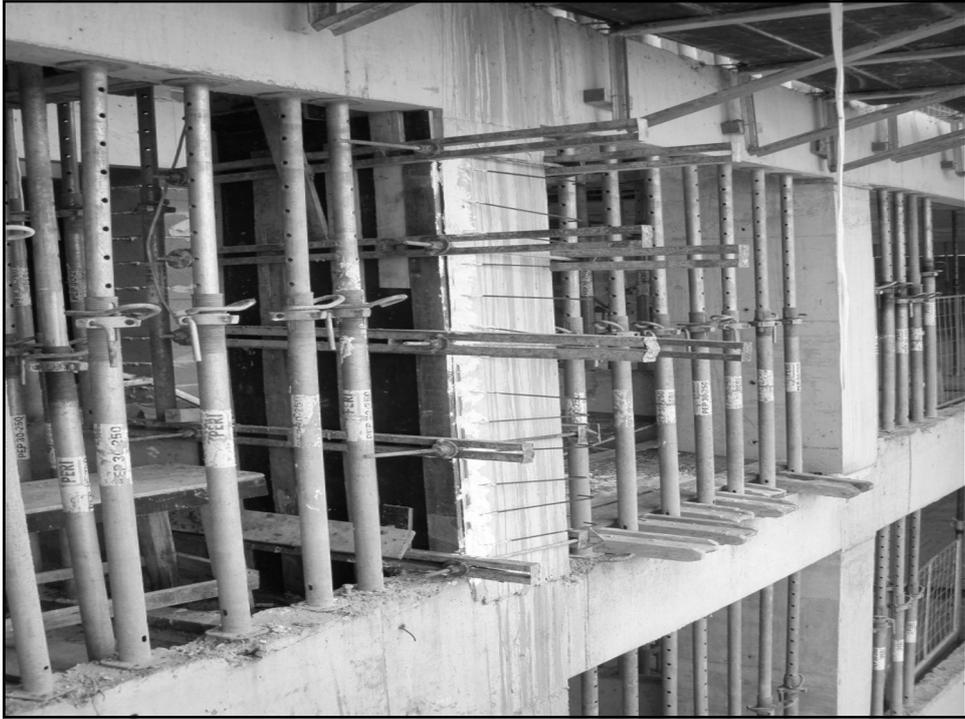
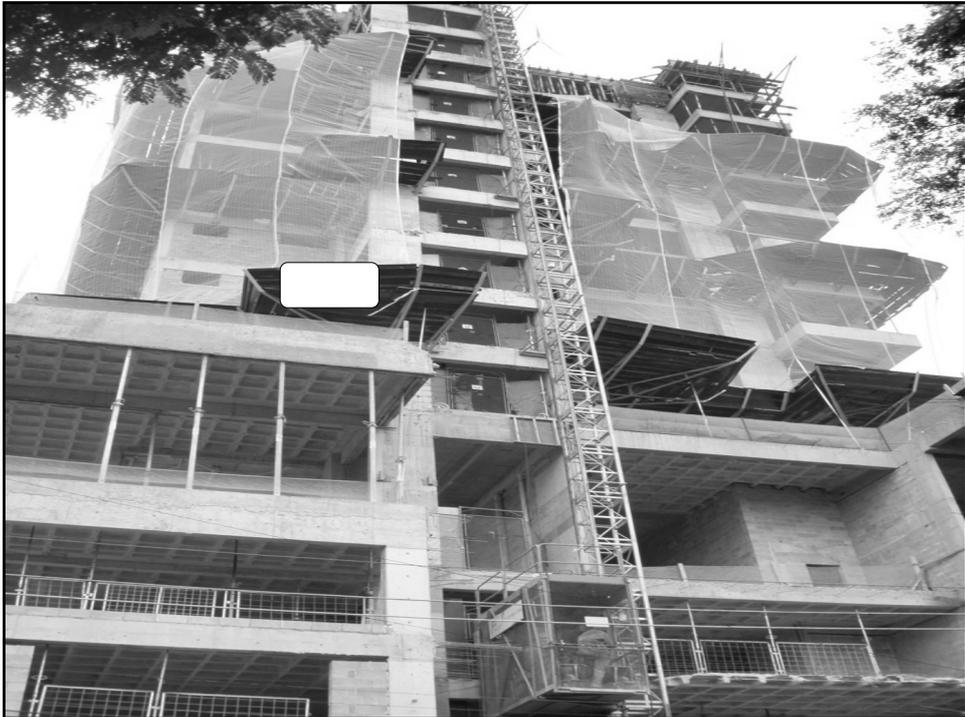
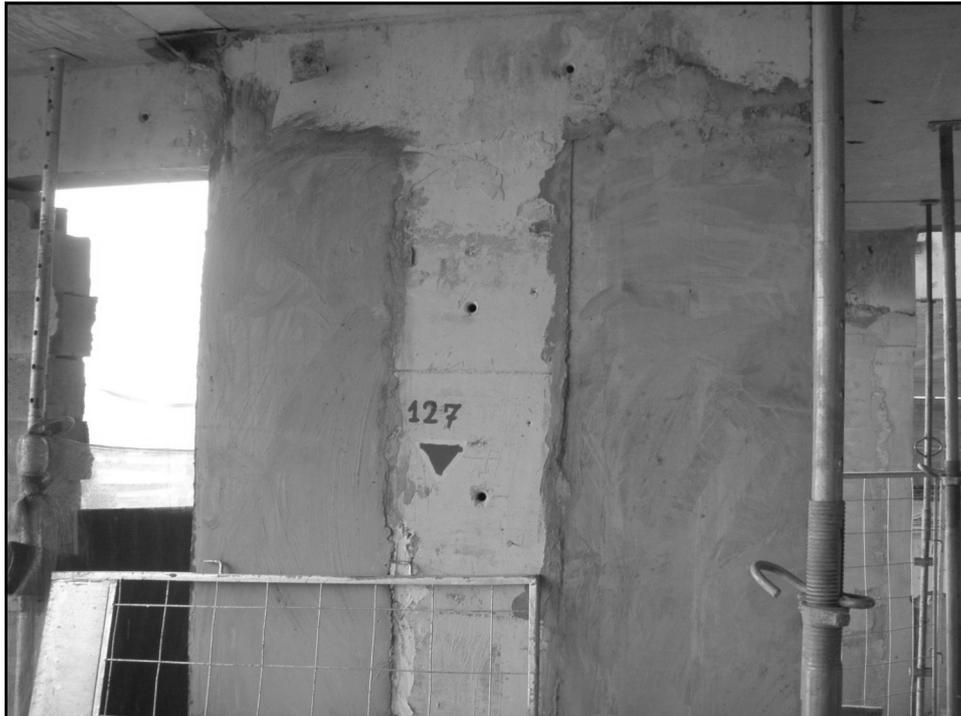
Caso 2:

Edifício habitacional

8º andar

$f_{ck} = 40\text{MPa}$

1 caminhão com 10MPa

9 pilares!

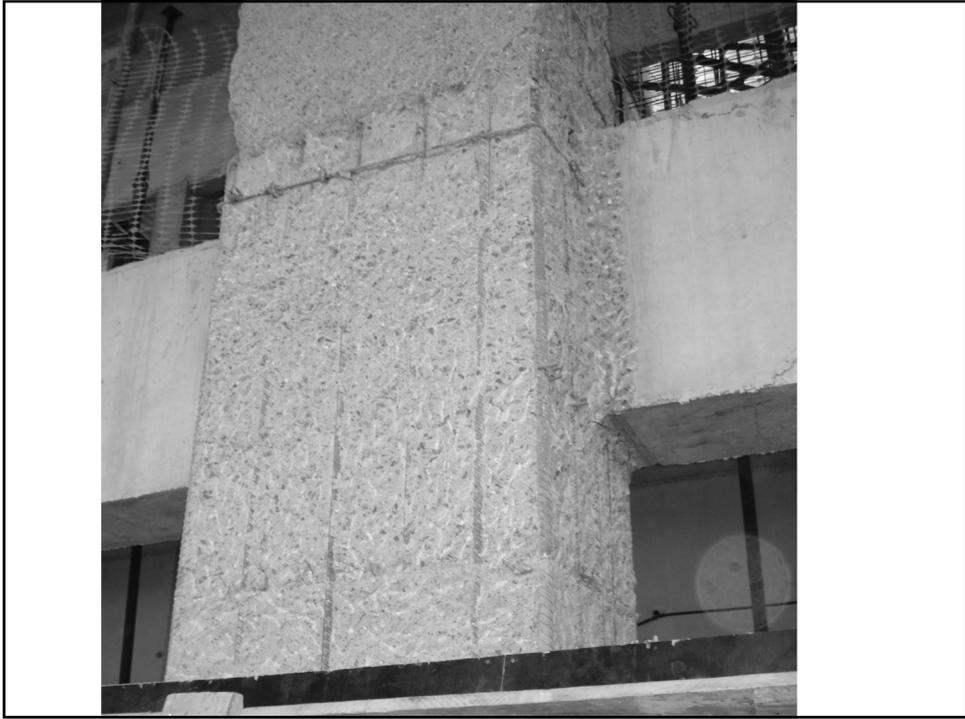
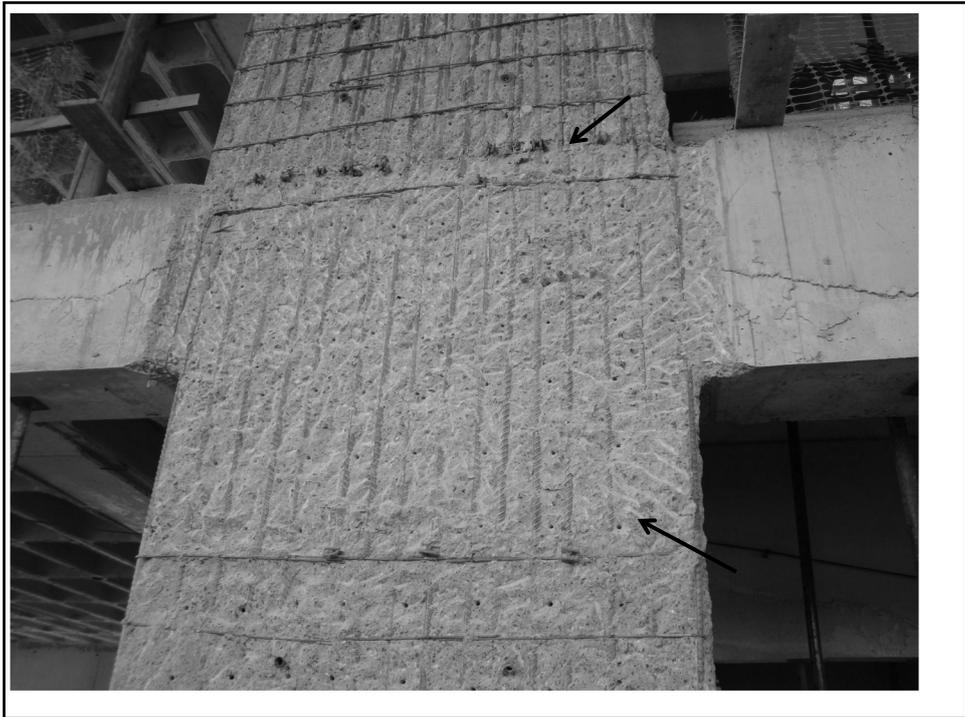
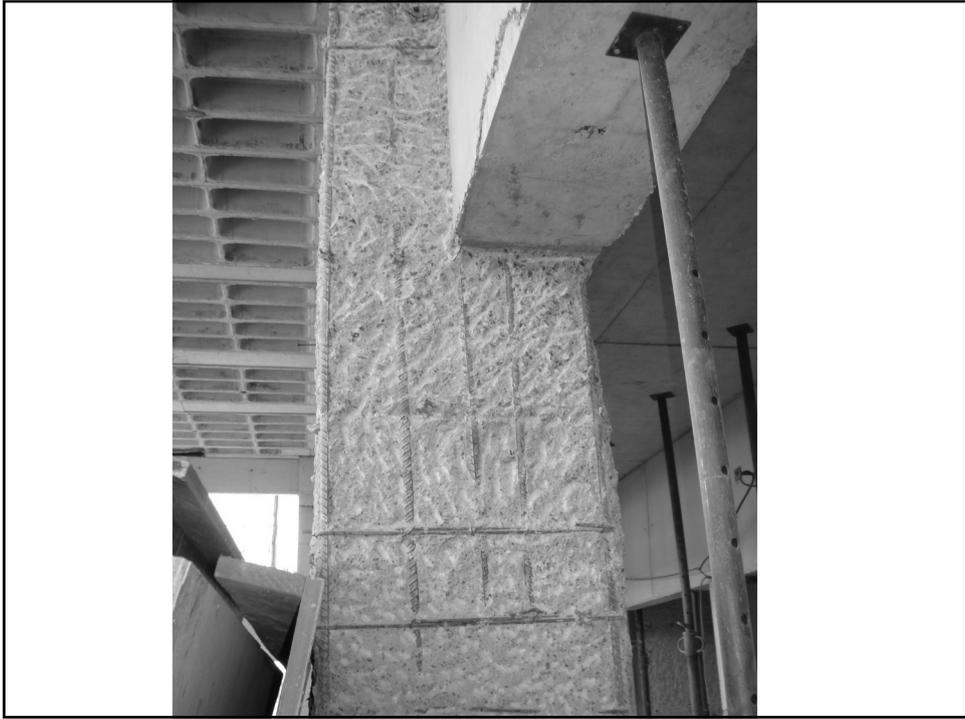
Edifício Habitacional

armadura de
pilares
obra nova

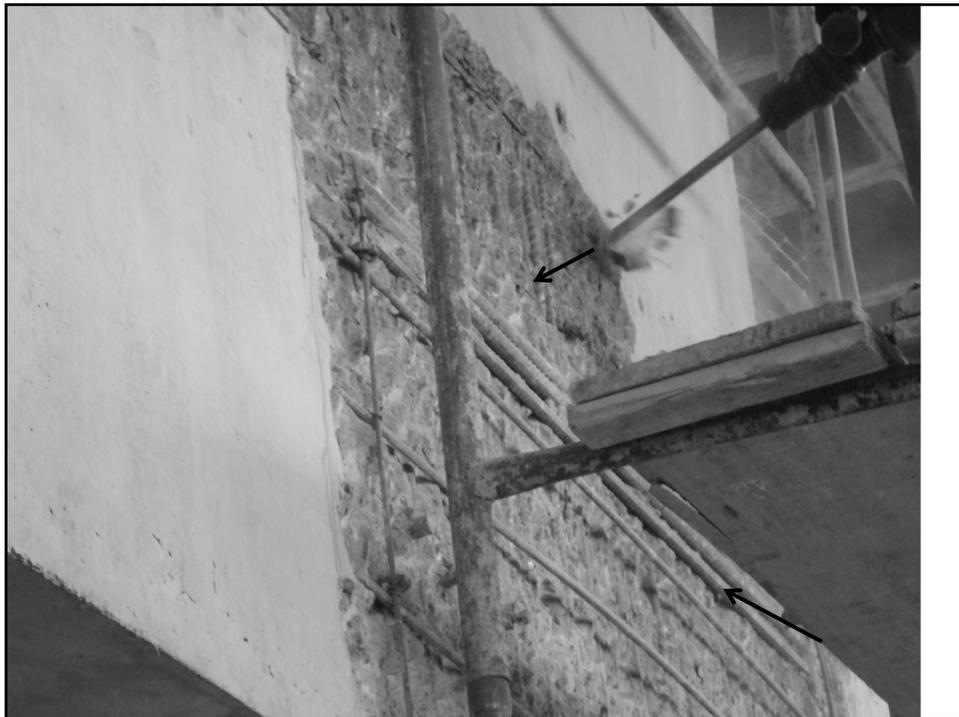
Hoje em inspeção nas vigas já armadas. foi verificado que a viga V1 entre os pilares C1 e C2 faltava uma camada de 7 barras Ø 20, de acordo com o projeto ES-EX-003A-R 06) disponível em obra para conferência dos encarregados, junto com o Eng. Ricardo Boni orientamos a seguir o projeto e colocar à 3 º camada prevista, conforme foto anexa.

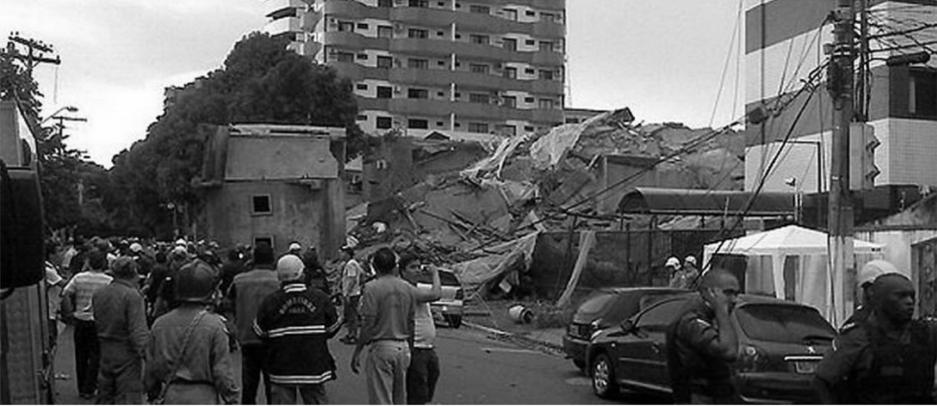
Edifício em construção Real Class desaba em Belém

Prédio de 35 andares desaba em Belém do Pará e deixa duas pessoas feridas Foto Porta ORM -

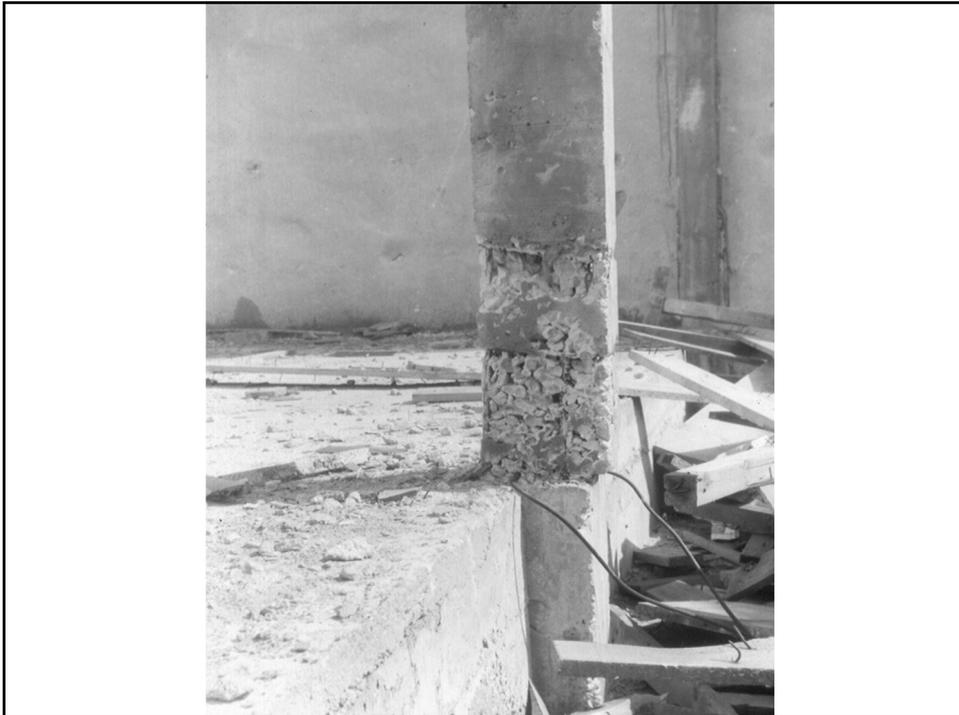
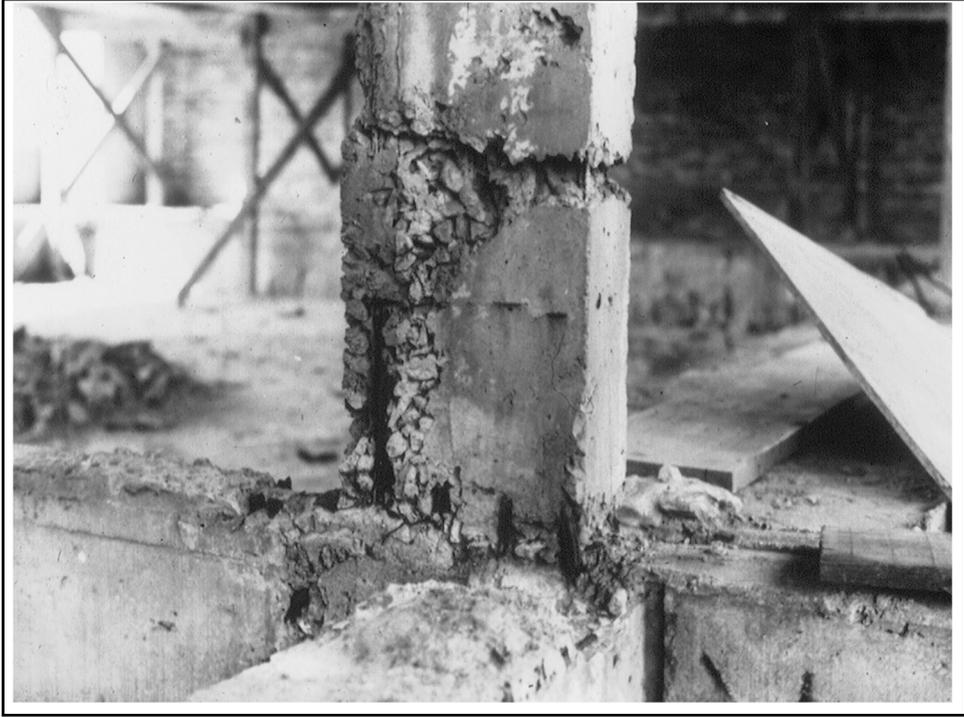
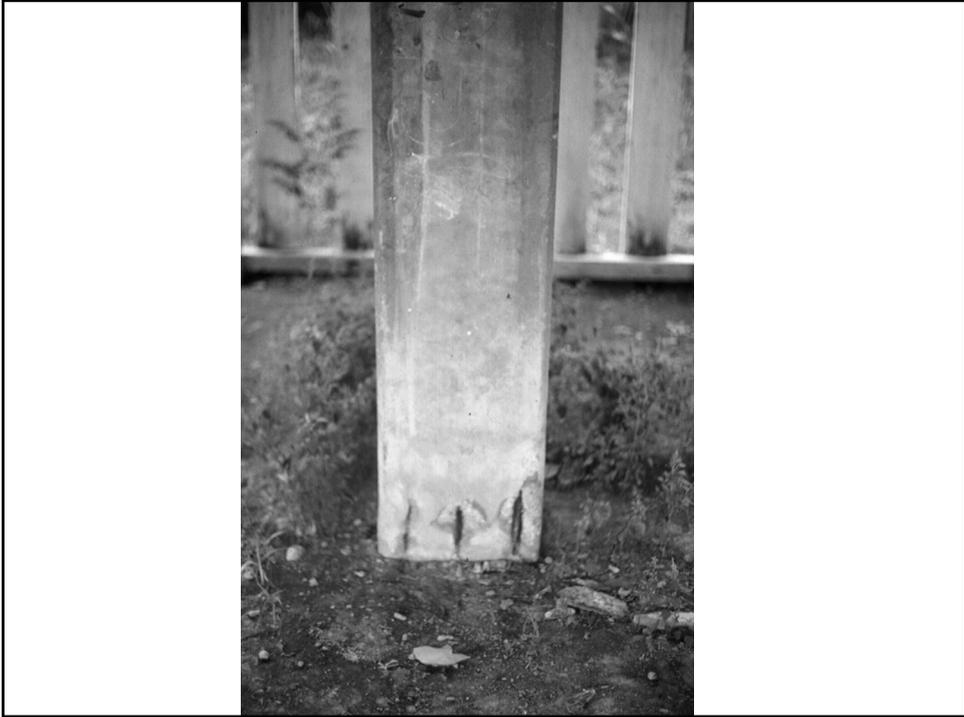
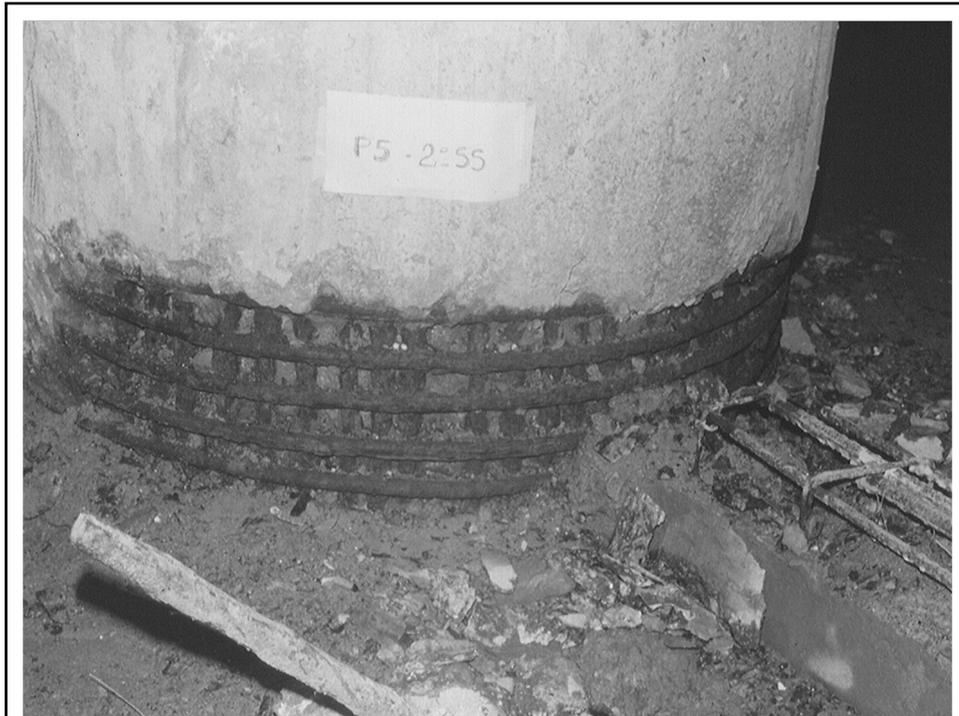
**concretagem
de pilares**
obra nova

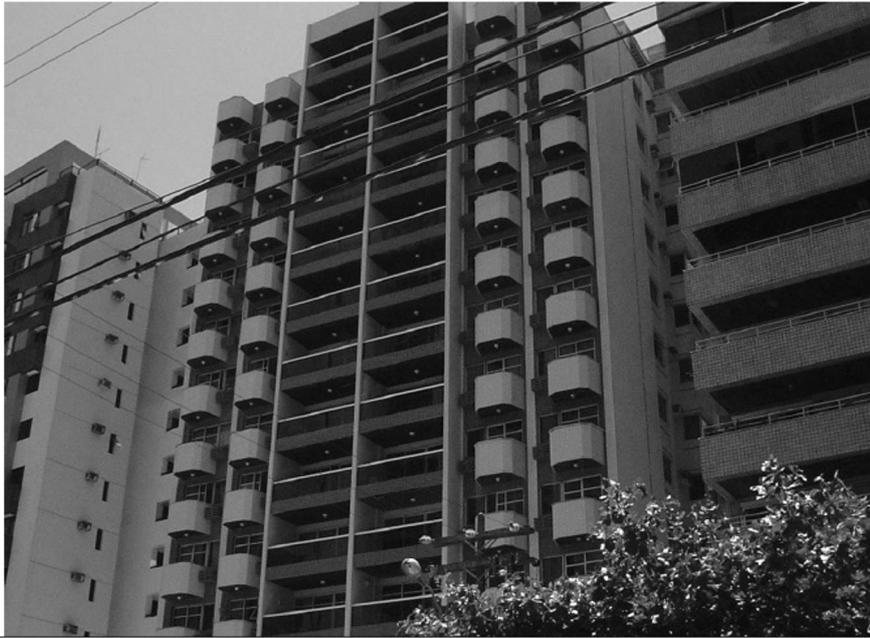
EDIFÍCIO AREIA BRANCA – Pernambuco

semanas antes

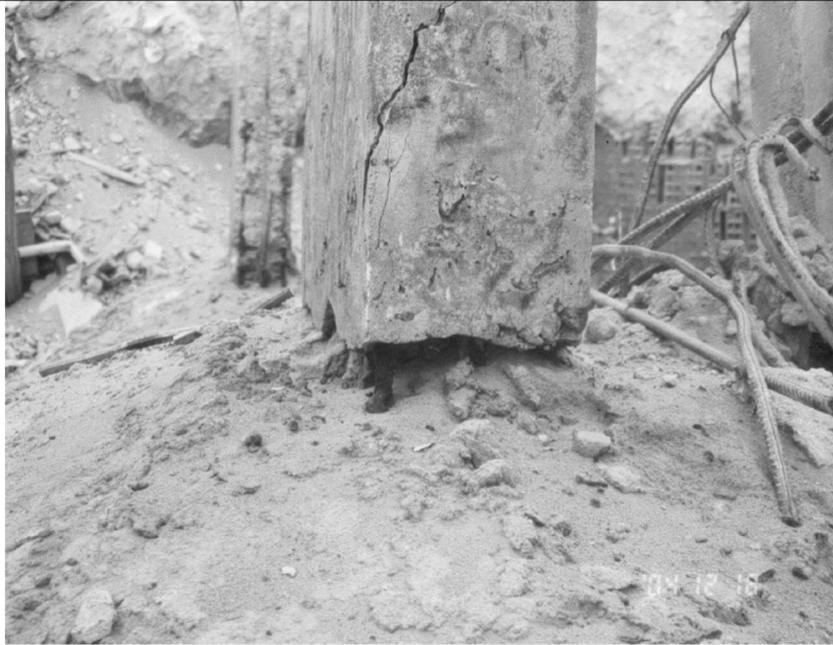
Ligação pilar - sapata com redução da seção transversal do pilar
