Aprendendo com acidentes e falhas em estruturas de concreto

Paulo Helene
Diretor PhD Engenharia
Conselheiro Permanente IBRACON
Prof. Titular Universidade de São Paulo
Presidente de honra ALCONPAT Internacional
Member fib(CEB-FIP) Service Life of Concrete Structures

III Structure Day

10 de Dezembro de 2014

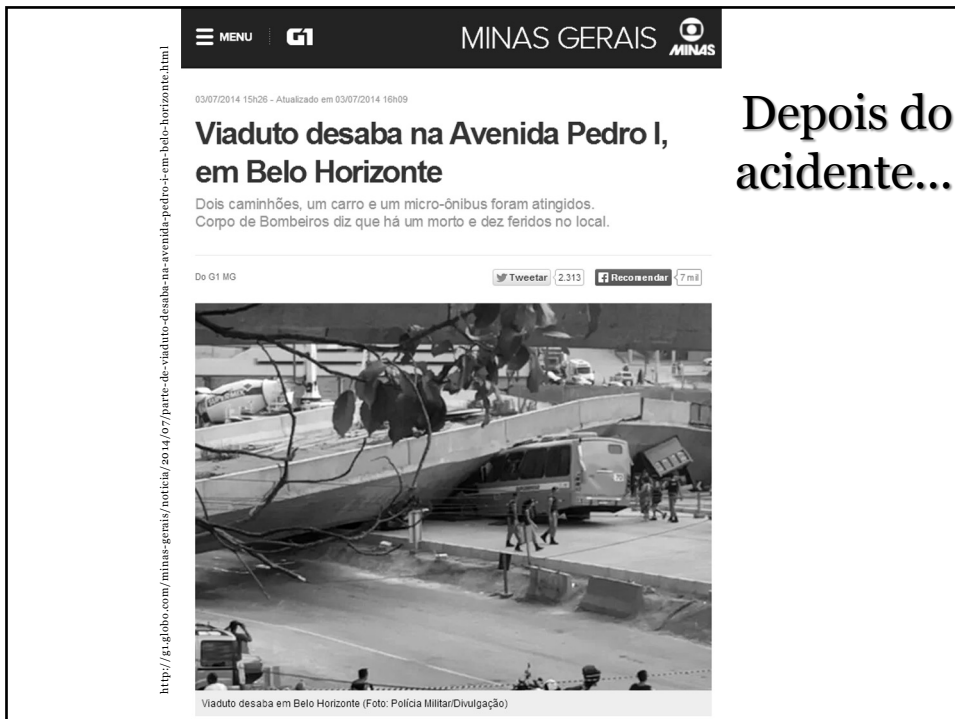
Depois do acidente...

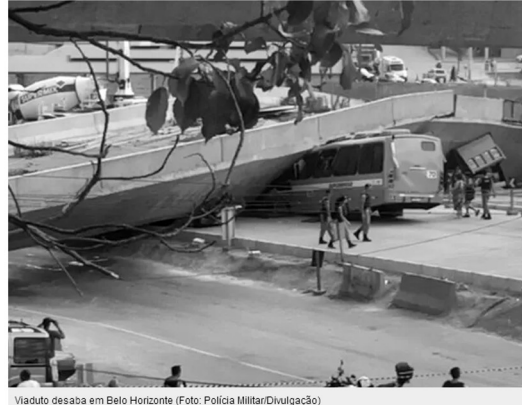
Dois caminhões, um carro e um micro-ônibus foram atingidos. Corpo de Bombeiros diz que há um morto e dez feridos no local.

Viaduto desaba em Belo Horizonte (Foto: Polícia Militar/Divulgação)

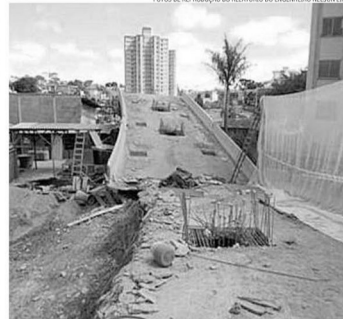
Pedro I. Análise aponta que aberturas em laje superior do tabuleiro foram malfeitas e reduziram resistência

Aberturas excessivas e irregulares no tabuleiro do viaduto Batalha dos Guararapes, na avenida Pedro I, são apontadas como motivos para condenar a alça que ficou de pé. A conclusão é do engenheiro especialista em estruturas Nelson Araújo Lima, que analisou os projetos da obra, assim como as fotos do desabamento e da escavação em torno do pilar que afundou. O especialista carioca, com 50 anos de experiência na área, também acredita que a causa da queda tenha sido a falha da

Na imagem, pilar do Batalha dos Guararapes afundado sobre o bloco que se rompeu

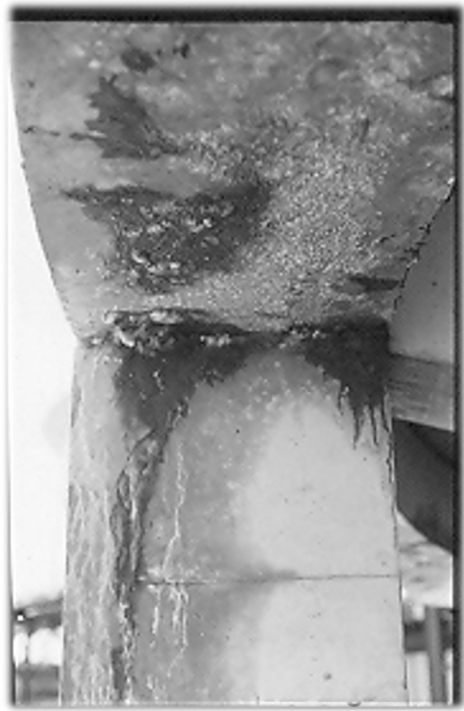
Despassivação
por cloretos

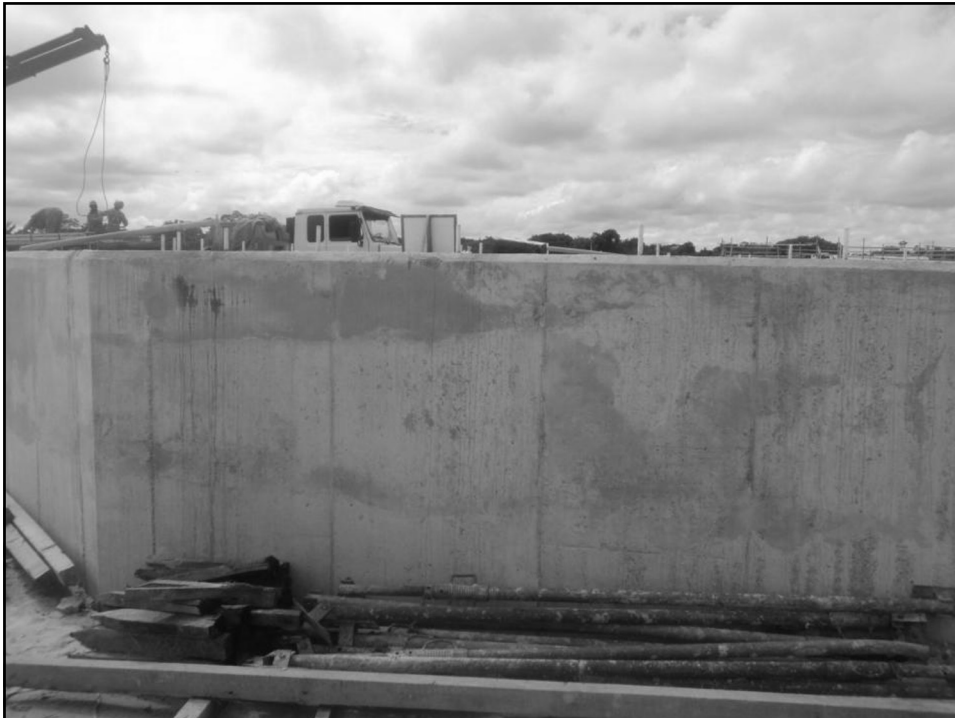
**6 caminhões
com f_{ck} de 8MPa a 12MPa**

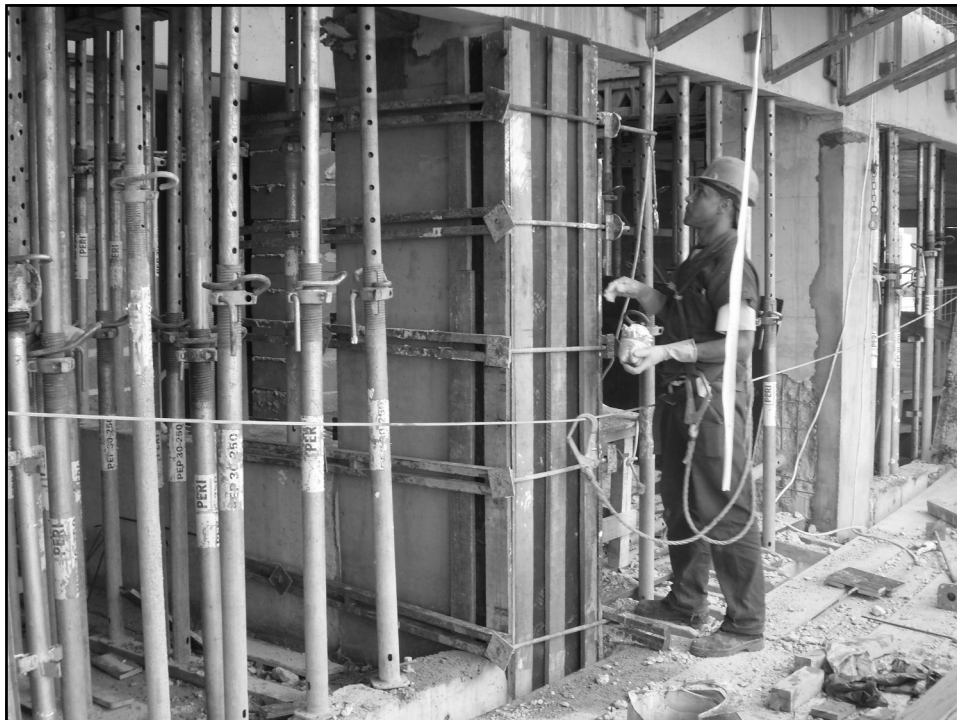
9 pilares!

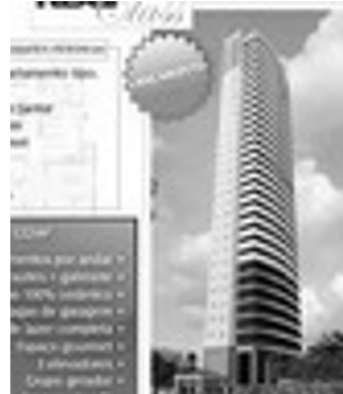
Edifício Real Class

Belém do Pará

34 pavimentos

105m 20.01.2011 35MPa

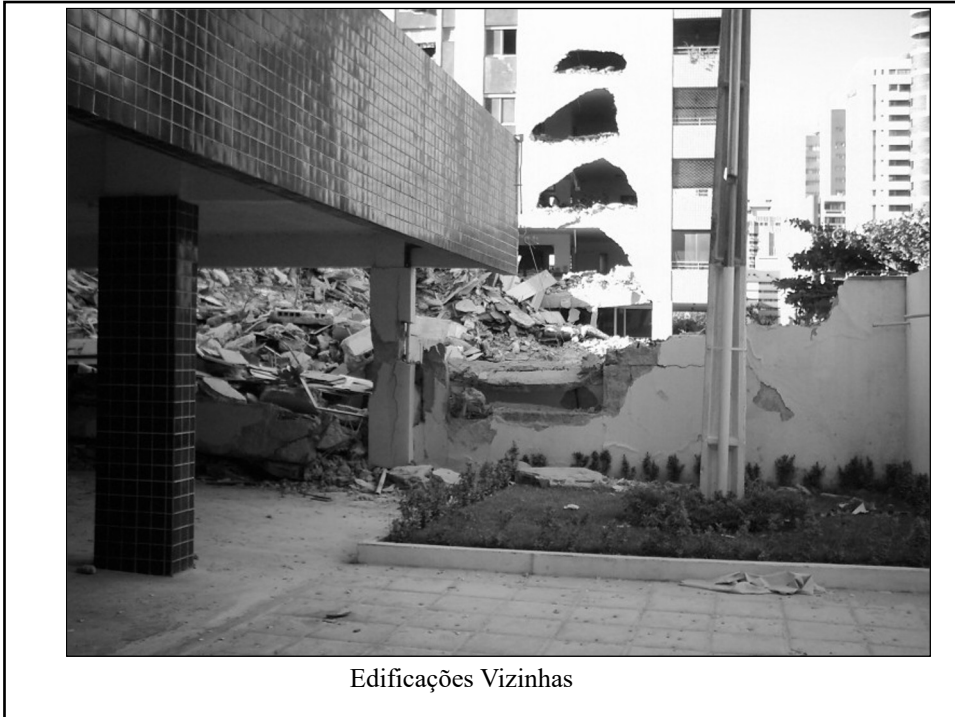
Edificações Vizinhas

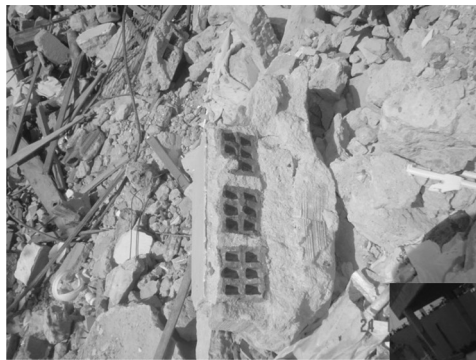
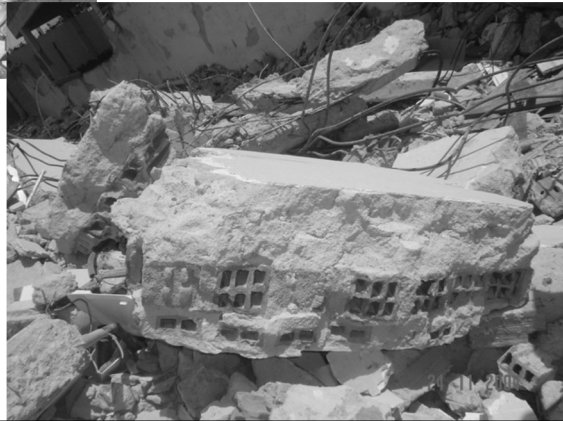
$> 20\text{cm!!!}$

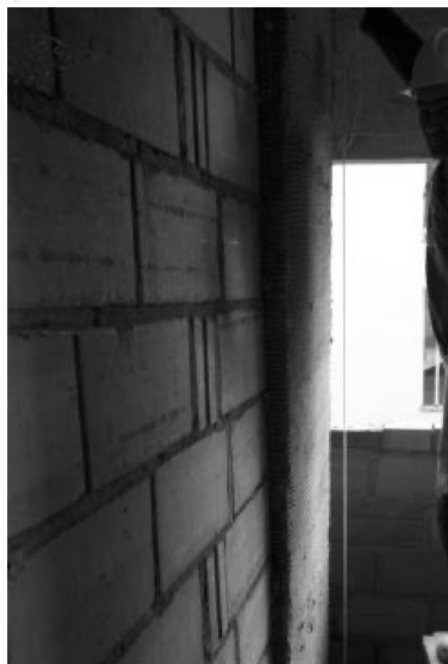
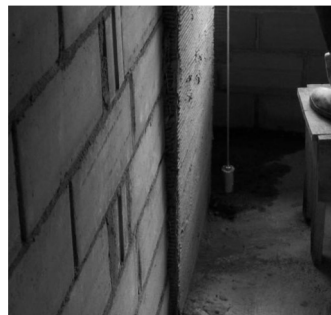
90mm
desaprumo
