**Aprendendo com acidentes e
falhas ocorridas com estruturas
de concreto, com enfoque em
projetos e execução de obras**

Jéssika Pacheco
Paulo Helene

27/01/2015
São Paulo - SP

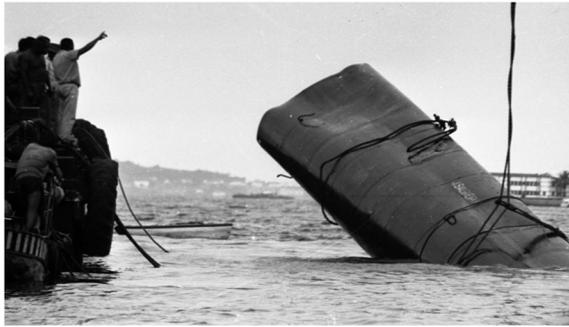
Num teste de carga, foto em 24 de março de 1970, plataforma flutuante não resistiu e levou à morte de oito pessoas, entre elas três engenheiros. Foto: Arquivo/Ag. O Globo.

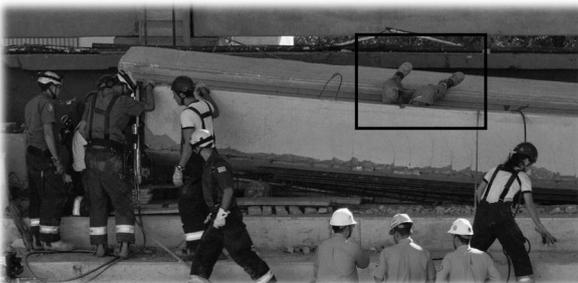
O desabamento no estádio do Palmeiras ocorreu na manhã de hoje

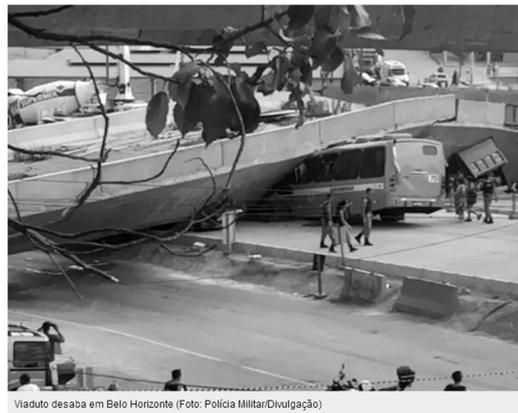
Viaduto desaba em Belo Horizonte (Foto: Polícia Militar/Divulgação)

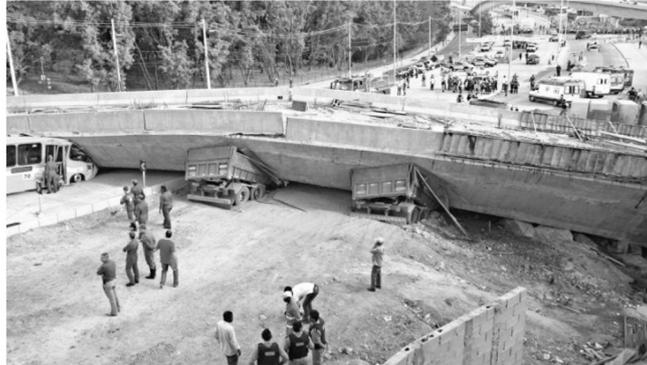
No dia 3 de julho, uma das alças do viaduto Batalha dos Guararapes ruíu, matando duas pessoas

A construtora Cowan apresentou, nesta terça-feira (22), o resultado da perícia feita no projeto do viaduto "Batalha dos Guararapes", que caiu no último 3 de julho, na avenida Pedro I, em Belo Horizonte. A empresa informou que foram detectadas falhas de concepção do projeto executivo feito pela Consol, o que provocou a queda do ramo sul do viaduto. O documento do projeto avaliado pela construtora foi fornecido pela Superintendência de Desenvolvimento da Capital (Sudecap).

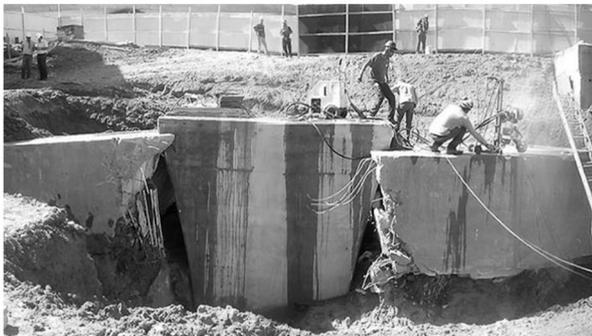
O pilar P3, que afundou pelo meio do bloco devido a dimensões inadequadas, segundo aponta laudo do Instituto de Criminalística

Porém, nas últimas páginas do laudo do Instituto de Criminalística, a conclusão assinada por sete peritos criminais pesa contra os cálculos de Rodrigo de Souza e Silva, que teriam indicado a construção do pilar denominado P3 com uma capacidade de suportar força 100 toneladas menor que o necessário.

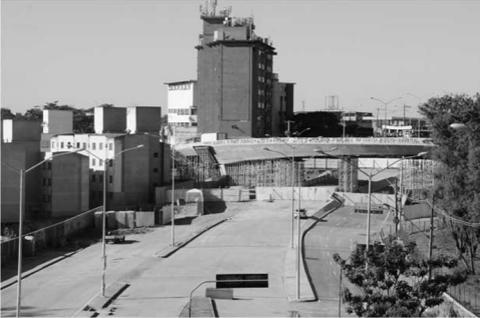
Alça norte de viaduto está escorada: projeto de demolição está pronto

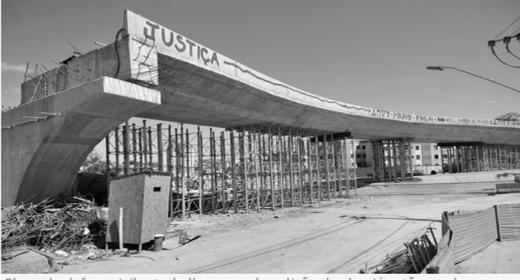
Plano de defesa civil e trabalhos para demolição da alça já estão sendo executados

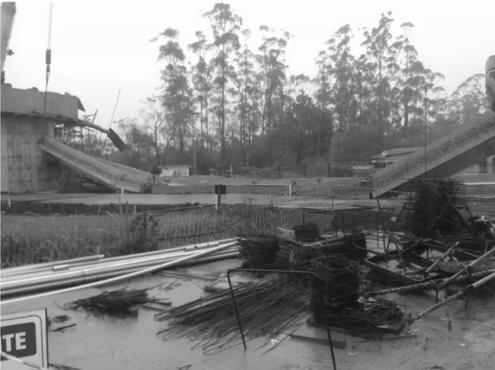
Parte de viaduto desabou em Cubatão, no litoral de São Paulo (Foto: Jéssica Bitencourt/G1)

O gerente de Engenharia da Ecovias, Rui Klein, explica que o acidente ocorreu durante o içamento de uma viga. "Com a queda, a estrutura se chocou com outras duas vigas que já estavam posicionadas. As três vieram abaixo." Dois guindastes participavam da operação para elevação do material, que tinha 45 metros de comprimento. As causas do problema deverão ser conhecidas em poucos dias, diz Klein.

Devido ao impacto, nenhuma das três vigas poderá ser reutilizada. "Qualquer esforço não previsto faz com que elas se rompam, não podendo mais ser aproveitadas", detalha o engenheiro. Os materiais serão refeitos, processo que deve demorar em torno de 20 dias. De acordo com Klein, não há necessidade de alteração do prazo de entrega do anel viário, que irá interligar as rodovias Anchieta, Cônego Domênico Rangoni e Padre Manuel da Nóbrega.

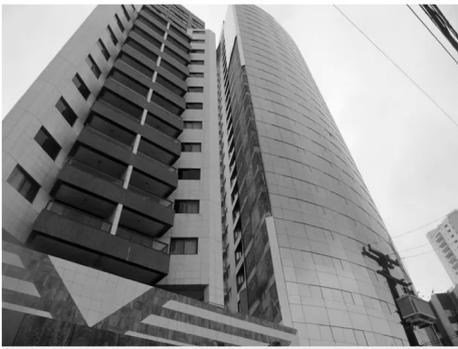
Revestimento externo do prédio caiu no começo da manhã. (Foto: Katherine Coutinho/G1)

Parte do revestimento do edifício Madison Avenida, na Avenida Boa Viagem, Zona Sul do Recife, caiu no começo da manhã desta segunda-feira (8) e atingiu outros dois prédios vizinhos. Segundo testemunhas, ventava muito pela manhã, o que pode ter contribuído para as placas se desprendêrem e voarem. O gerente do prédio Portal Studio, do lado esquerdo do edifício Madison Avenida, conta que os pedacos que caíram eram placas de metal. "Quebrou janela de

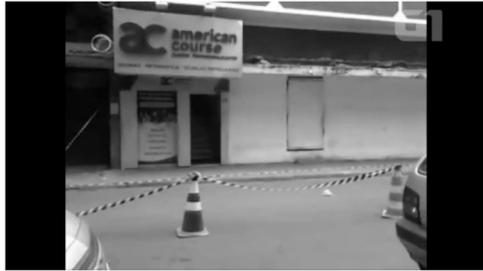
Uma marquise caiu em São João de Meriti, na Baixada Fluminense, na tarde desta quarta-feira (17). De acordo com o engenheiro da Defesa Civil, Enoque Soares da Rosa, uma equipe foi chamada por conta do risco de desabamento por volta das 13h. A área foi isolada, mas não houve tempo para que uma equipe de escora chegasse ao local. Ninguém ficou ferido. A reclamação foi enviada pela plataforma **VC no G1**.

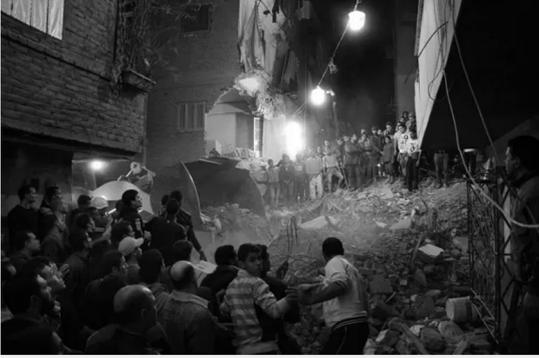
Pelo menos 10 pessoas morreram em desabamento de prédio no Cairo nesta terça-feira (25) (Foto: Ahmed Abdel Fattah, El Shrouk Newspaper/AP)

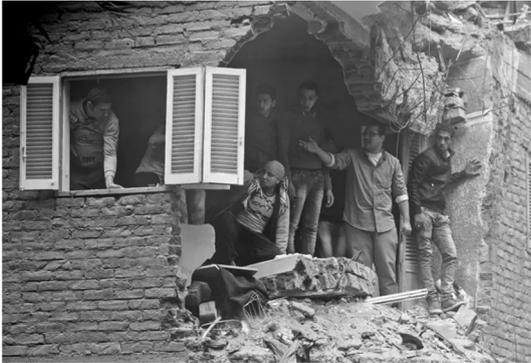
Vizinhos observam operação de resgate através de vão na parede causado pelo desabamento que deixou vários mortos no Cairo (Foto: Amr Nabil/AP)

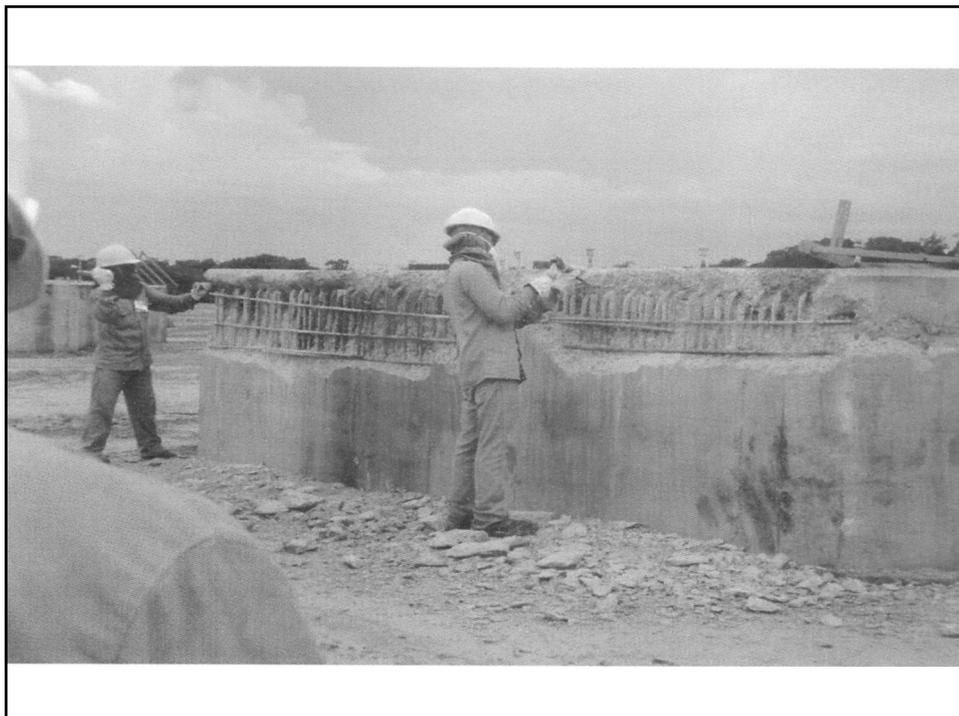
**Depois de 28dias deu no que deu!
e ainda queria cobrar da Concreteira...**

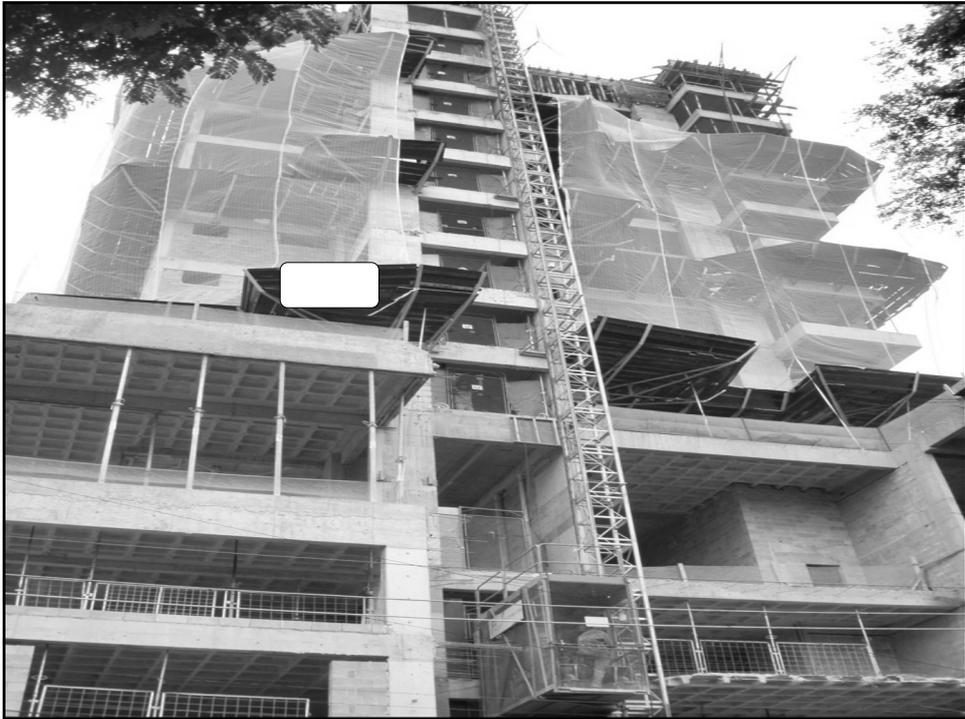
Caso 2:

Edifício habitacional

8^o andar

$f_{ck} = 40\text{MPa}$

1 caminhão com 10MPa

9 pilares!

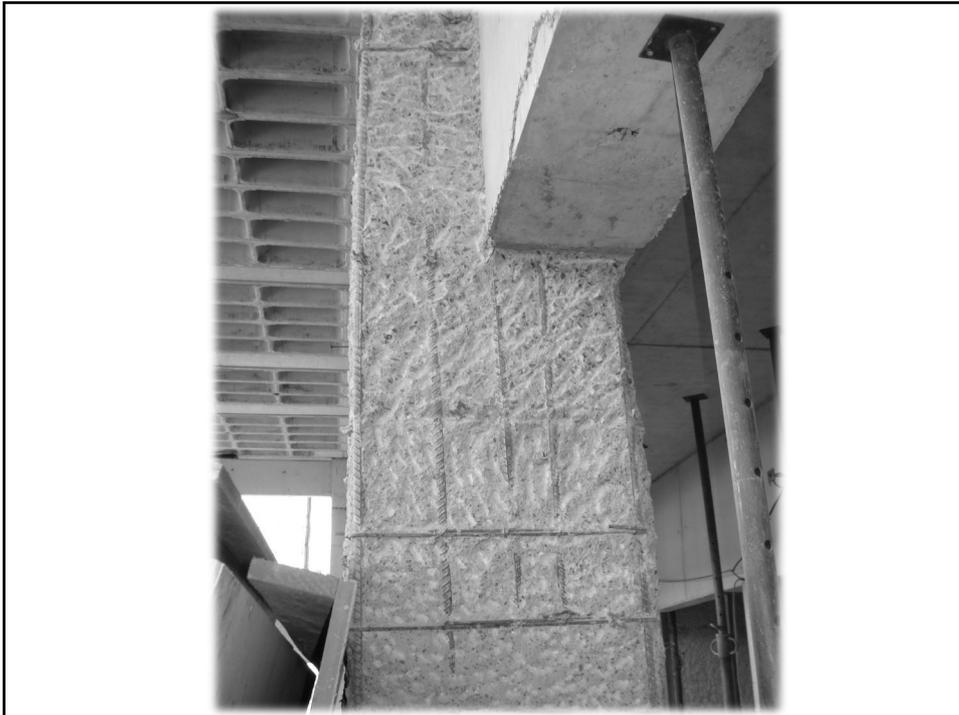
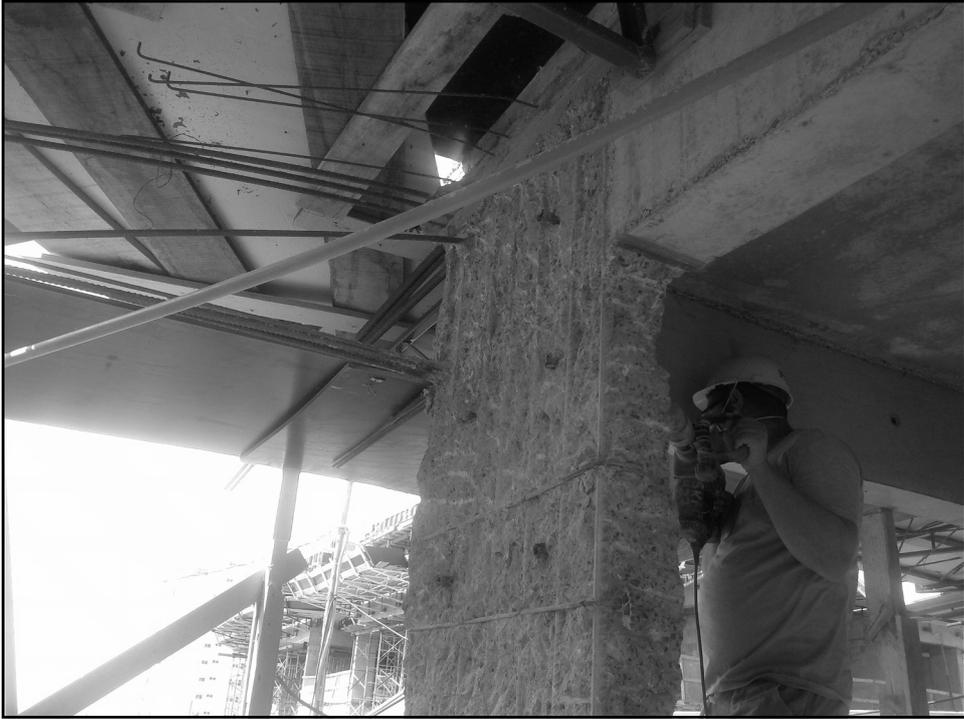
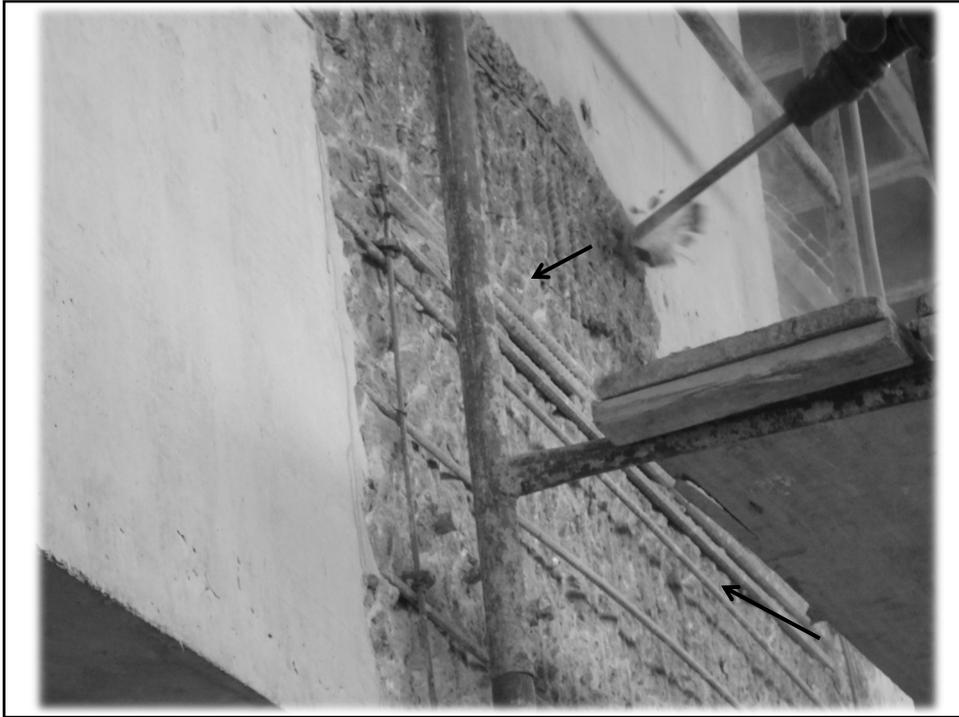
Edifício Habitacional

armadura de
pilares
obra nova

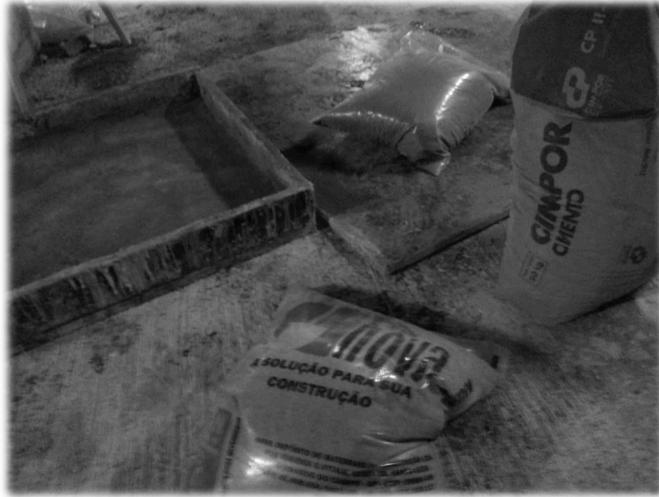
Reparo Estrutural !?

Todo reparo estrutural deve ser realizado com argamassa, graute ou concreto com resistência bem superior à do elemento. No mínimo igual.

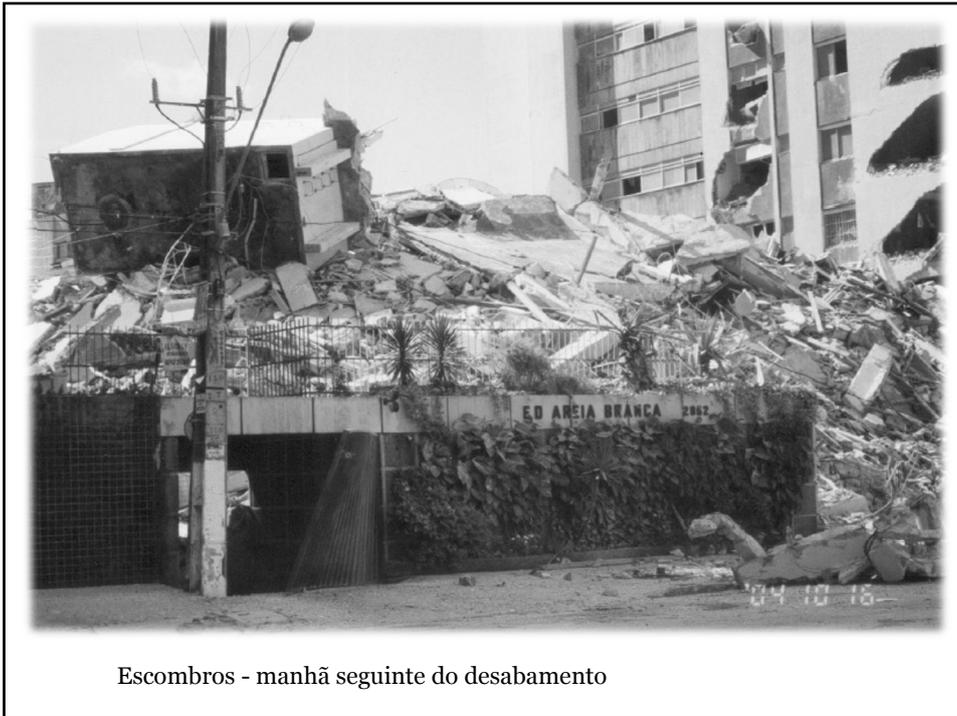
Escombros - manhã seguinte do desabamento

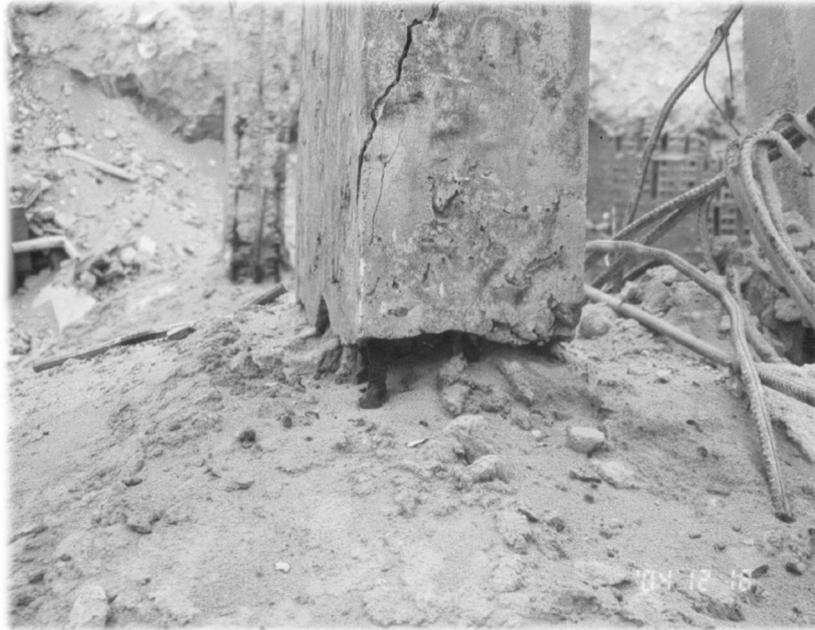
Ligação pilar - sapata com redução da seção transversal do pilar

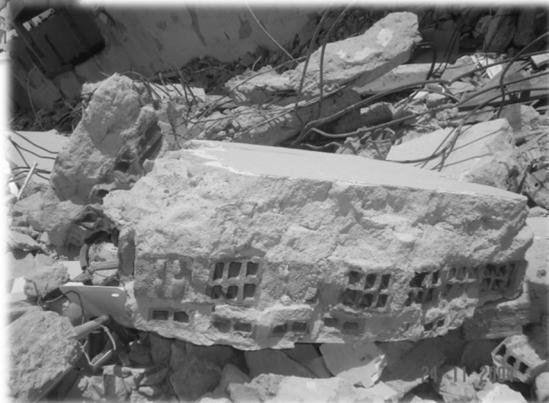
> 20cm!!!

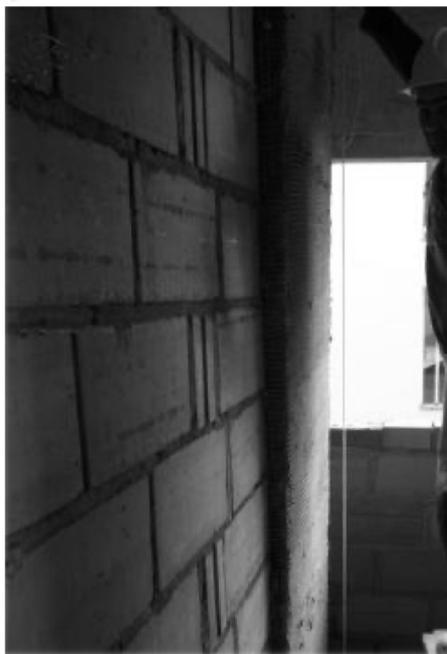
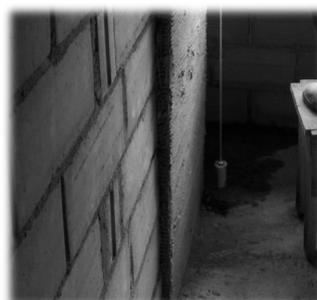
**90mm
desaprumo**
