**CURSO INTERNACIONAL
"TECNOLOGÍA AVANZADA DEL
HORMIGÓN"**

**Patología de las estructuras
de hormigón.
*Errores de ejecución y diseño***

Paulo Helene

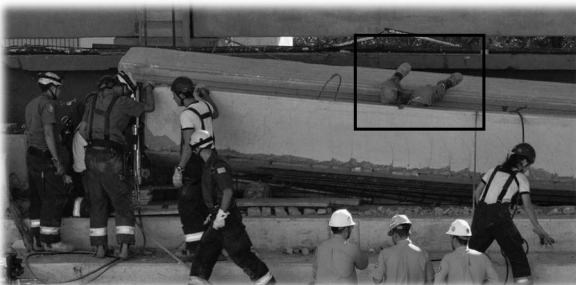
O desabamento no estádio do Palmeiras ocorreu na manhã de hoje

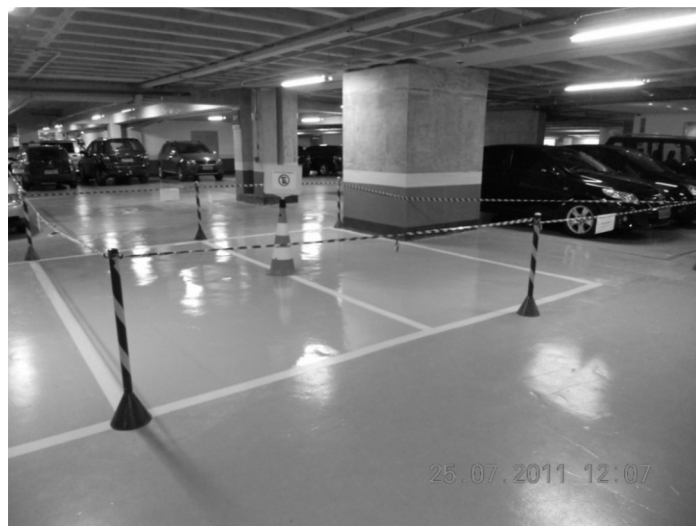
Pilar P1 acabado

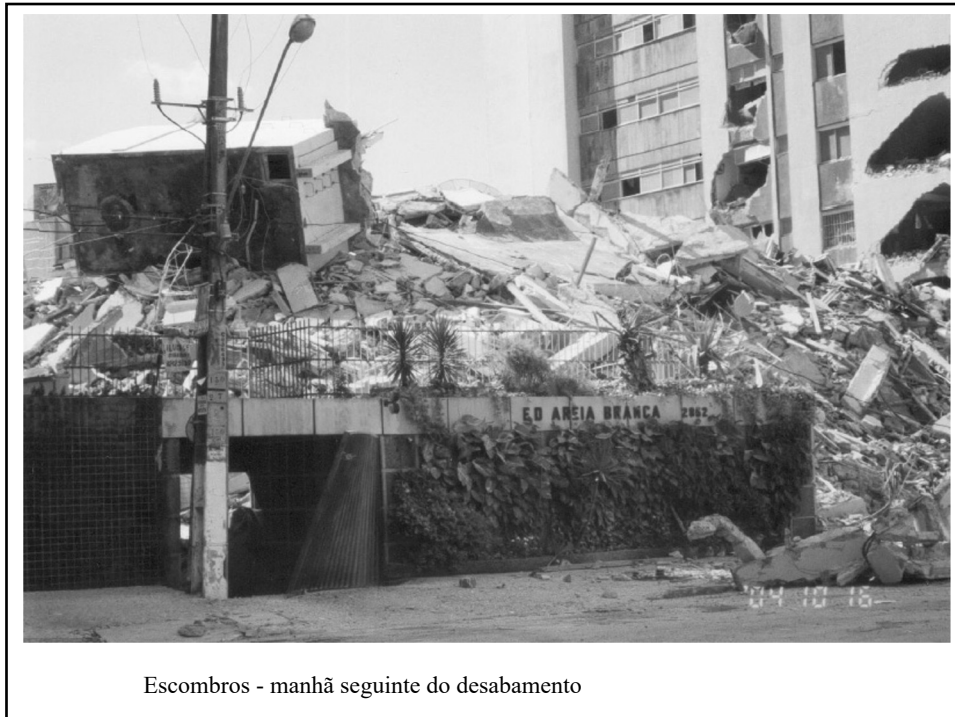
Escombros - manhã seguinte do desabamento

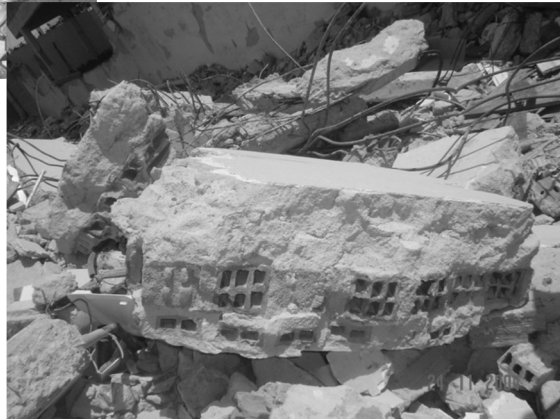
Ligação pilar - sapata com redução da seção transversal do pilar

$> 20\text{cm!!!}$

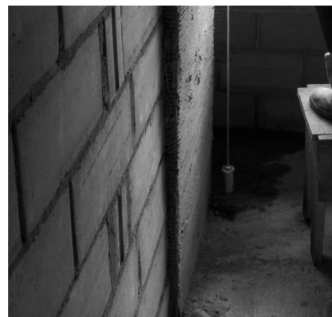
90mm
desaprumo
