Aprendendo com Acidentes e Falhas de Projeto e de Execução de Estruturas de Concreto

Paulo Helene

20 de março de 2014

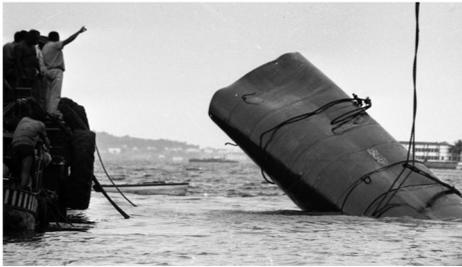
Contribuiu para a crise um grave acidente ocorrido no dia 24 de março de 1970, quando engenheiros e operários faziam um teste de carga em uma plataforma flutuante. Por volta das 15h30m, 34 tubulões de 22 metros de altura e 1,80 metro de diâmetro foram enchidos de água do mar, pesando 2 mil toneladas. A plataforma não resistiu e afundou, matando oito pessoas, entre três delas engenheiros.

Num teste de carga, feito em 24 de março de 1970, plataforma flutuante não resistiu e levou à morte de oito pessoas, entre elas três engenheiros. Foto: Arquivo/Ag. O Globo.

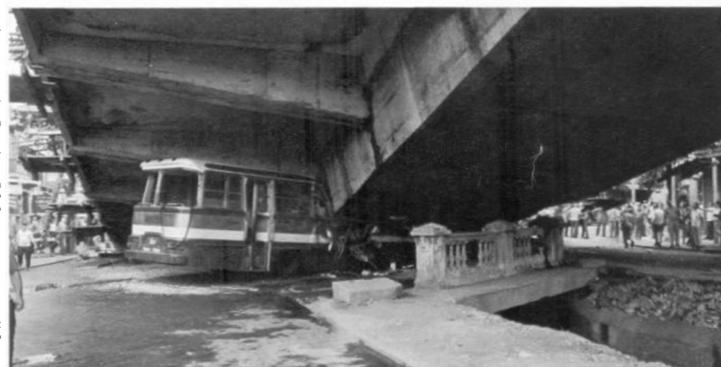
A viagem do ônibus Usina/Leblon foi cortada pela metade quando, num estrondo, ruíram 122 metros de concreto

O ônibus da linha Usina/Leblon foi atingido em cheio. Os bombeiros tiveram que abrir brechas na laticia para salvar os passageiros que ainda restavam vivos. Não foram poucas as cenas dramáticas durante o resgate. Um homem só ficou livre das ferragens depois que lhe amputaram as duas pernas (abaixo). O ônibus foi apanhado exatamente no centro de força dos destroços do elevado.

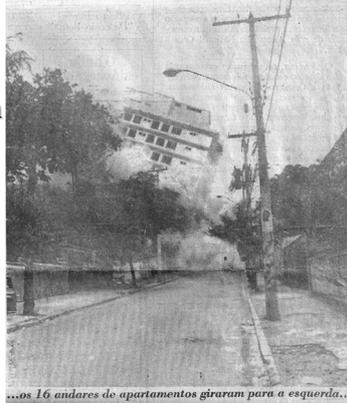
Era, na época, anunciado como o melhor de Icaraí, sendo que mais de quarenta apartamentos, de um total de cinquenta e seis unidades, já estavam vendidas. Mas, a má execução da obra, aliada à negligência da firma, levaram ao esmagamento de pilares, o que ocasionou a queda de um prédio de vinte andares.

...os 16 andares de apartamentos giraram para a esquerda...

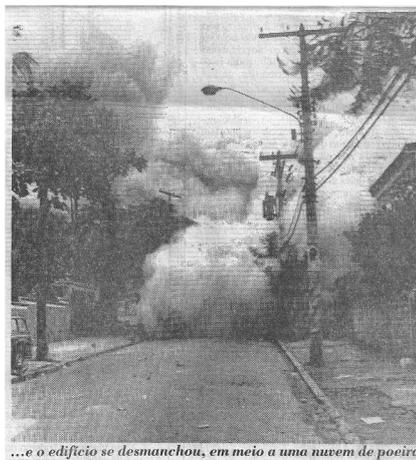
...e o edifício se desmanchou, em meio a uma nuvem de poeira

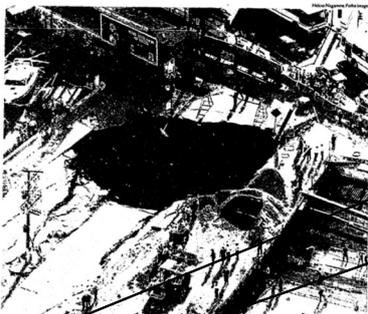
Vista aérea do buraco, às 19h10, formado em cruzamento da avenida Santo Amaro e Marginal Pinheiros.

Um acidente nas obras do túnel da avenida Juscelino Kubitschek abriu ontem uma cratera de cem metros quadrados e cinco metros de profundidade —suficiente para "engolir" 40 carros— na zona sul de São Paulo. Não houve feridos. Cerca de 500 mil pessoas foram atingidas pela falta de luz e água. O trânsito na região ficou caótico.

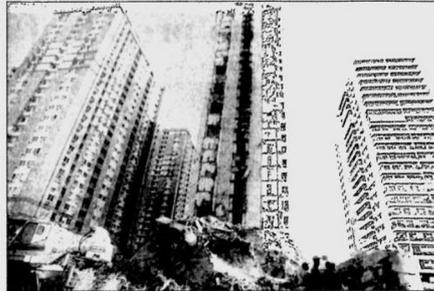
A coluna com 14 apartamentos (igual à do edifício à direita) transformou-se em escombros

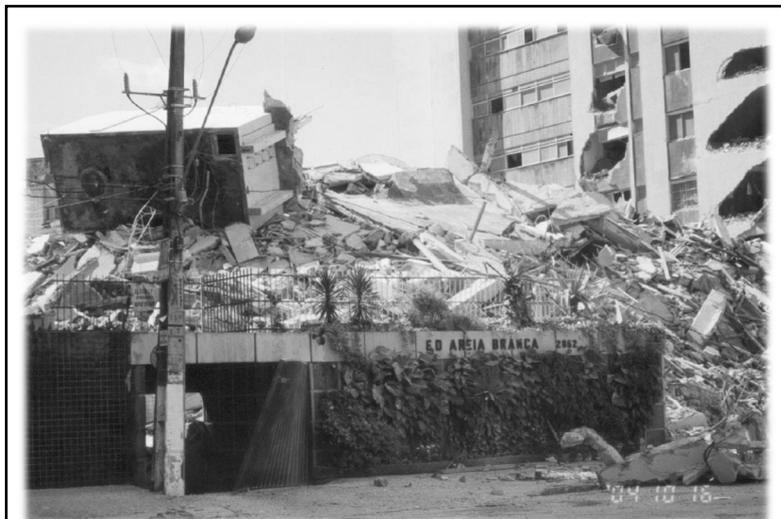
Escombros - manhã seguinte do desabamento

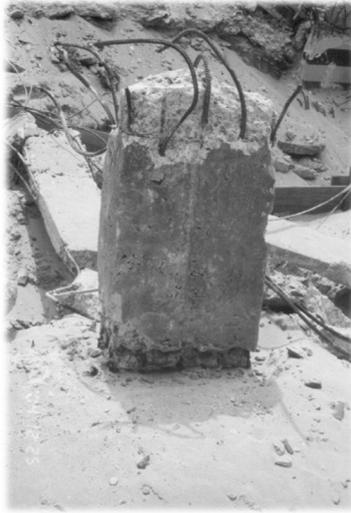
Ligação pilar - sapata com redução da seção transversal do pilar

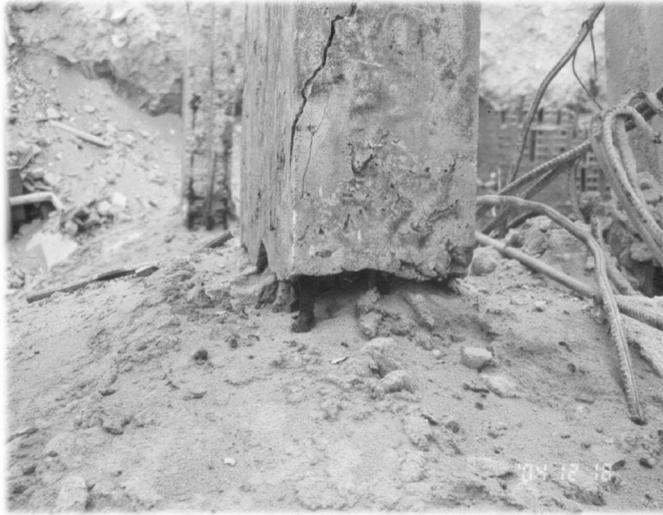
Ligação pilar - sapata com redução da seção transversal do pilar

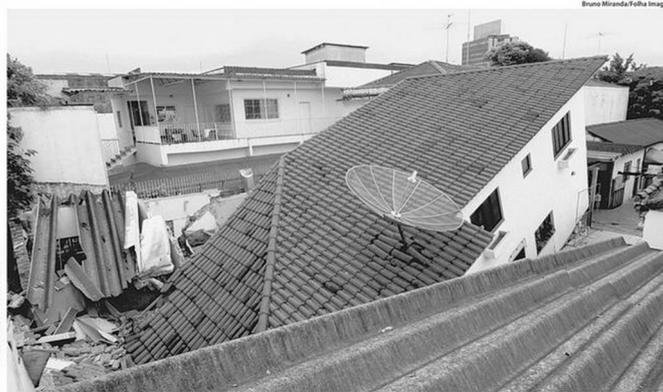
A CASA CAIU Sobrado na rua Amaro Cavalheiro, em Pinheiros (zona oeste de SP), que desabou em túnel da obra da linha 4 do Metrô; outra casa e um estacionamento foram afetados e todos os moradores do quarteirão foram retirados Pág. A20
Folha de São Paulo, 04 de dezembro de 2005

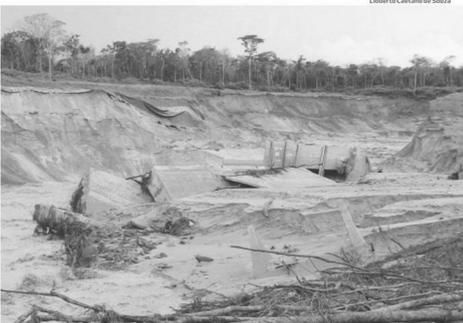
Barragem de hidrelétrica em construção em Vilhena, que se rompeu anteontem; no destaque, momento da ruptura

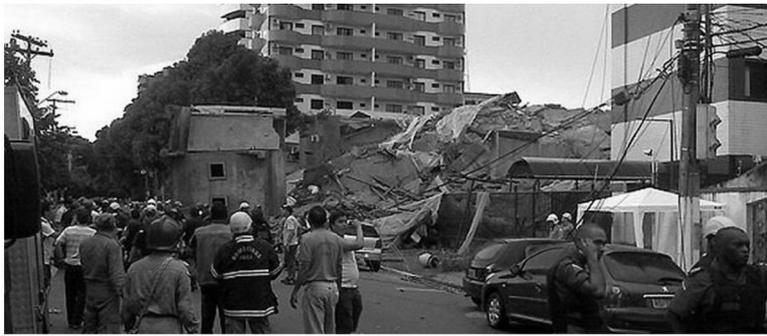
Prédio de 35 andares desaba em Belém do Pará e deixa duas pessoas feridas Foto Porta ORM -

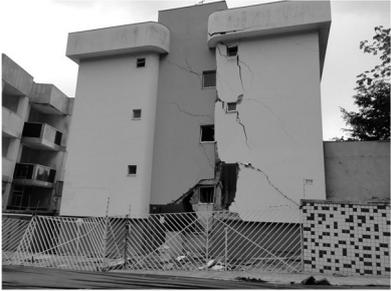
Parte da fachada de um dos prédios interditados no Bairro Buritis, na Região Oeste de BH, desabou nesta quinta-feira (29). De acordo com moradores da região, um pedaço da fachada caiu na quarta-feira. Segundo a Defesa Civil de Belo Horizonte, a responsabilidade pela estrutura é da construtora. A empresa foi procurada, mas ninguém foi encontrado para falar sobre o assunto. Três edifícios na Rua Laura Carneiro D'Almeida foram interditados pela Defesa Civil em outubro por risco de desabamento. (Foto: Pedro Triguere/G1)

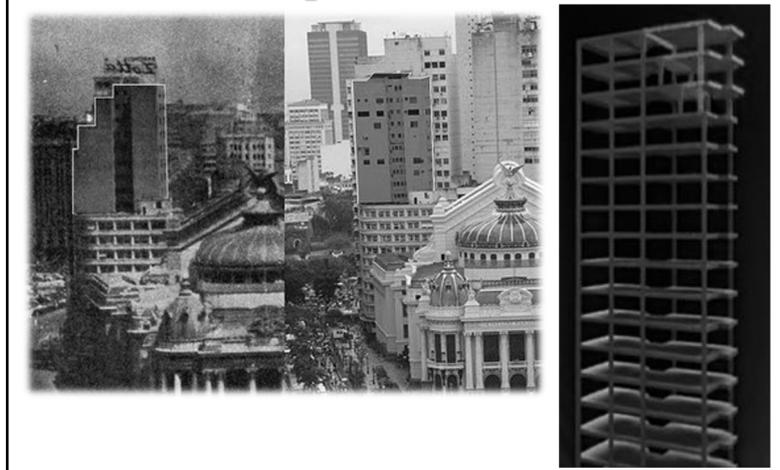
2) Alteração do projeto original: sobrecarga nos pilares frontais

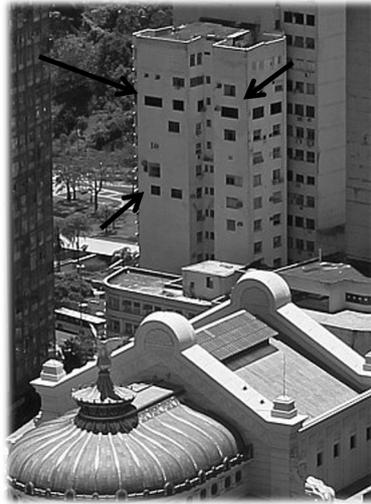
2) Alteração do projeto original

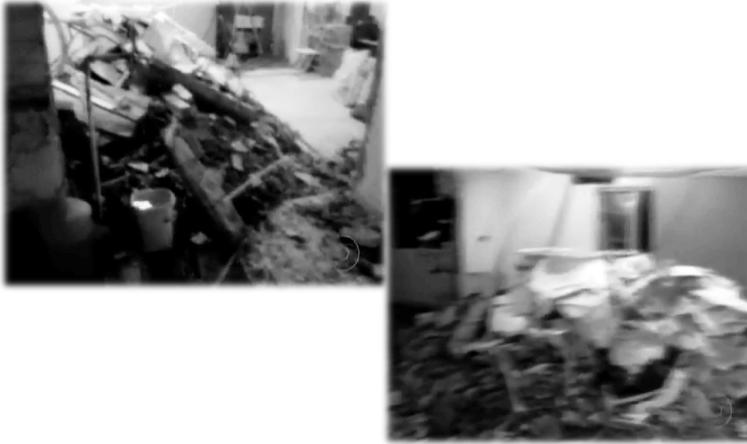
3) Reforma no 3º e 9º andar: sobrecarga nas lajes

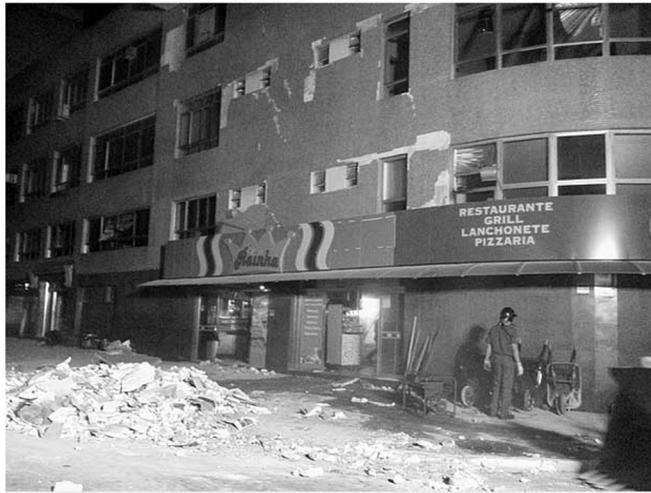
Trabalho de remoção de entulho deve durar dias, informou o Corpo de Bombeiros. (Foto: Carlos Oliveira / G1)

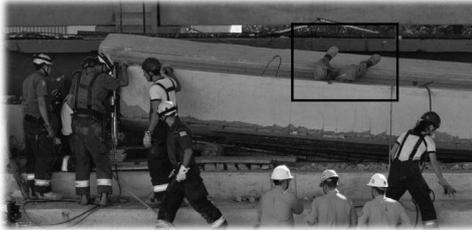
O desabamento no estádio do Palmeiras ocorreu na manhã de hoje

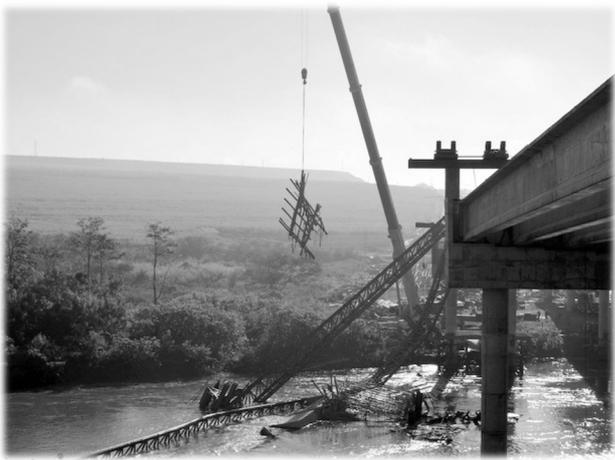
[...] Segundo apuração do G1 junto à Polícia Militar, os trabalhadores colocavam vigas sobre um pilar em forma de T que estava fixado no Rio Piracicaba. No momento de colocação da décima viga, todas elas e o pilar vieram abaixo.

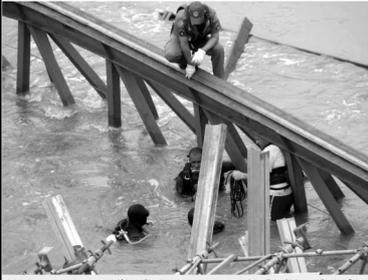
Acidente nas obras do novo anel viário de Piracicaba ocorreu na segunda-feira (Foto: SítioCmpl/Divulgação)

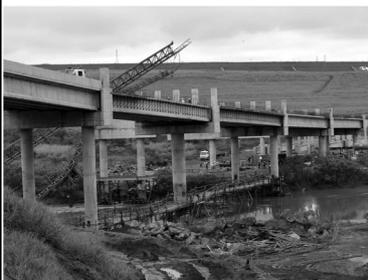
Acidente ocorreu nesta segunda-feira nas obras do novo anel viário de Piracicaba (Foto: Fernanda Zanetti/G1)

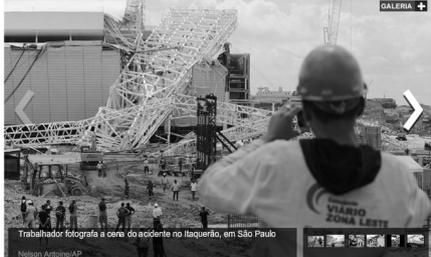
Trabalhador fotografa a cena do acidente no Itaquero, em São Paulo

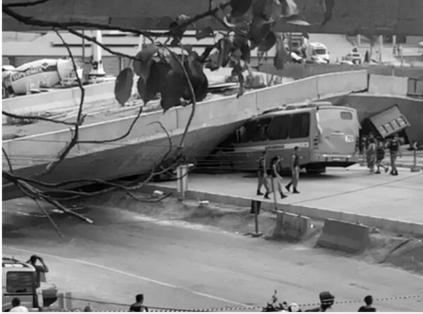
Viaduto desaba em Belo Horizonte (Foto: Polícia Militar/Divulgação)

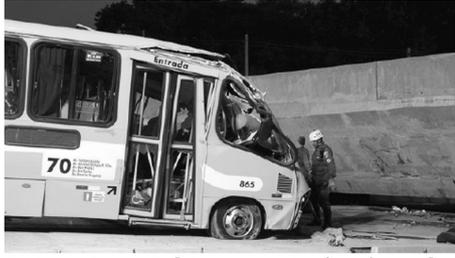
O viaduto, que estava em construção desabou sobre parte de um ônibus, vários caminhões e um veículo que trafegava na Avenida Dom Pedro I, no bairro São João Batista, em Belo Horizonte (Paulo Fonseca/EFE)

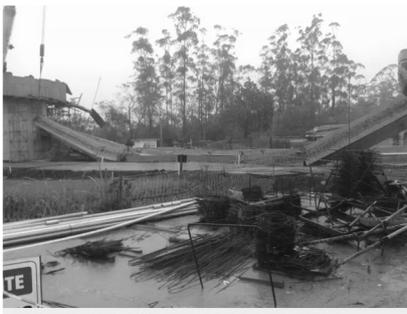
Parte de viaduto desabou em Cubatão, no litoral de São Paulo (Foto: Jéssica Bitencourt/G1)

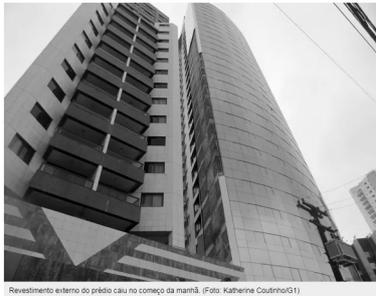
Revestimento externo do prédio caiu no começo da manhã. (Foto: Katherine Coutinho/G1)

Parte do revestimento do edifício Madison Avenida, na Avenida Boa Viagem, Zona Sul do Recife, caiu no começo da manhã desta segunda-feira (8) e atingiu outros dois prédios vizinhos. Segundo testemunhas, ventava muito pela manhã, o que pode ter contribuído para as placas se desprendem e voarem. O gerente do prédio Portal Studio, do lado esquerdo do edifício Madison Avenida, conta que os pedacos que caíram eram placas de metal. "Quebrou janelas de

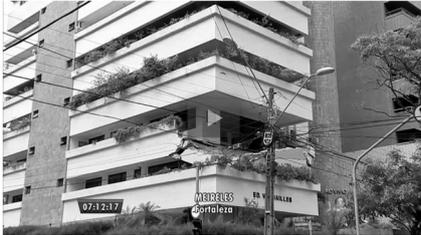
Os moradores do apartamento cuja varanda desabou no fim da tarde de segunda-feira (3), no Bairro Meireles, em **Fortaleza**, tinham solicitado uma avaliação de um engenheiro civil sobre as rachaduras que o local apresentava. O pedido foi feito dias antes do acidente. O laudo recomendava imediato escoramento e recomendou que essa vistoria fosse feita em todas as demais varandas do edifício', conta o presidente do Conselho Regional de Engenharia do Ceará (Crea-CE), Vitor Frota Pinto.
