Fundação Municipal de Ensino de Piracicaba – FUMEP
Escola de Engenharia de Piracicaba – EEP.
Semana da Engenharia Civil - 2017

APRENDENDO COM ERROS E ACIDENTES NAS ESTRUTURAS DE CONCRETO

Paulo Helene

02/10/2017
Piracicaba - SP

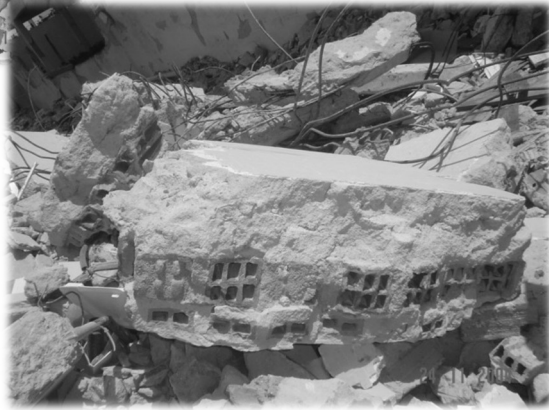
> 20 cm!!!
