Aprendendo com Acidentes em Estruturas de Concreto

"do Laboratório de Pesquisa ao Canteiro de Obras"

Paulo Helene

UNISINOS 13 de outubro de 2017 Porto Alegre/RS

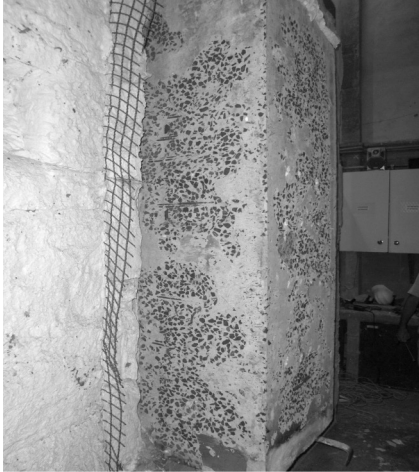
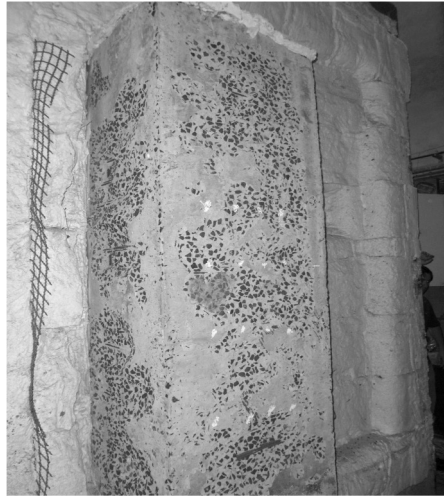
Integridade

arestas perfeitas

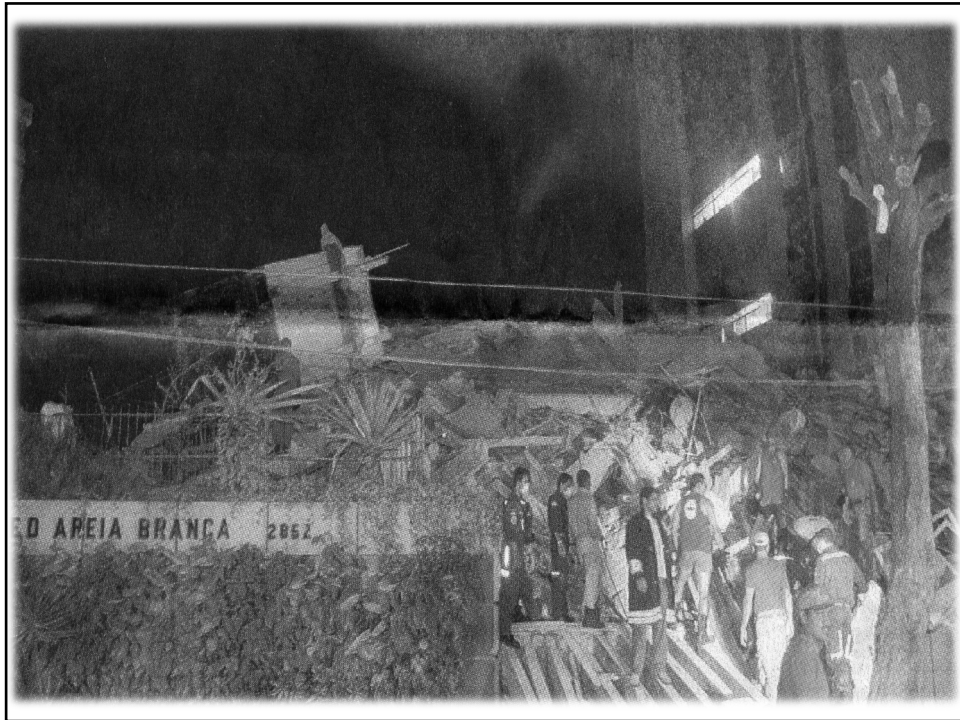
EDIFÍCIO AREIA BRANCA – Pernambuco

semanas antes

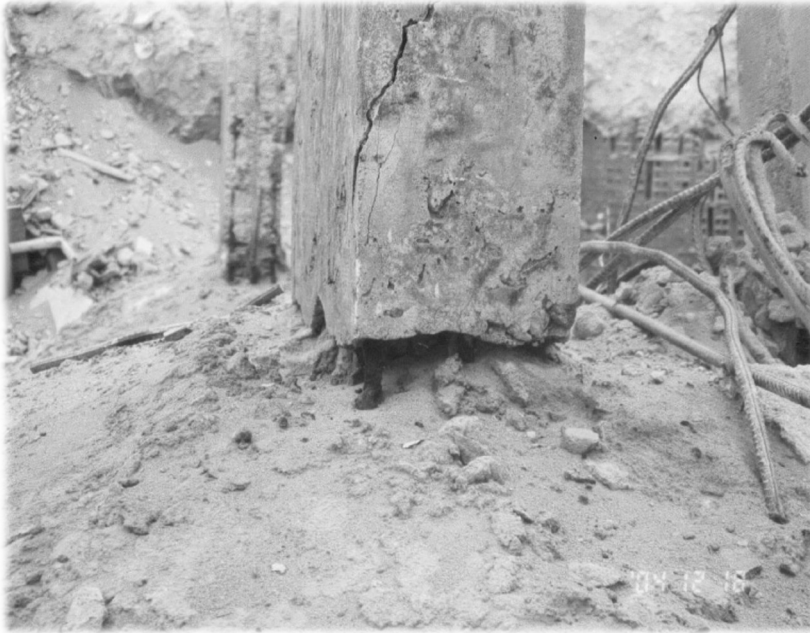
Conexión pilar - zapata con reducción de la sección transversal del pilar
