# APRENDENDO COM OS ACIDENTES

*“do Laboratório de Pesquisa aos Canteiros de Obras”*

**Paulo Helene**

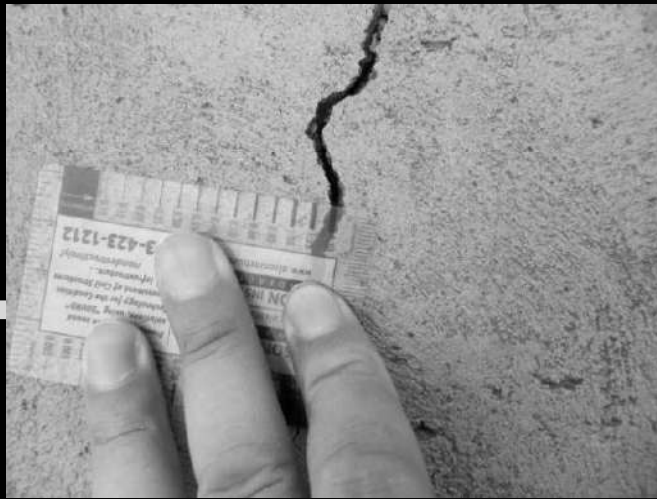
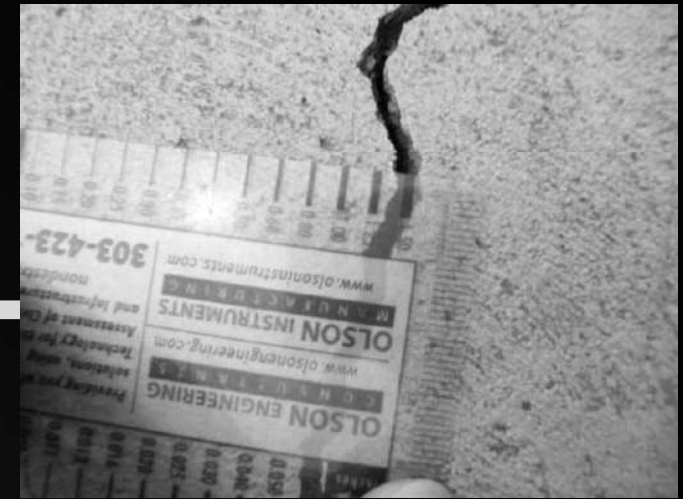
Diagnóstico:  
Mal posicionamento de armadura  
negativa das lajes adjacentes, sobre as  
vigas, devido a pisoteio durante a  
concretagem

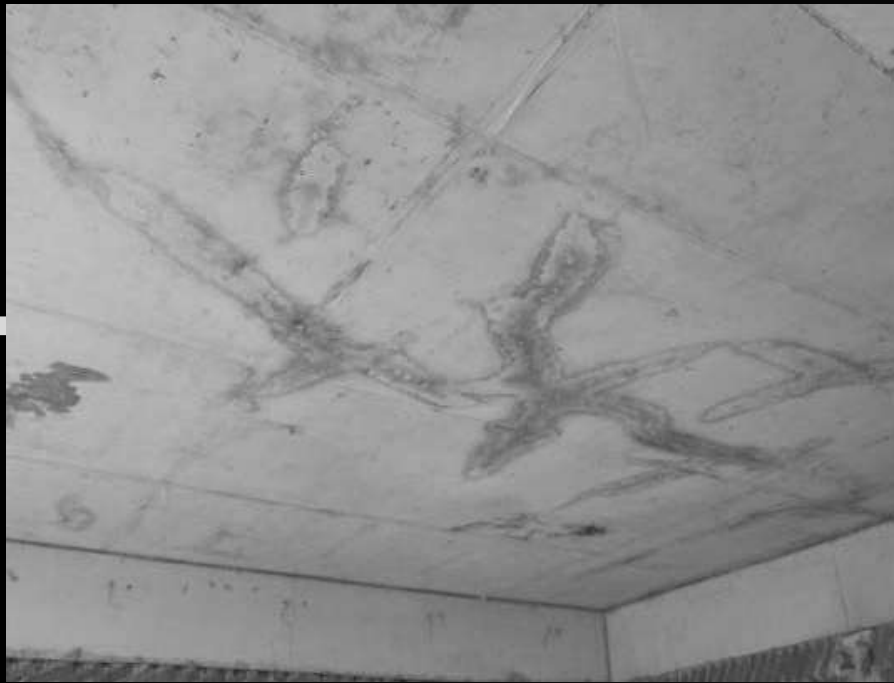
Laje de 12cm de espessura :  
 $300\text{kg/m}^2$

Dimensionada para  
 $150\text{kg/m}^2$

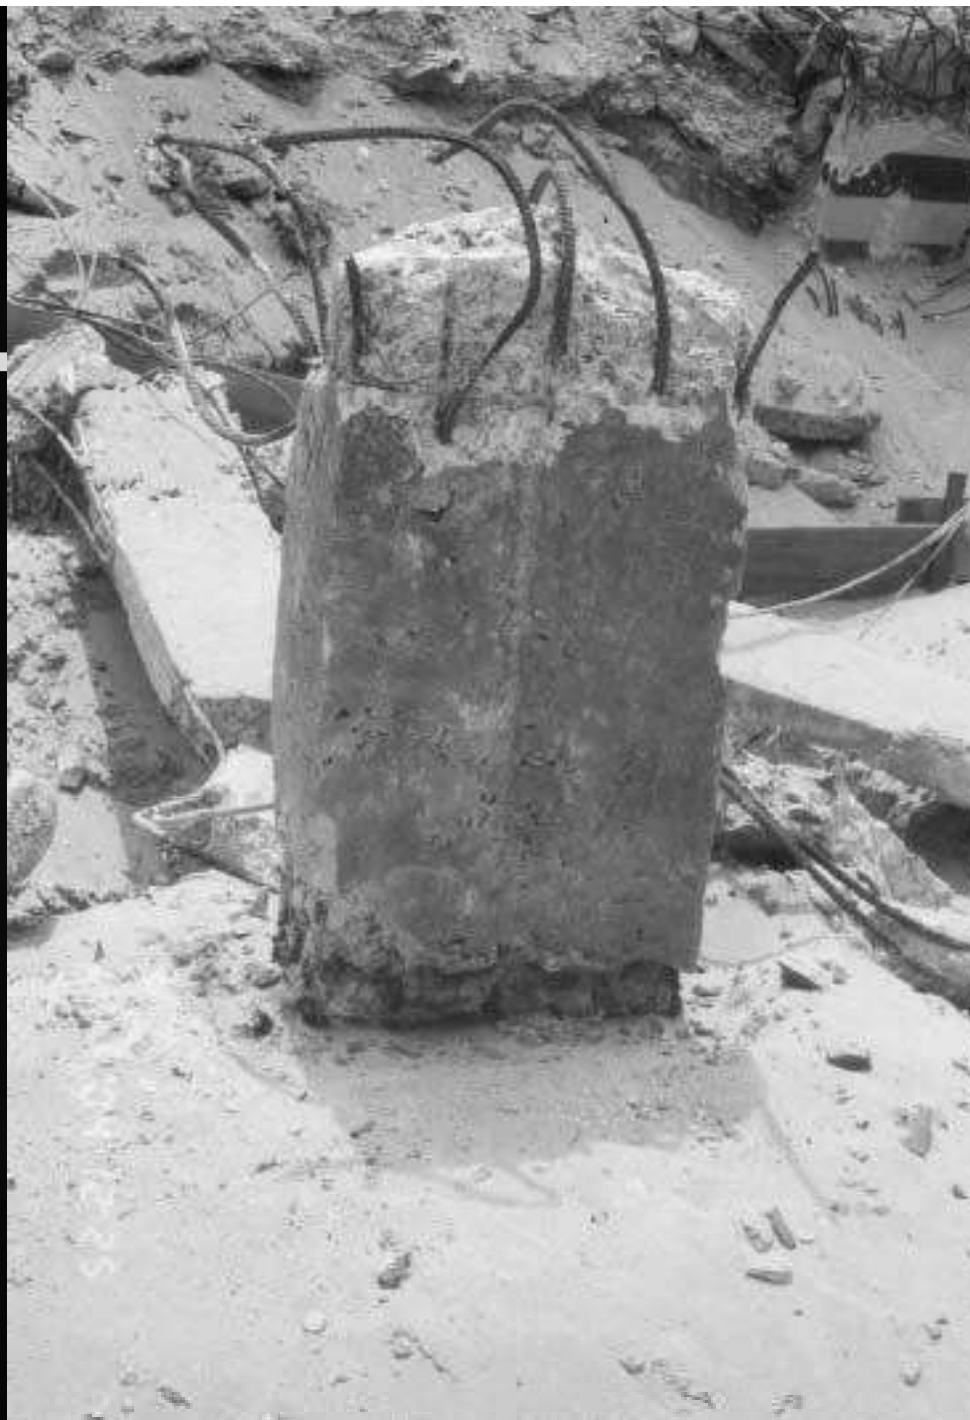
Ligação pilar - sapata com redução da  
seção transversal do pilar

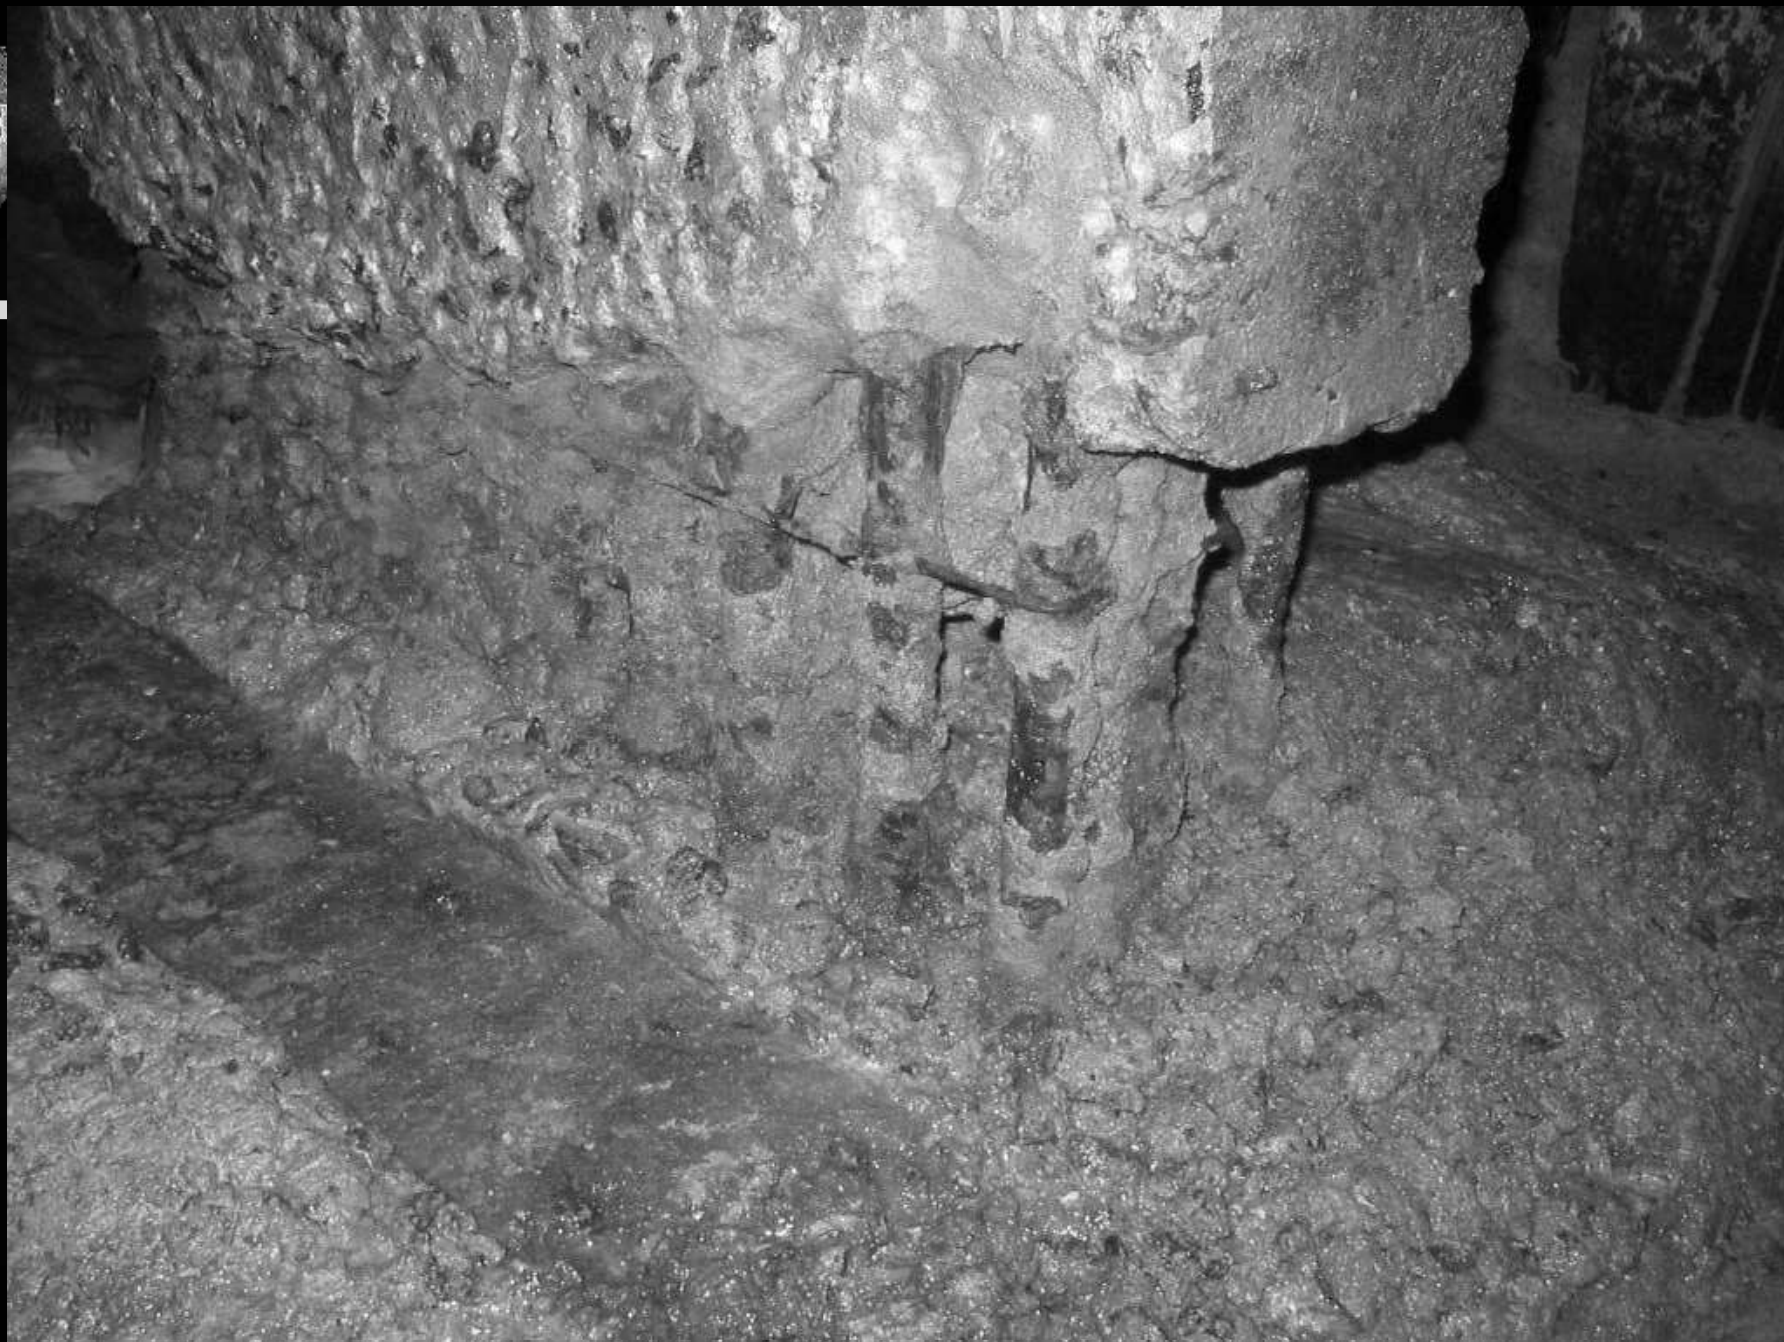
Edifício Solar da Piedade, Boa Viagem, Recife PE

inspeção impede colapso

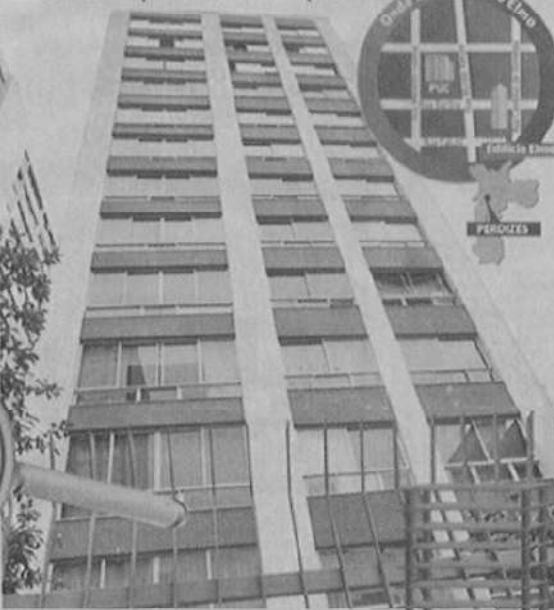
- Trilhas nas paredes, nos vigas e no próprio pilar
- Salobra e aparecimento de mofo
- Problemas para abrir e fechar algumas portas
- Também há efeitos no térreo e na garagem, porém menos acentuados

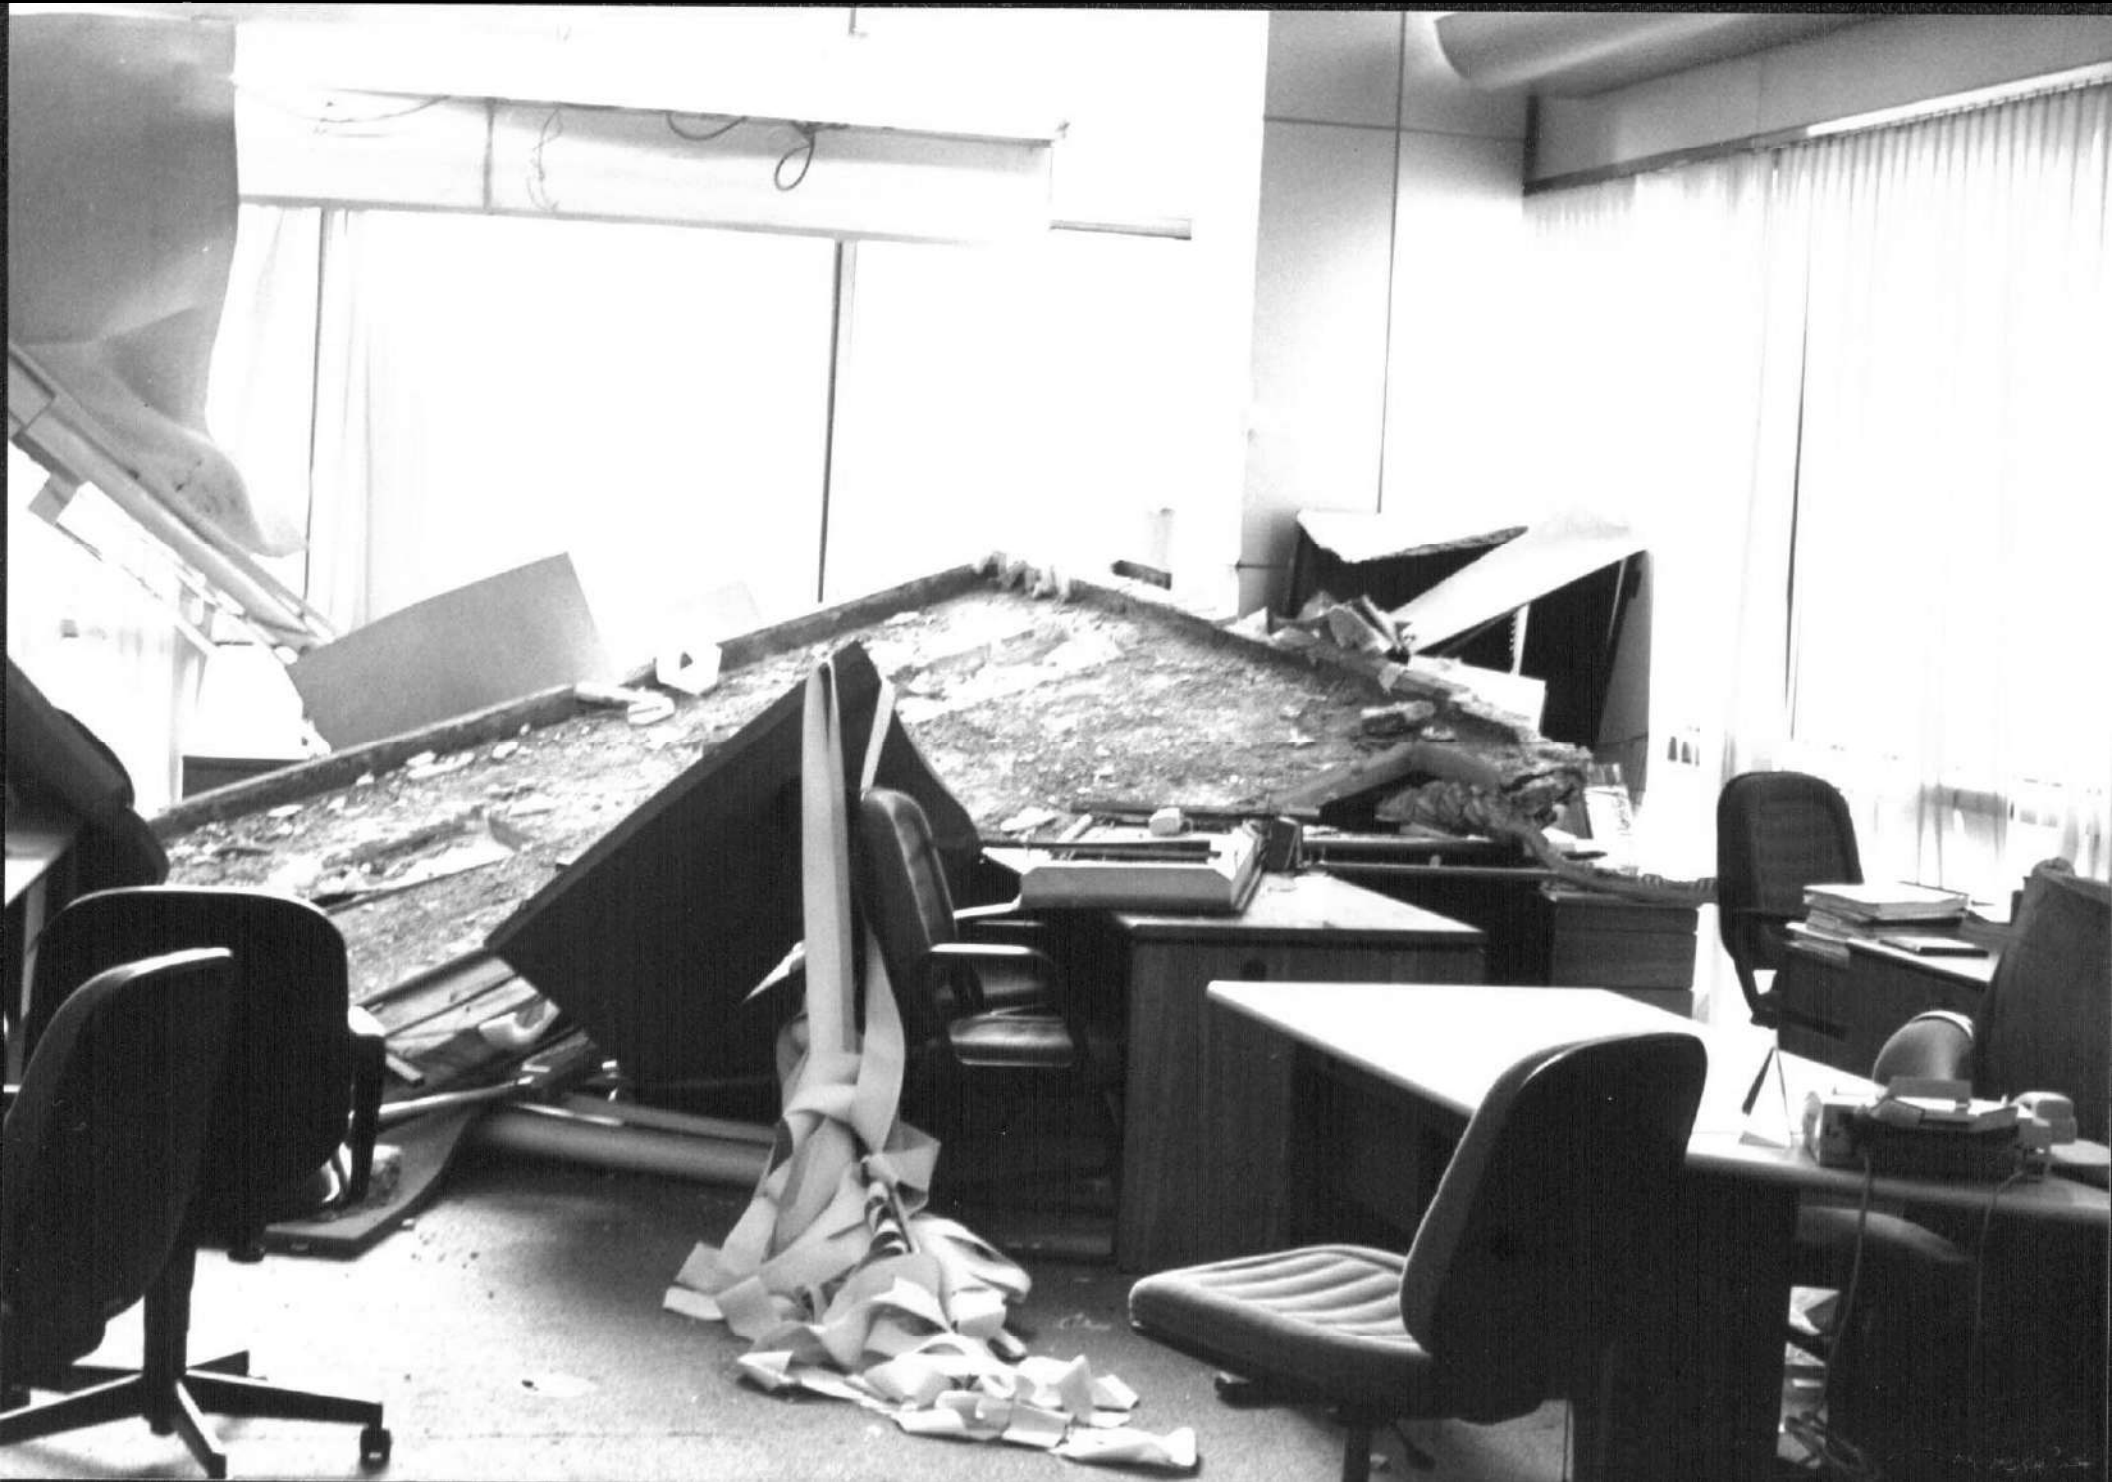
Tirante remanescente

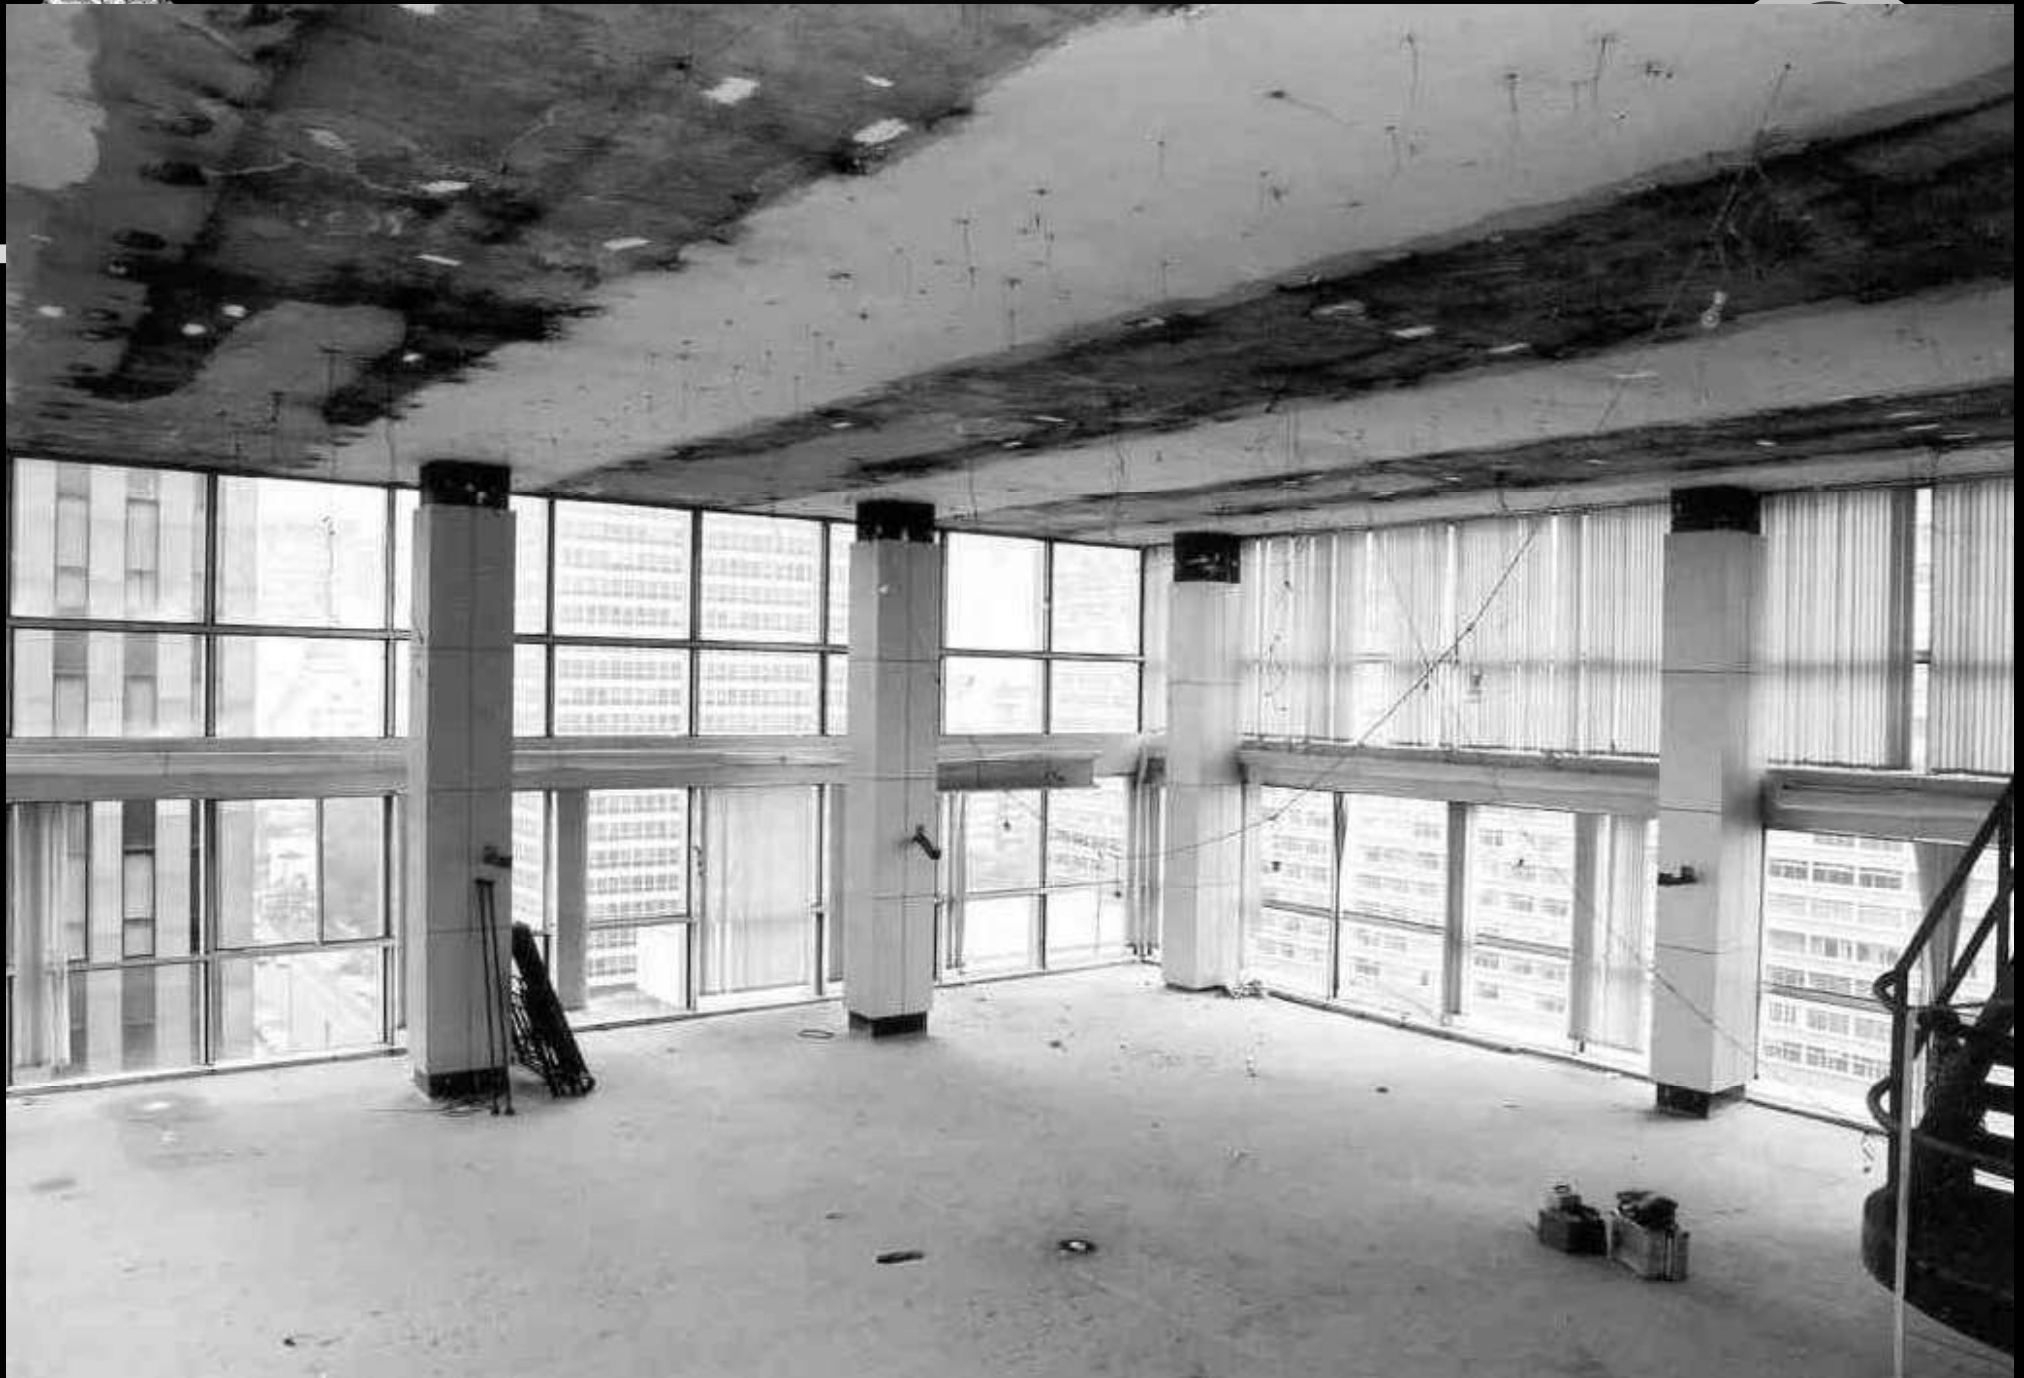
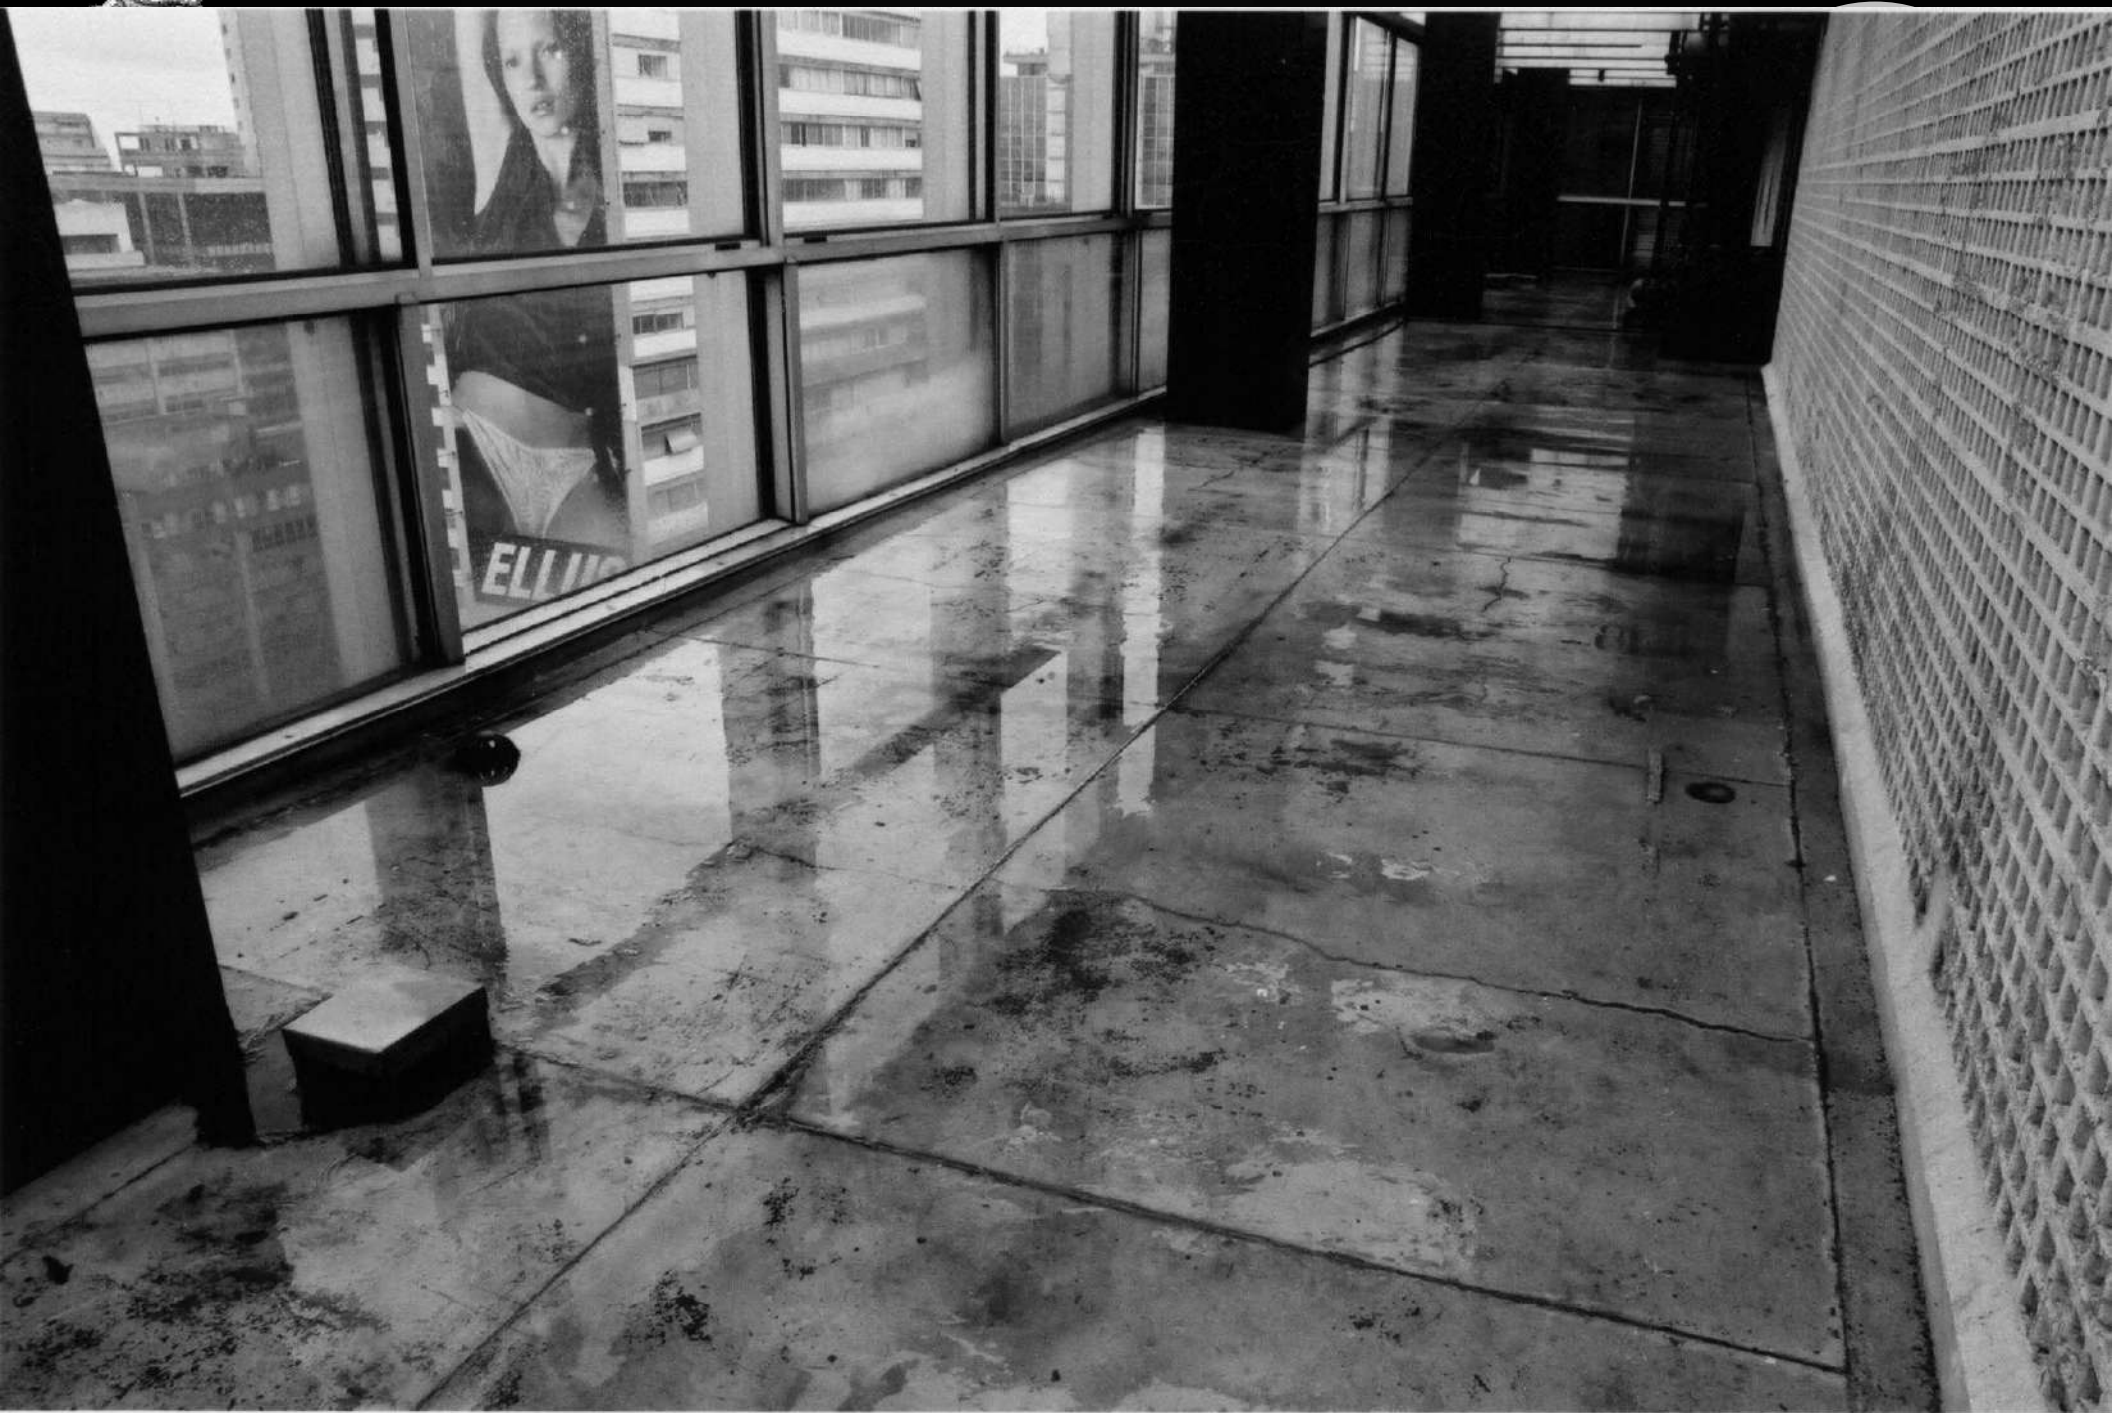
Regiões com manchas de infiltrações

Fissuras com percolação de água

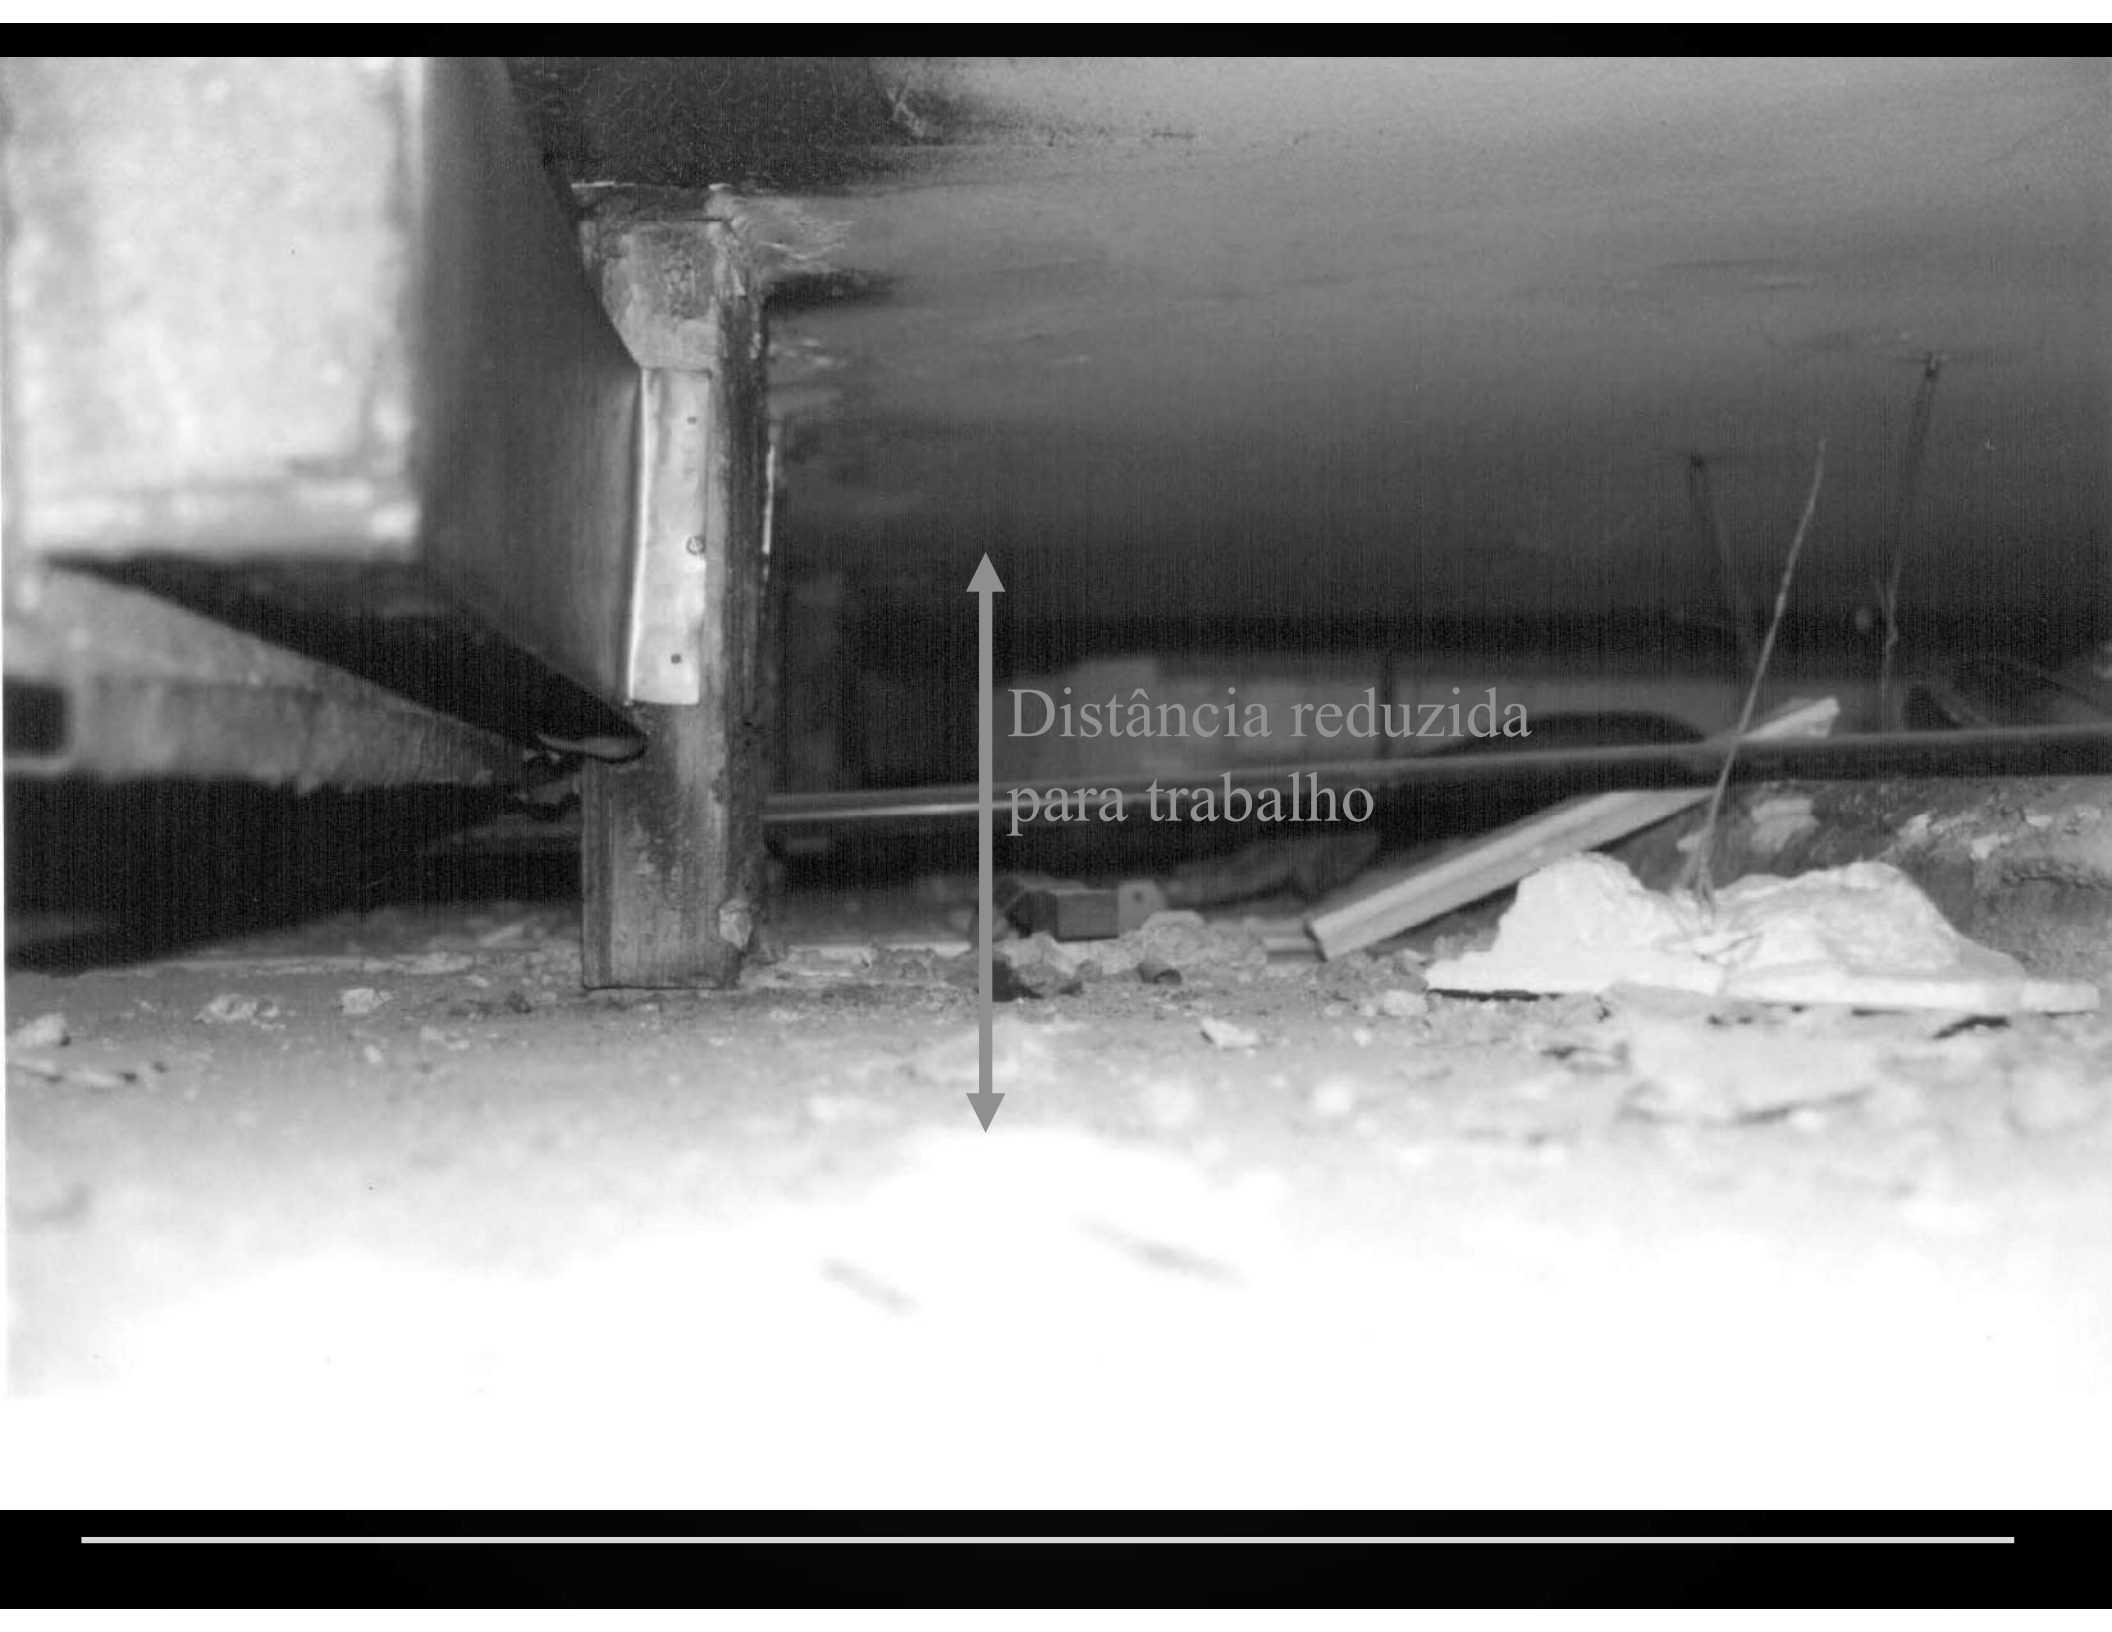
Distância reduzida  
para trabalho

Fissura na região superior de um tirante
