# Aprendendo com Falhas e Acidentes nas Estruturas de Concreto

**Paulo Helene**

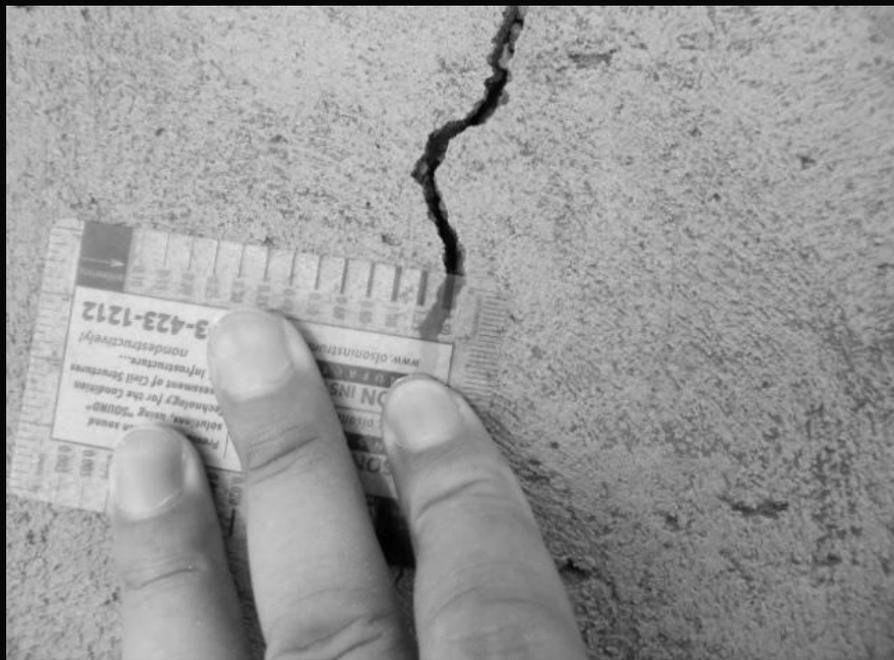
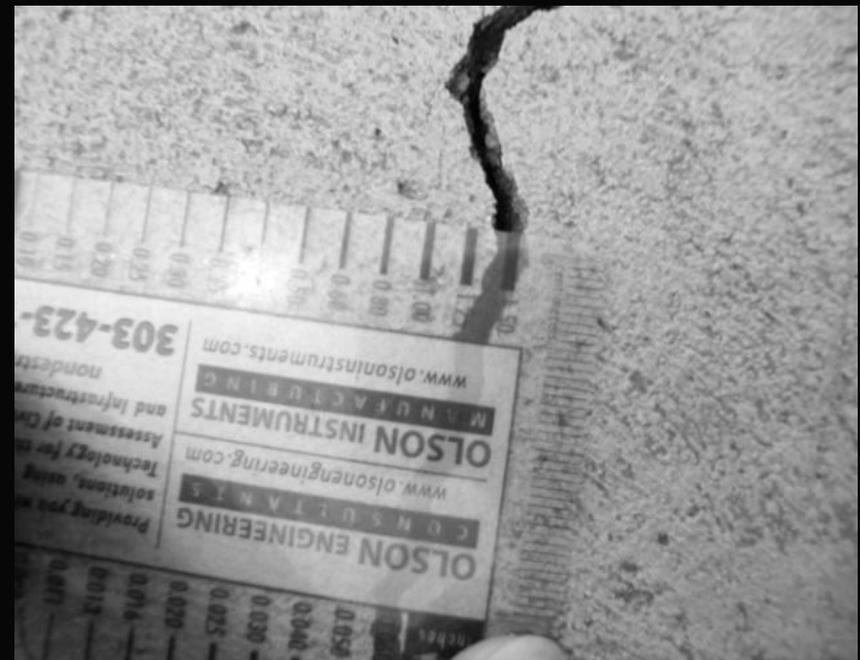
fissuras em lajes

Diagnóstico:  
Mal posicionamento de armadura  
negativa das lajes adjacentes, sobre as  
vigas, devido a pisoteio durante a  
concretagem

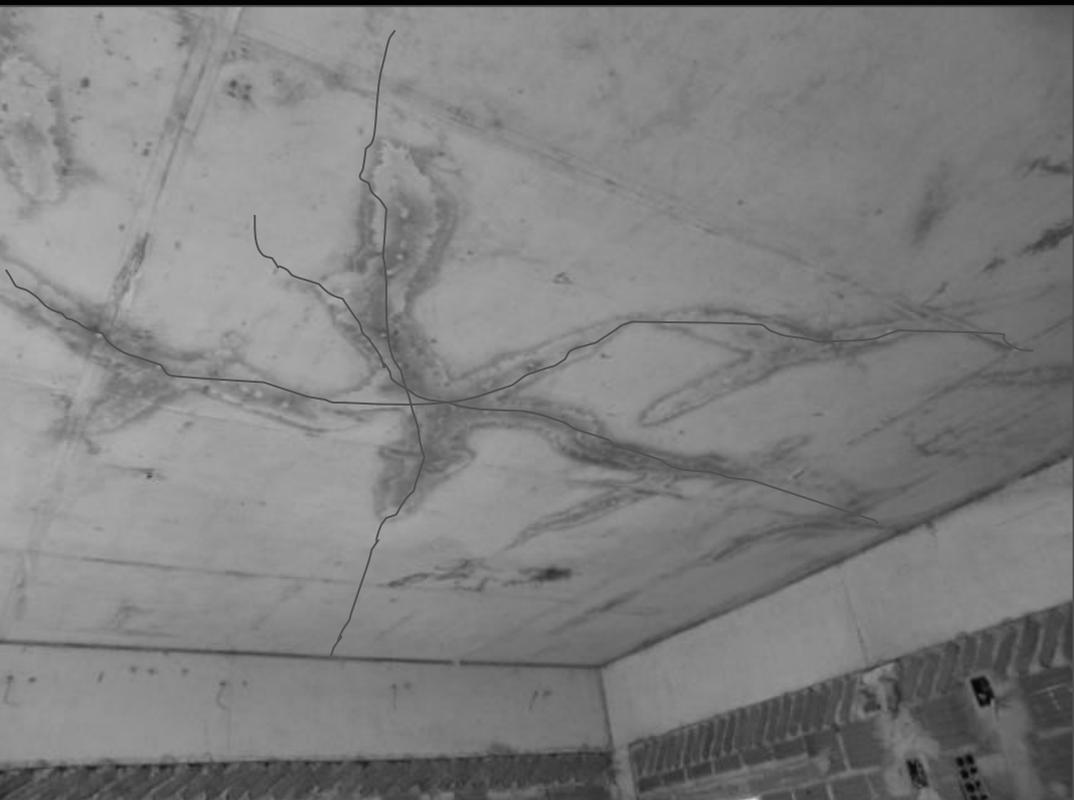
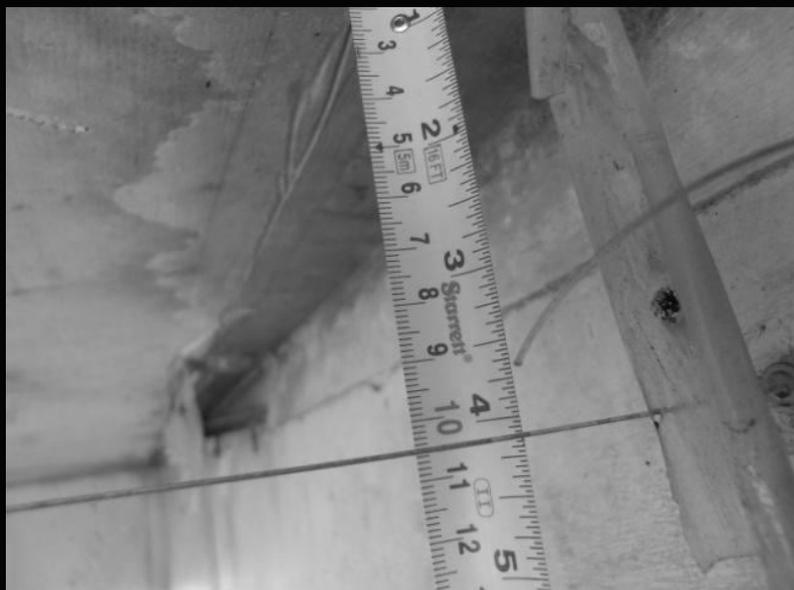
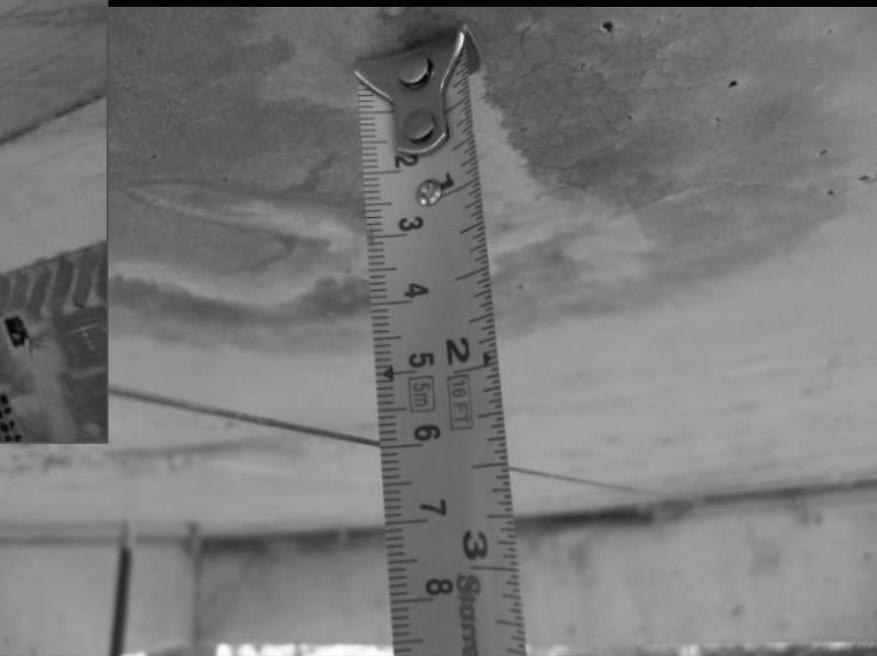
Laje de 15cm de espessura :  
 $375\text{kg/m}^2$

Dimensionada para  $150\text{kg/m}^2$

1 ano de idade

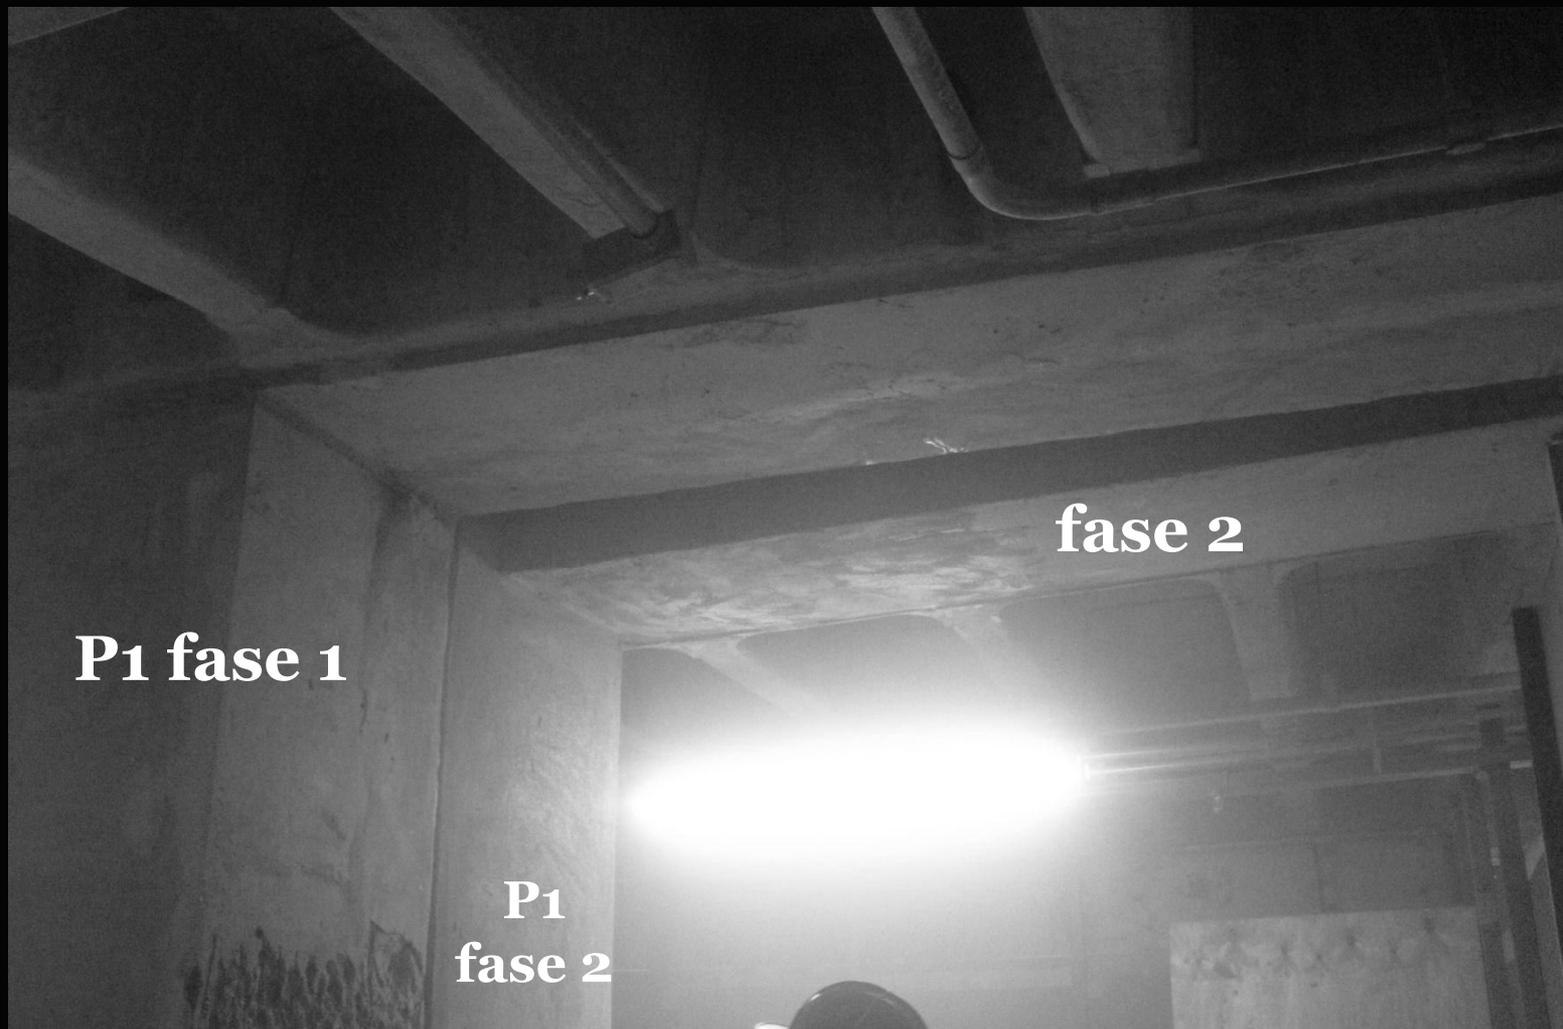
**P1 fase 1**

**P1  
fase 2**

**Desnivelamento**

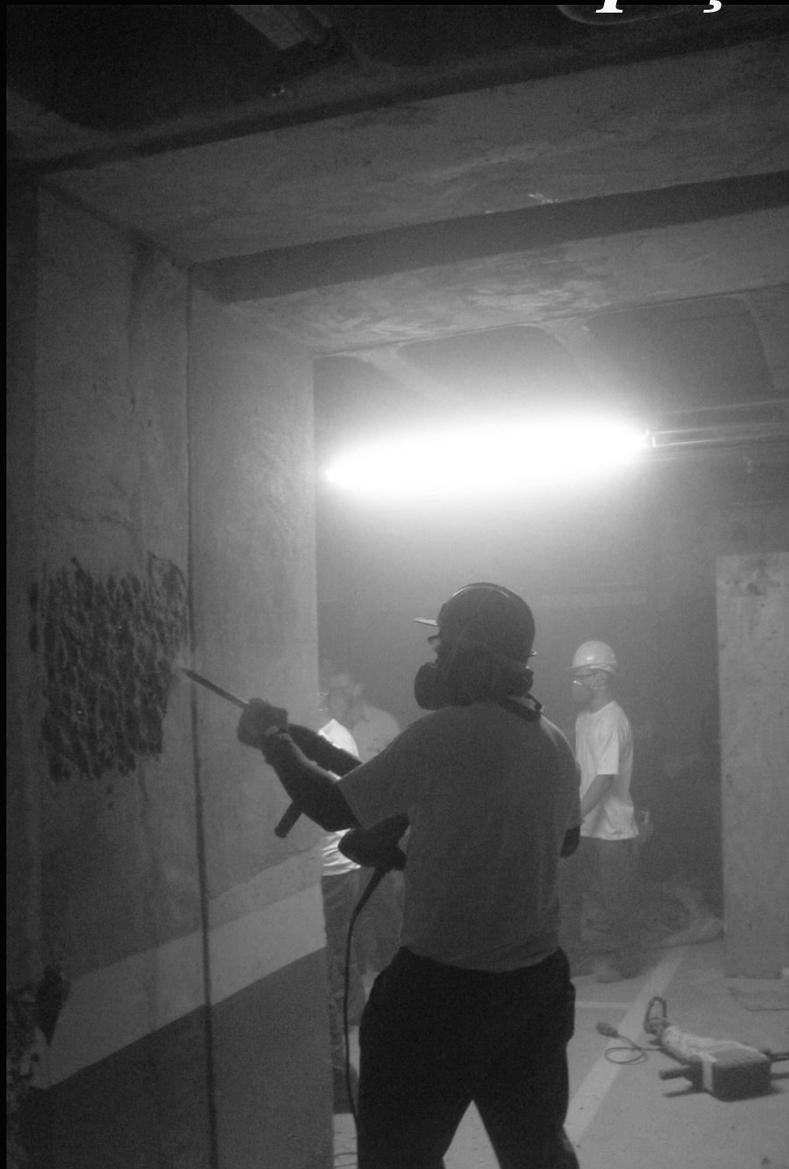
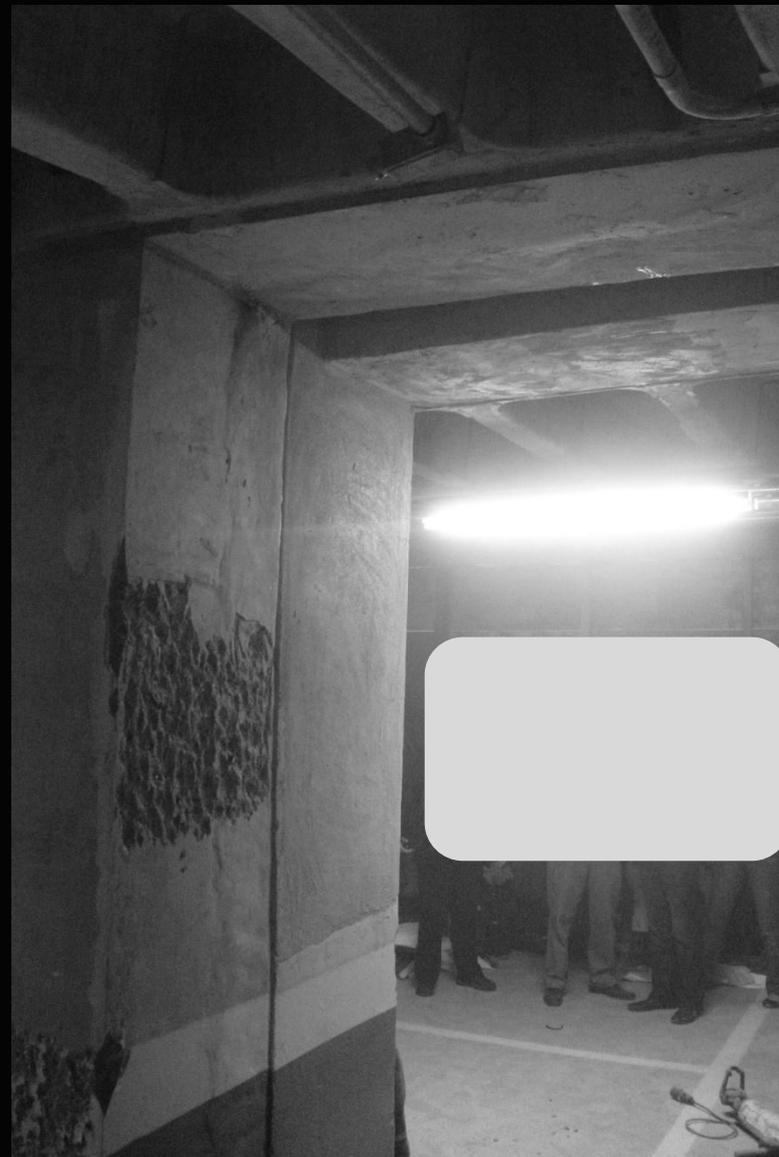
**Desnivelamento**

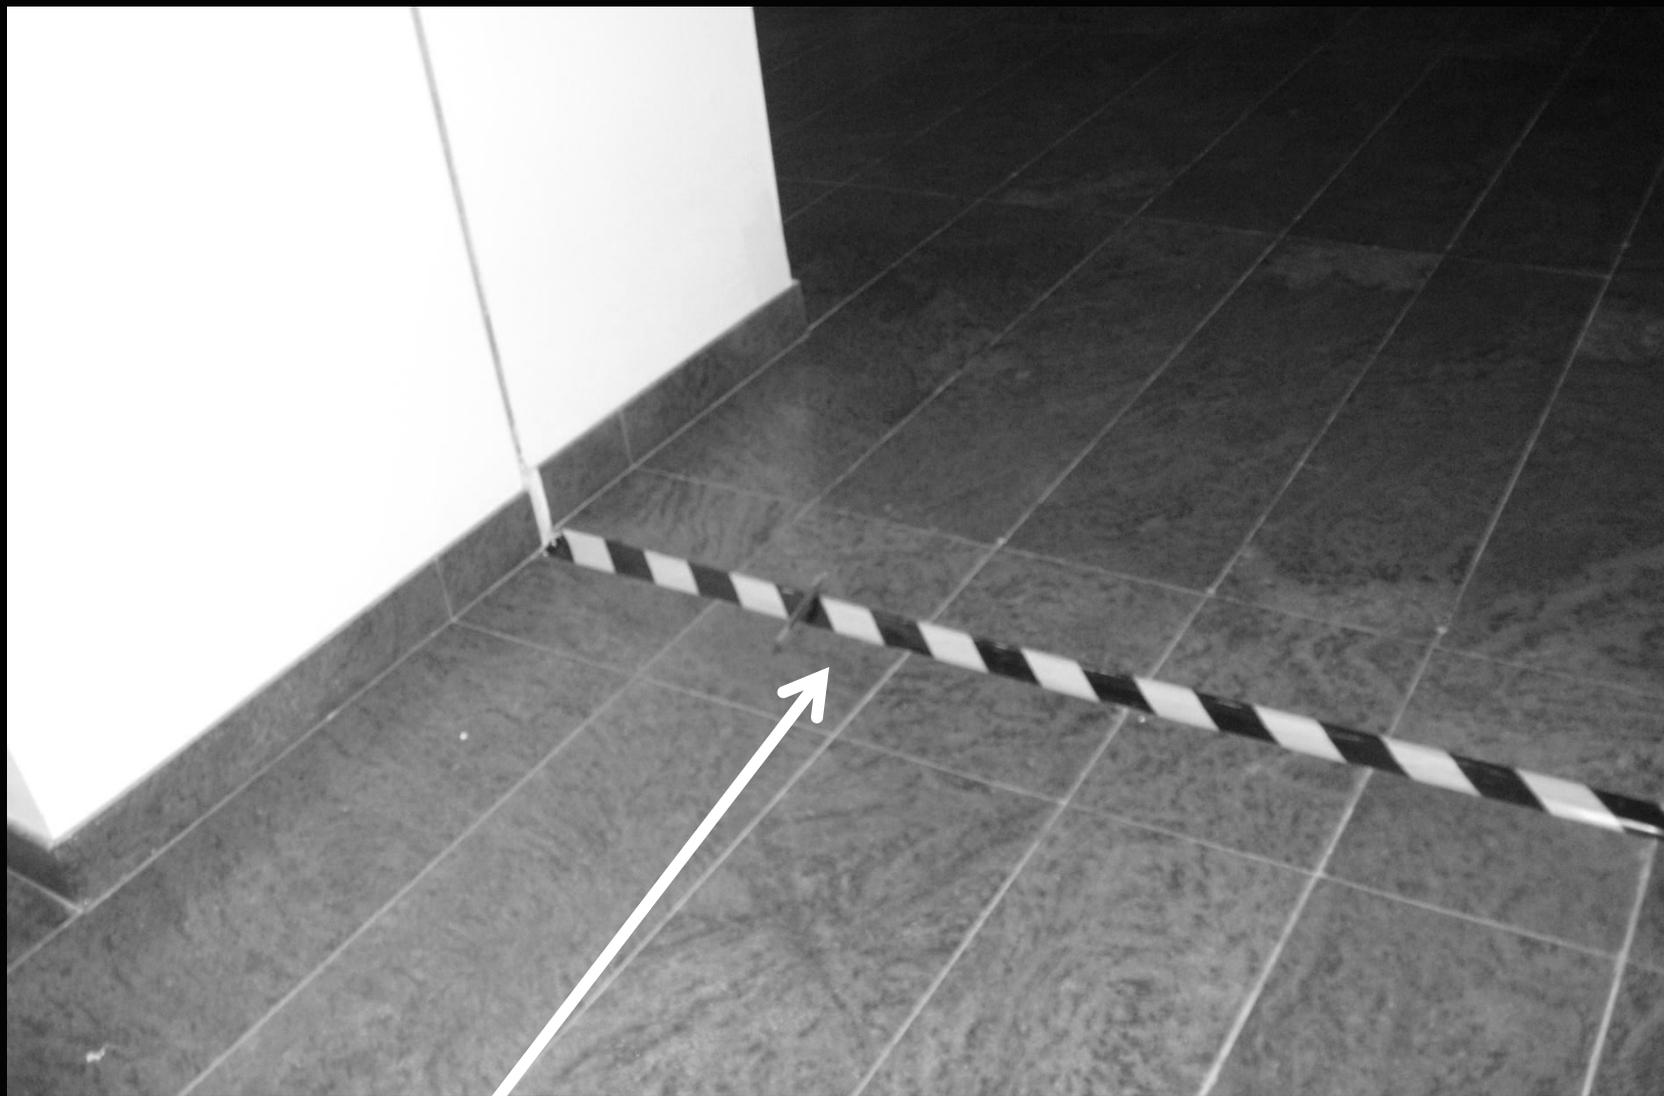
**Desnivelamento nível S3**

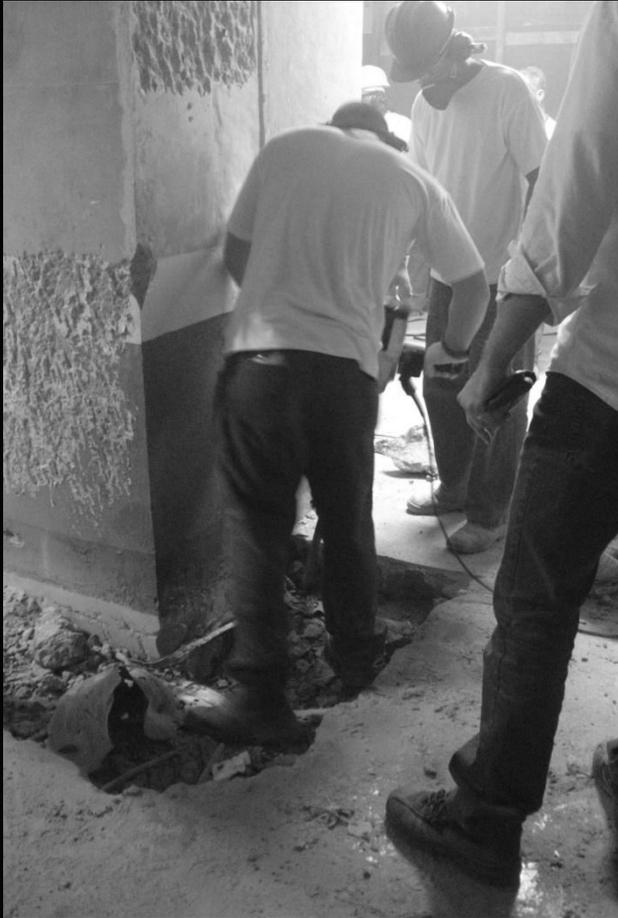
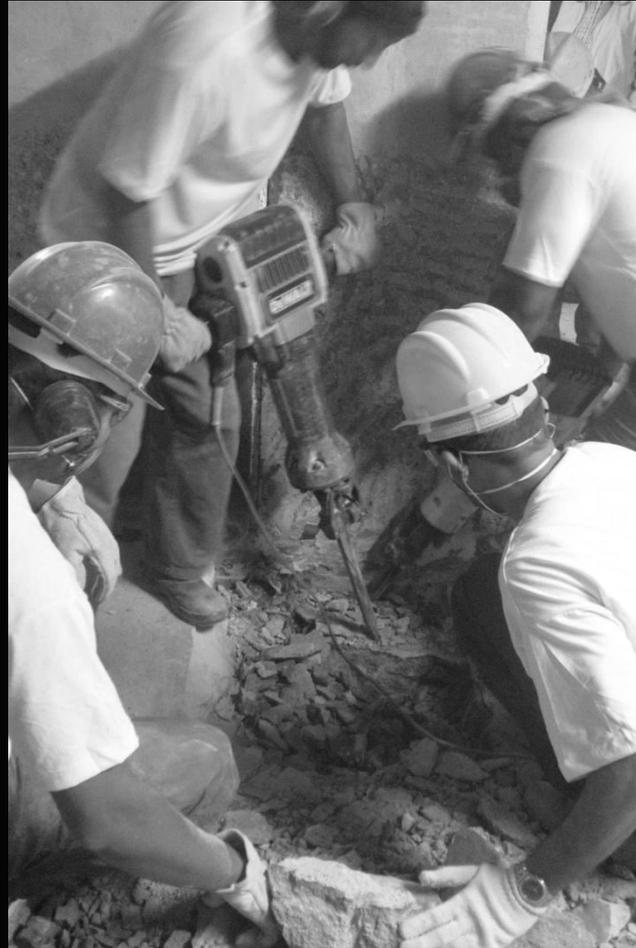
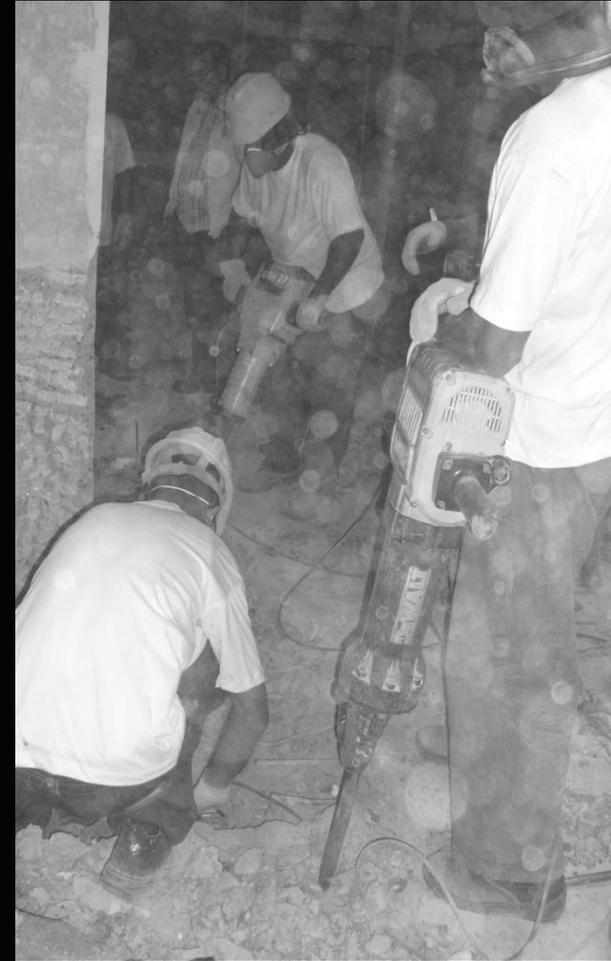
**Demolição Piso fase 1**

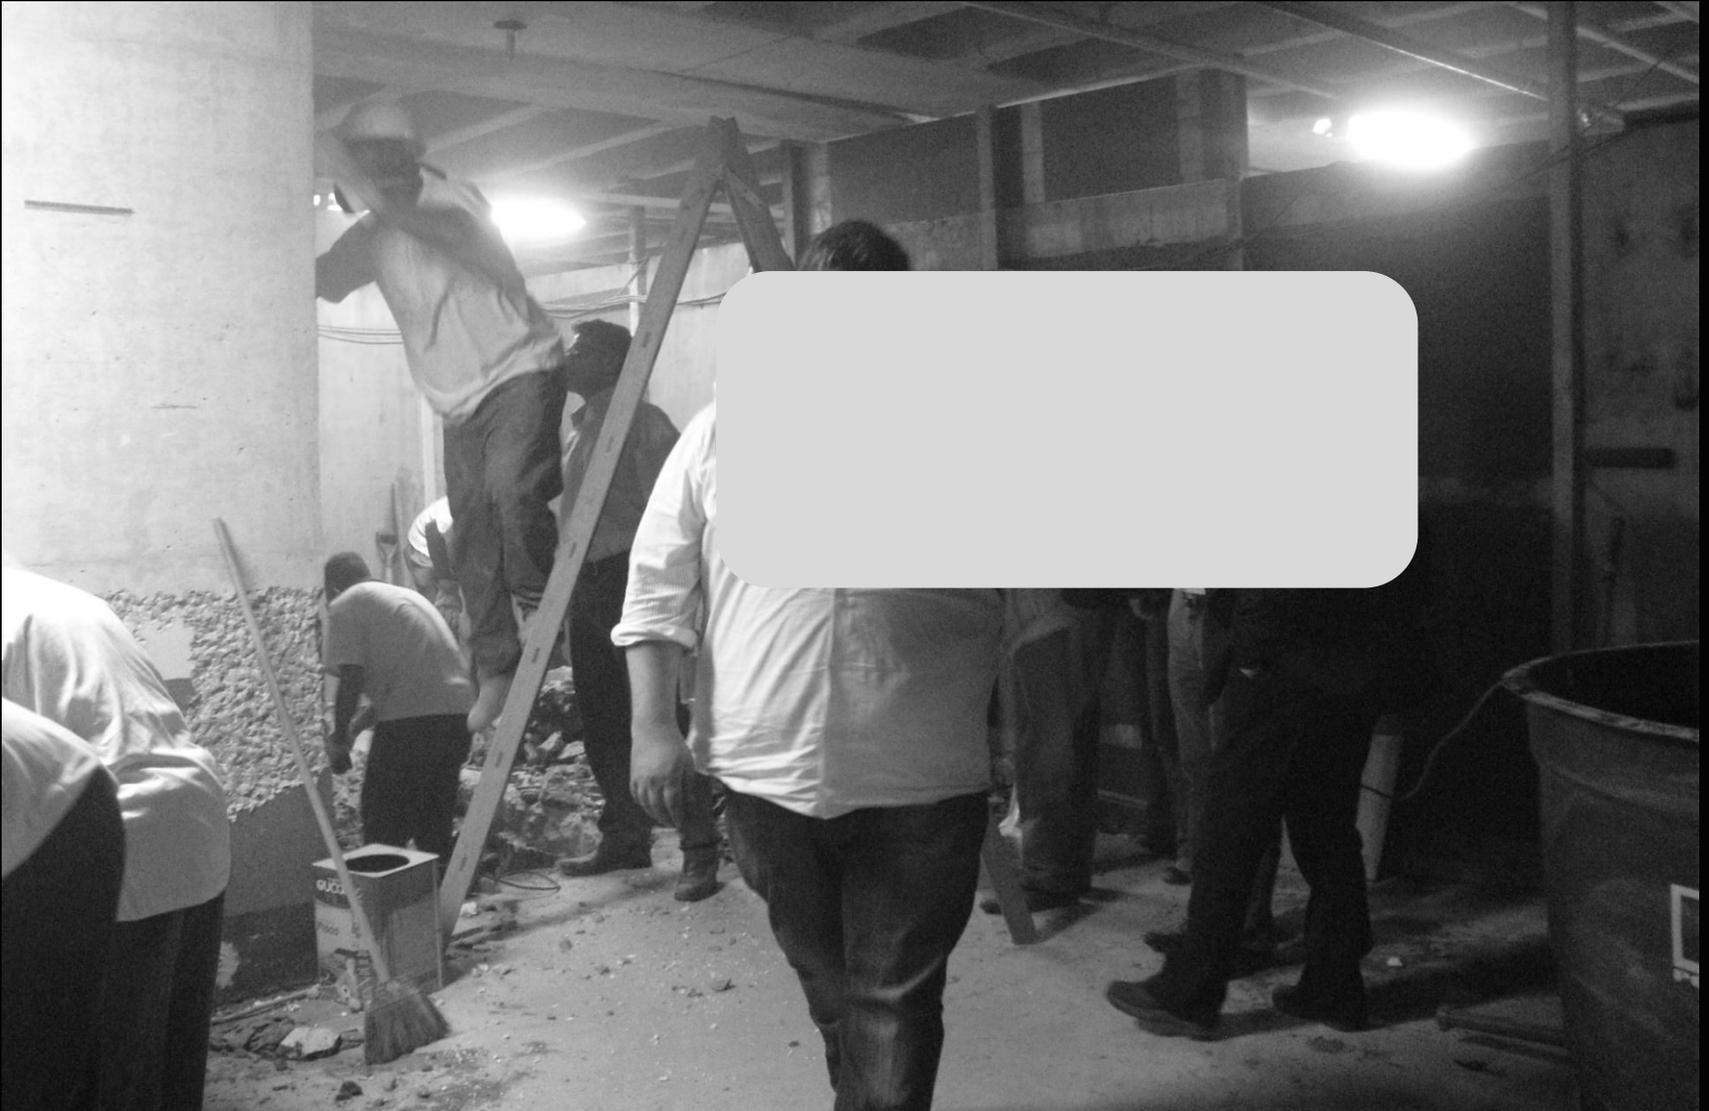
**Escavação Piso fase 1**

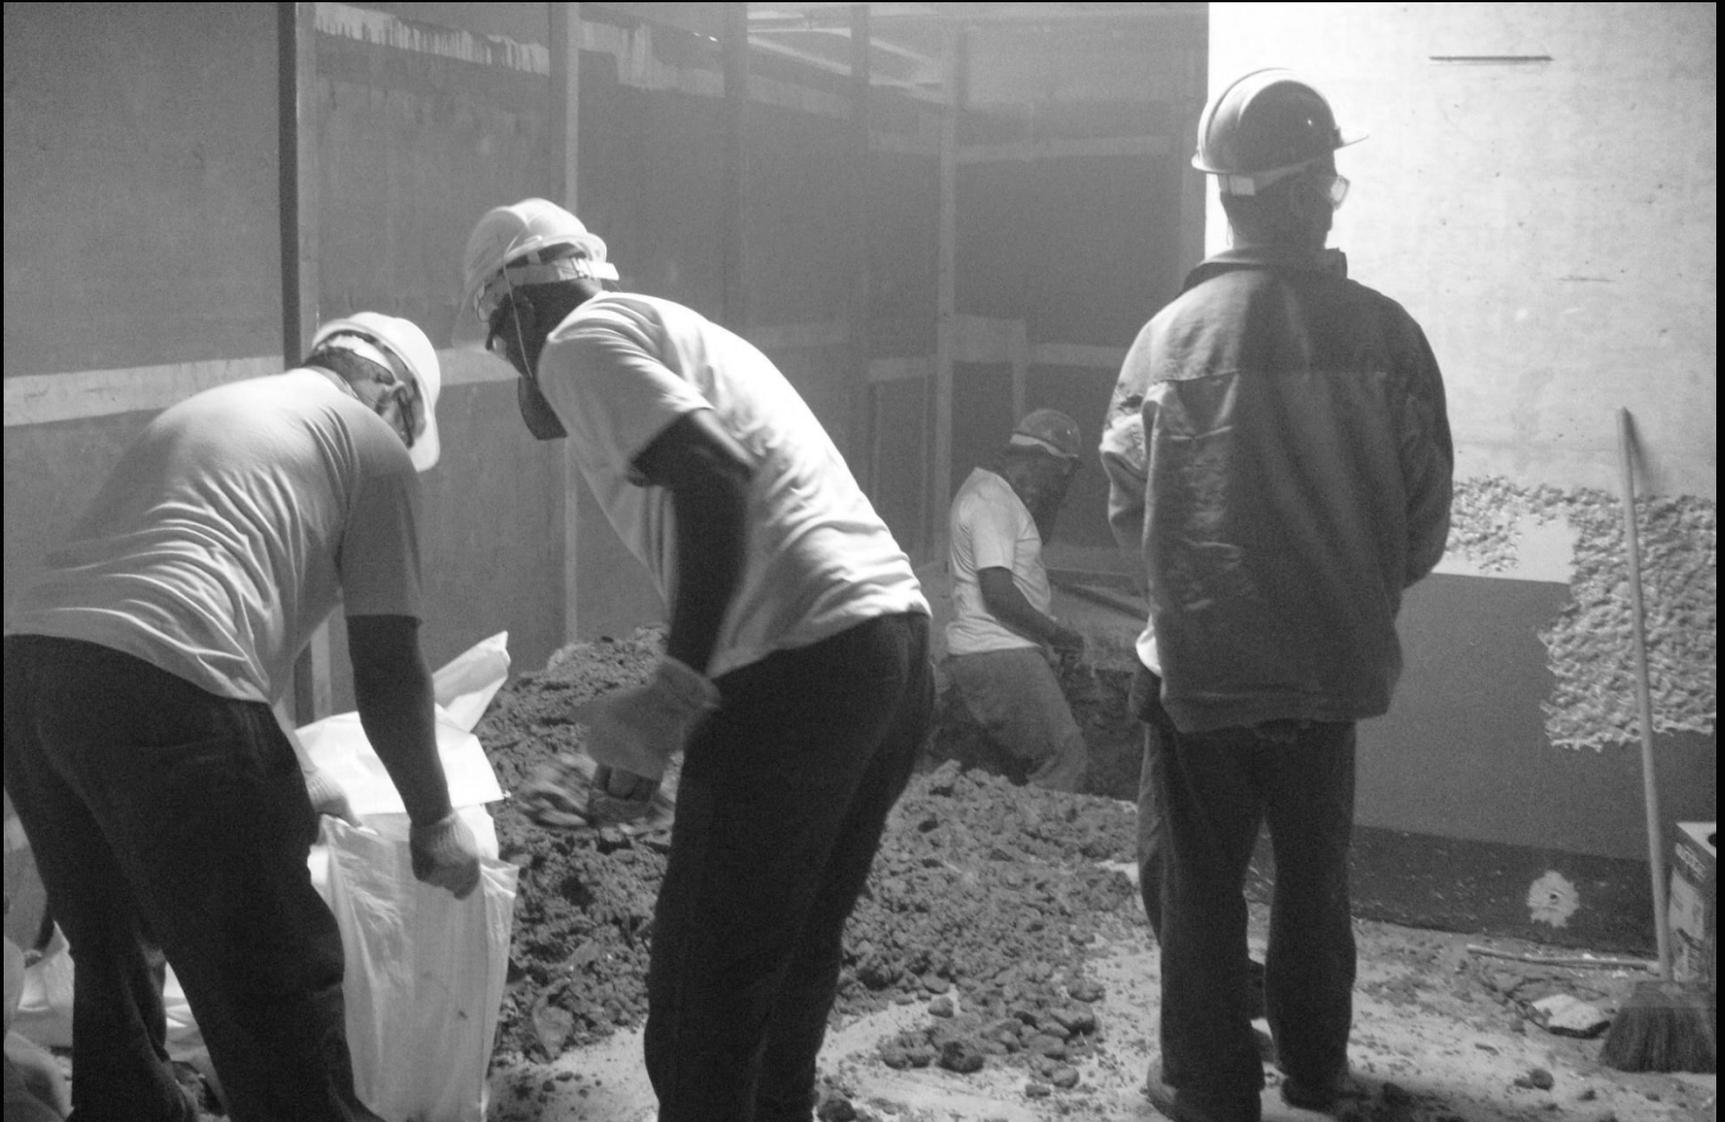
**Escavação Piso fase 1**

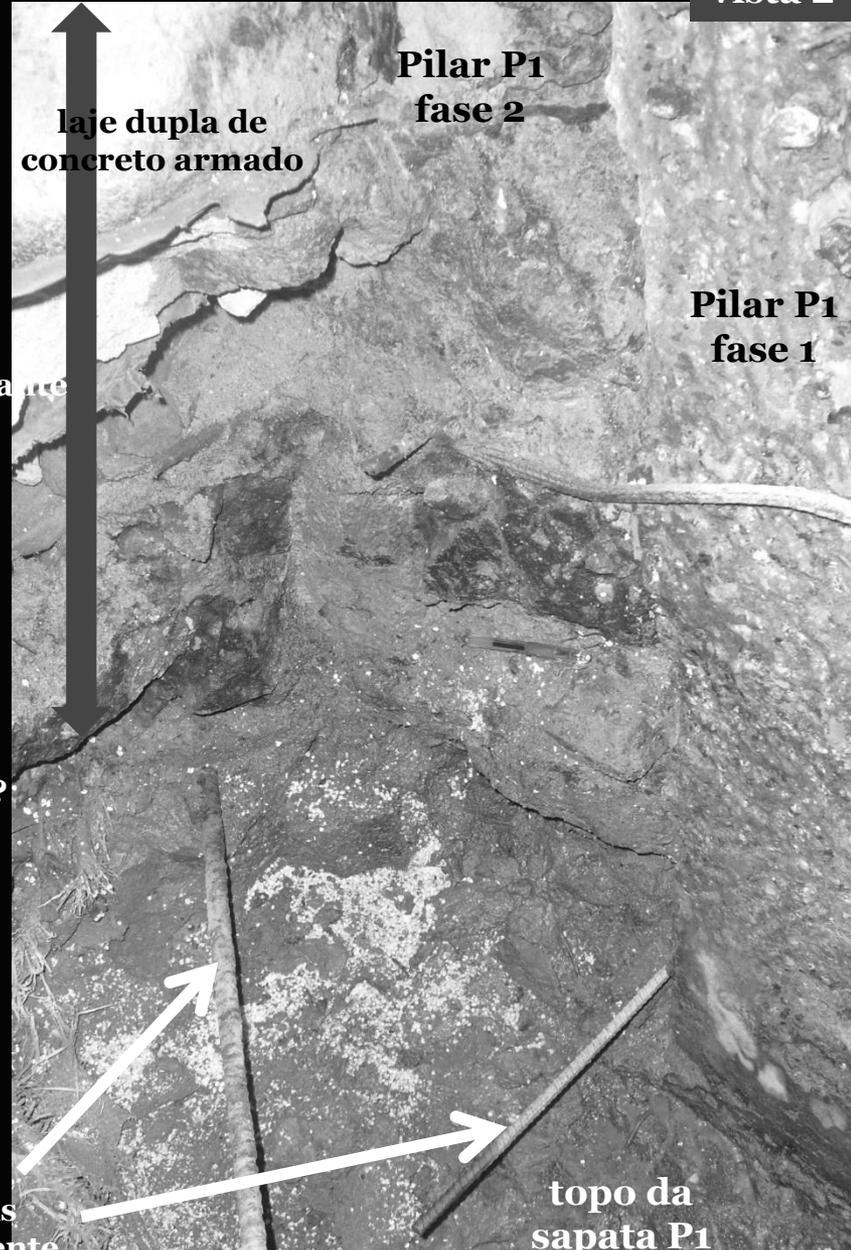
vista 1

armadura dobrada e com luva?

barras cravadas manualmente

topo da sapata P1

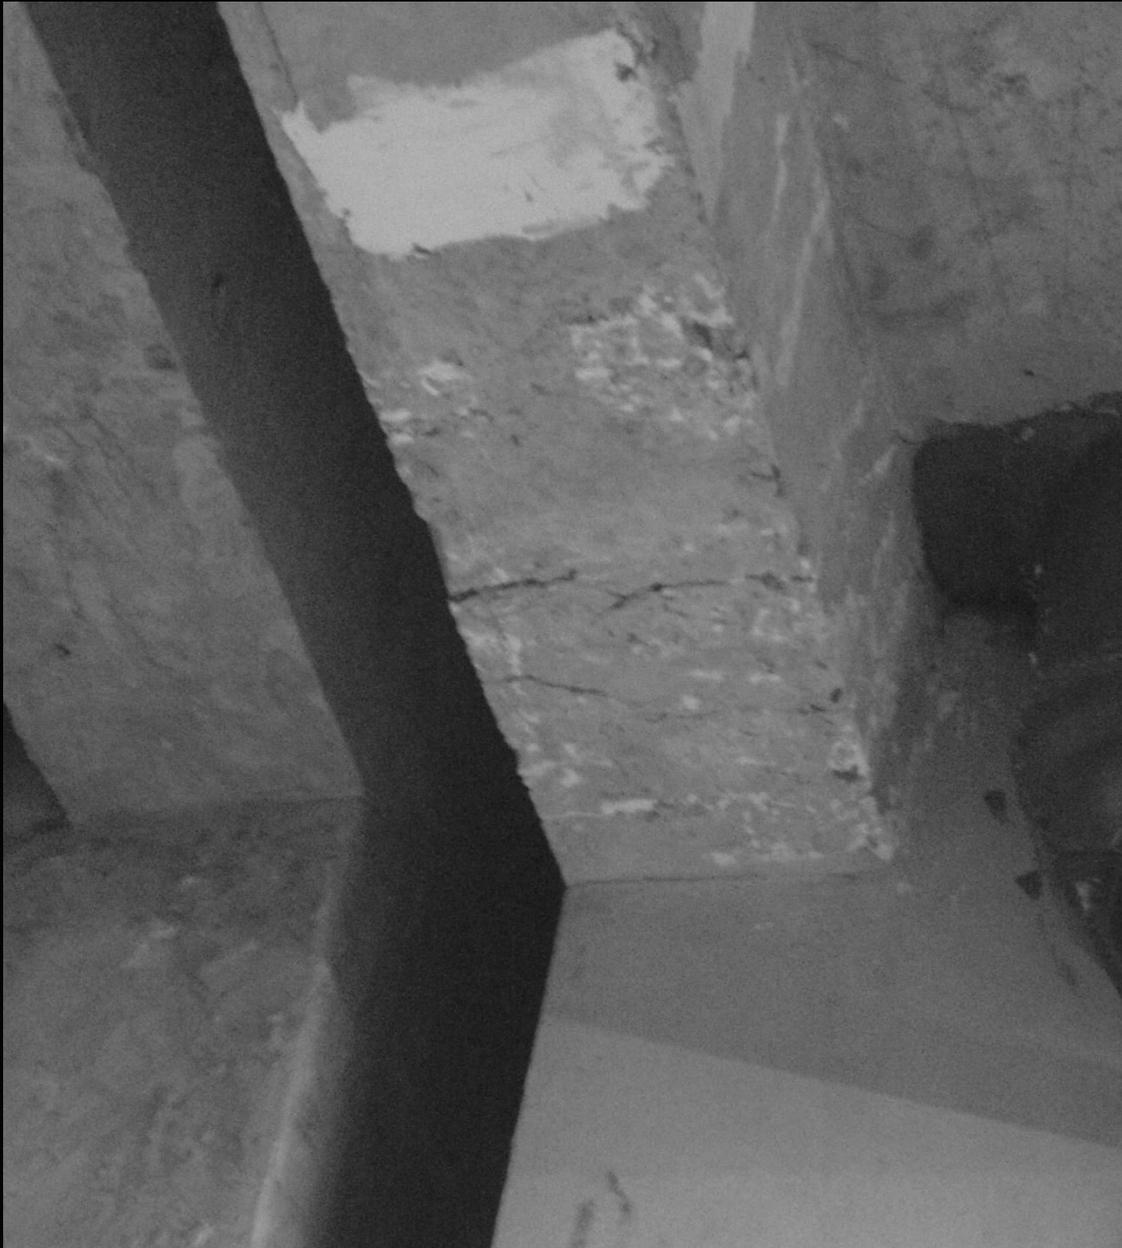
**nesse momento o grupo  
encarregado da observação  
por topografia da  
movimentação da estrutura  
informou que o pilar P1 fase  
2 desceu 3mm!!**

o encarregado  
da observação  
do selo  
de  
gesso  
confirmou  
rompimento  
do gesso

**imediatamente os  
serviços de  
escavação e  
prospecção foram  
interrompidos**

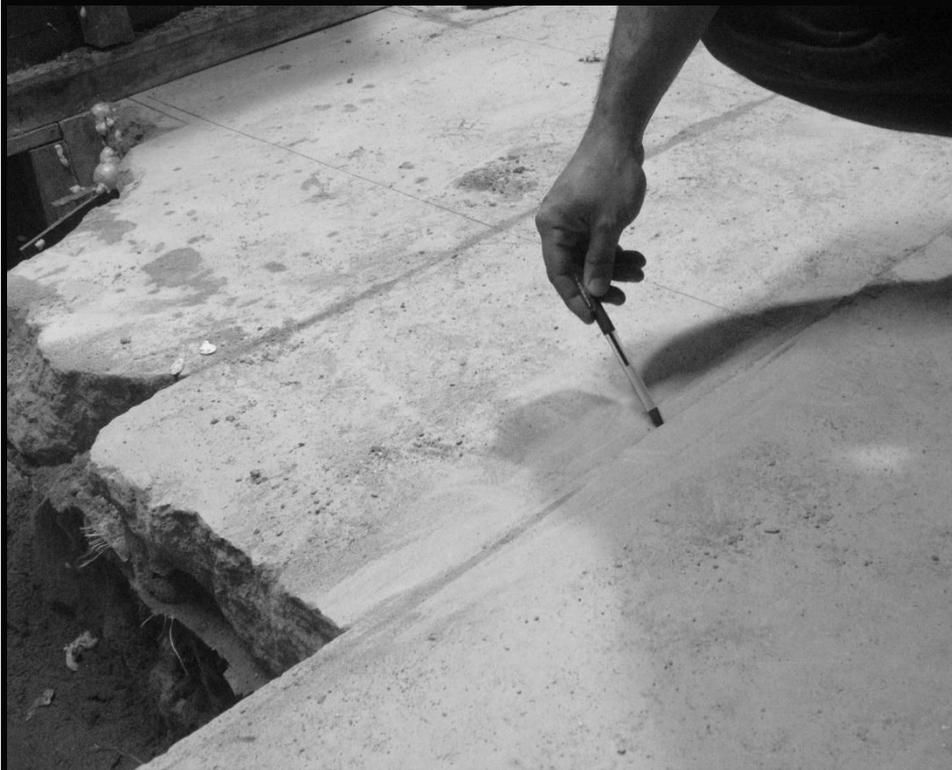
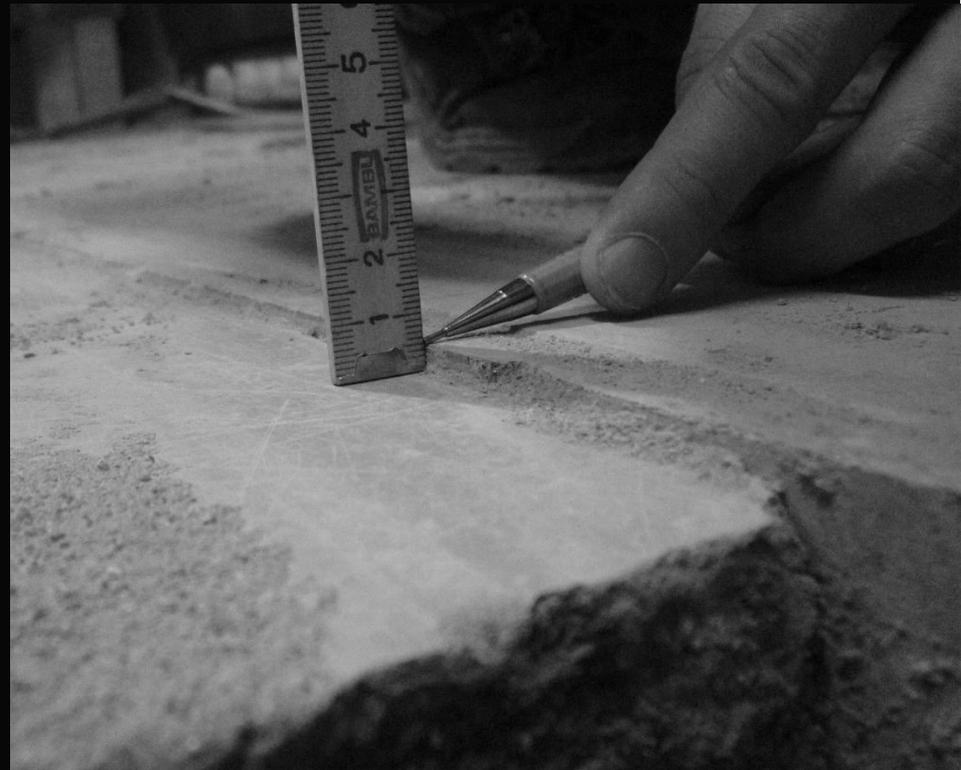
*Após concretagem piso desceu 4mm*

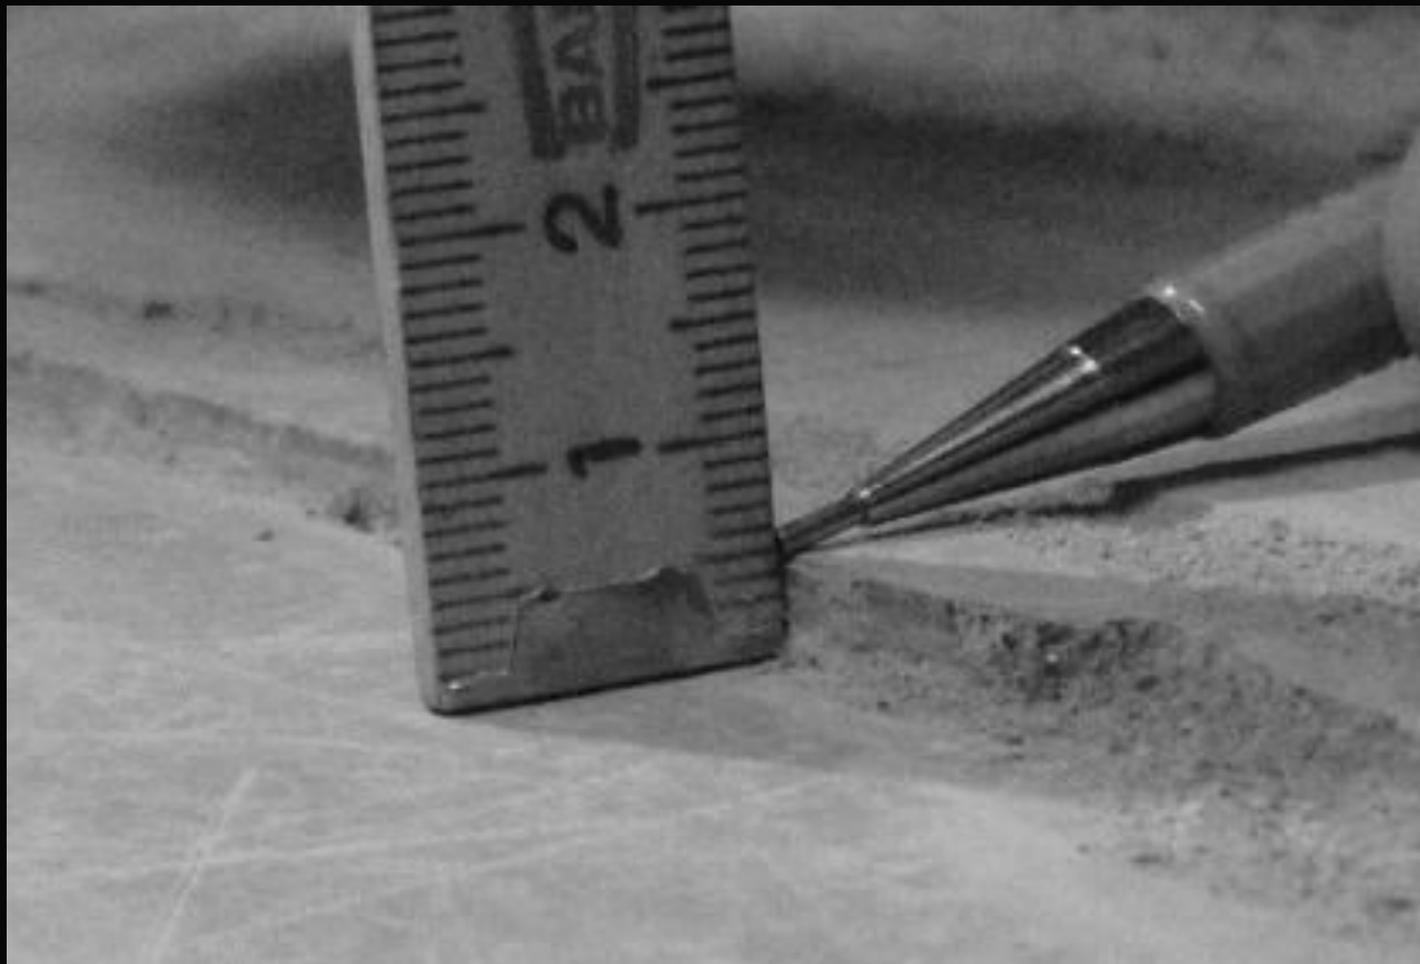
*Após concretagem piso desceu 4mm*

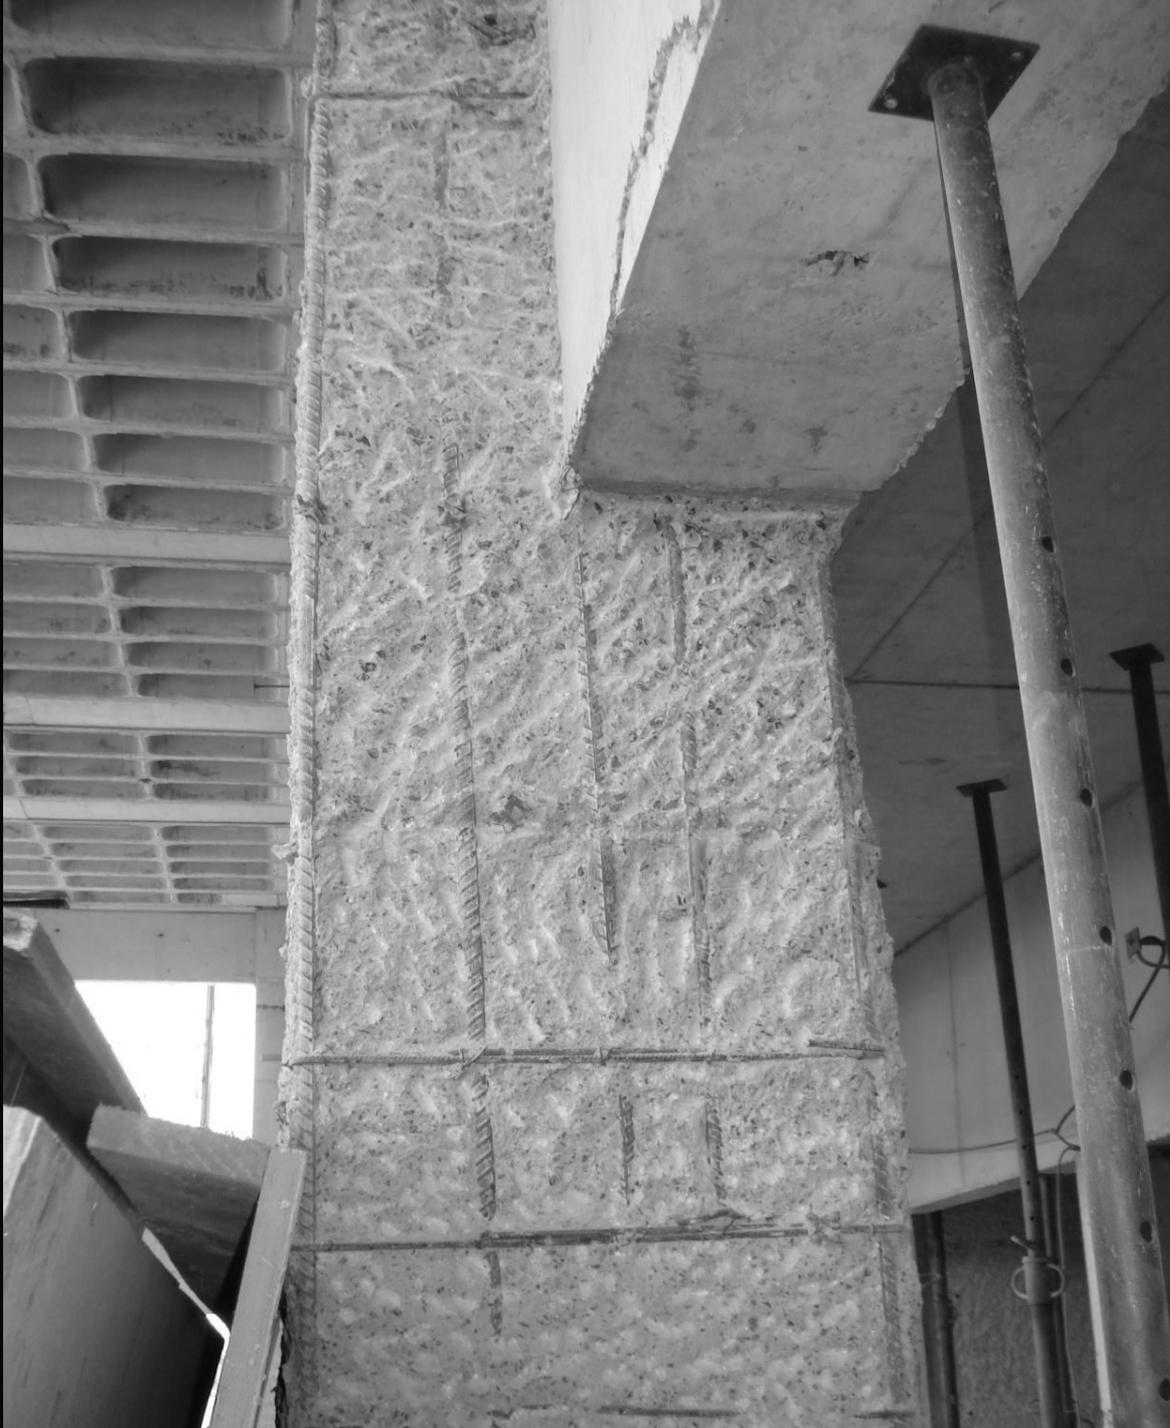
Cabeça de pilar sem  
ganchos transversais  
nem estribos

recompor a armadura transversal acrescentando estribos e ganchos passantes ao reforço, conforme critério da NBR6118:2007 – com espaçamento máx. de  $20.\emptyset$
