# Aprendendo com Falhas e Acidentes nas Estruturas de Concreto

**Paulo Helene**

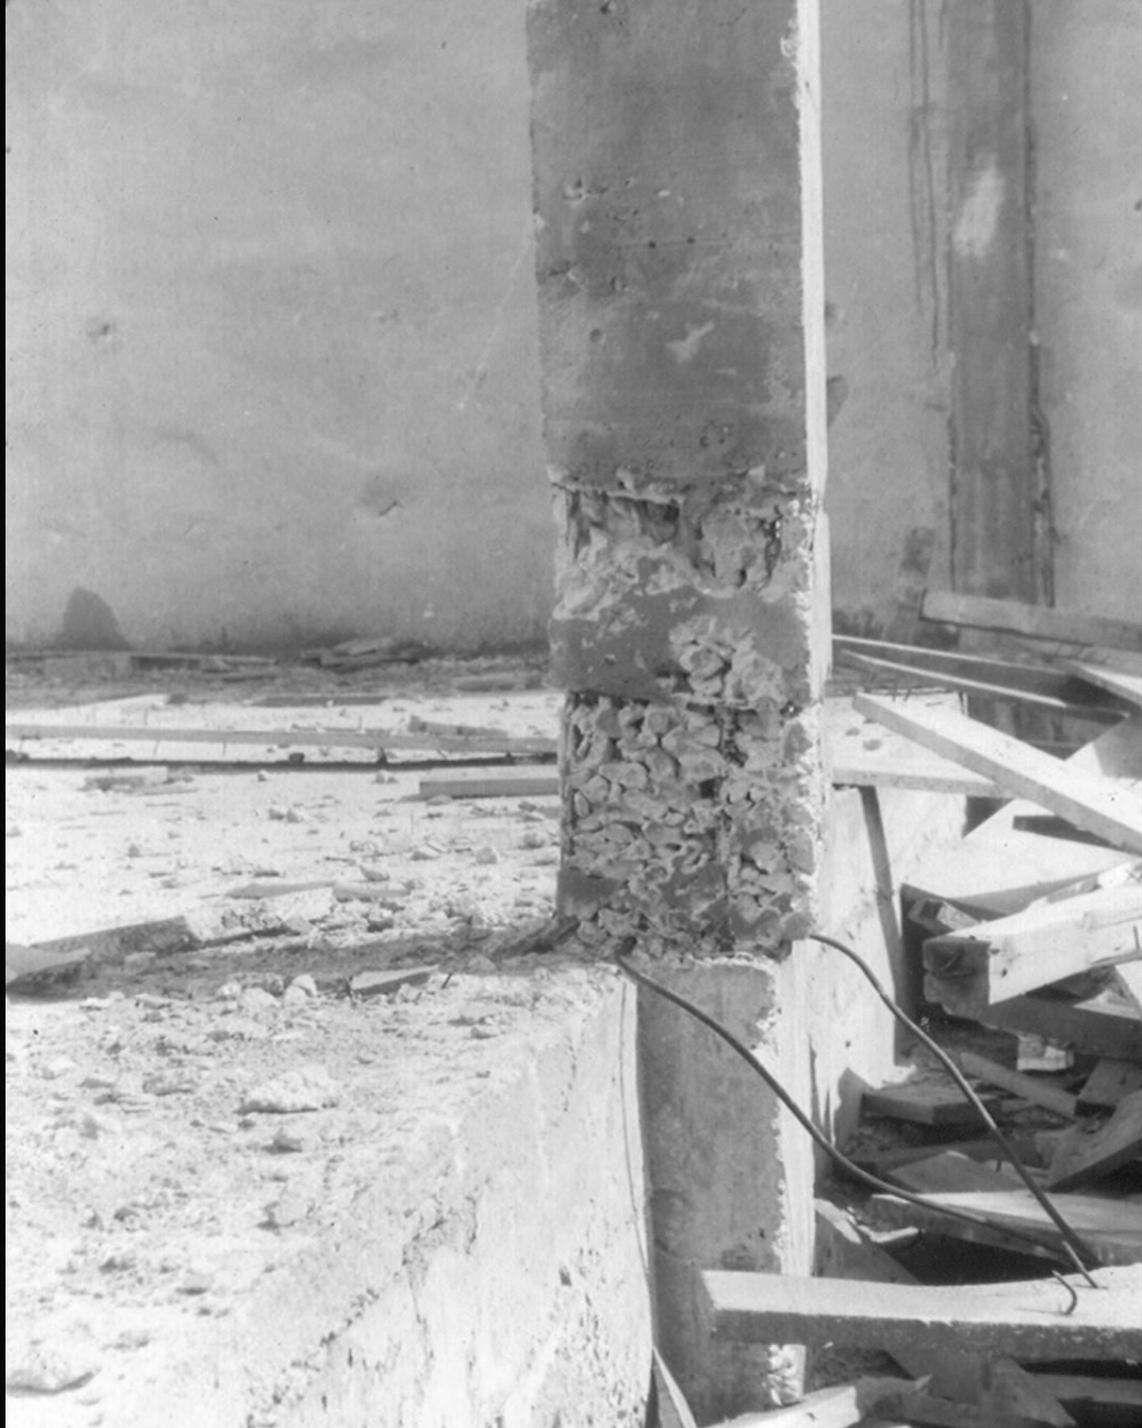
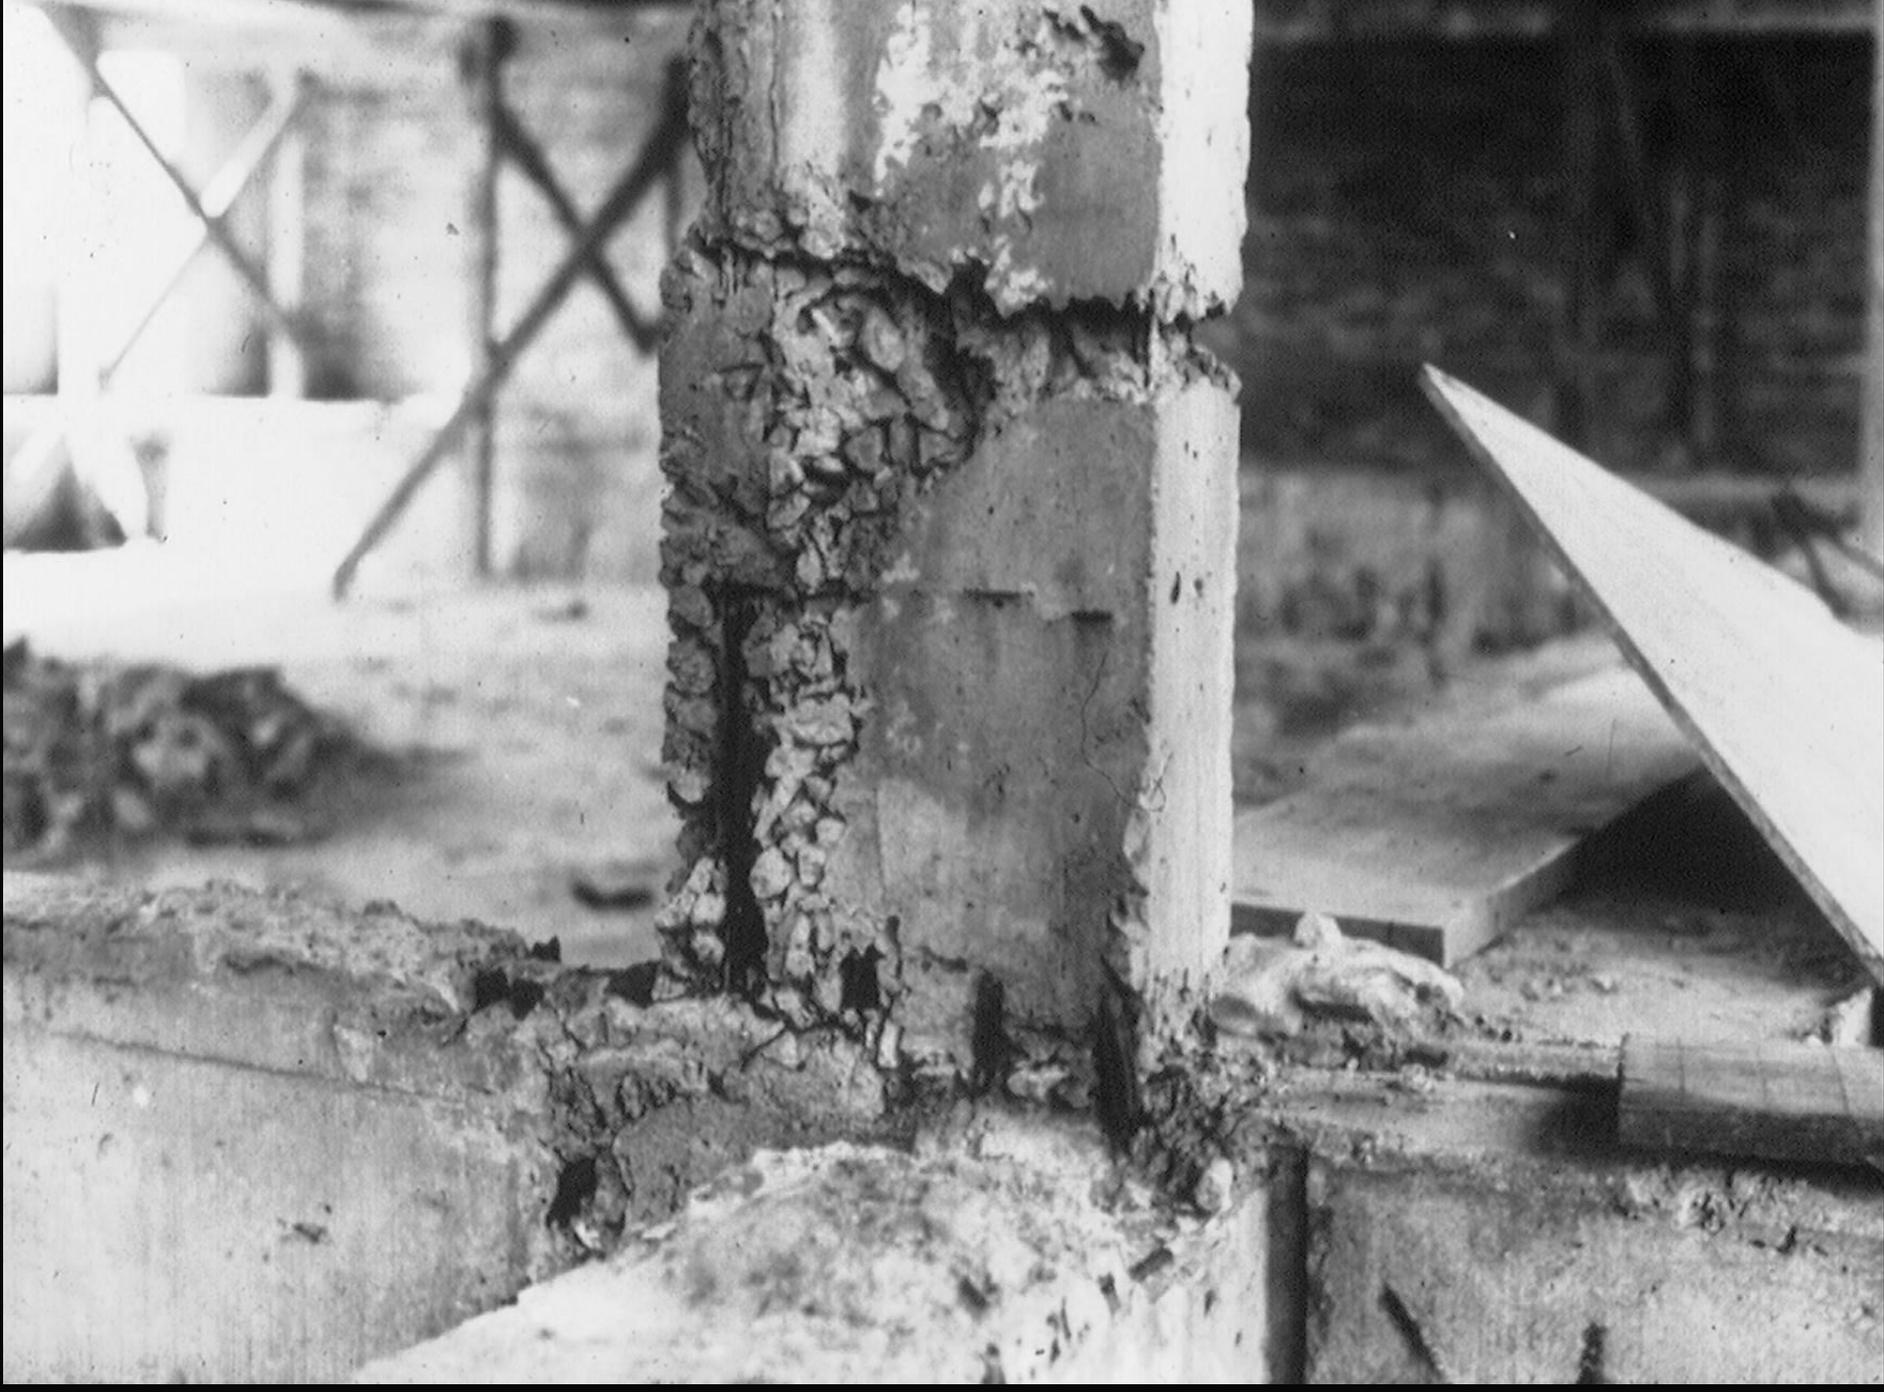
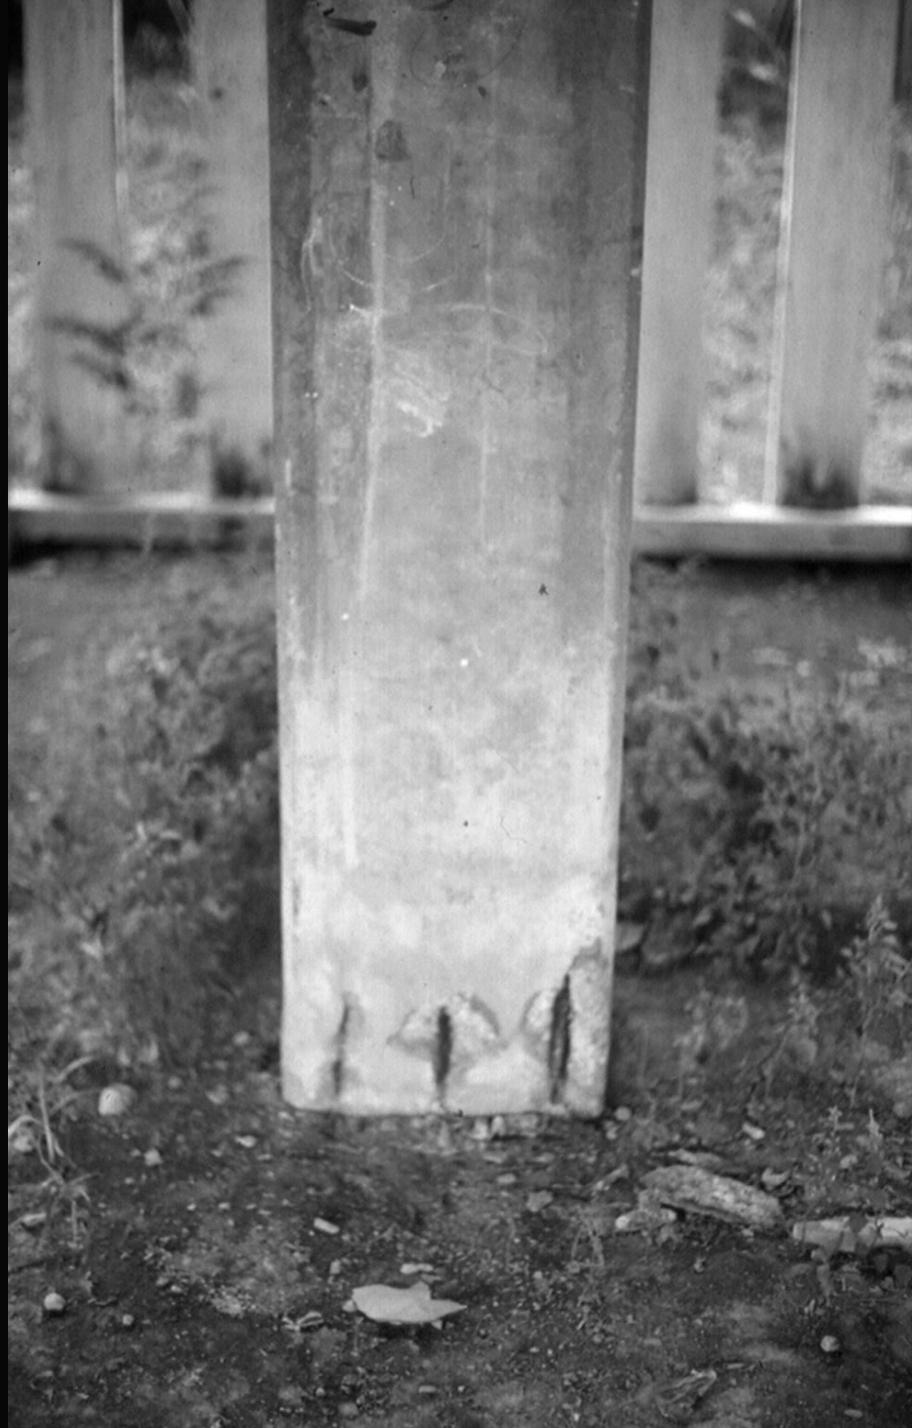
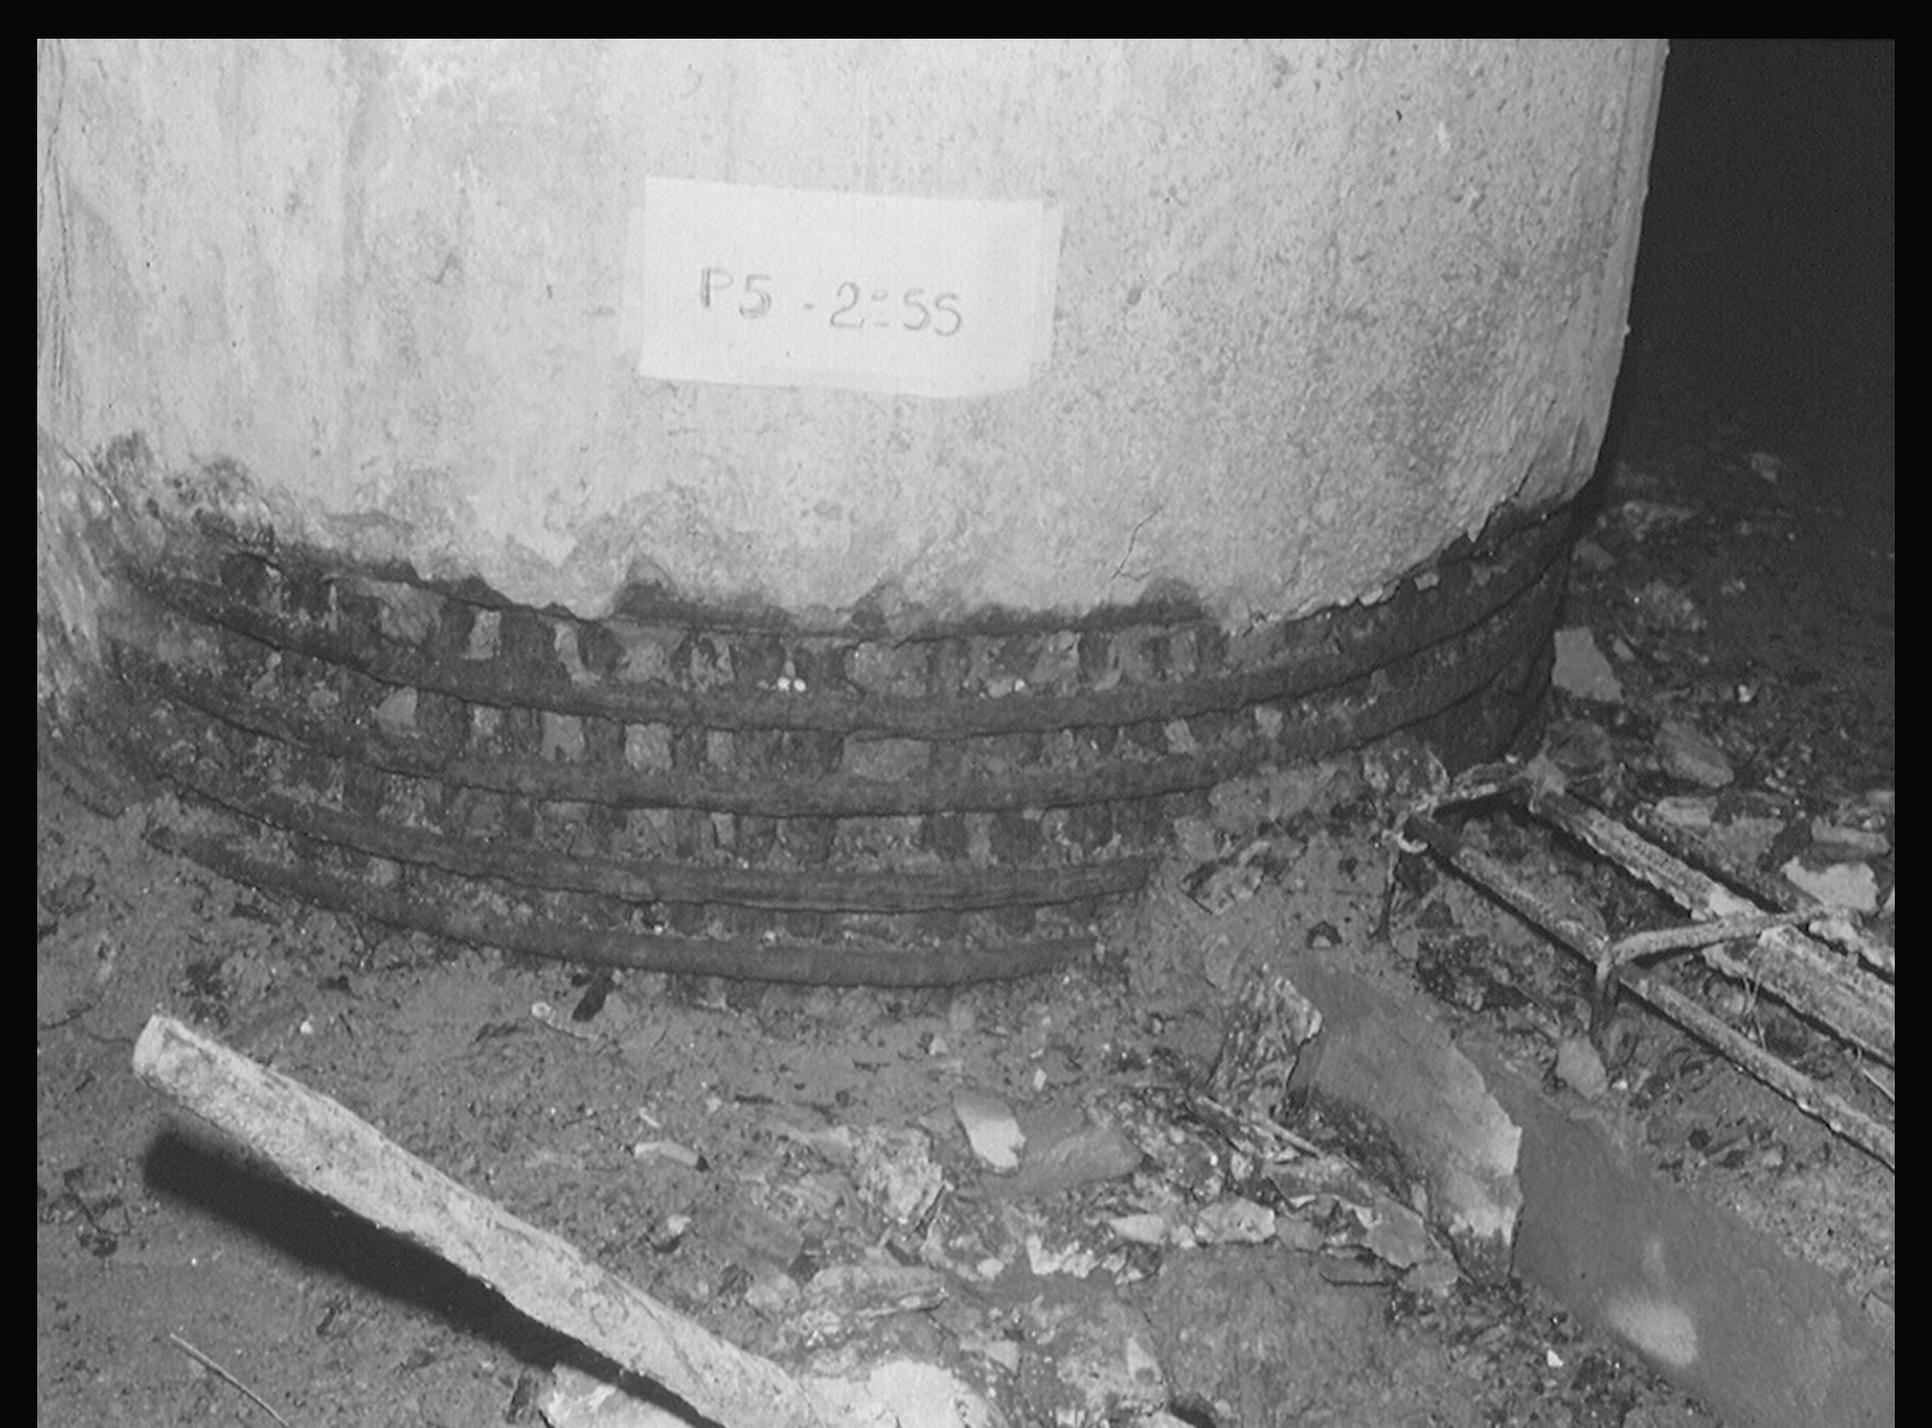
P5 - 2:55

**Edifício Habitacional**

concretagem

de pilares

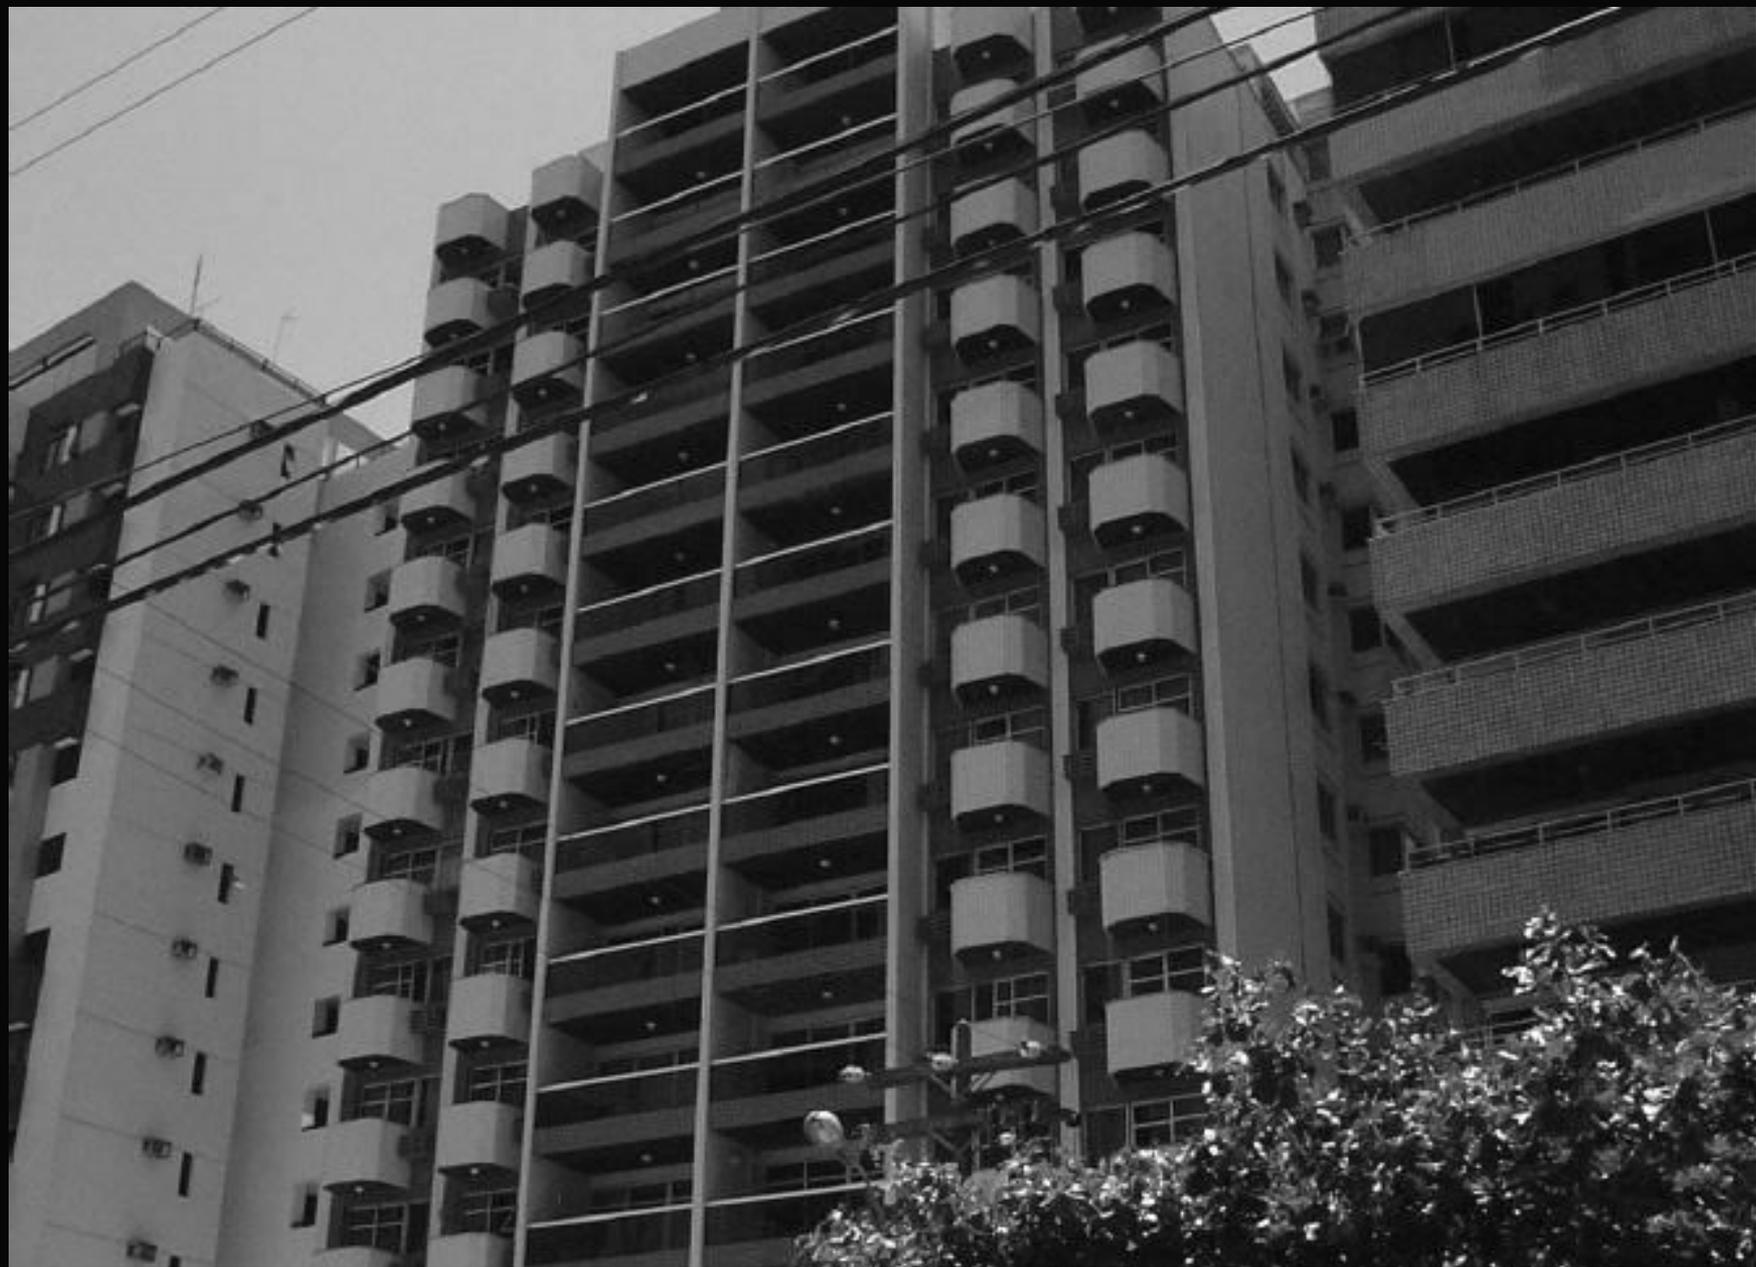
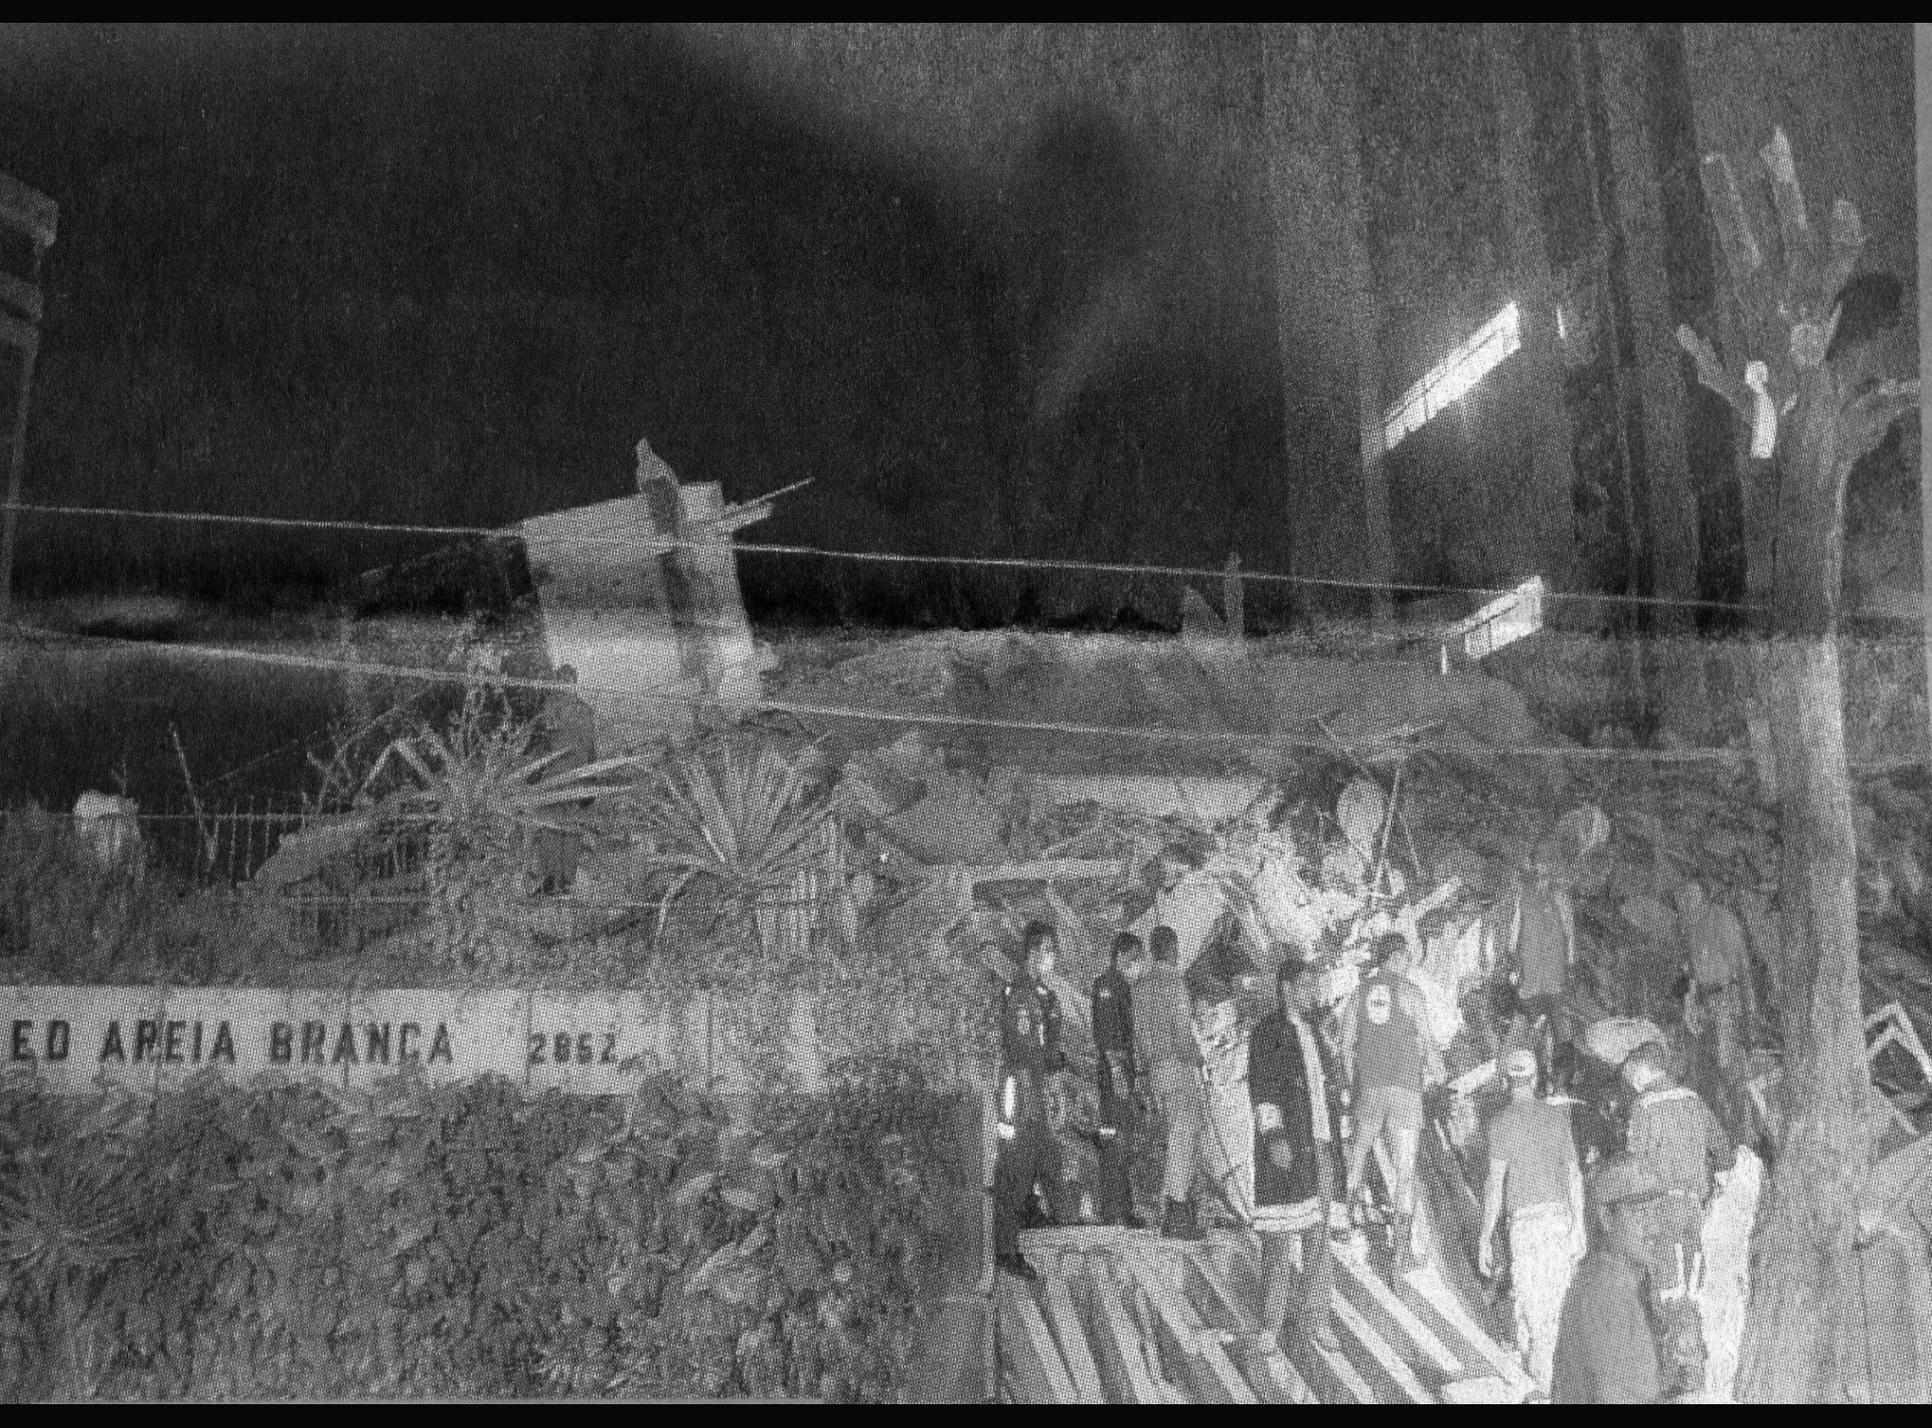
ED AREIA BRANCA 2862

# Edifício Areia Branca

EDIFÍCIO AREIA BRANCA – Pernambuco

semanas antes

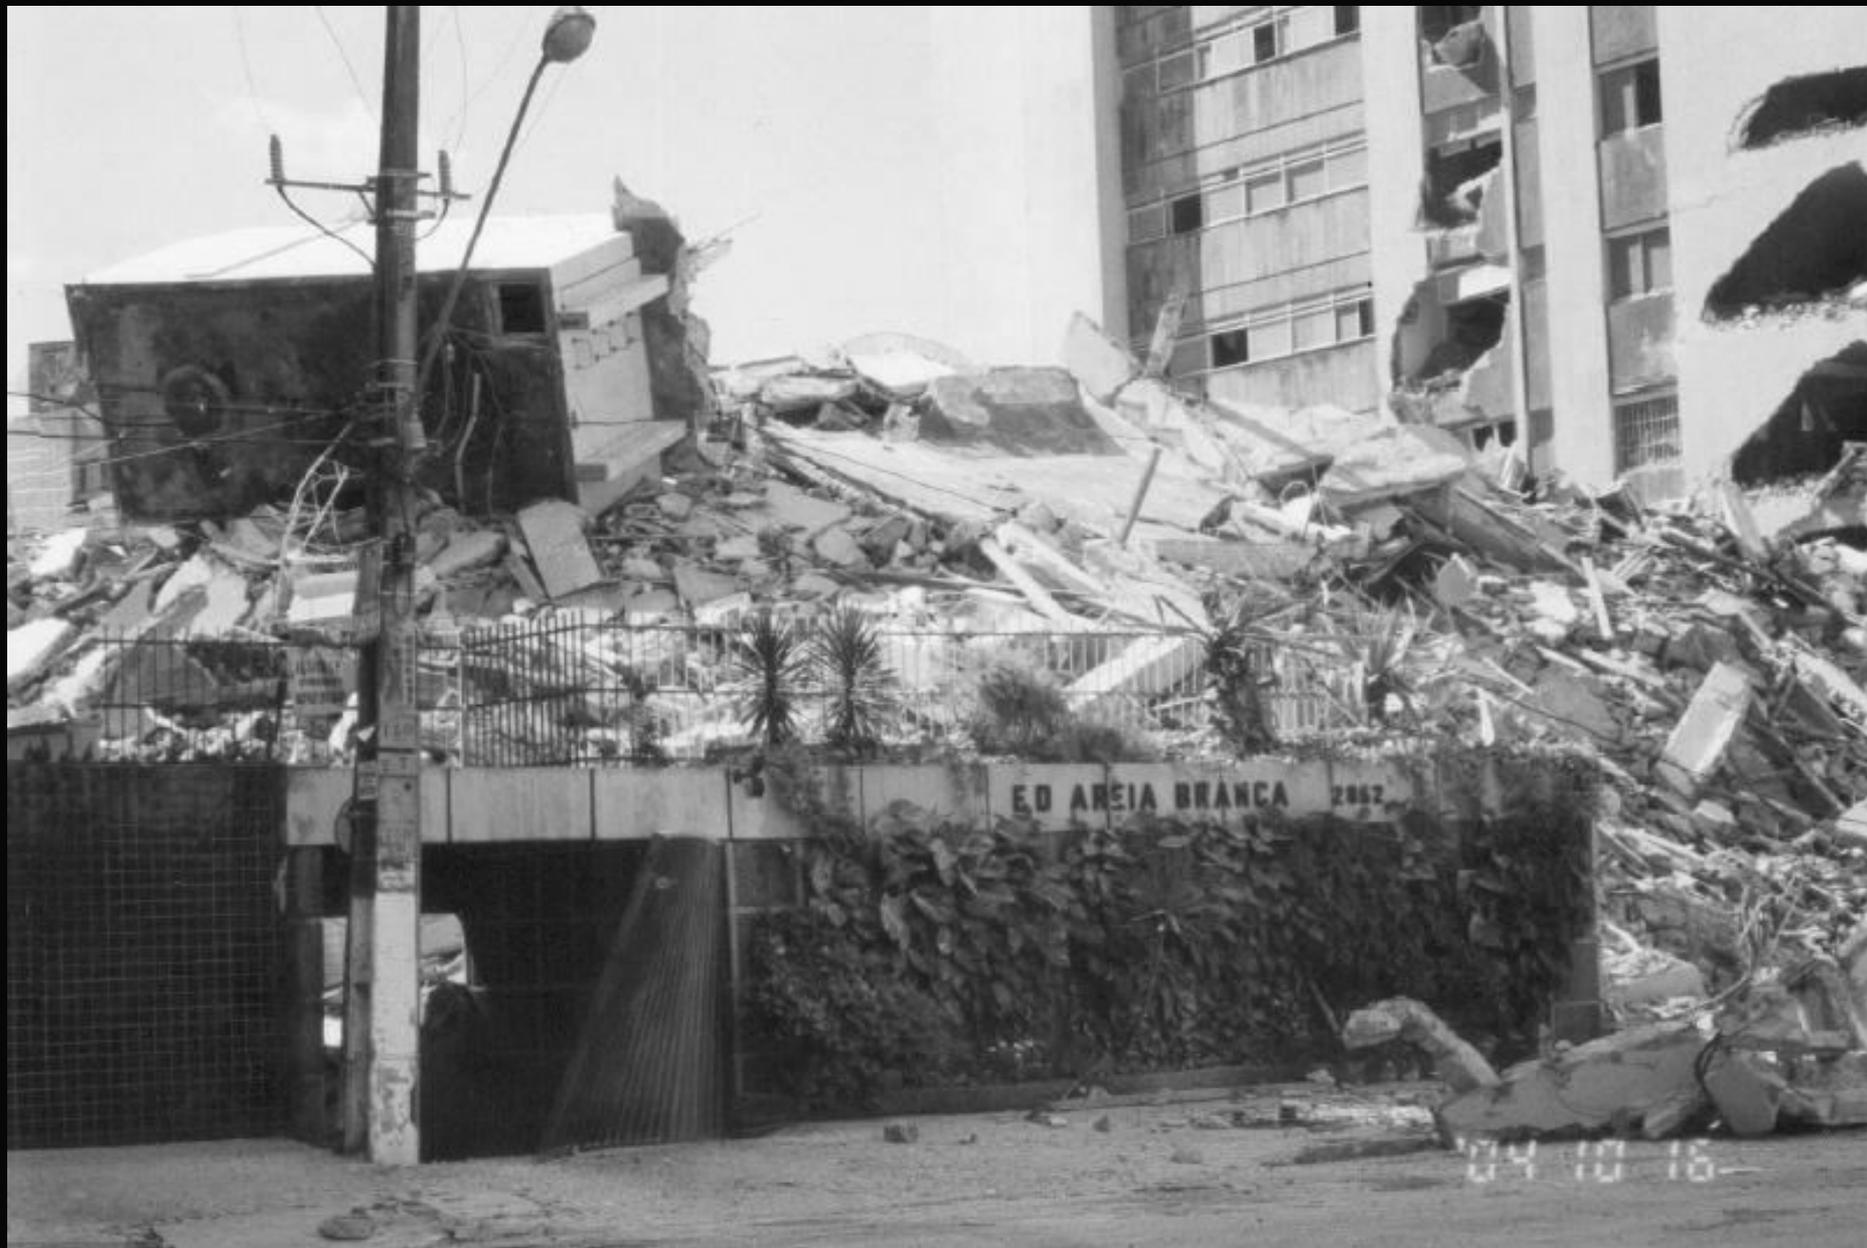
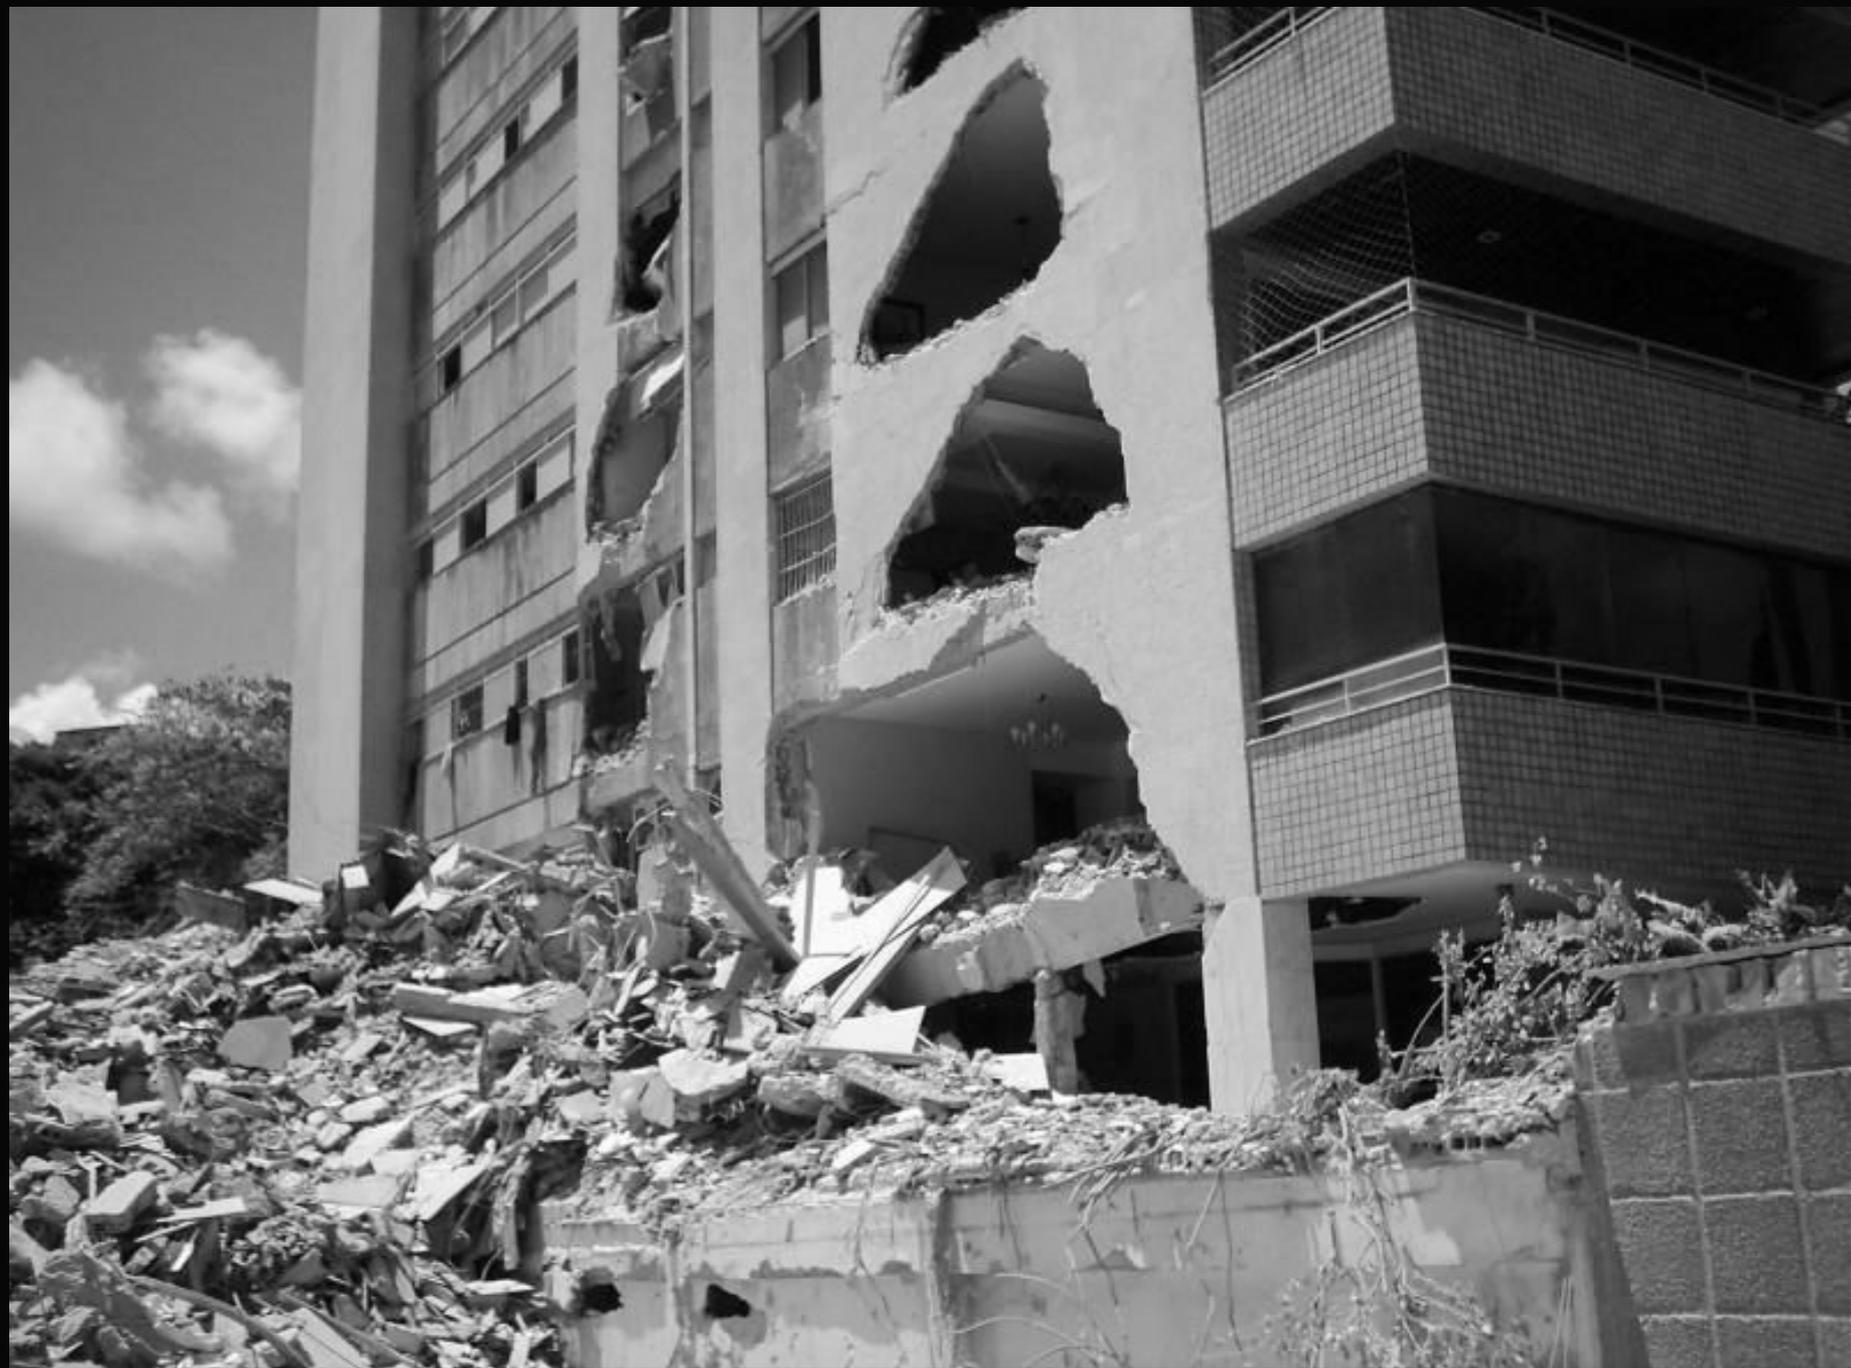
Escombros - manhã seguinte do desabamento

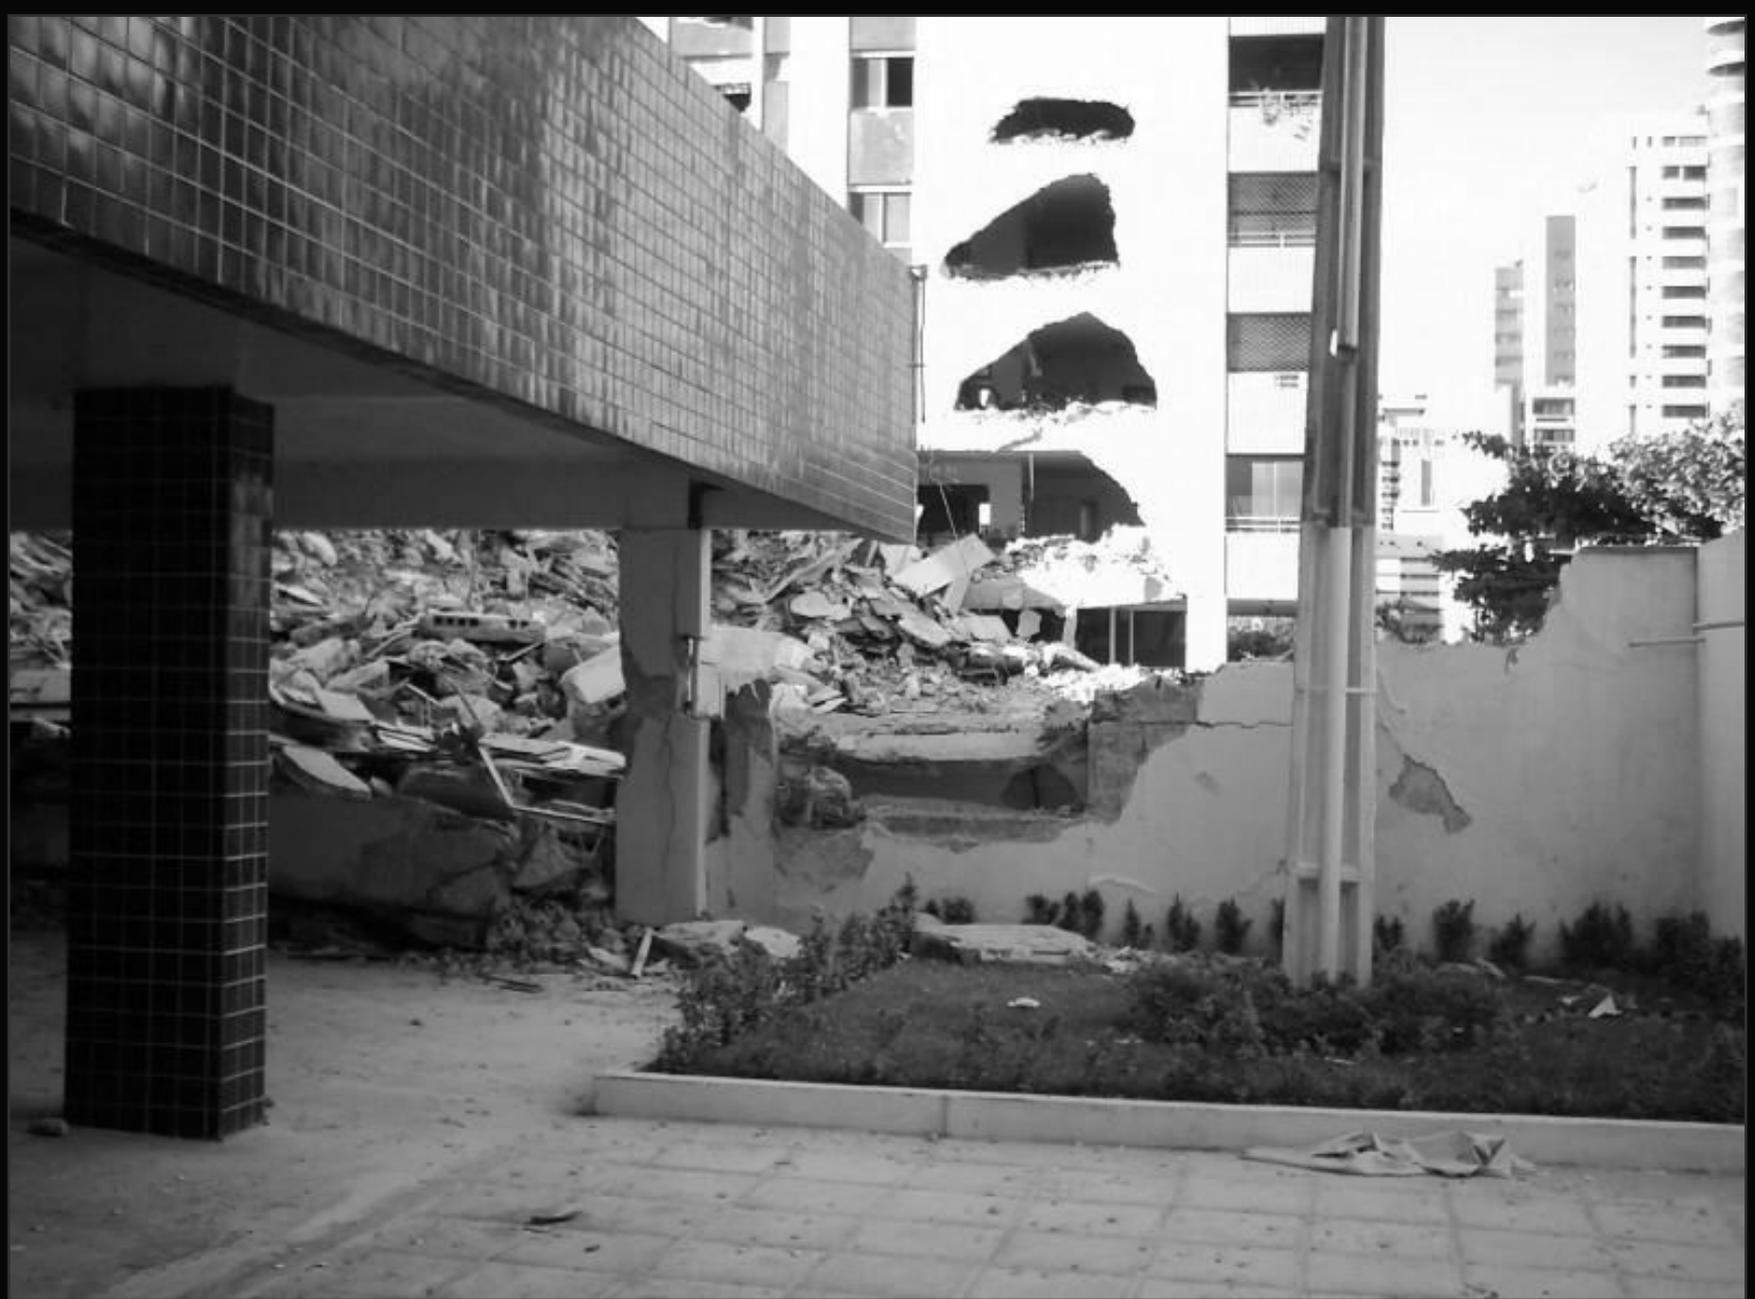
Edificações Vizinhas

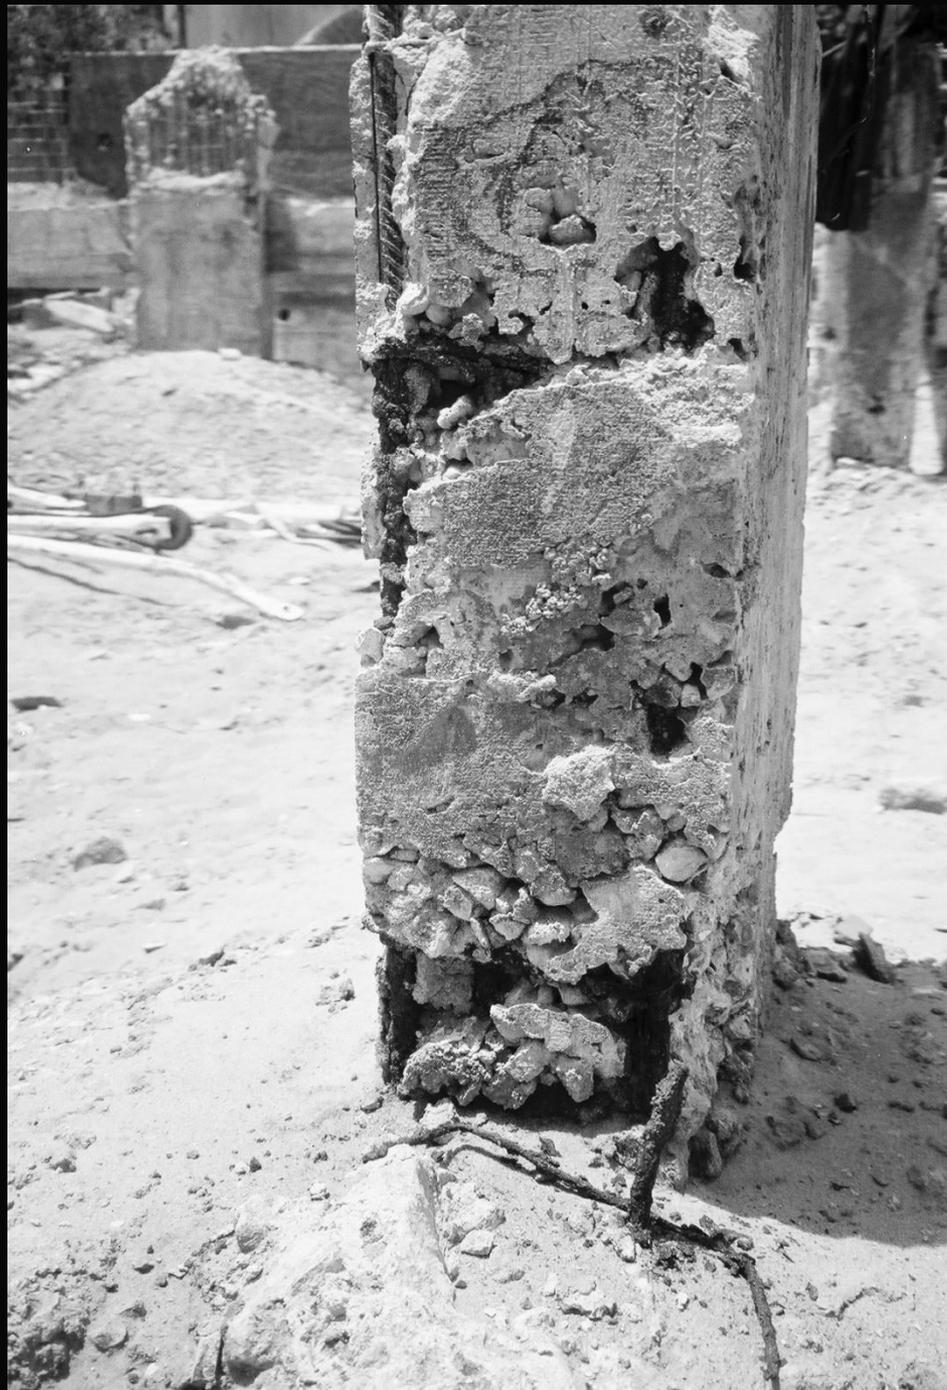
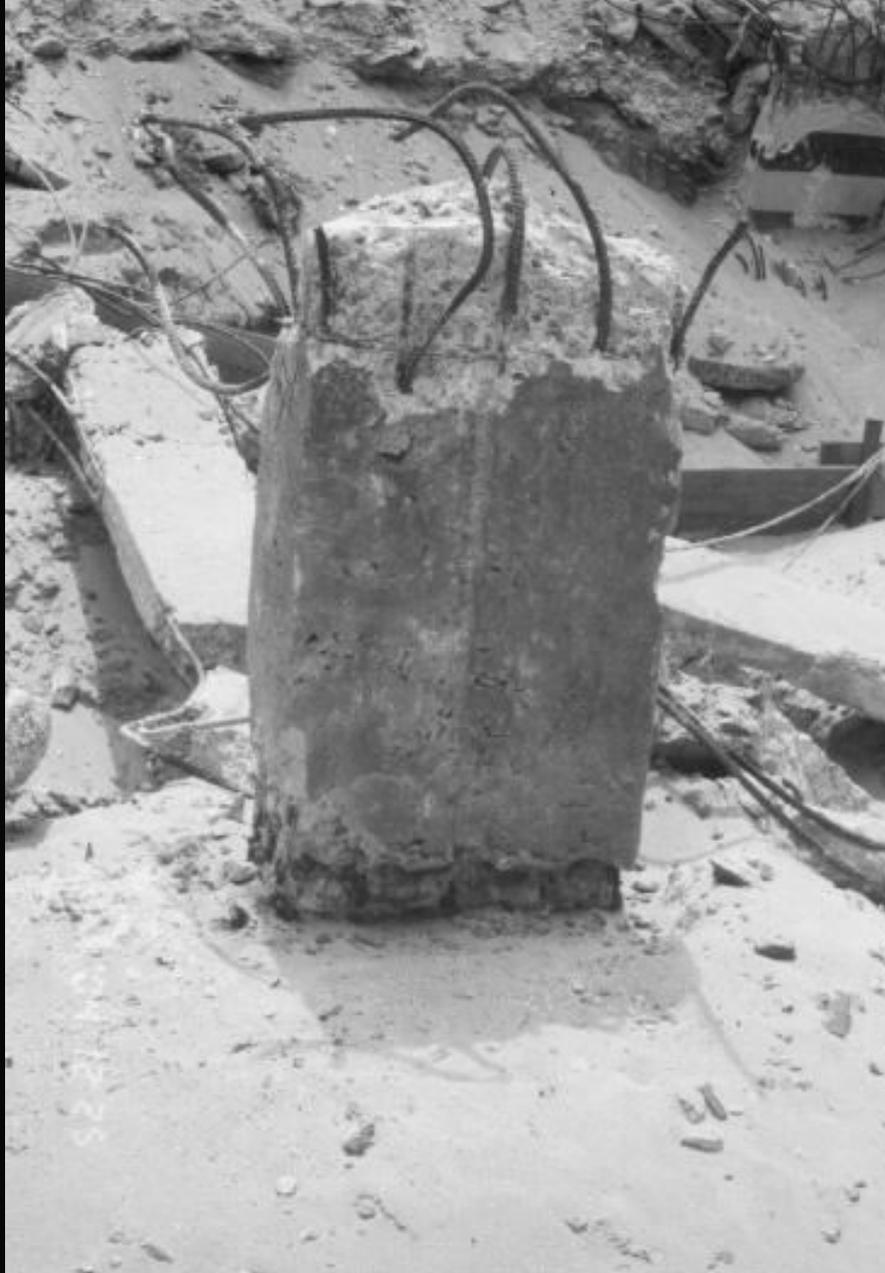
Ligação pilar - sapata com redução da  
seção transversal do pilar
