# Aprendendo com Falhas e Acidentes nas Estruturas de Concreto

**Paulo Helene**

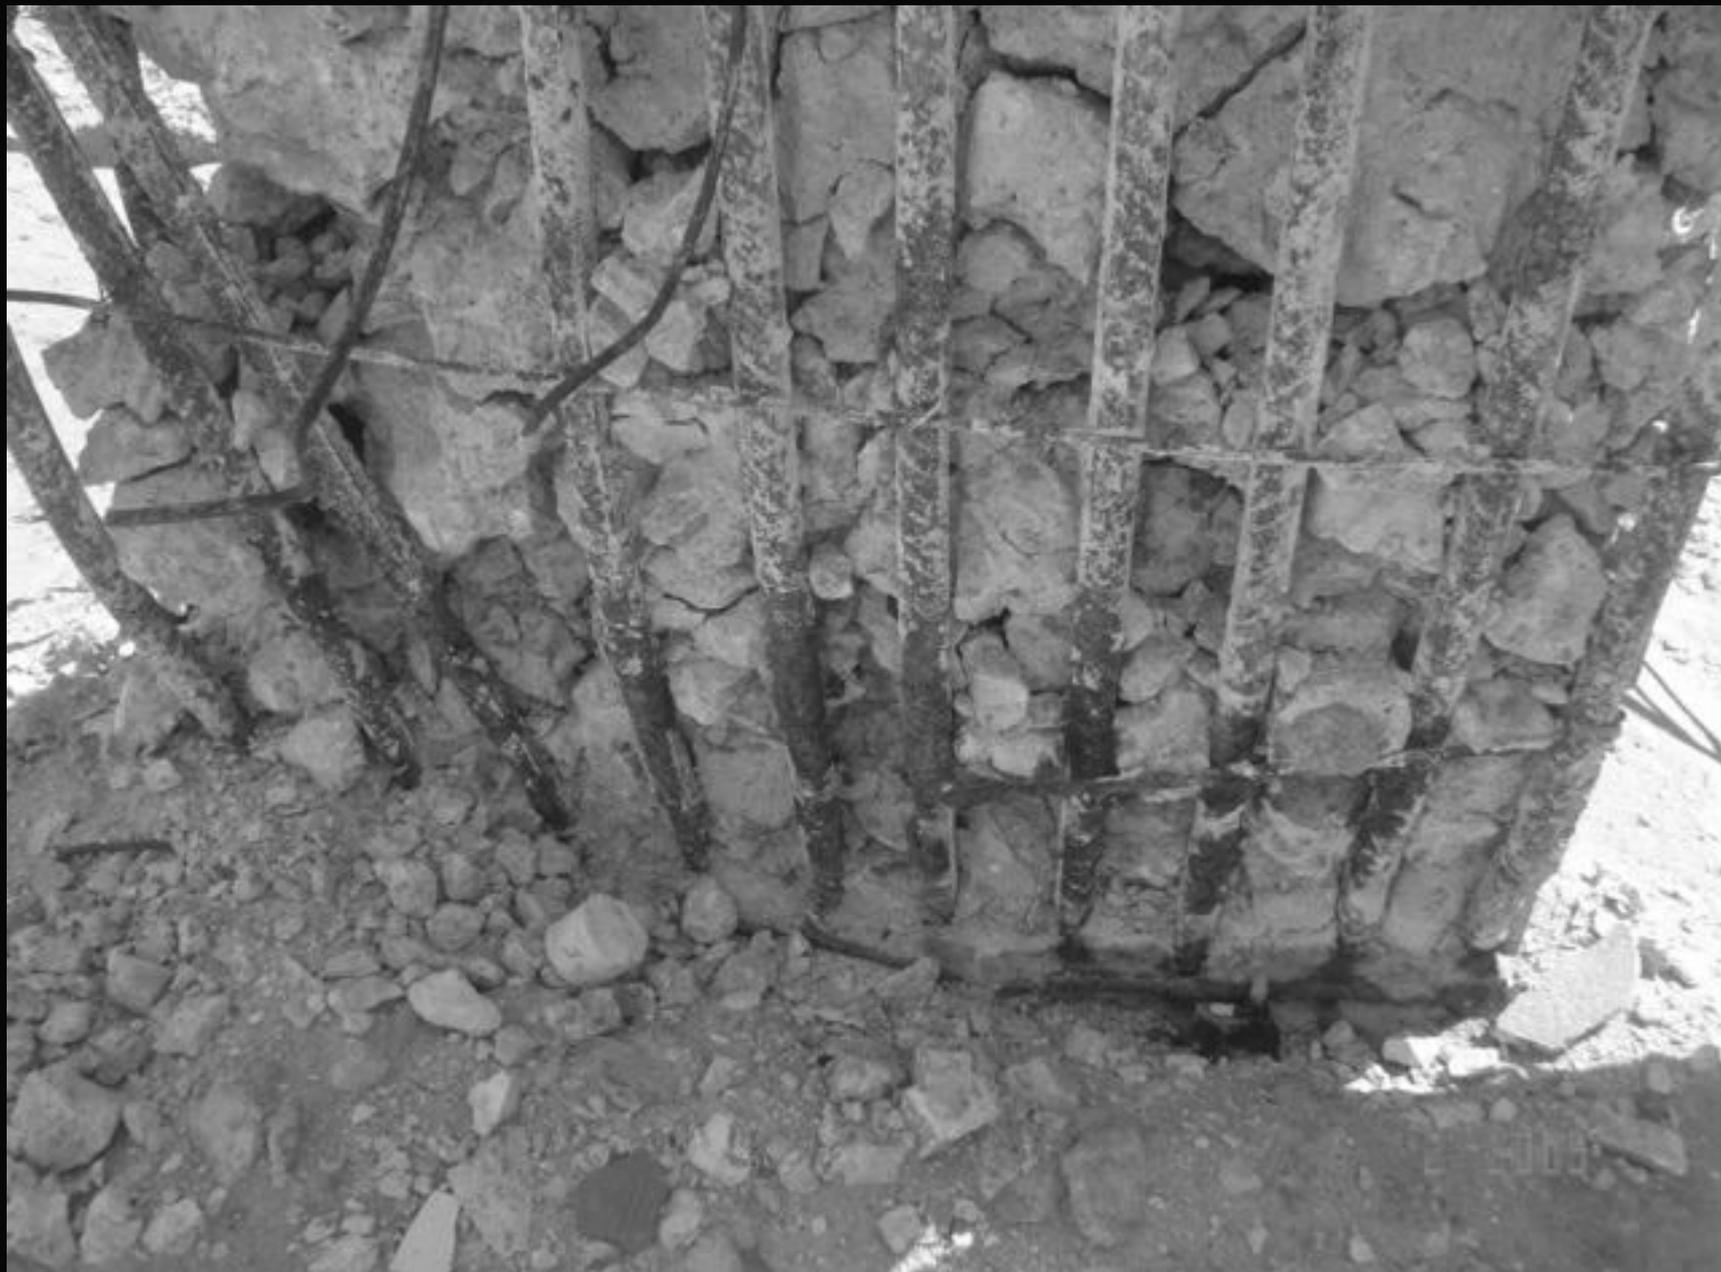
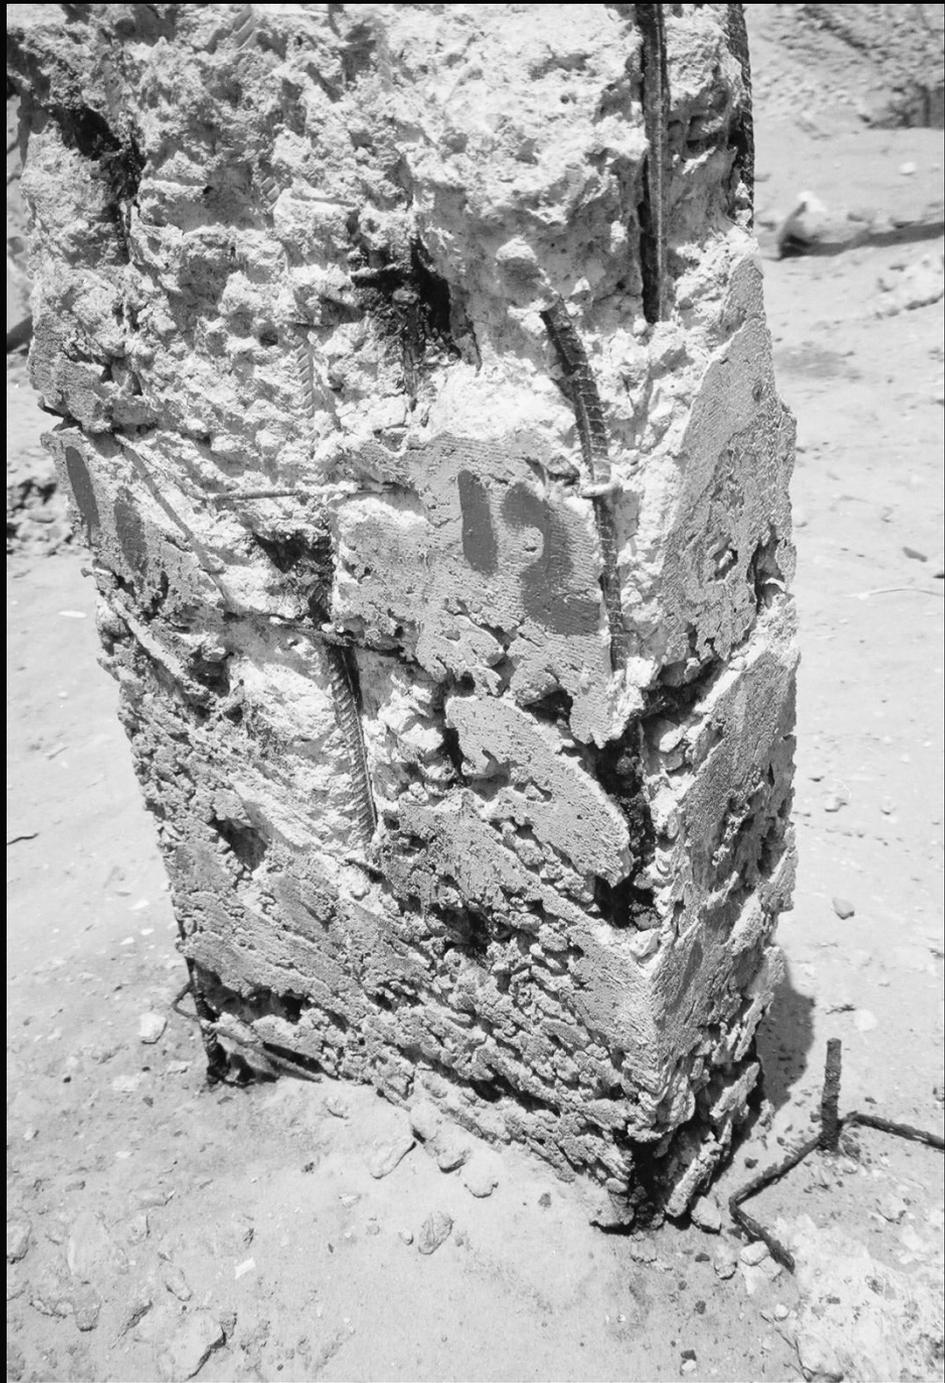
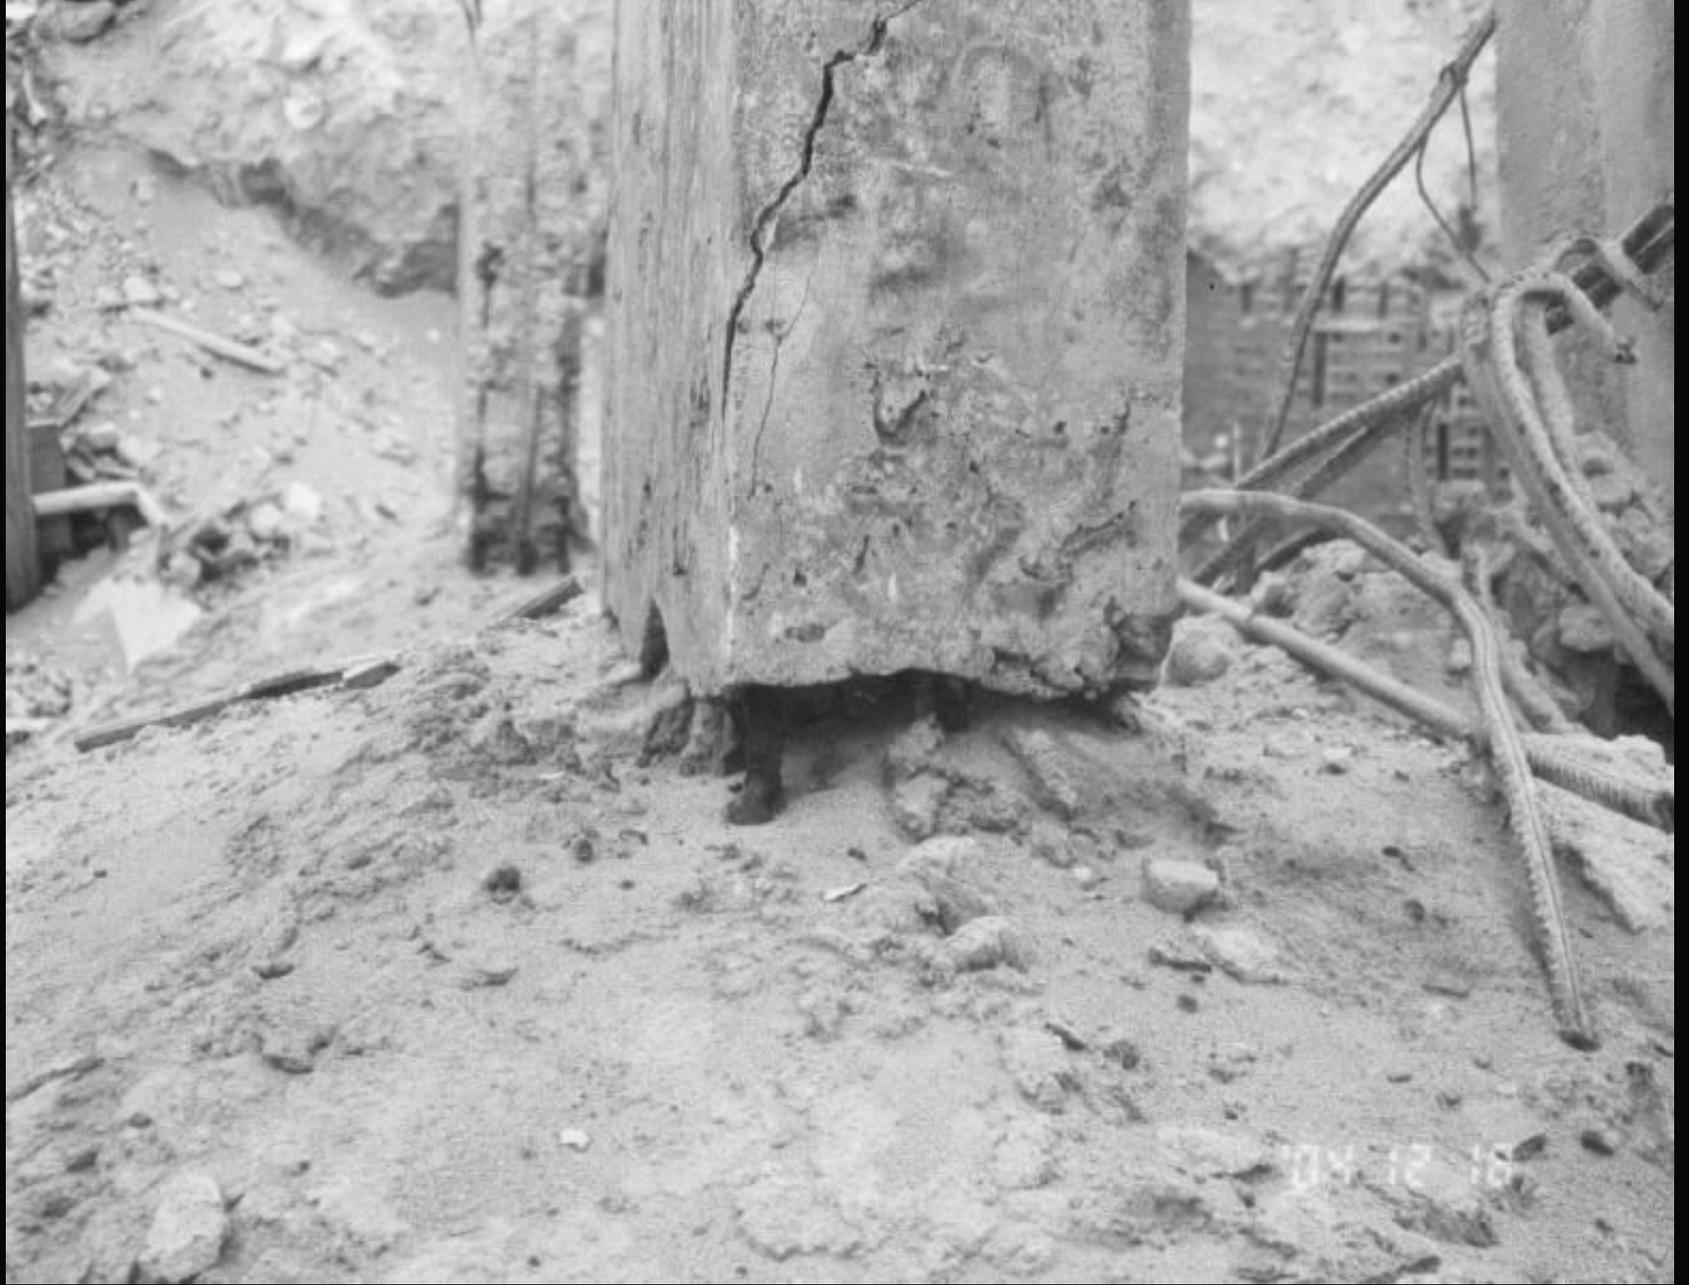
Ligação pilar - sapata com redução da seção transversal do pilar

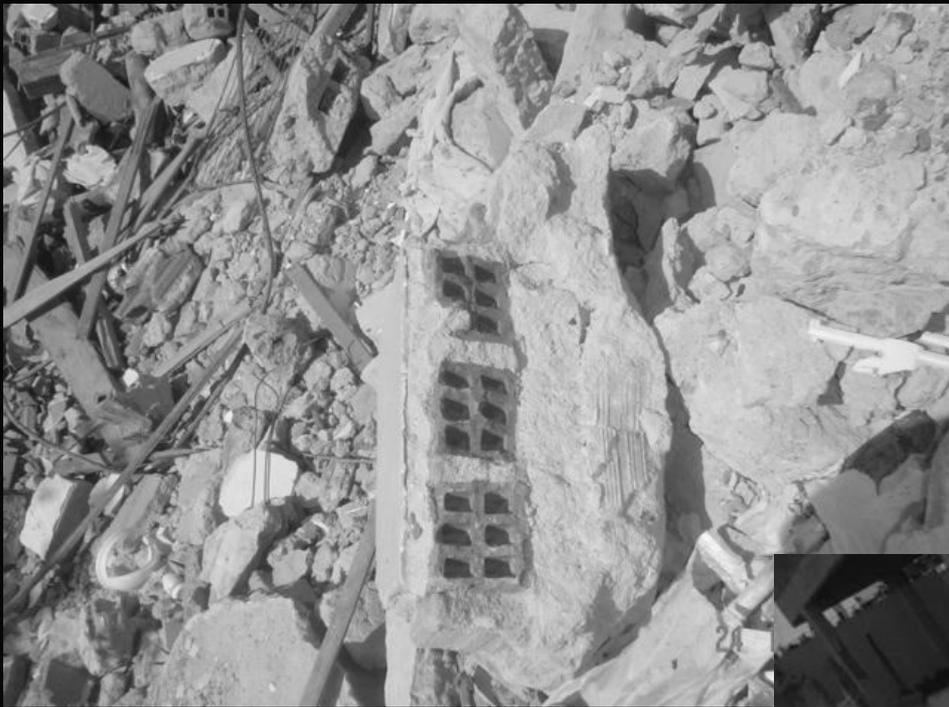
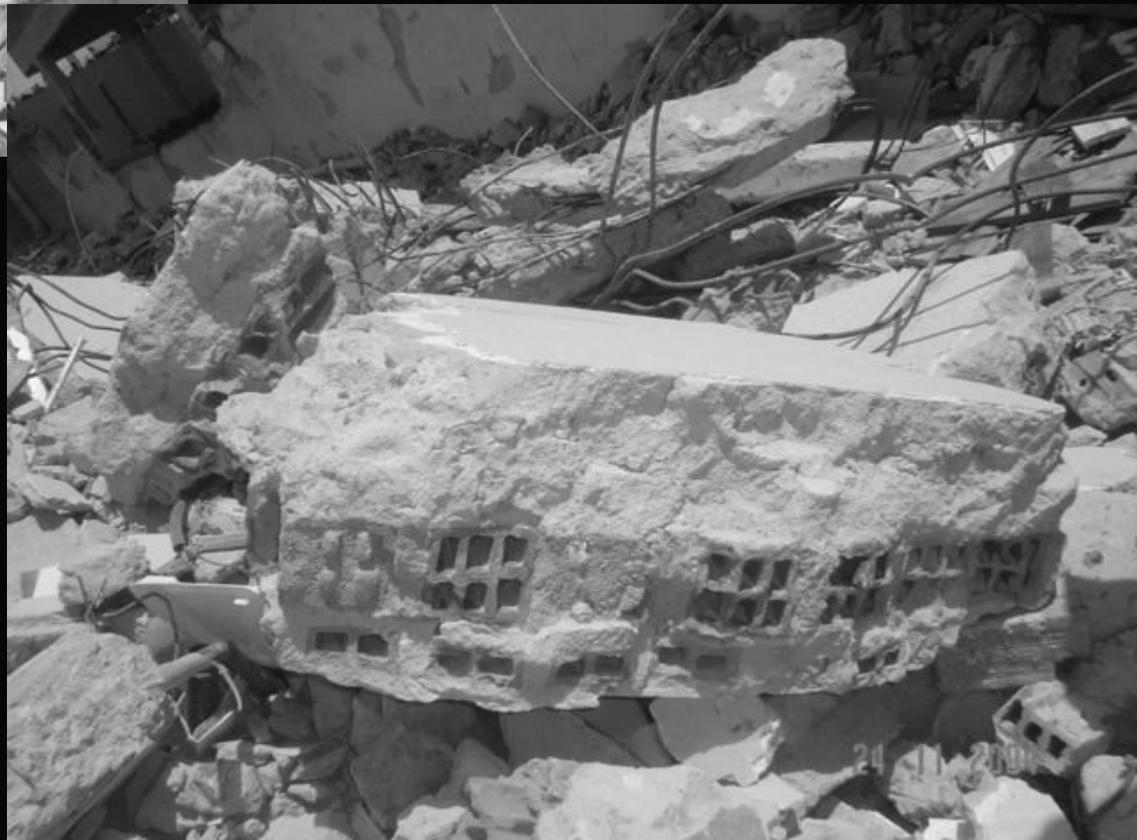
> 20cm!!!

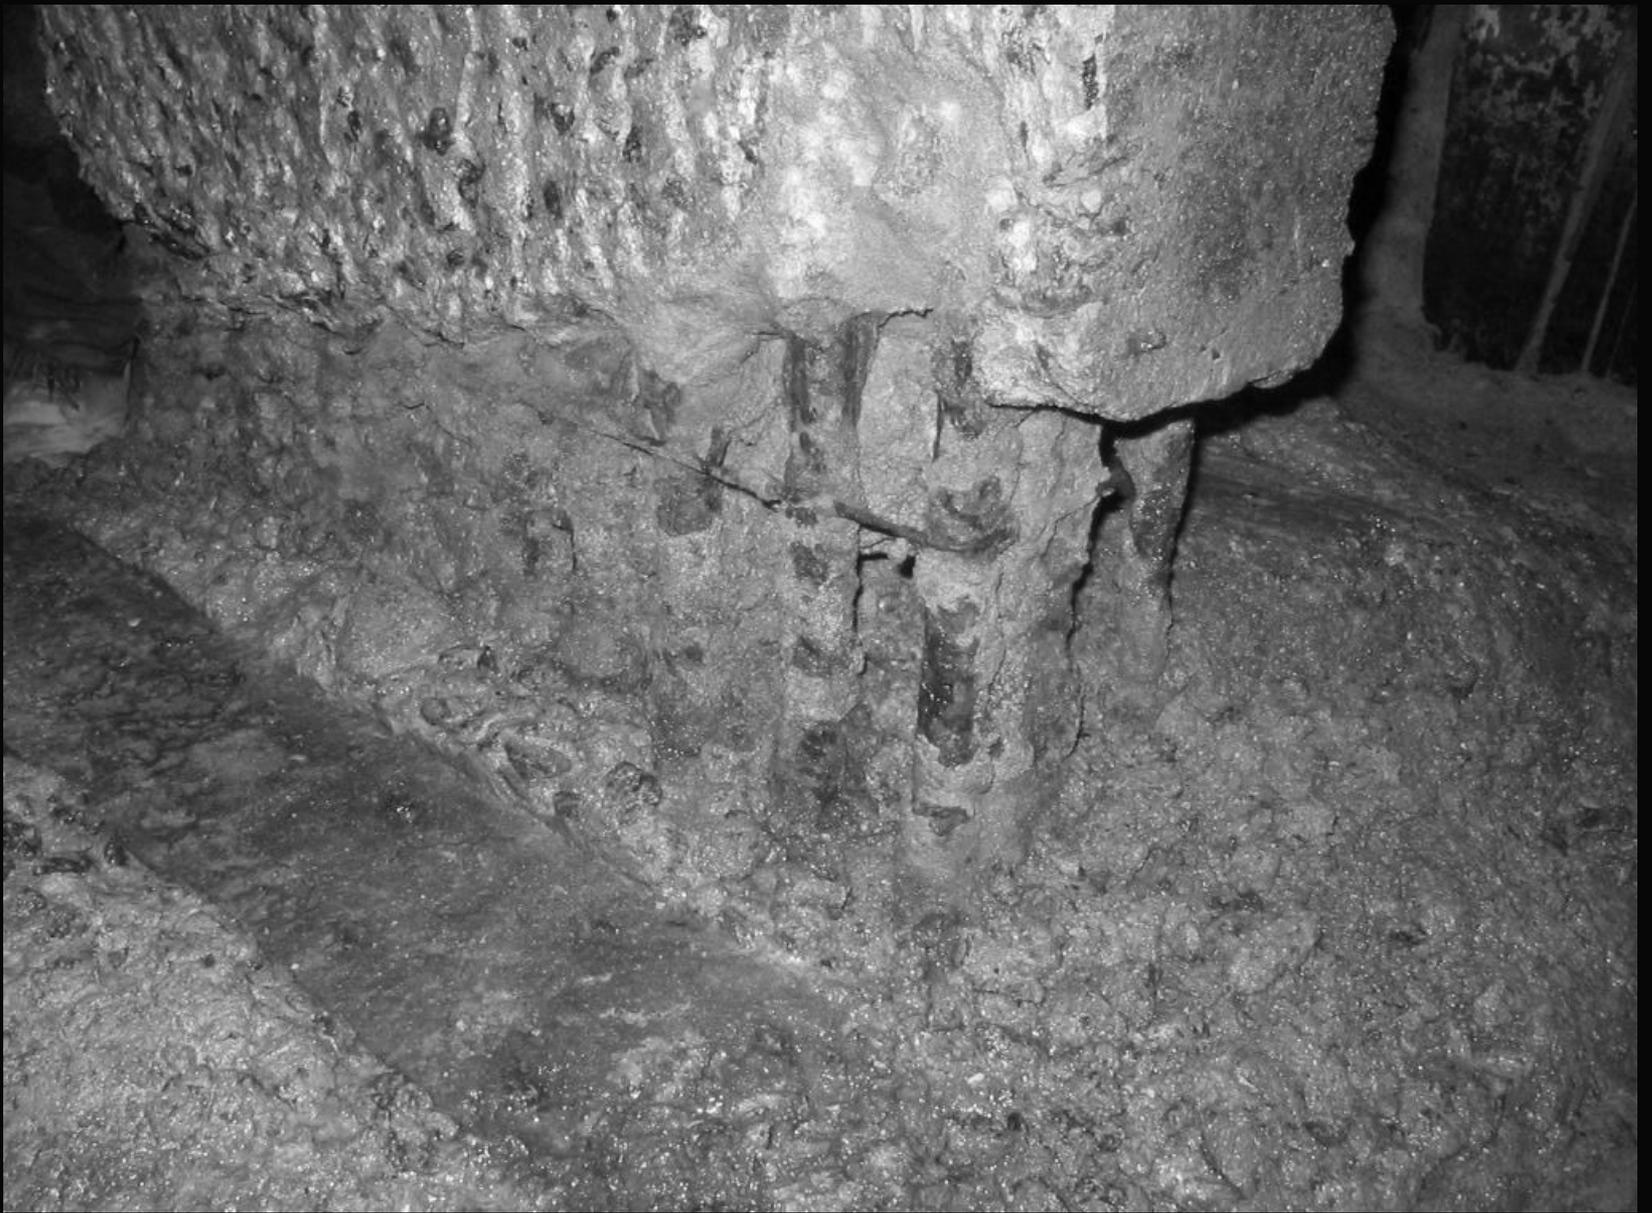
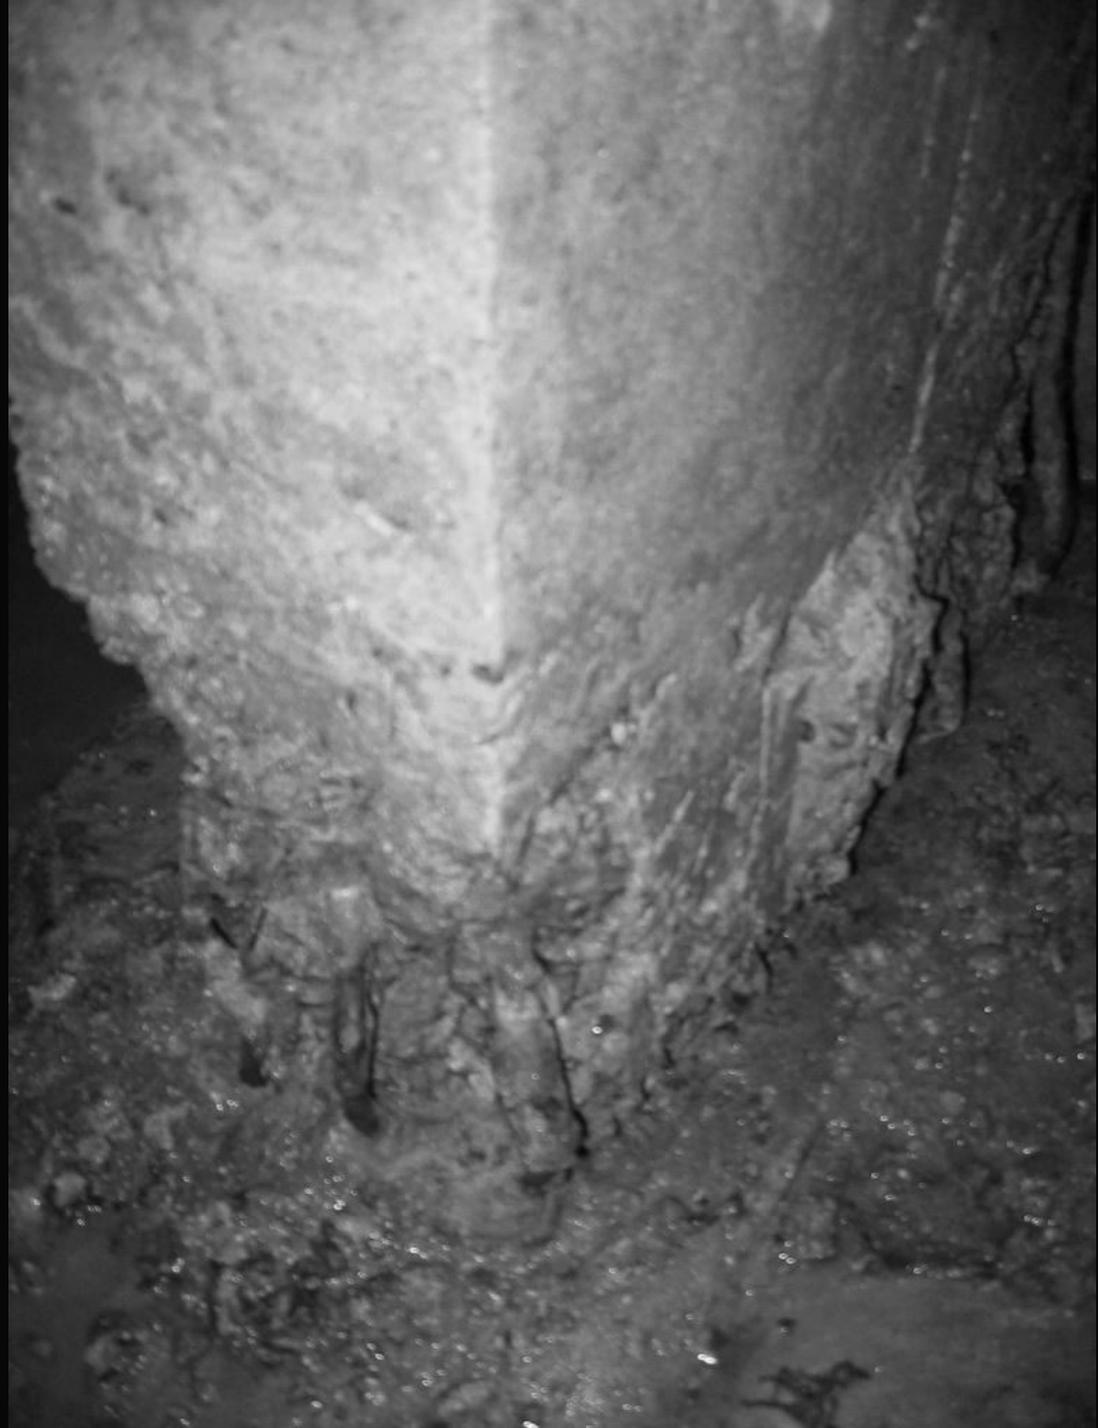
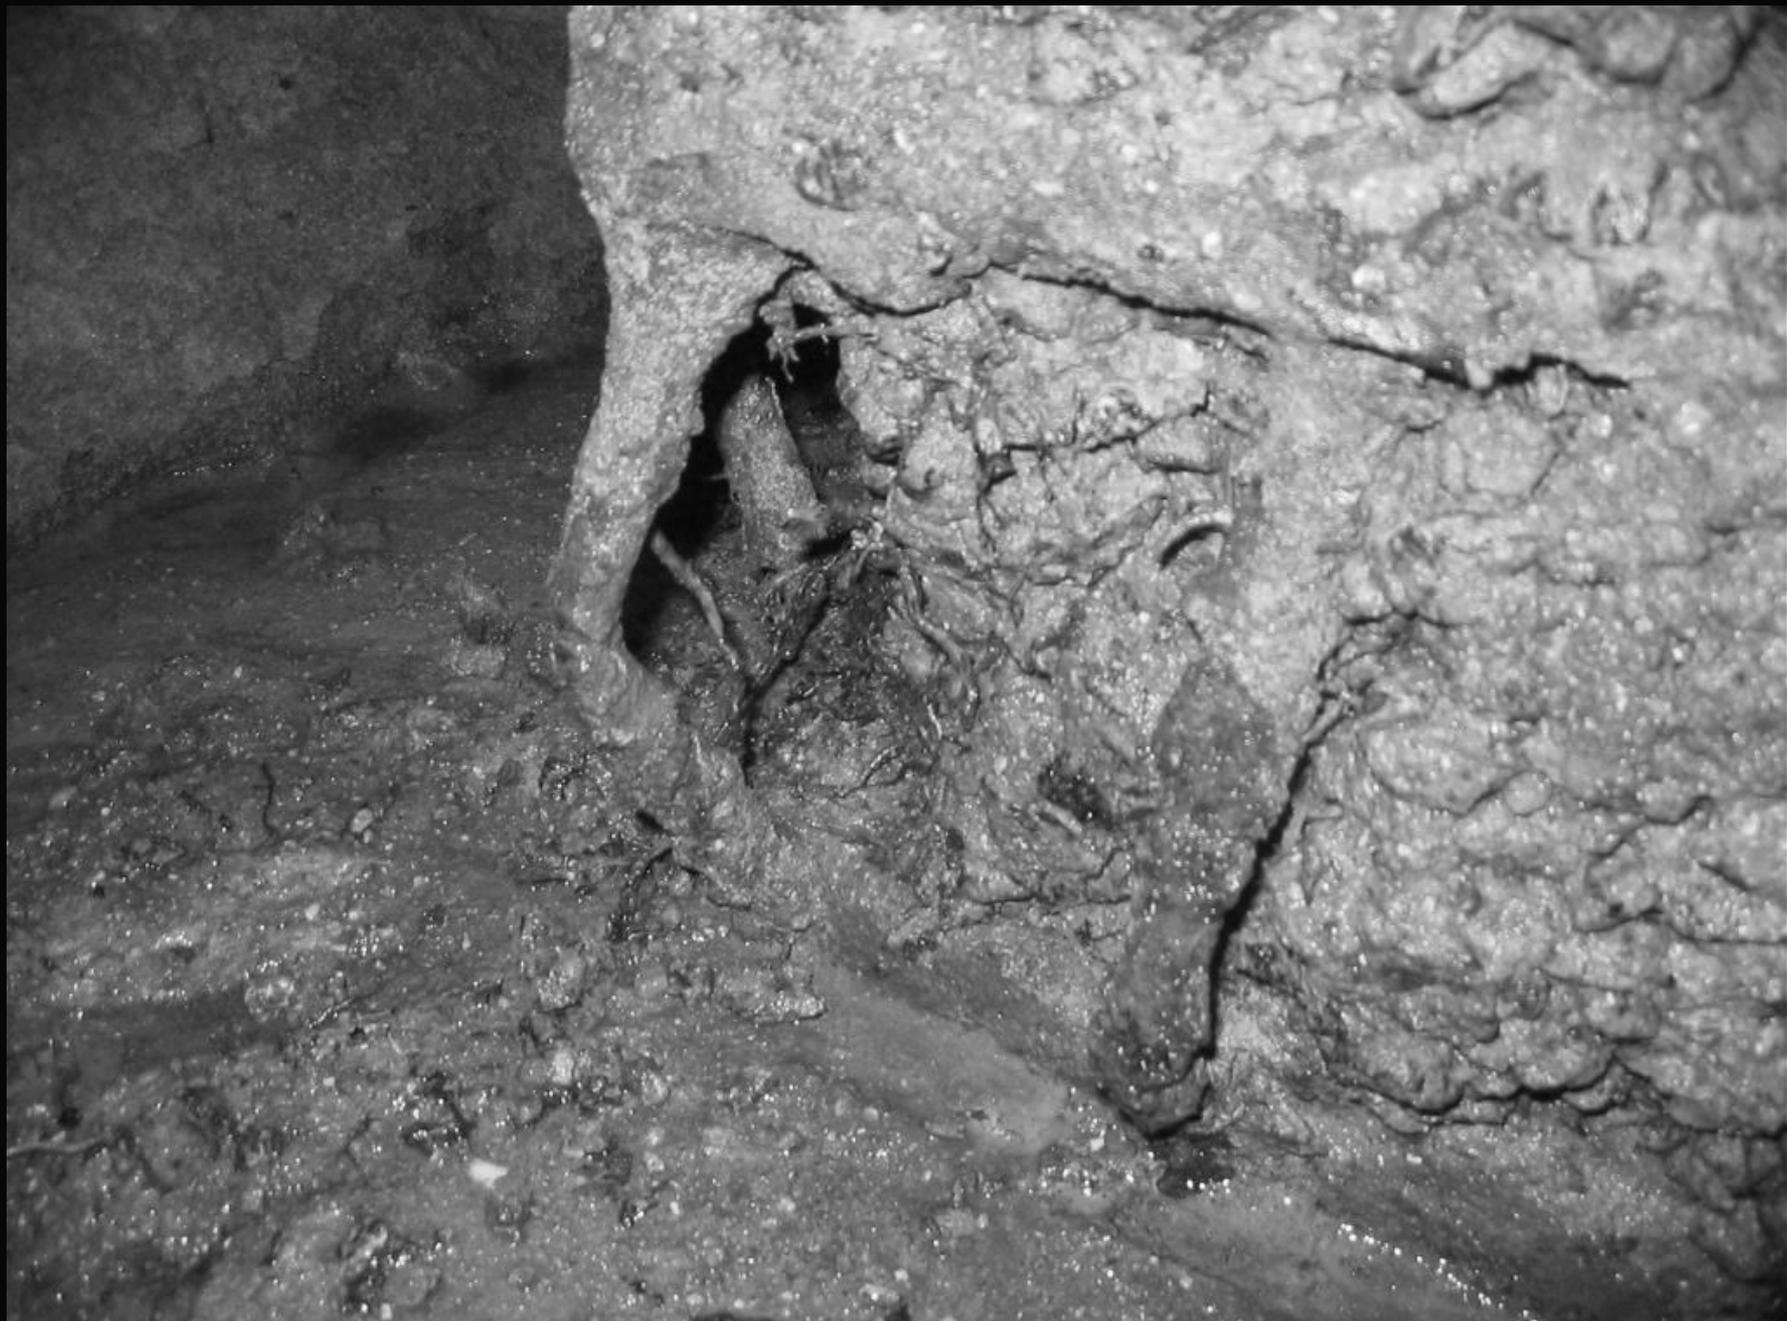
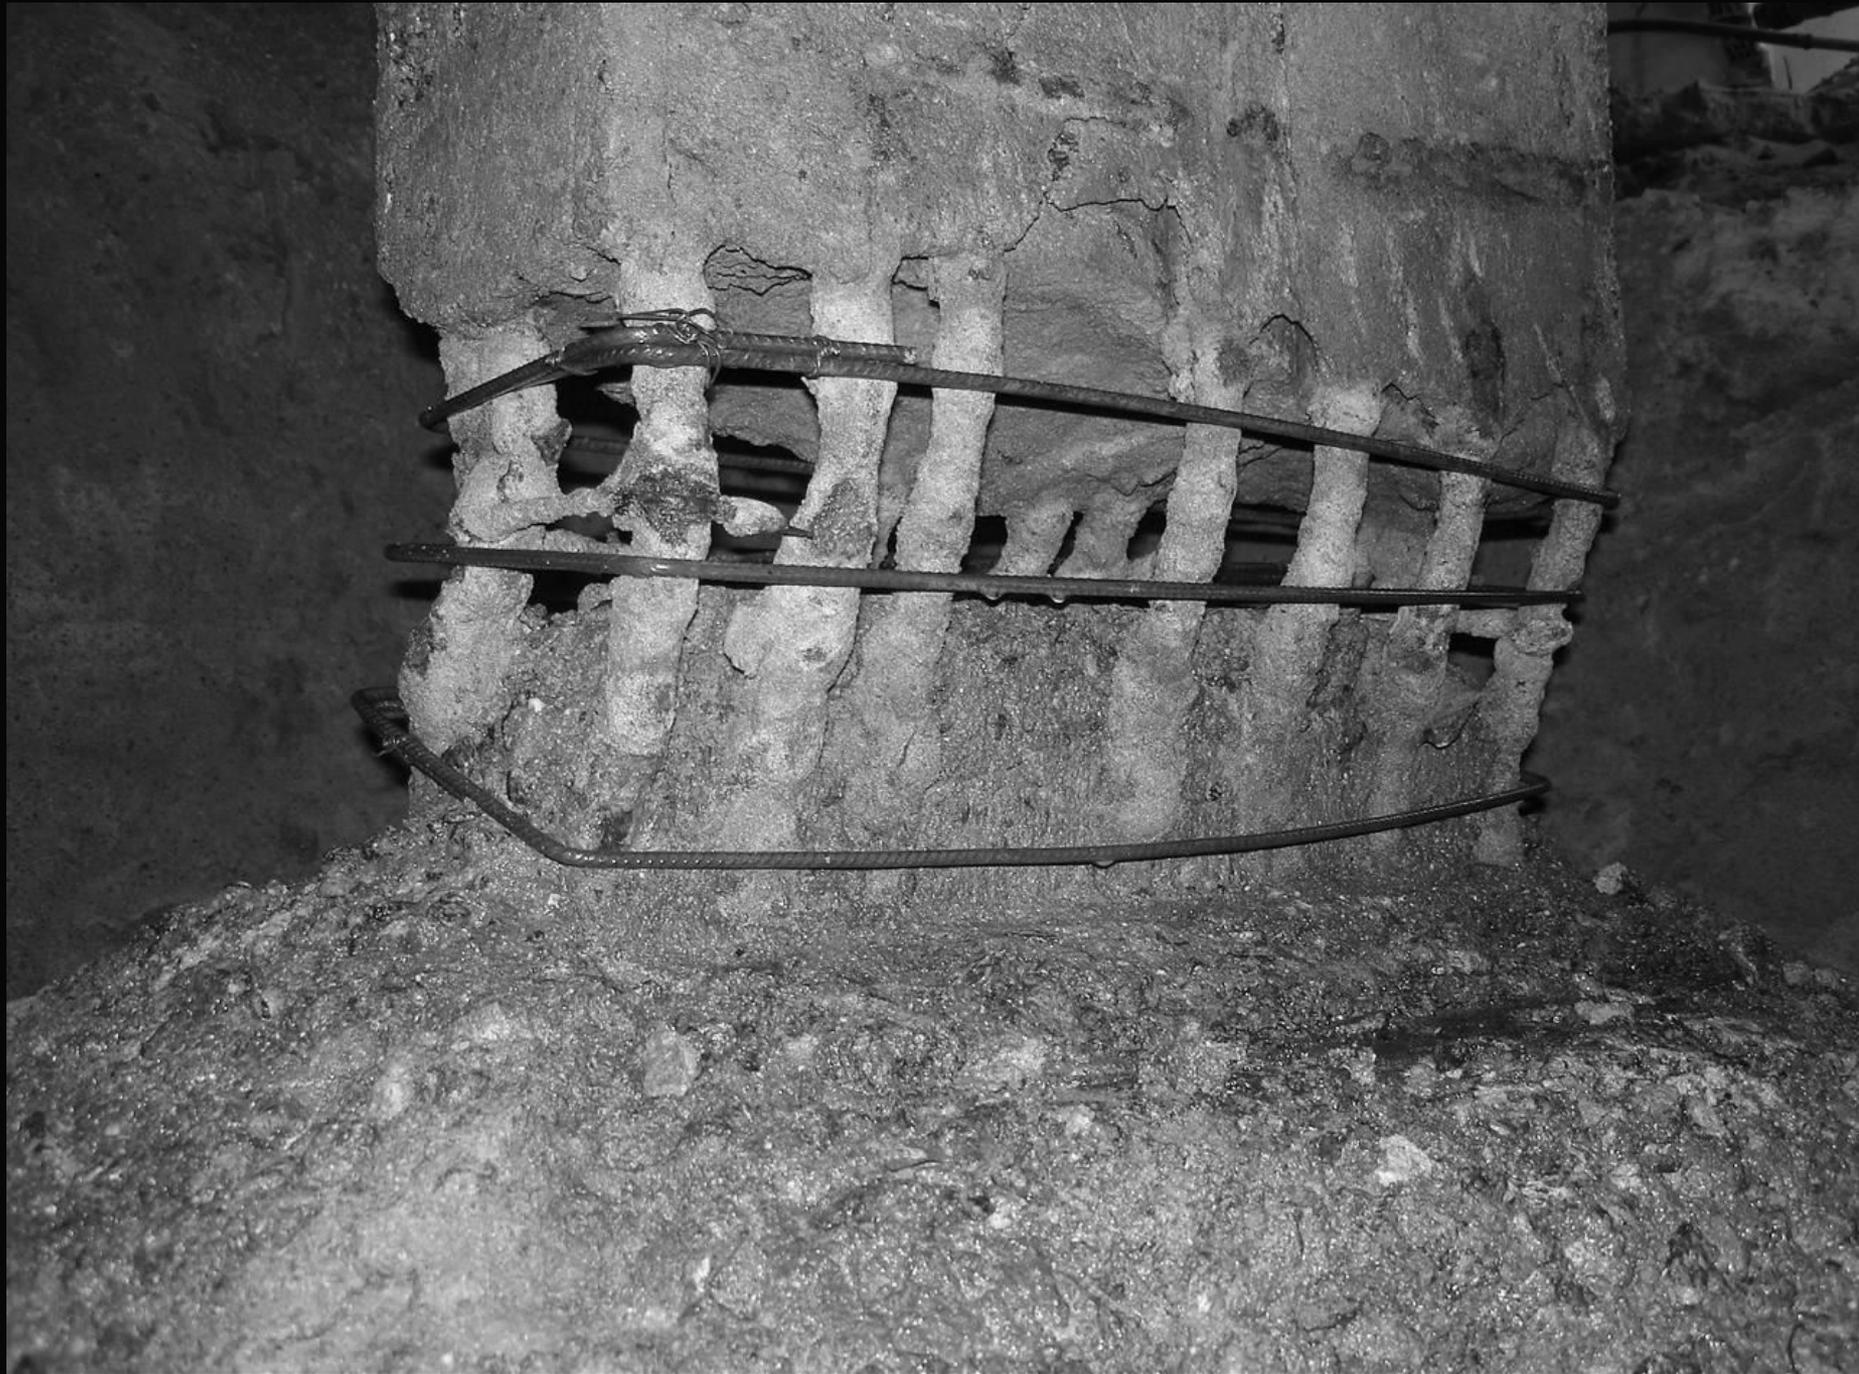
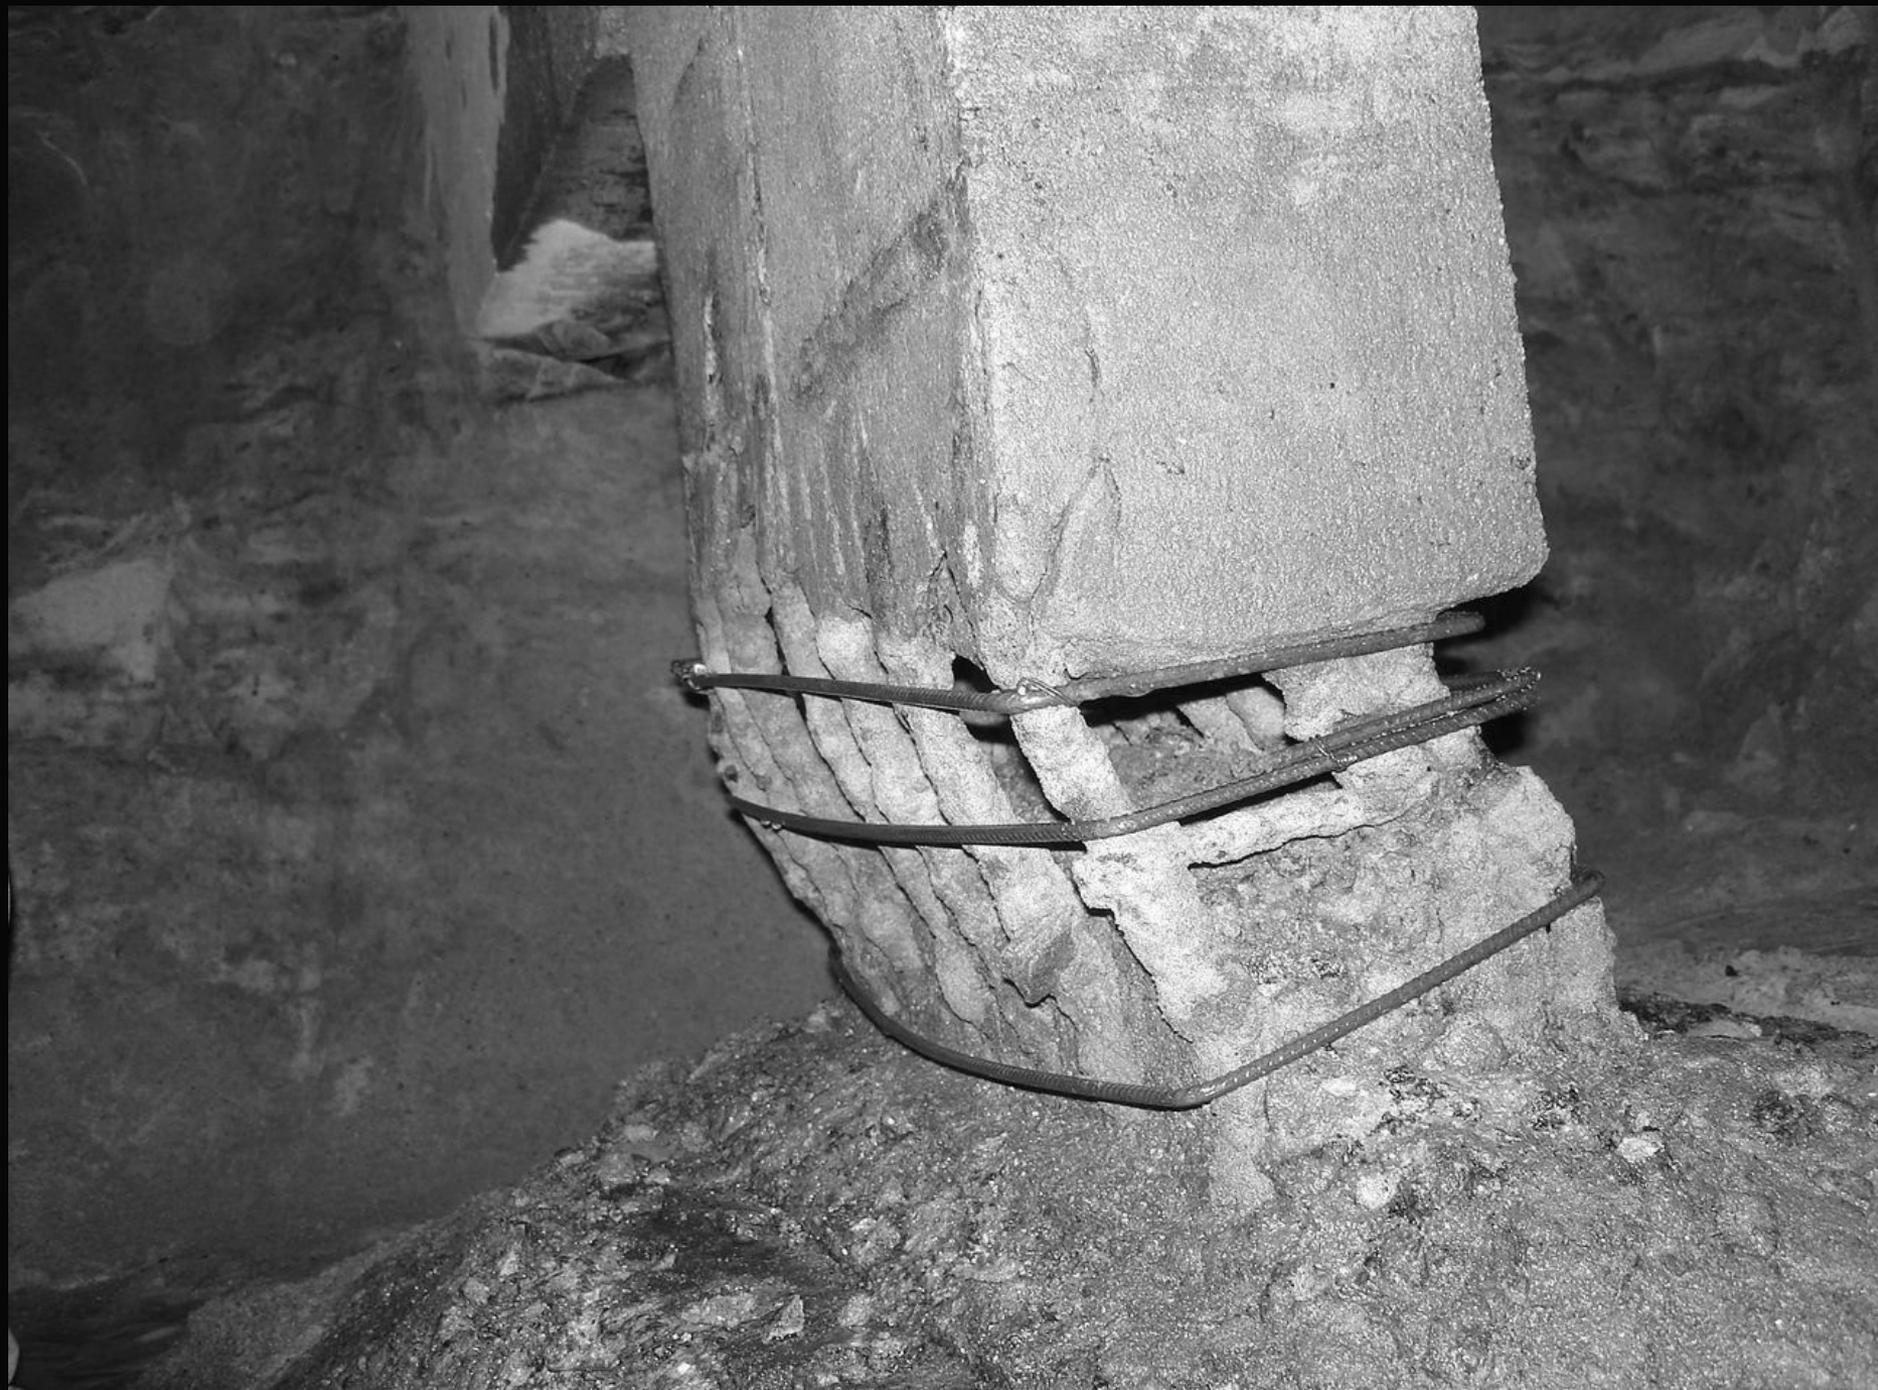
Edifício Solar da Piedade, Boa Viagem, Recife PE

**Edifício Solar da Piedade**

**inspeção impede colapso**
