# Aprendendo com Falhas e Acidentes nas Estruturas de Concreto

**Paulo Helene**

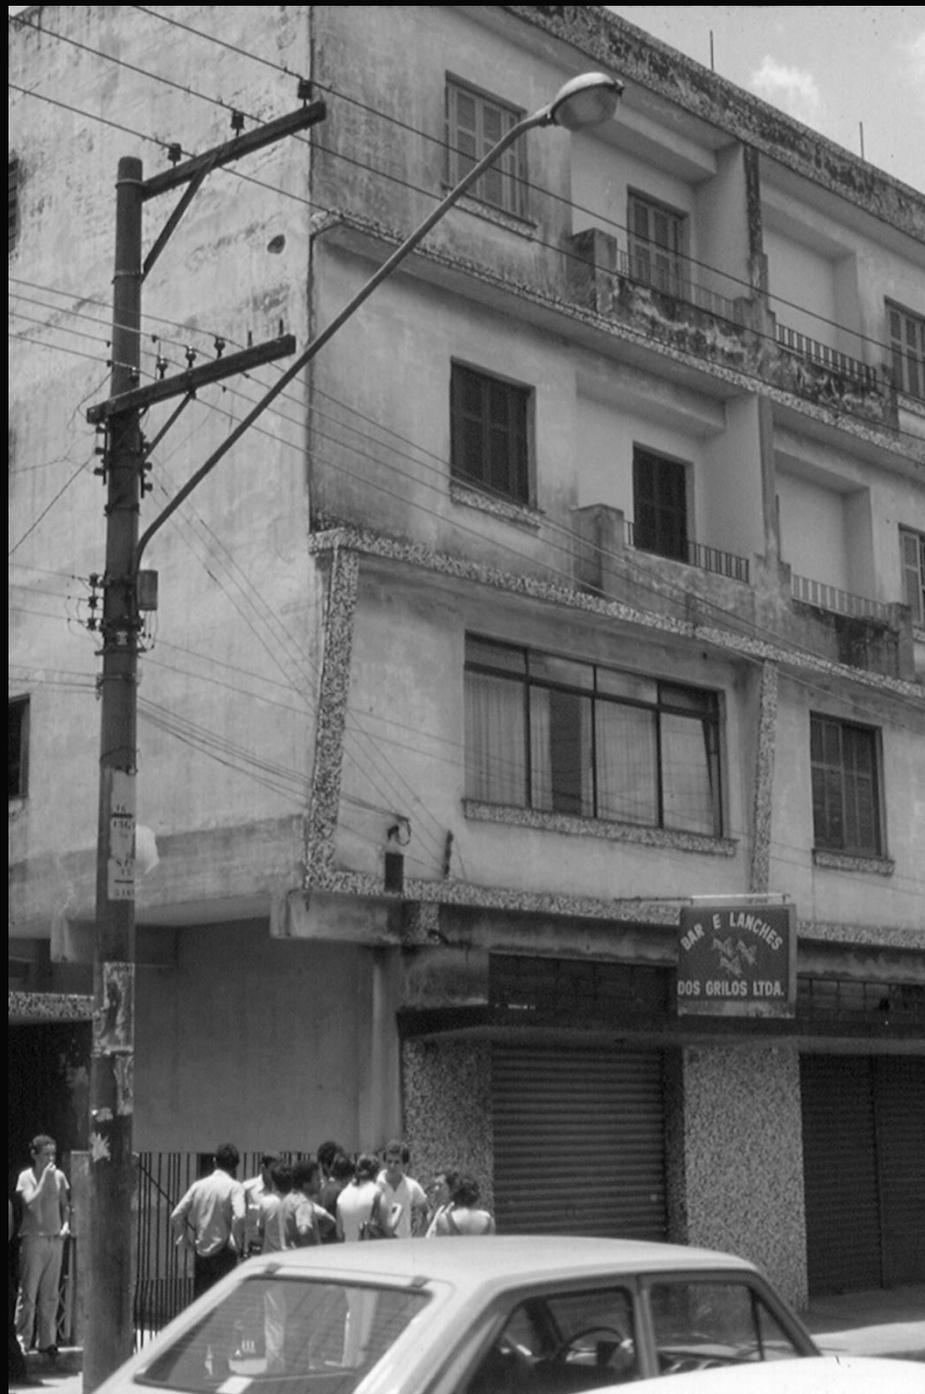
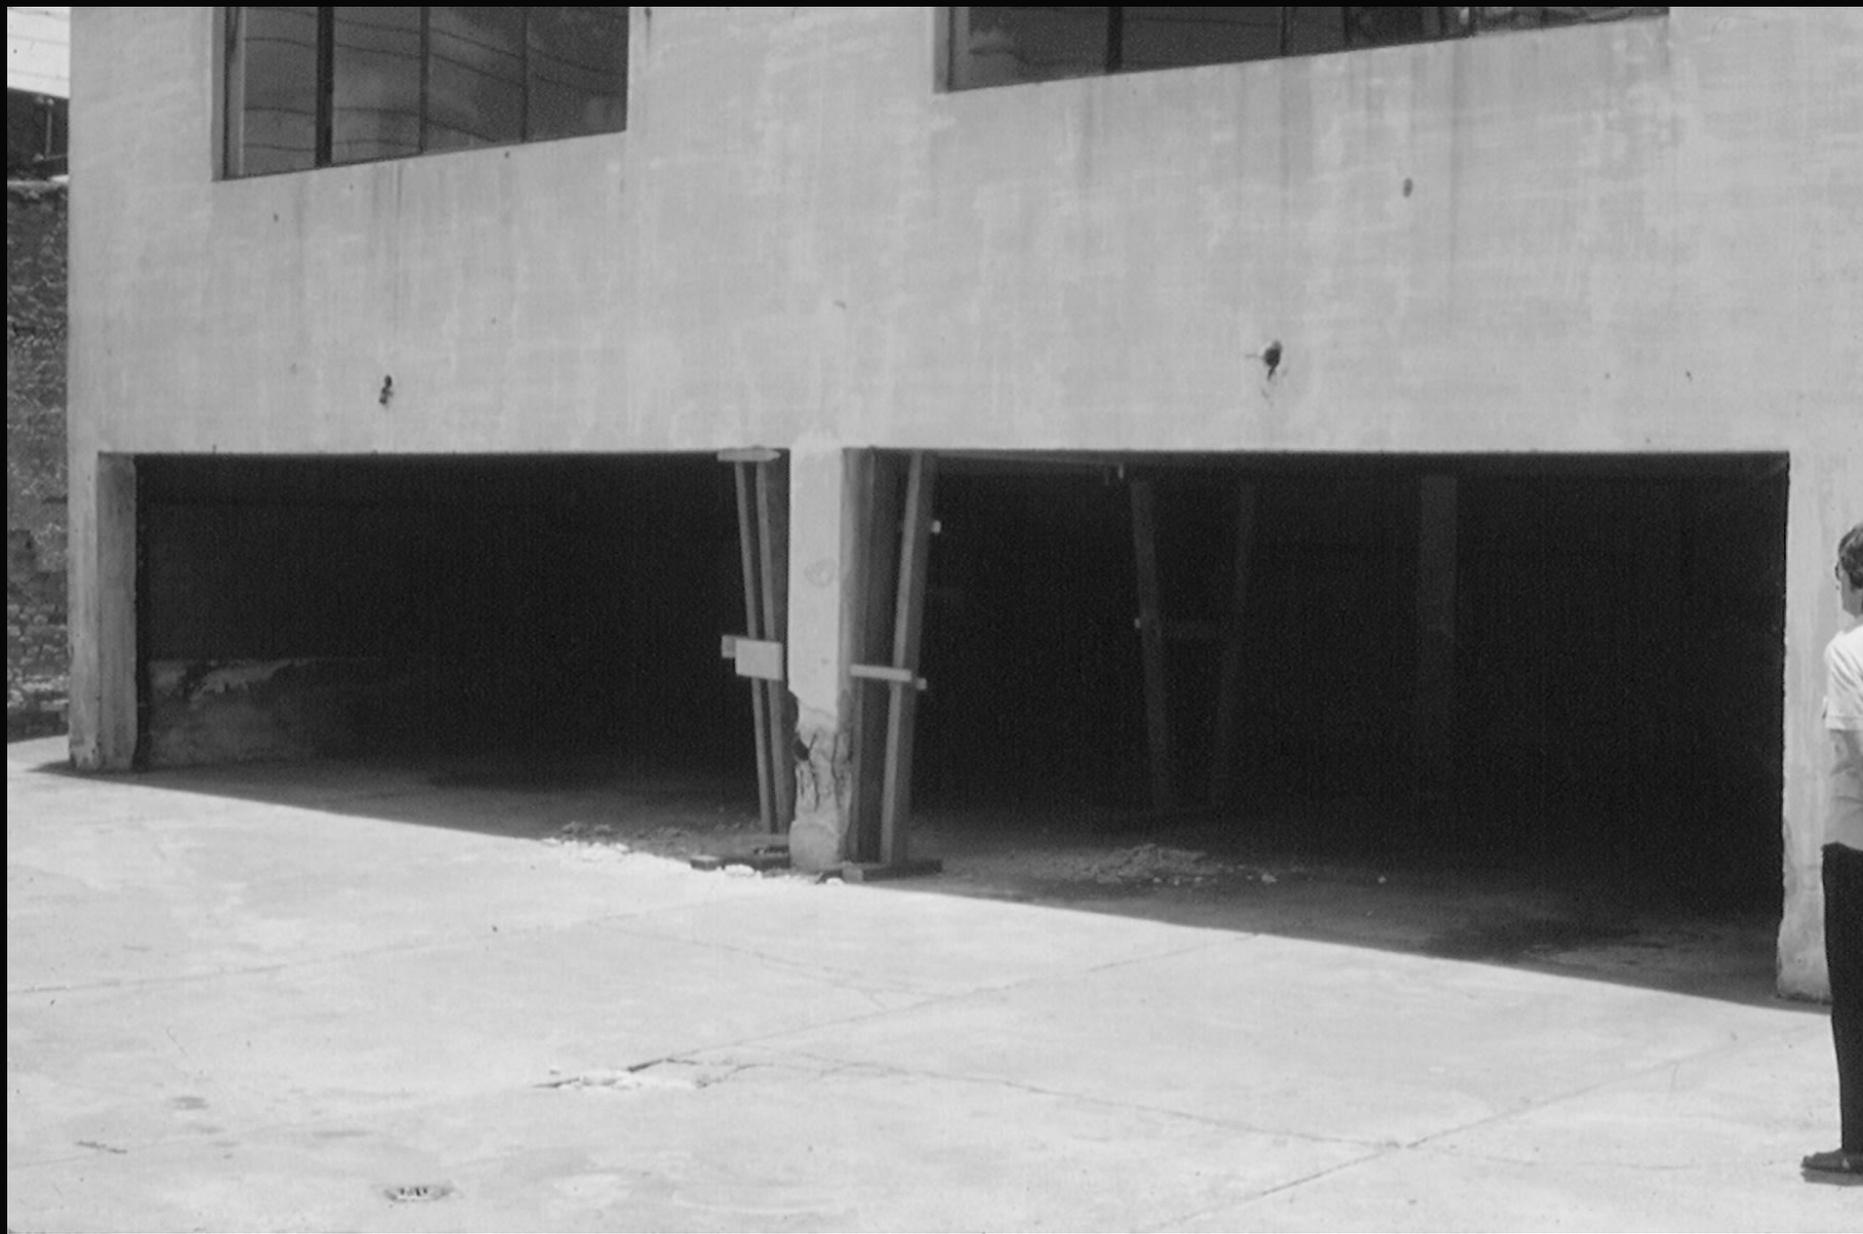
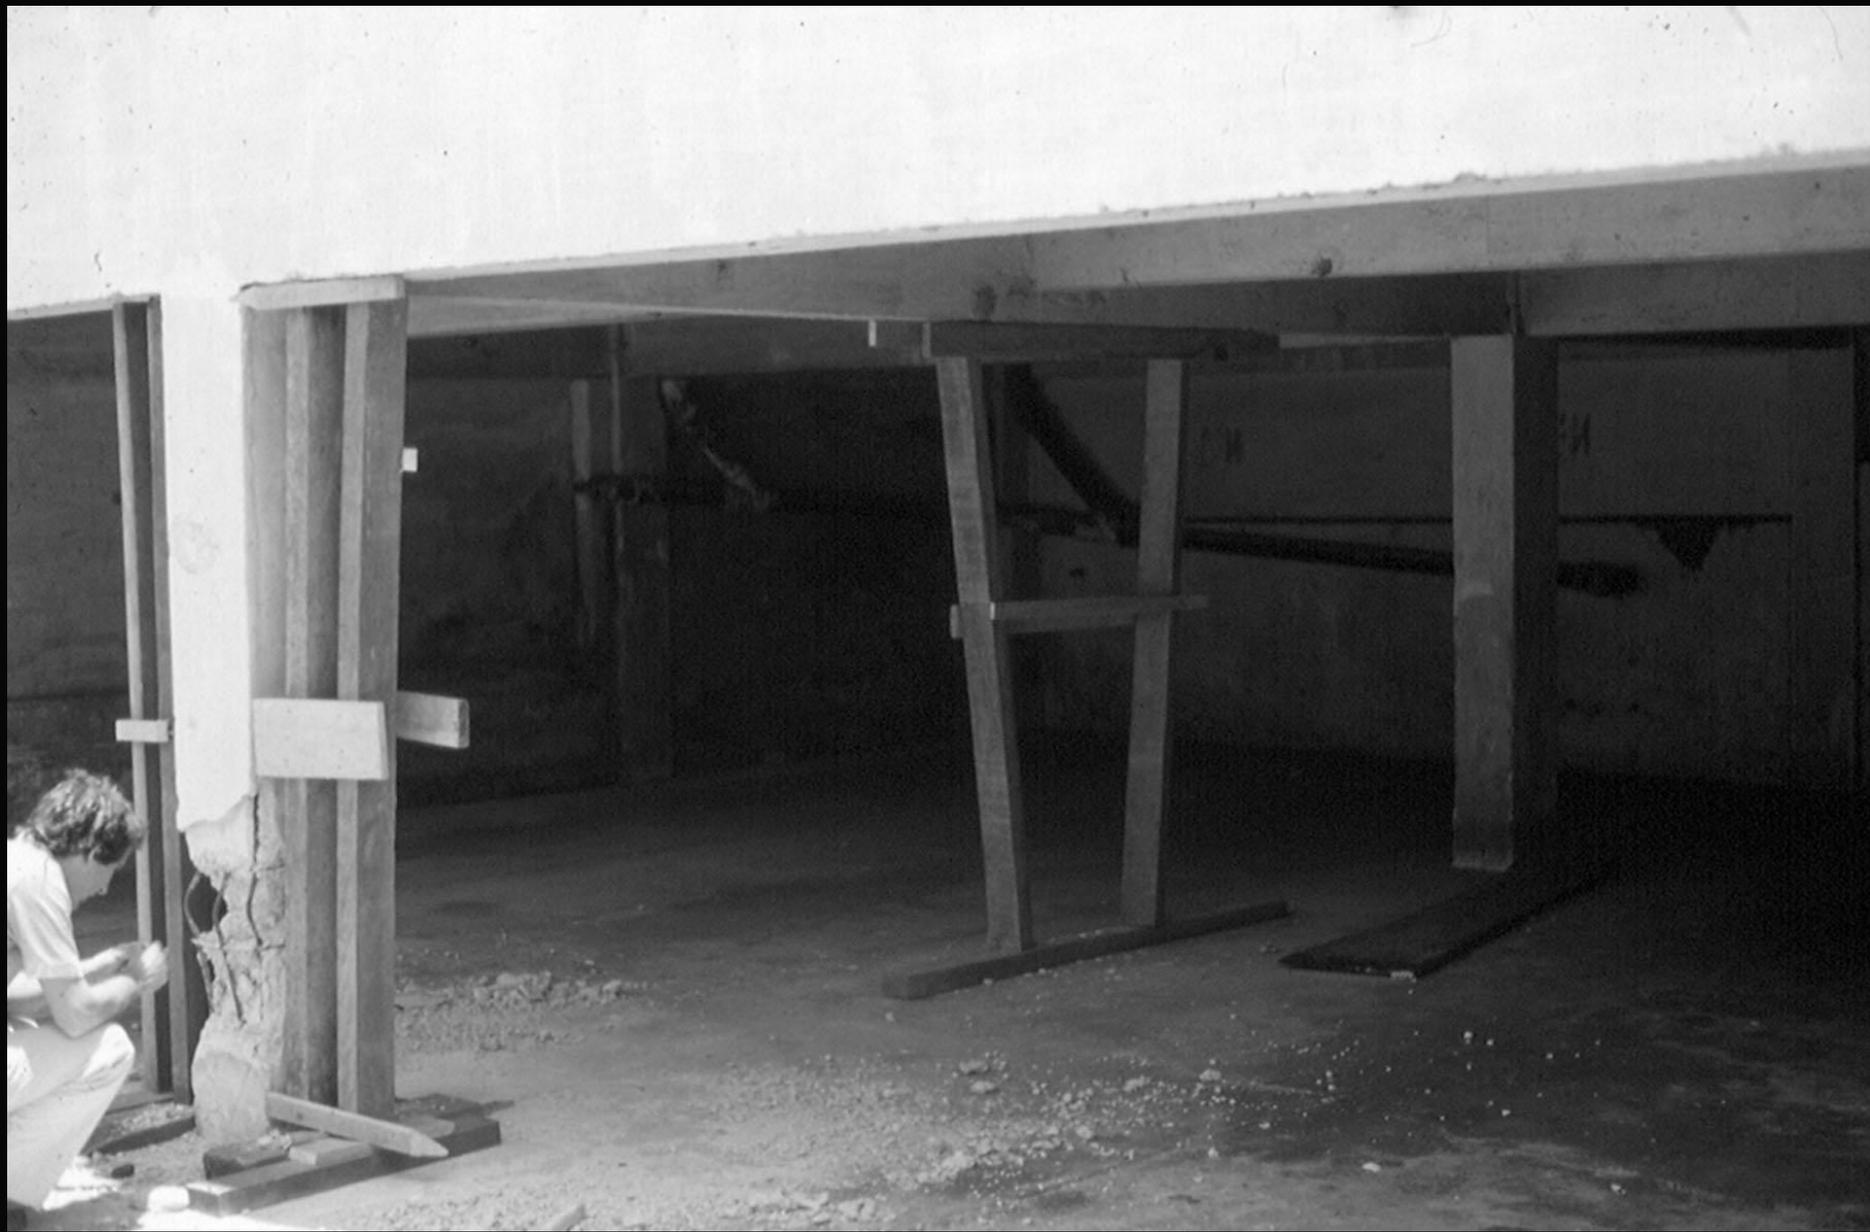
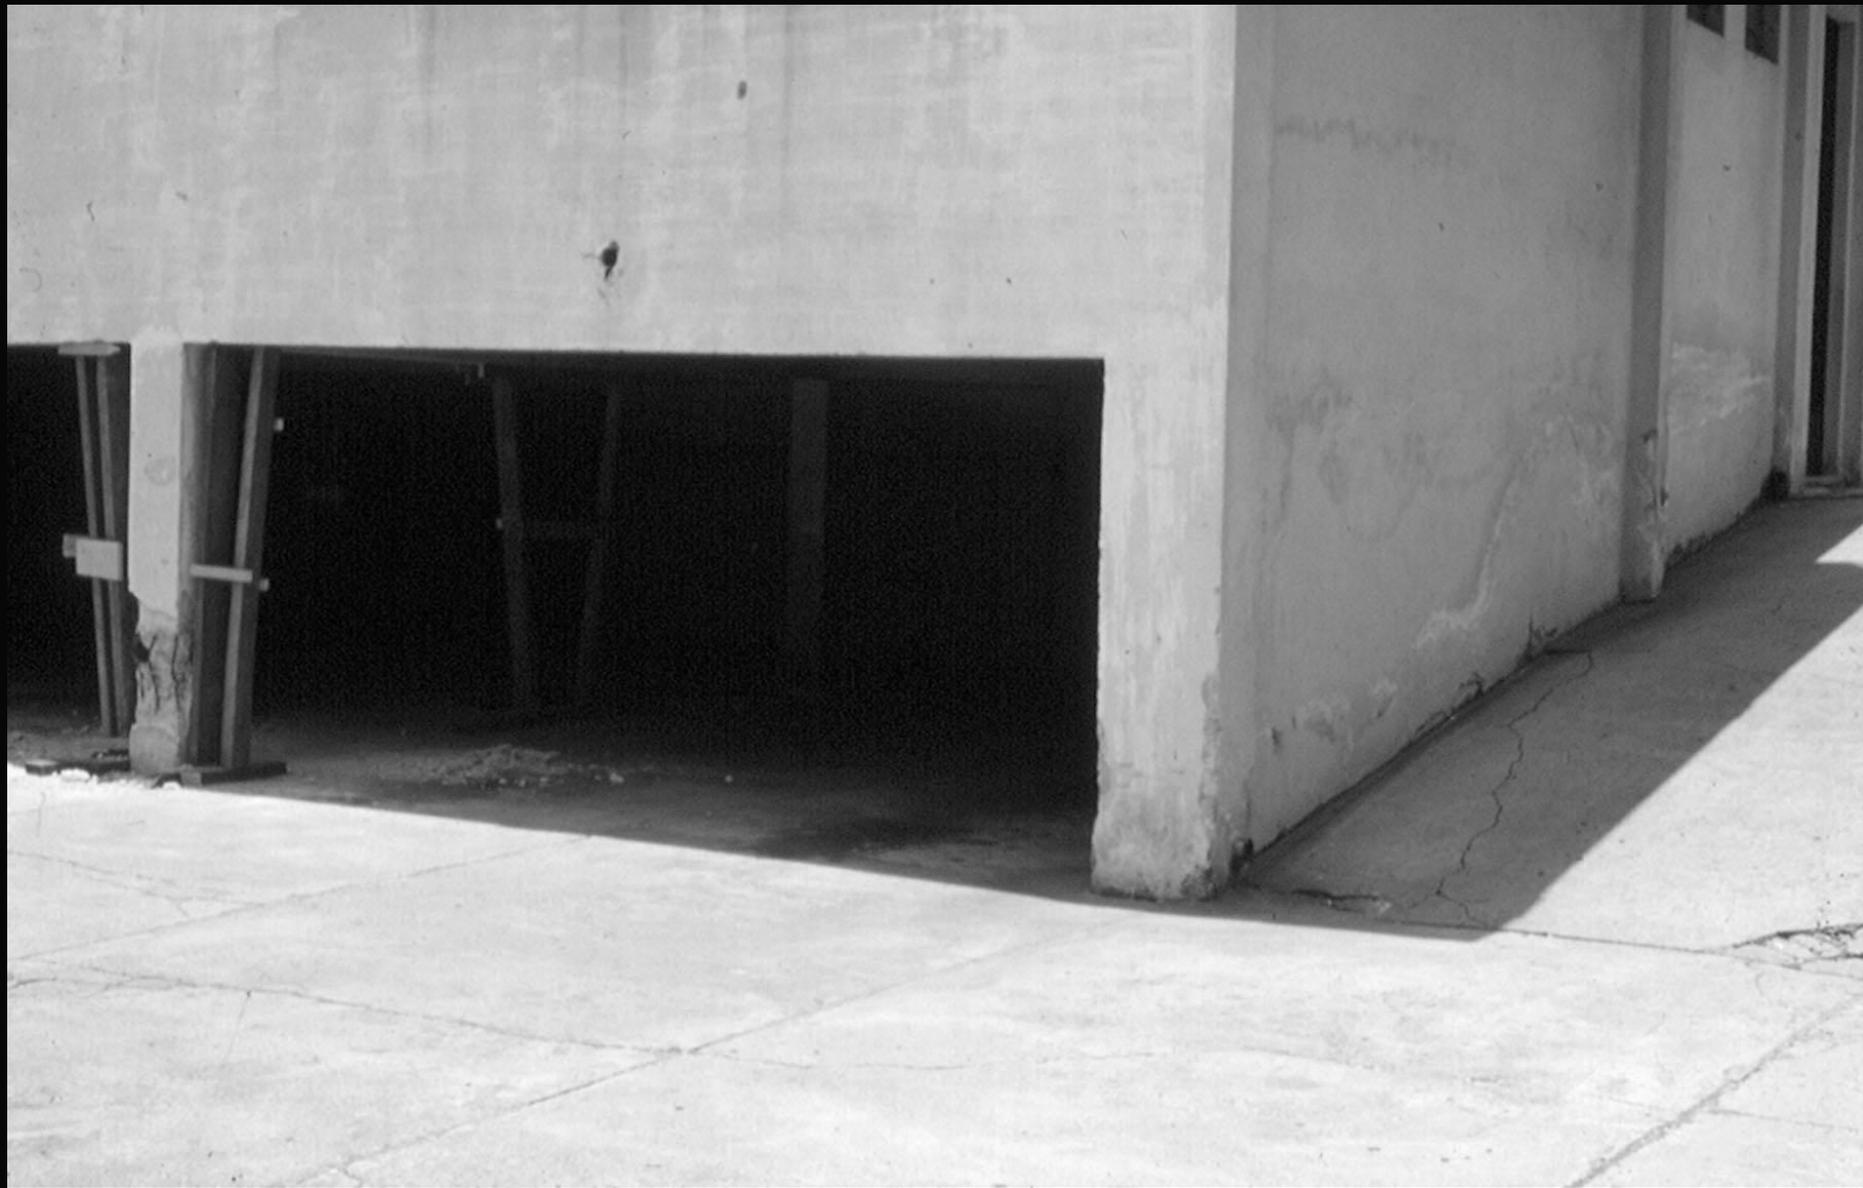
Edifício de  
apartamentos  
Jaguapé, São Paulo  
58 anos  
Pilar rompido

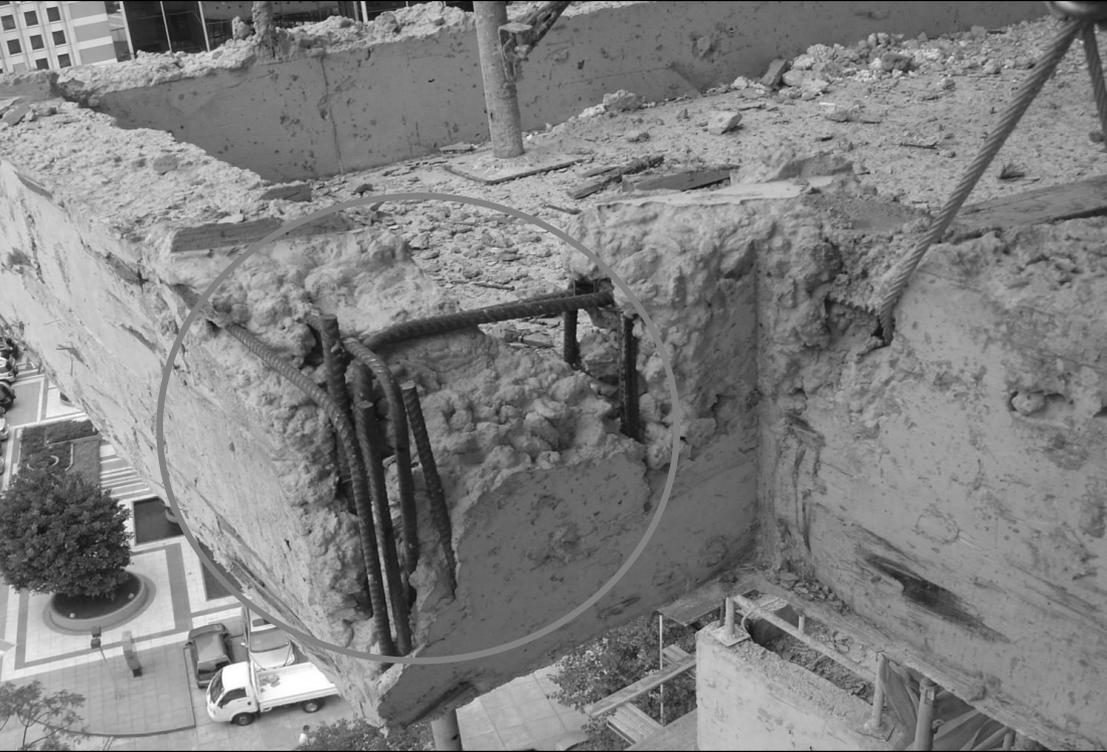
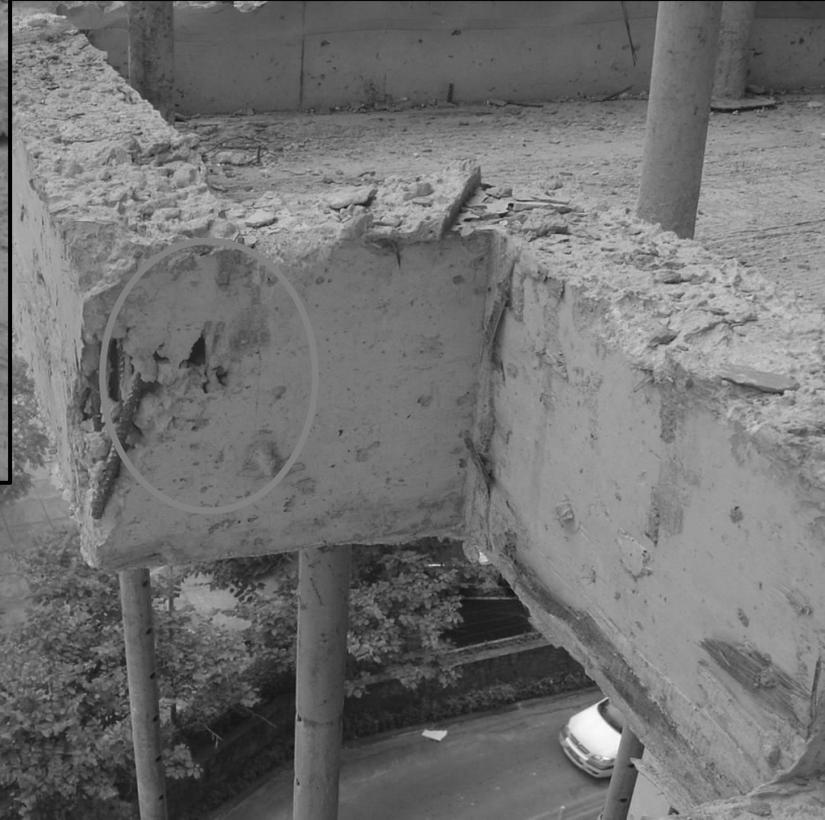
# *Bicheiras nas Vigas (falta de adensamento)*

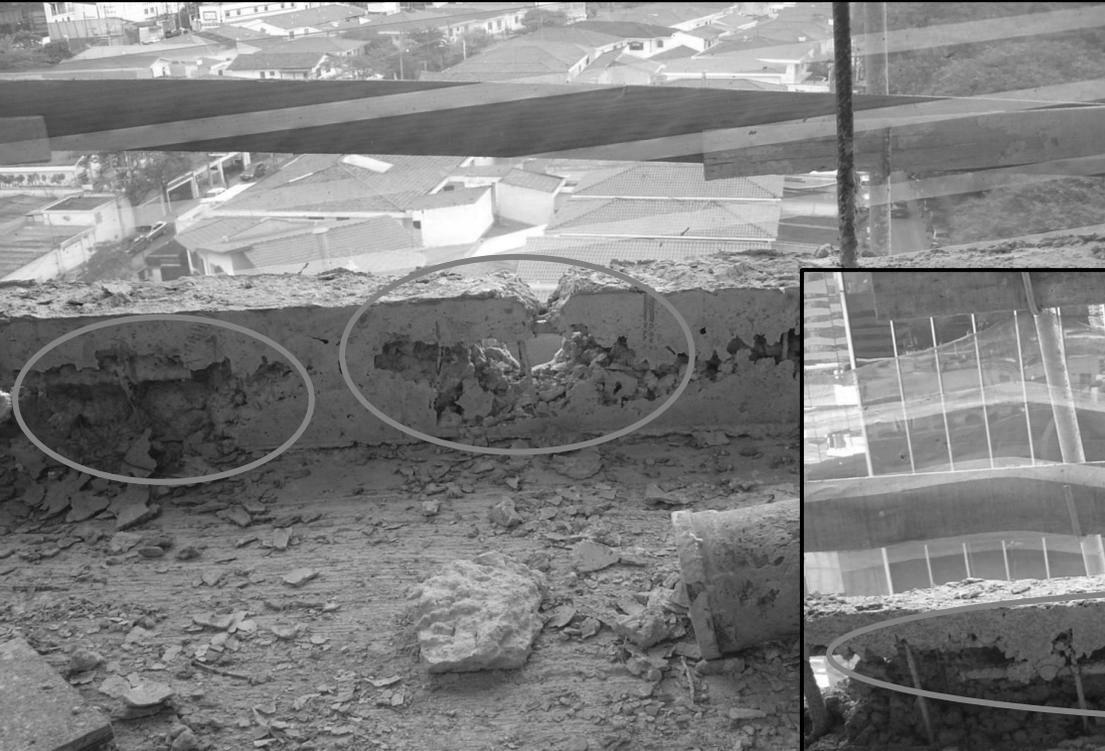
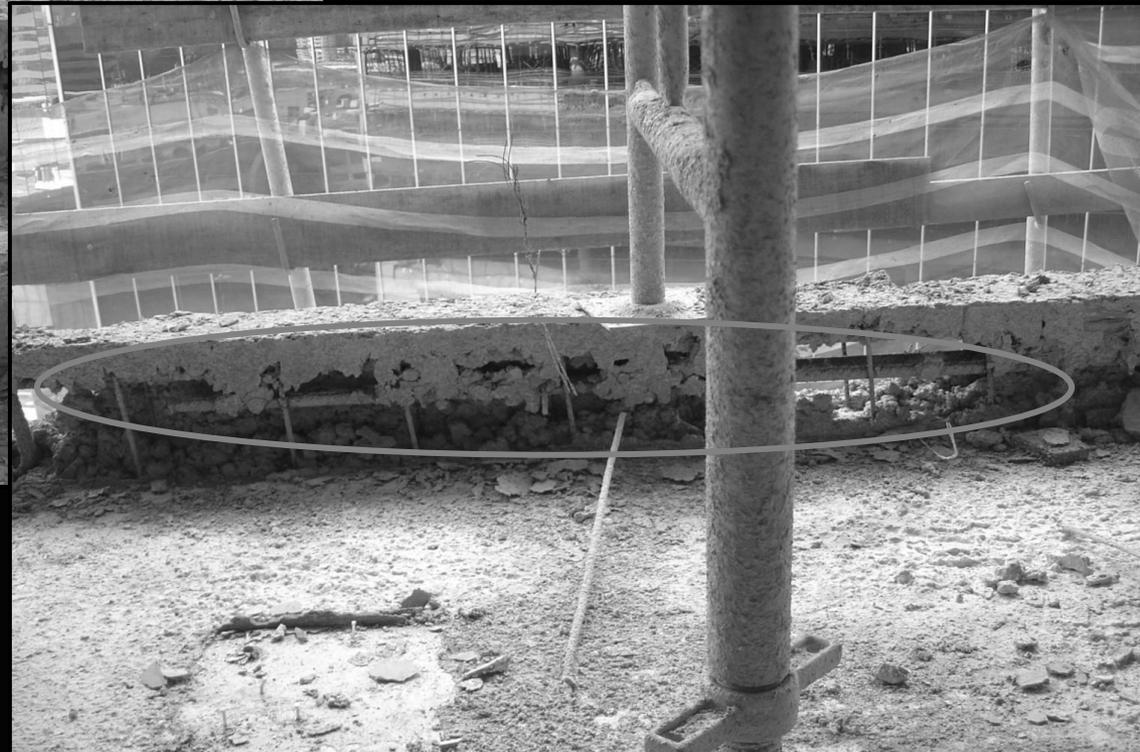
# *Bicheiras nas Vigas (falta de adensamento)*

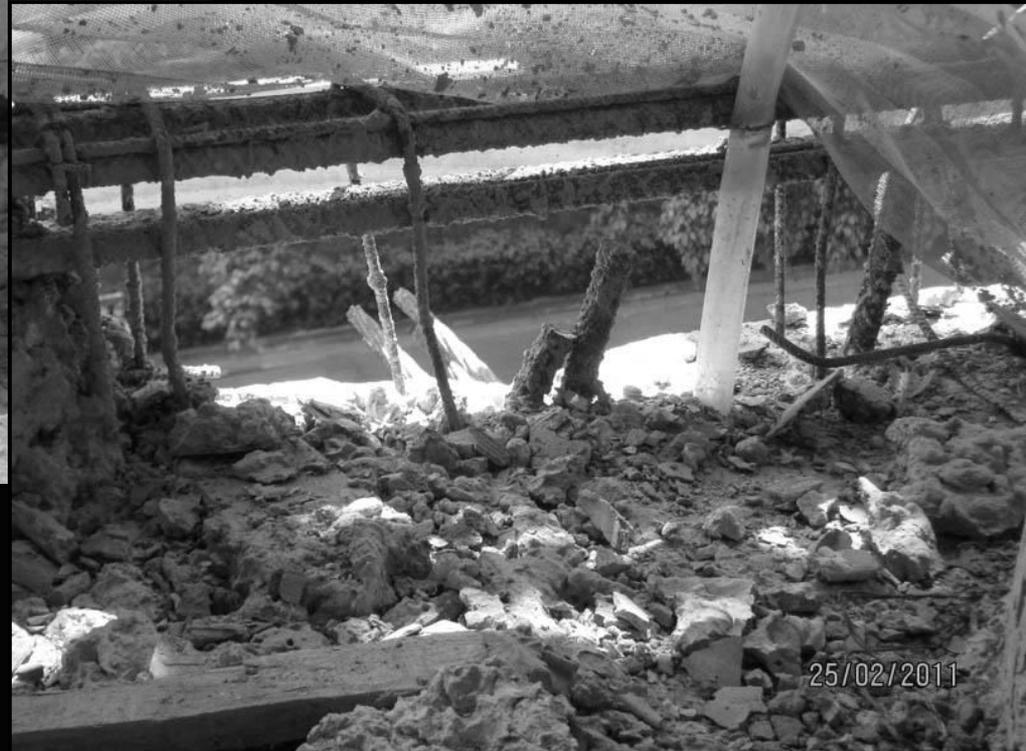
# *Bicheiras nas Vigas (falta de adensamento)*
