# Aprendendo com Falhas e Acidentes nas Estruturas de Concreto

**Paulo Helene**

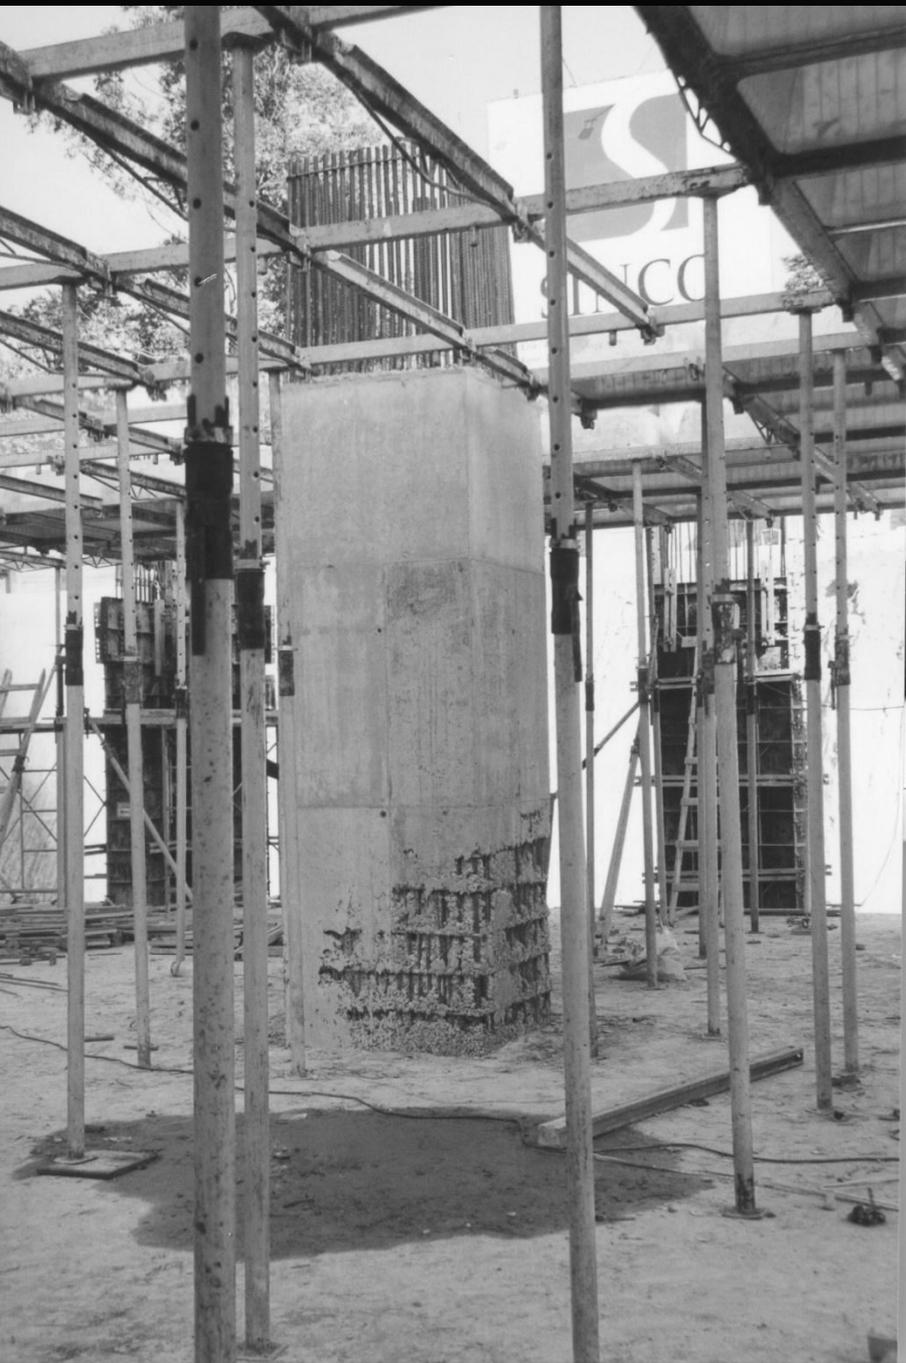
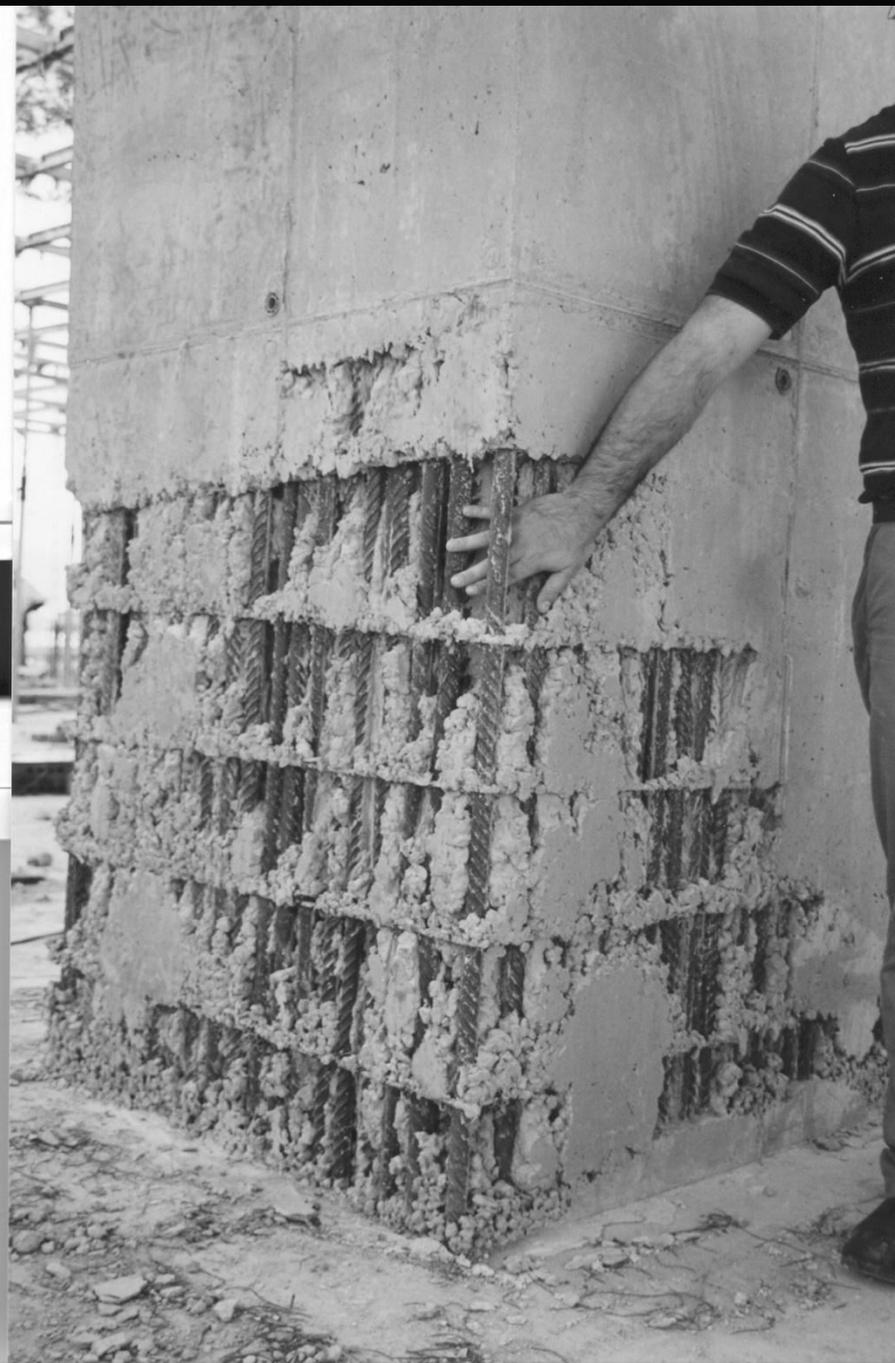
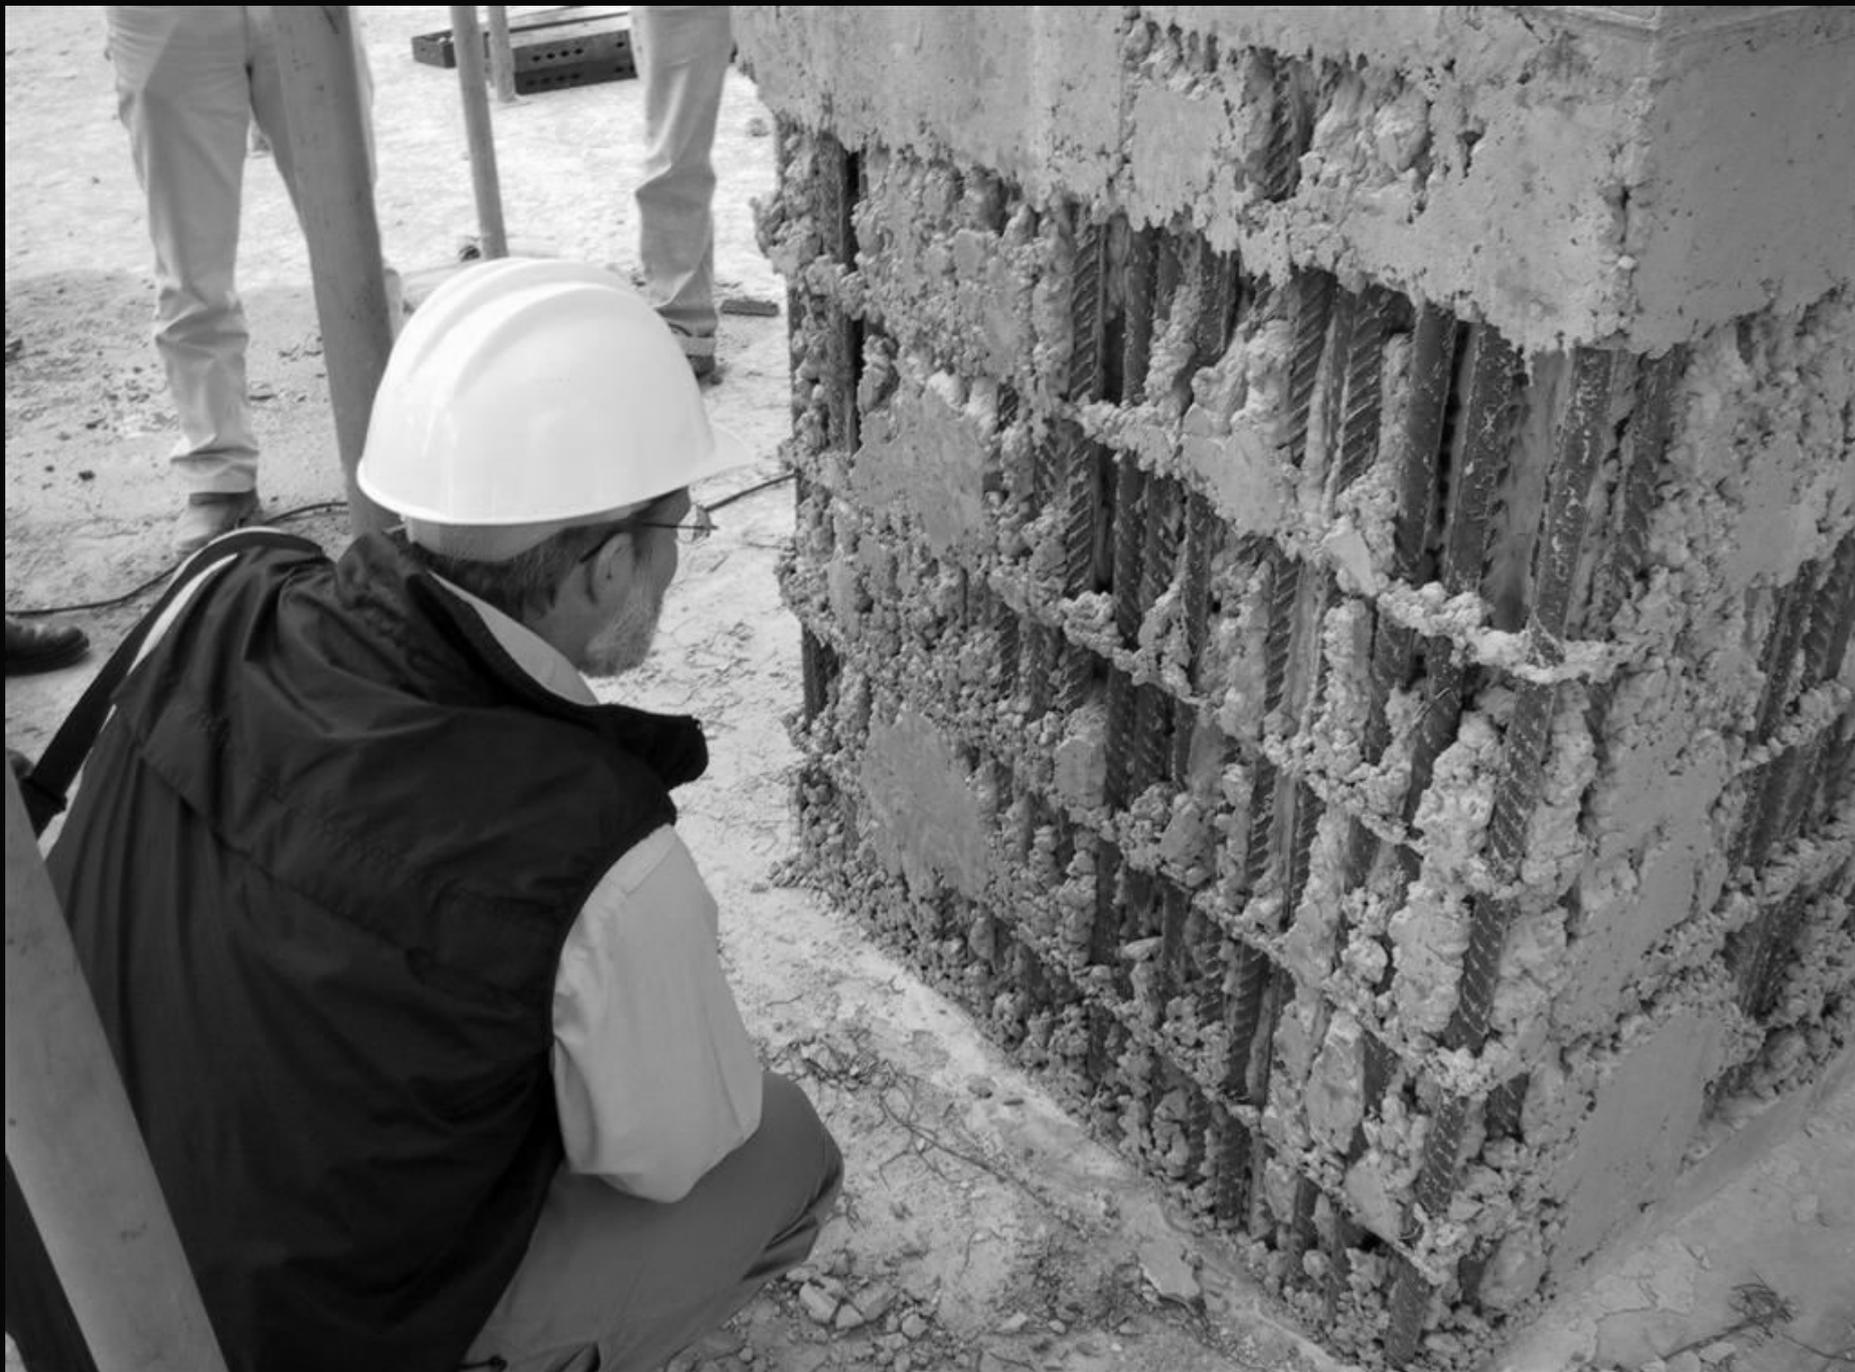
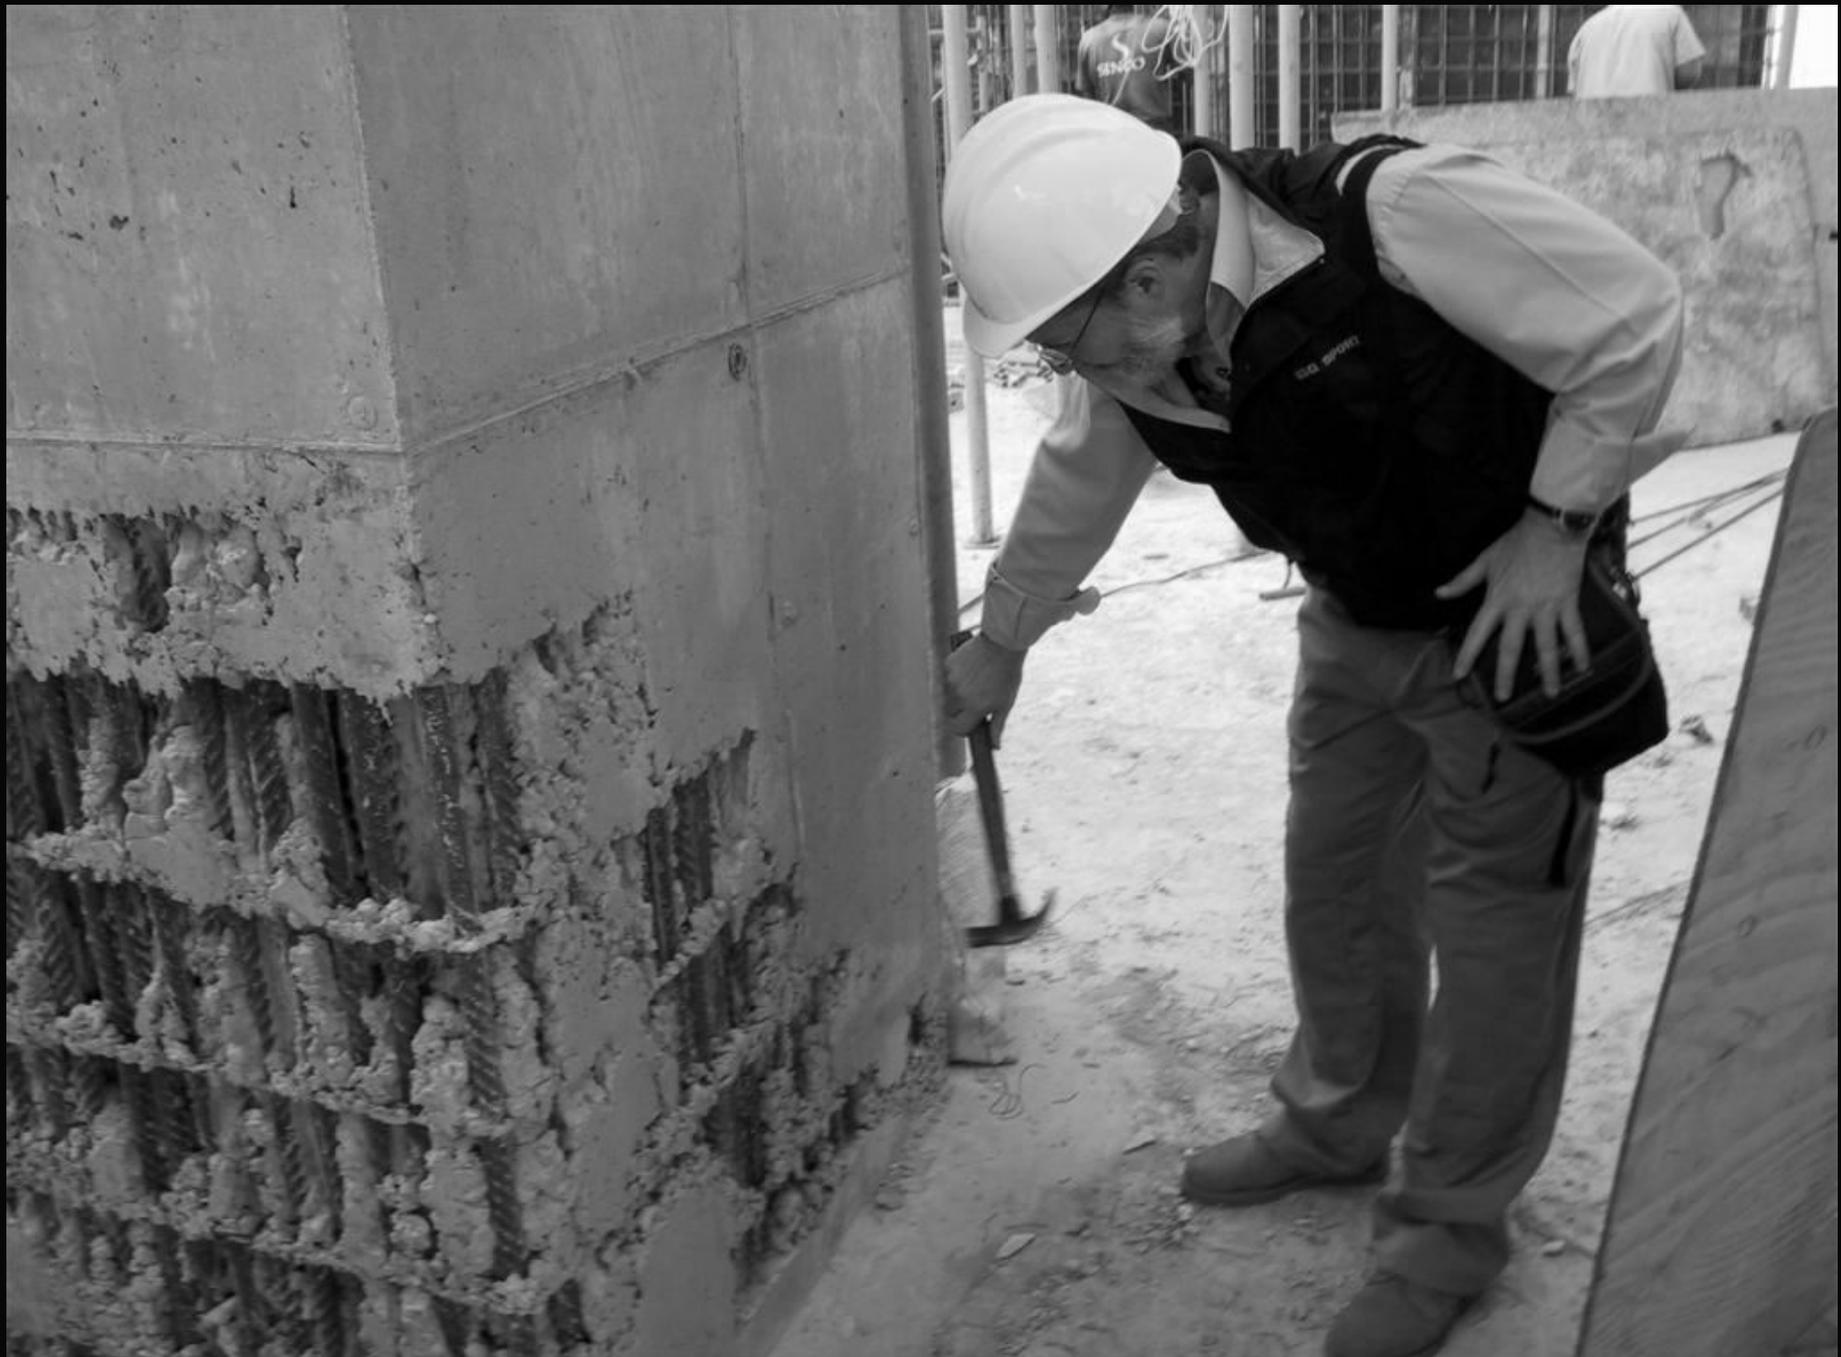
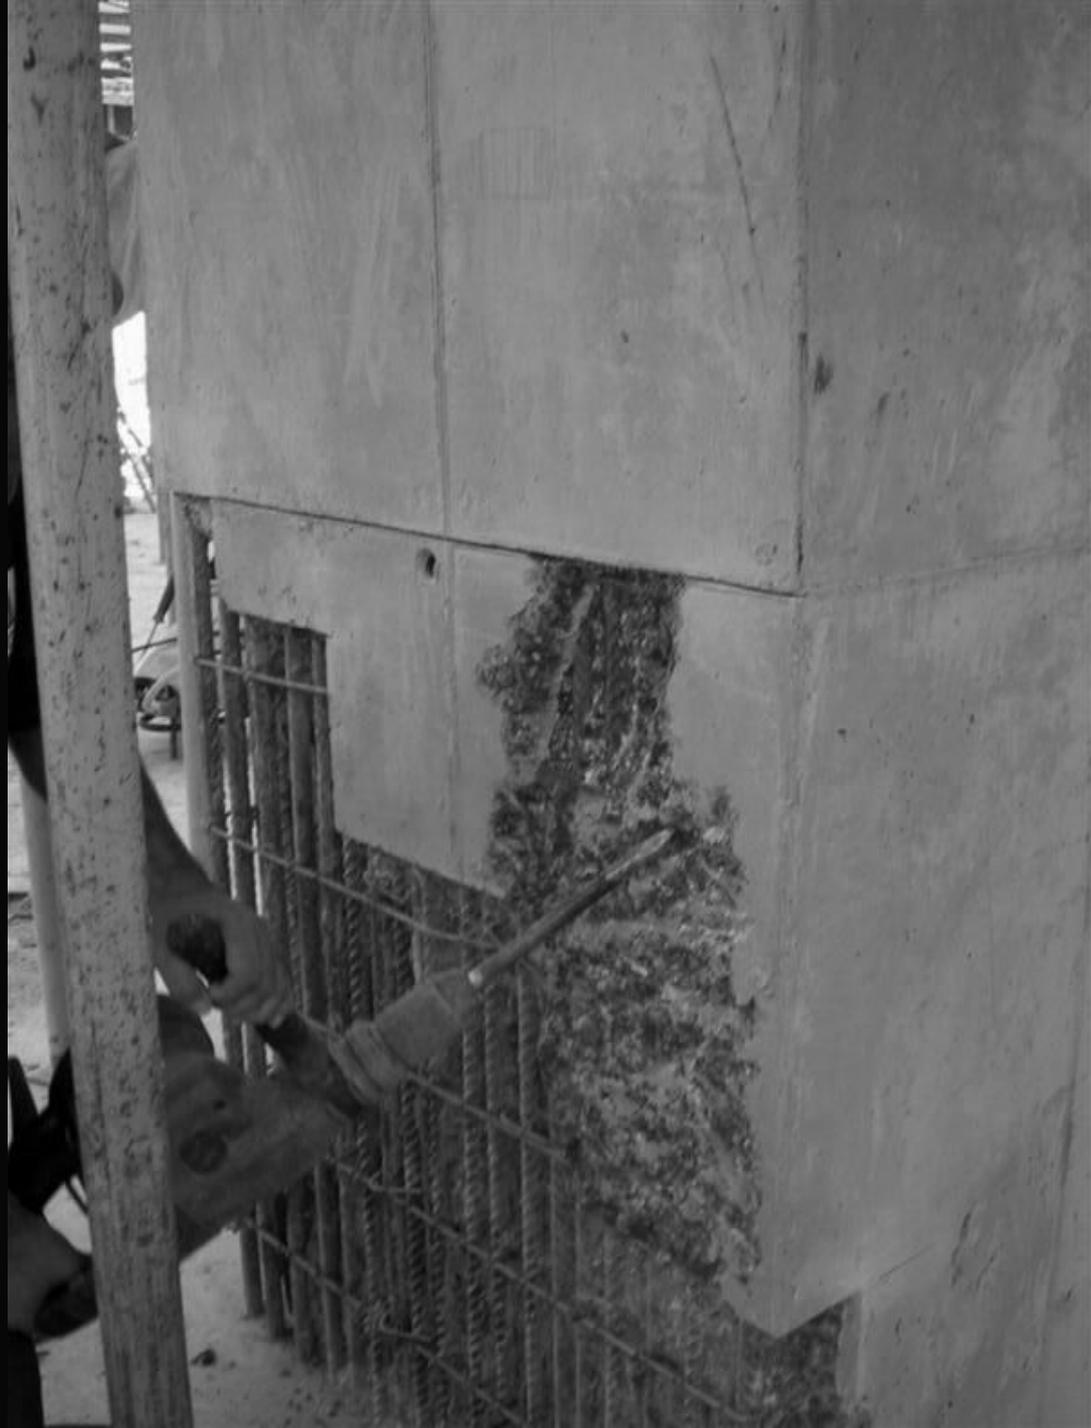
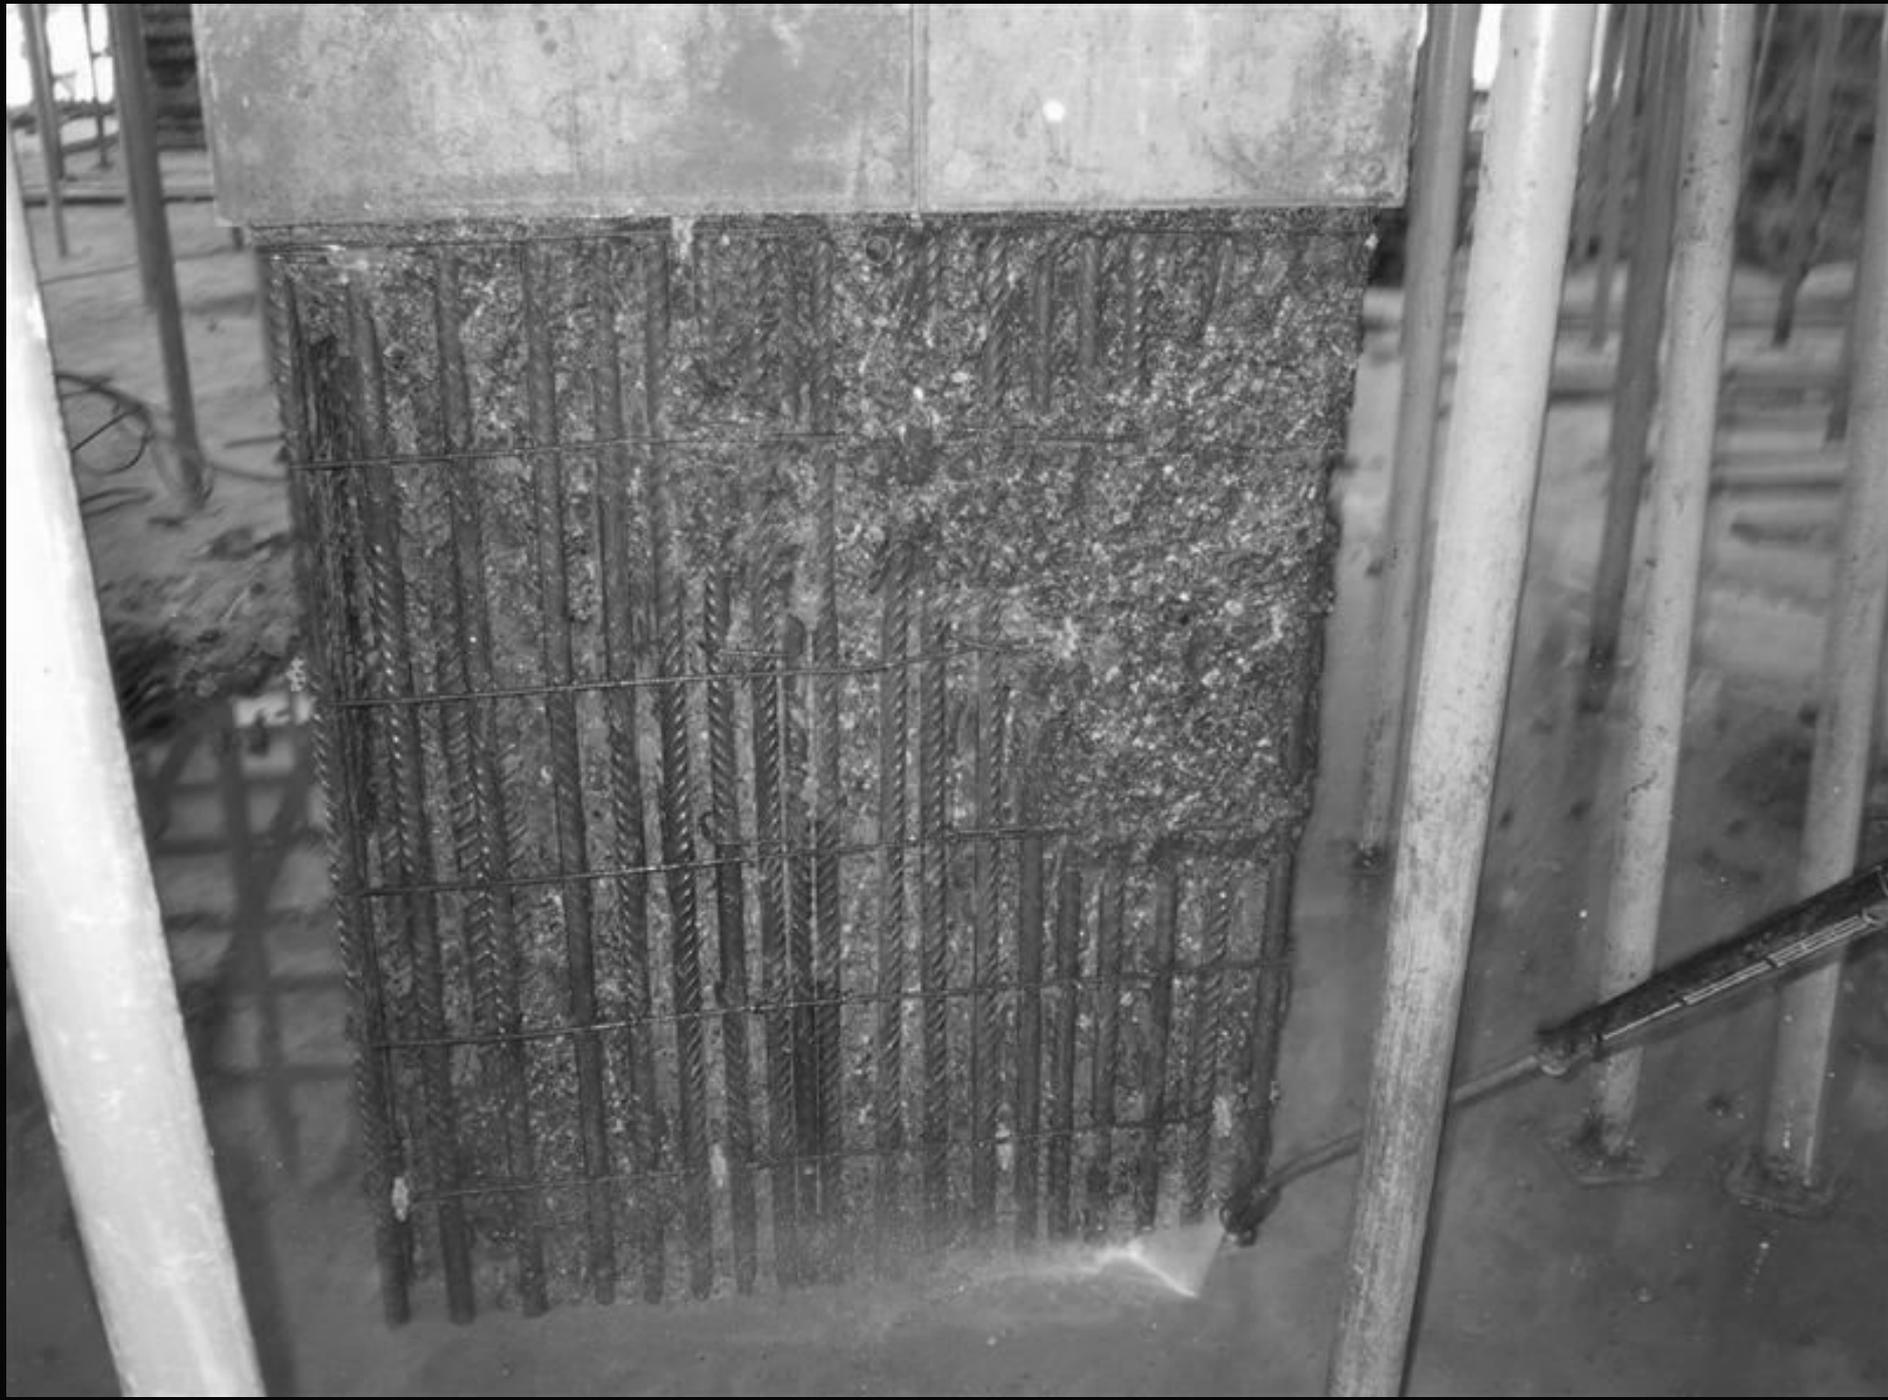
ninho de concretagem

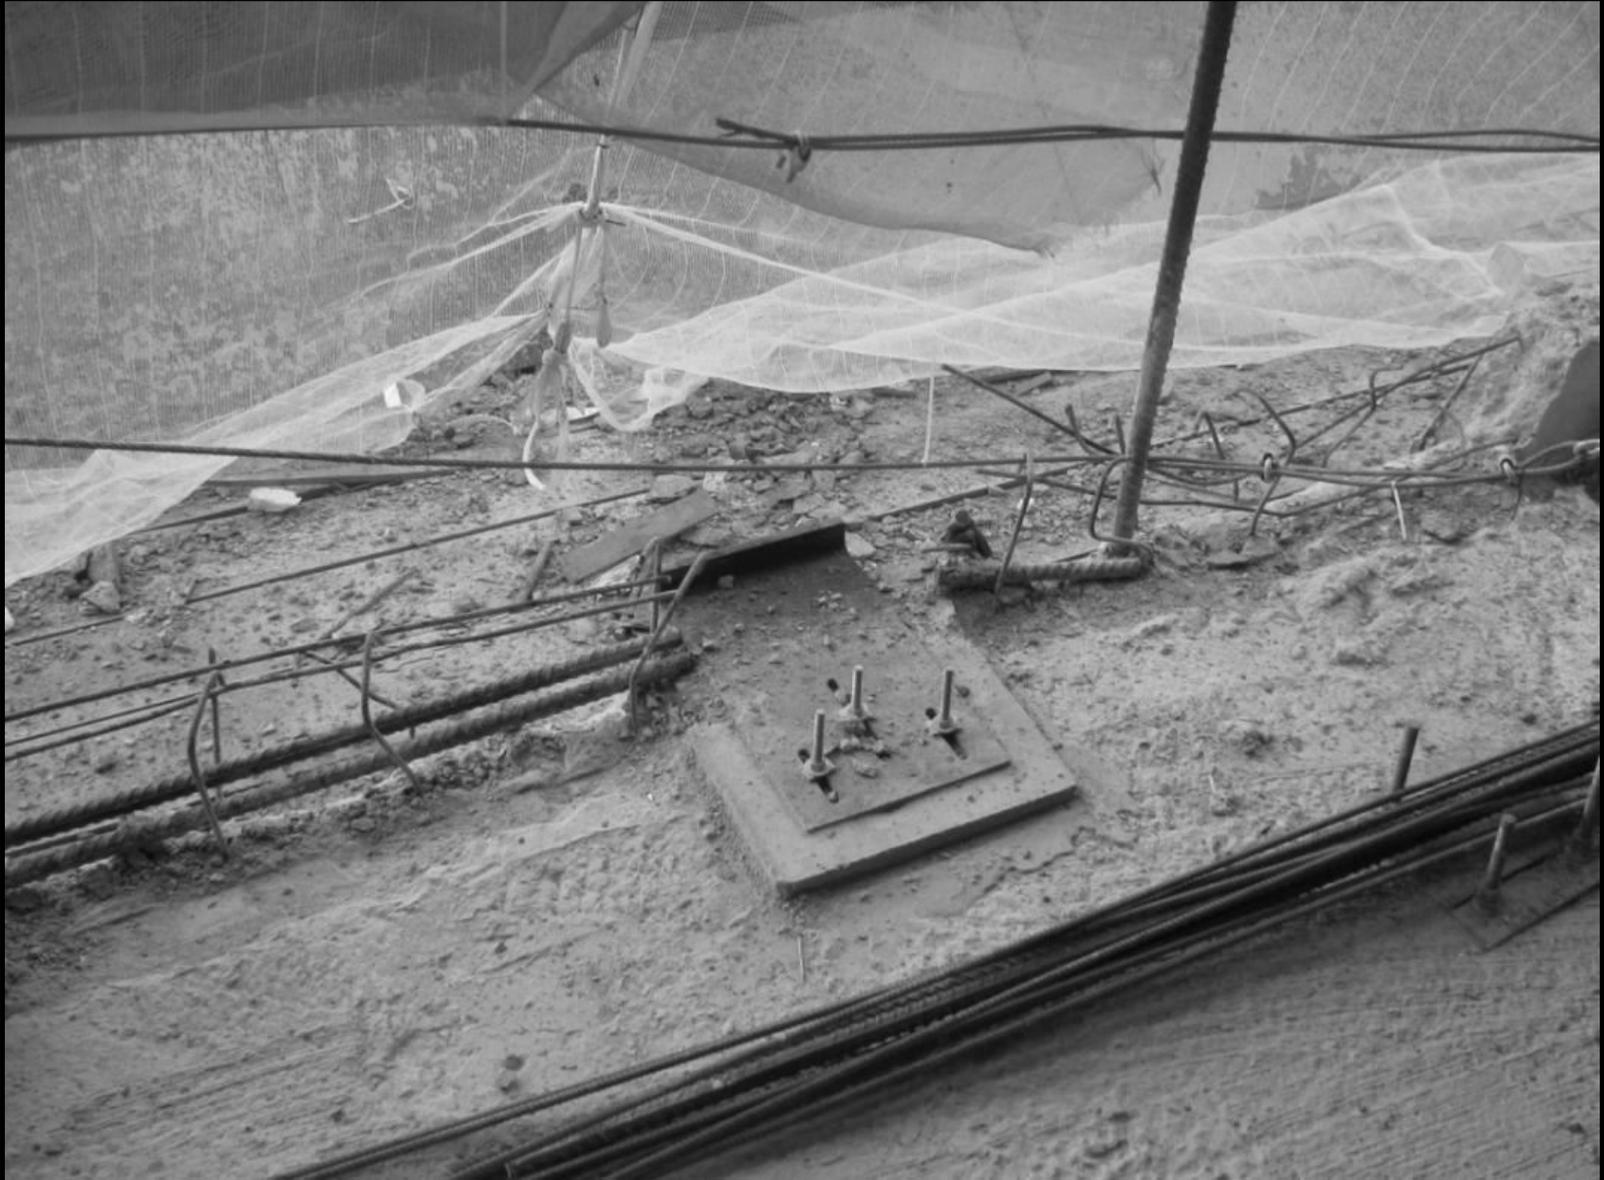
*Vigas sendo Demolidas e Cortadas suas Armaduras  
sem Conhecimento do Projetista*

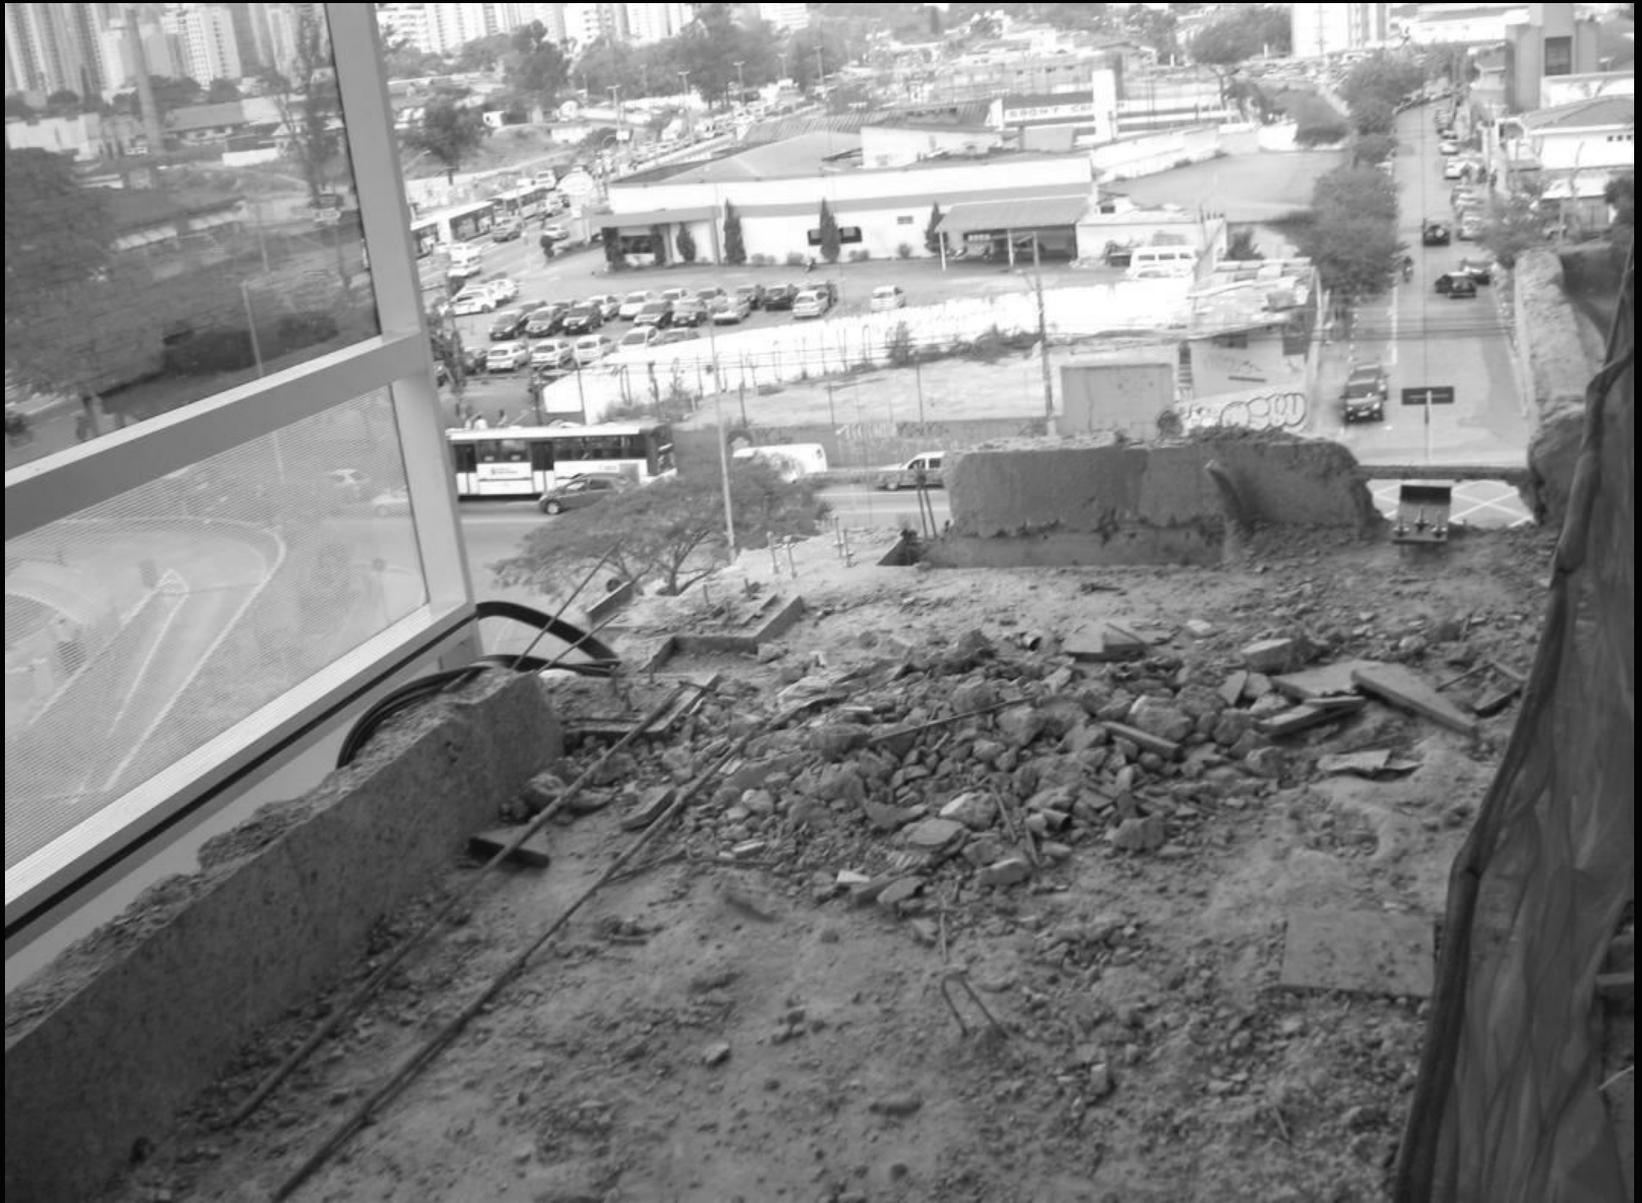
*Vigas sendo Demolidas e Cortadas suas Armaduras  
sem Consentimento do Projetista*

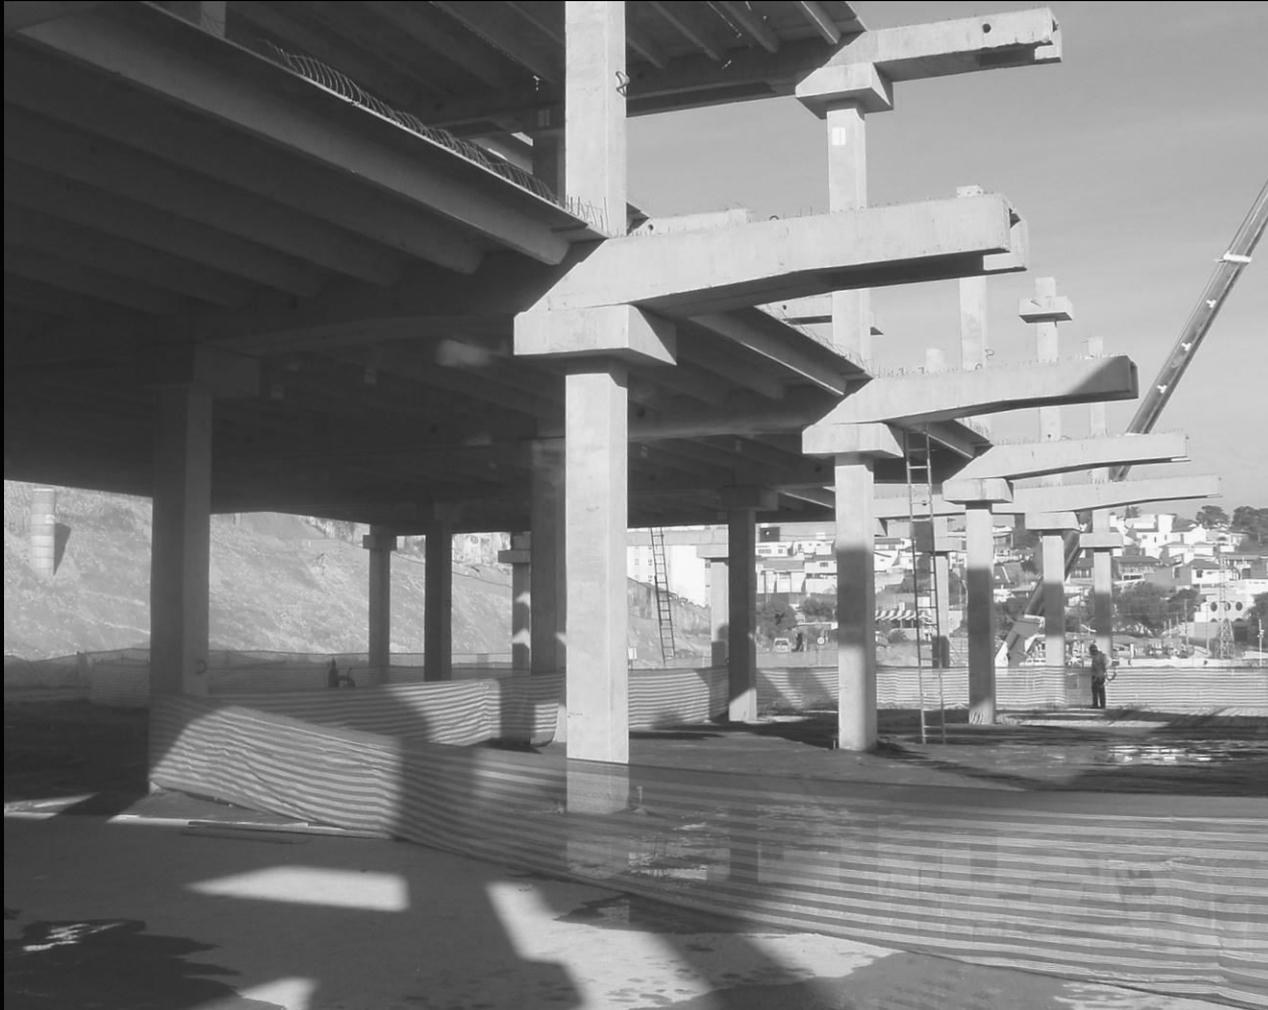
# Caso dos capitéis com cota incorreta
