CURSO - TALLER
CONTROL DE CALIDAD Y PATOLOGÍA DE LAS CONSTRUCCIONES

Construcción, inspección, reparación, rehabilitación y refuerzo de muelles

Dr. Pedro Castro Borges

Construcción e inspección por corrosión Parte I

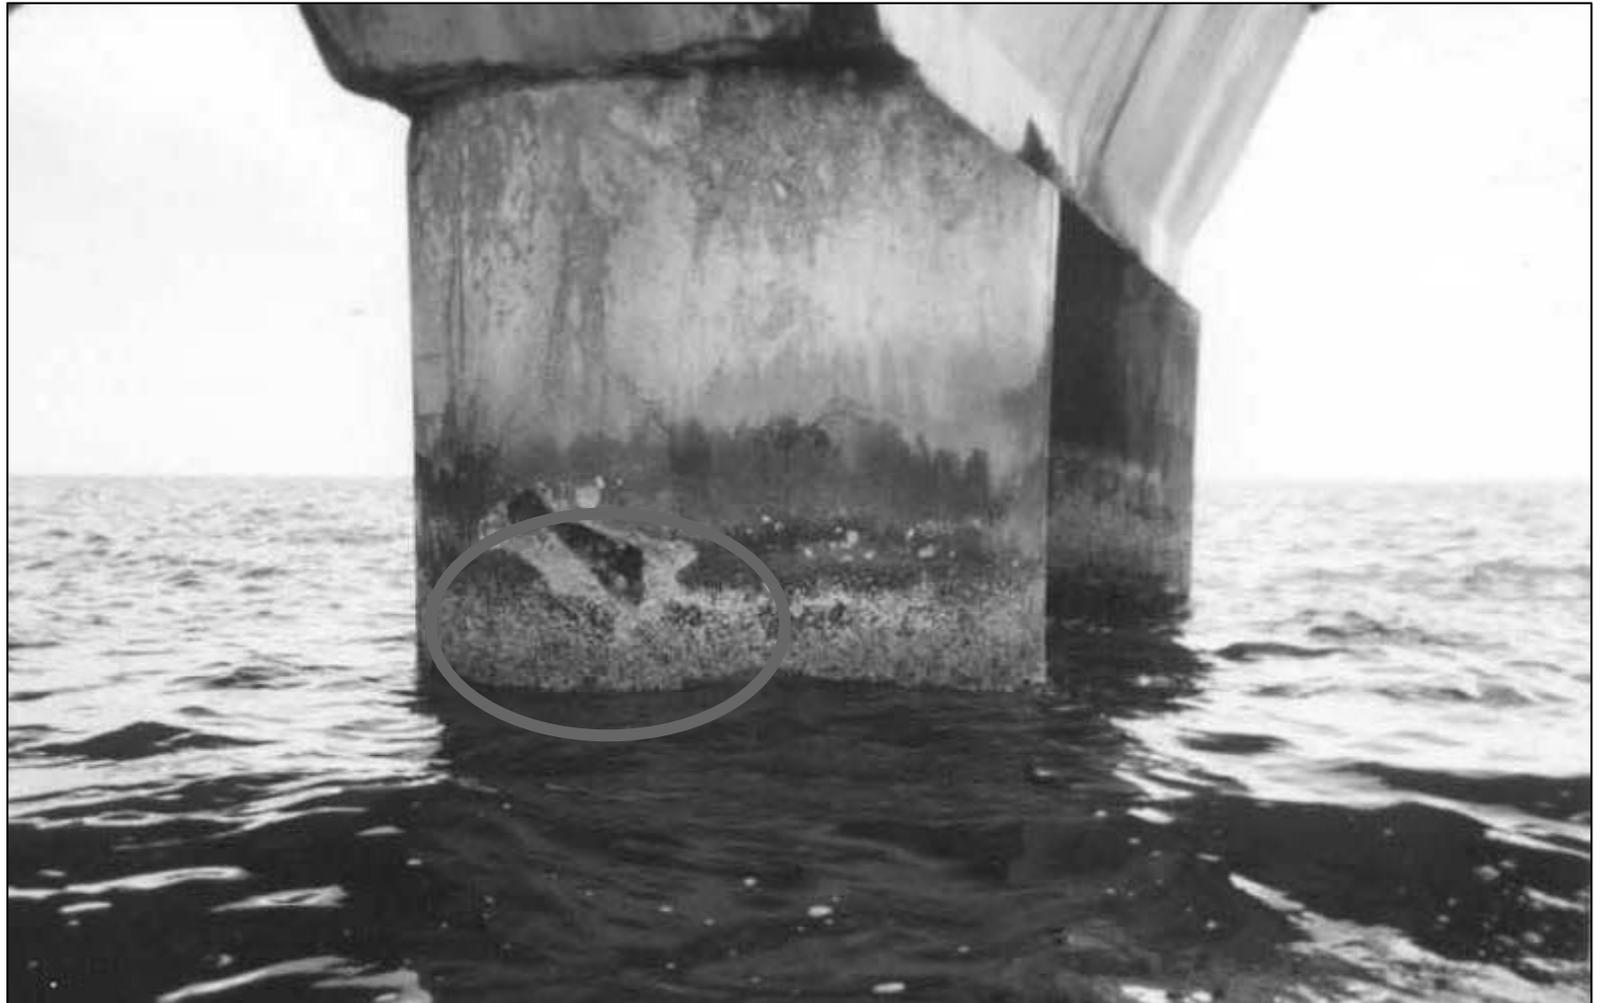
Pilote que presenta una pérdida considerable de material

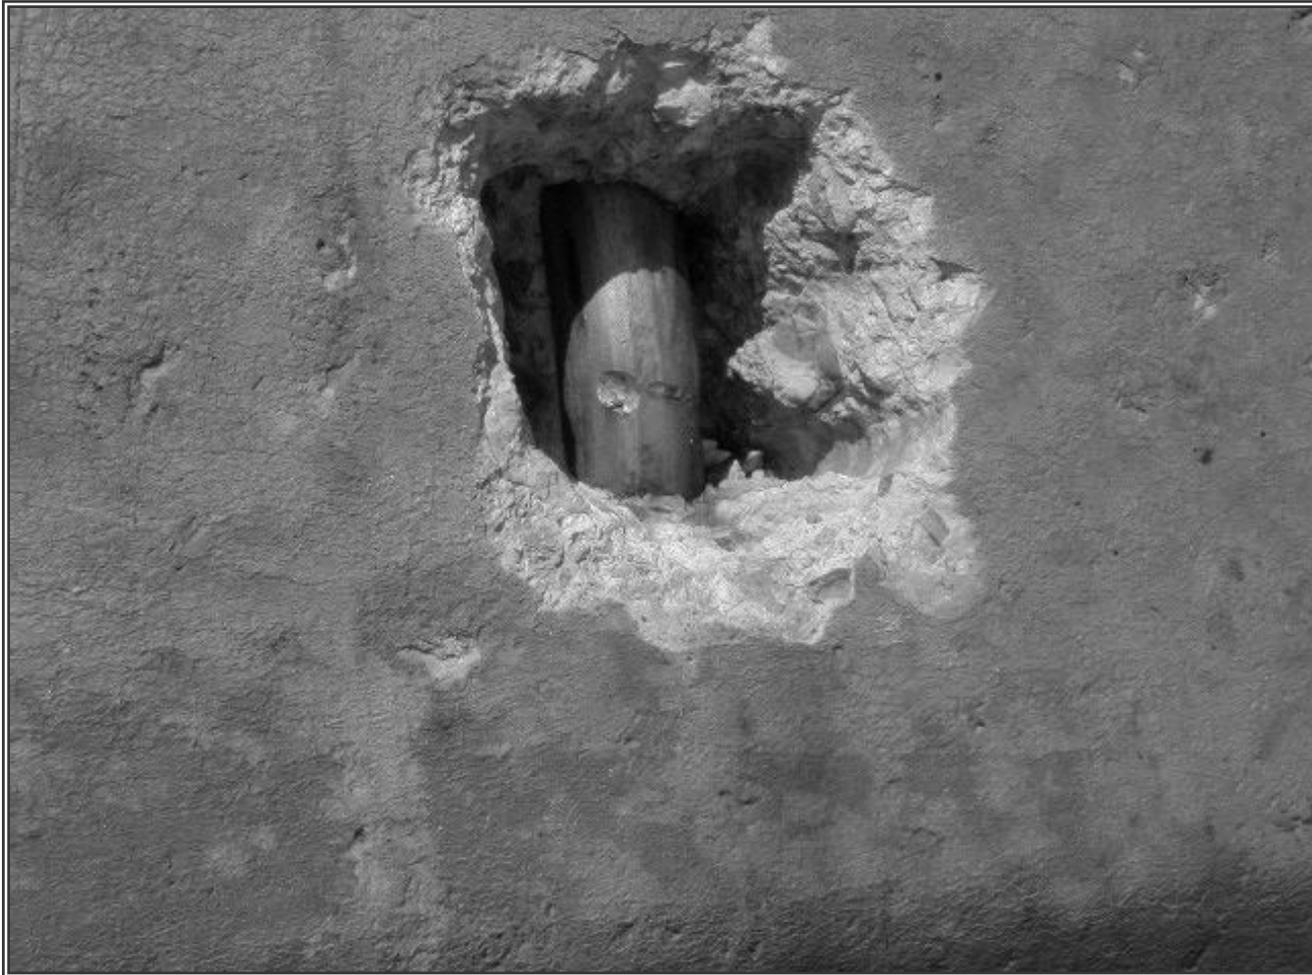
Inspección preliminar: inspección visual

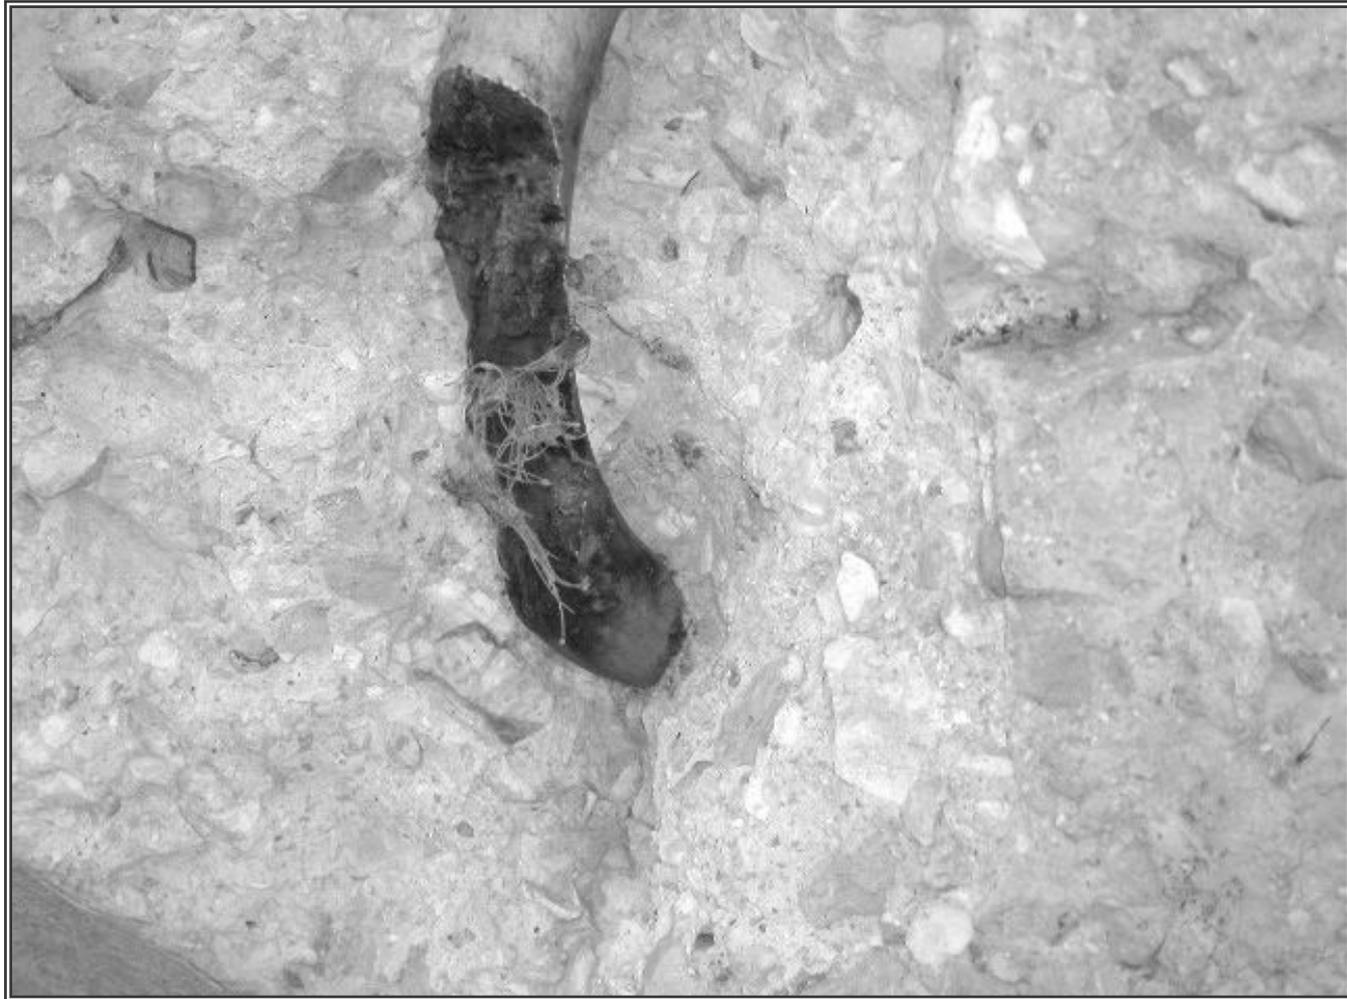
Inspección preliminar: inspección visual

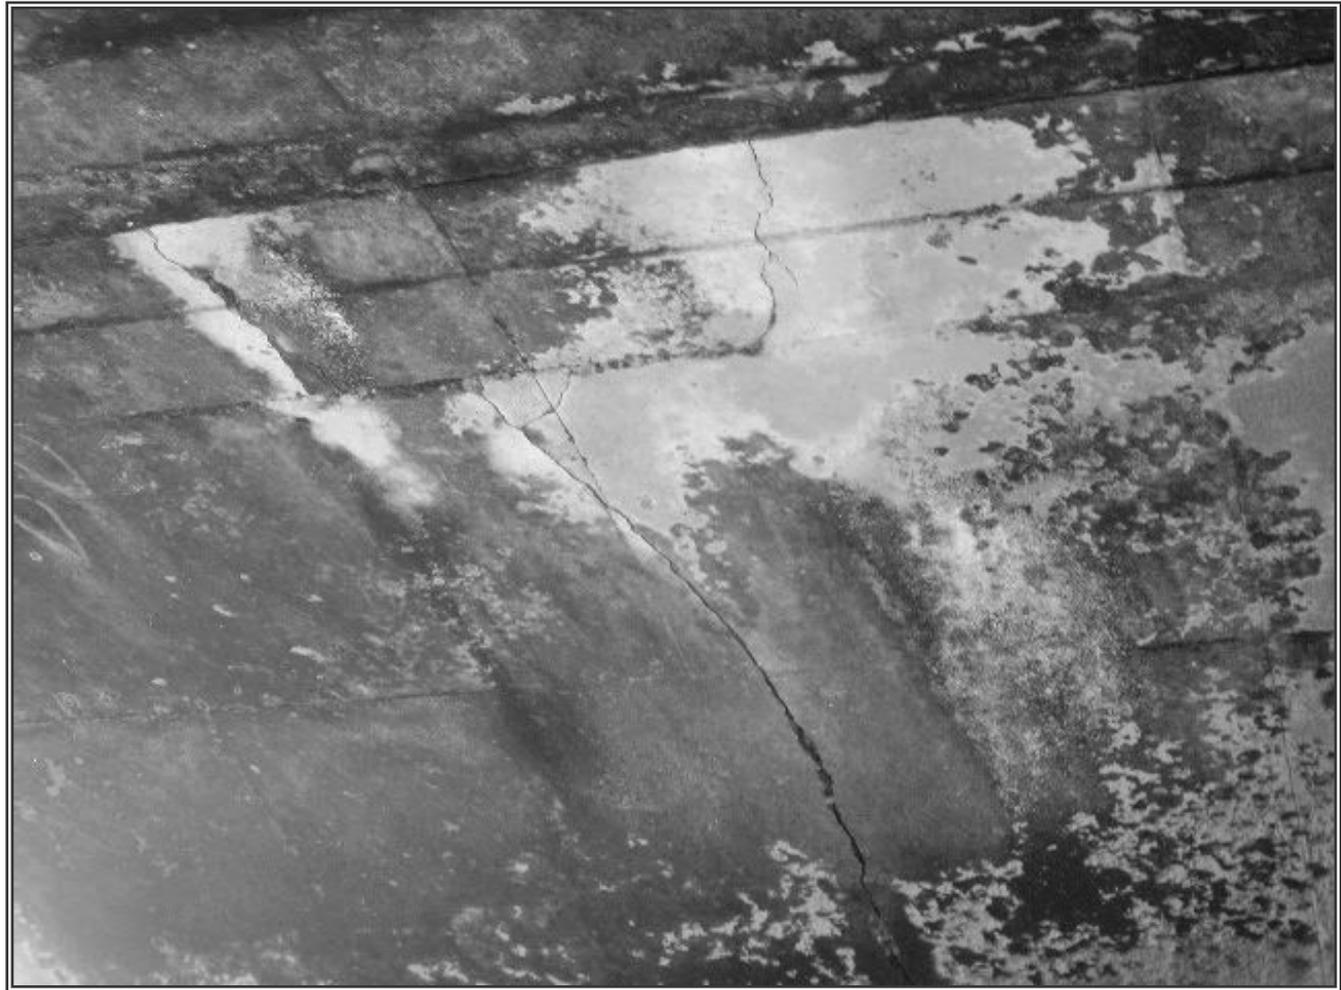
Inspección preliminar: inspección visual

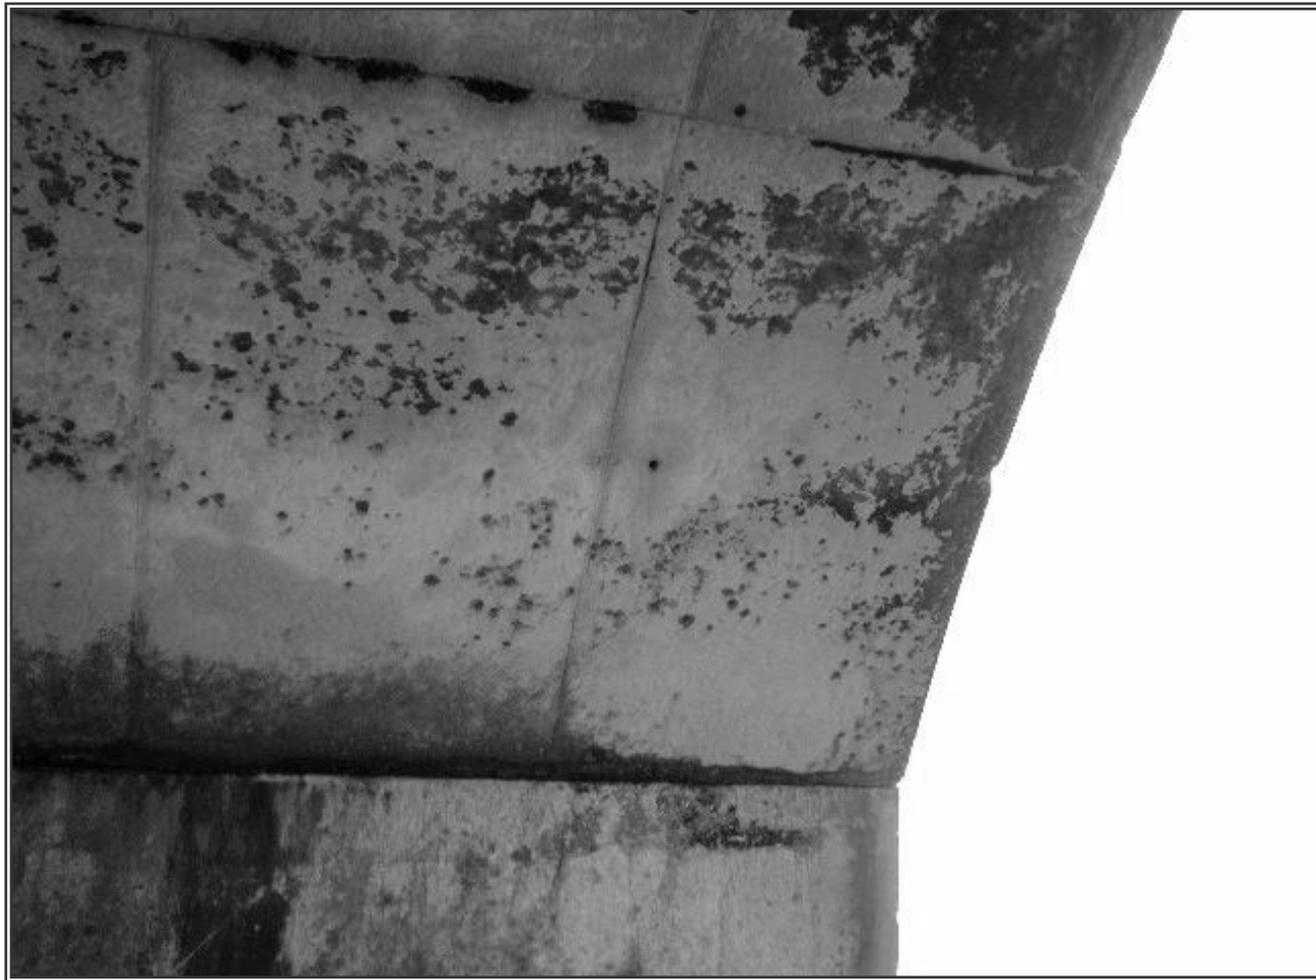
Inspección preliminar: inspección visual

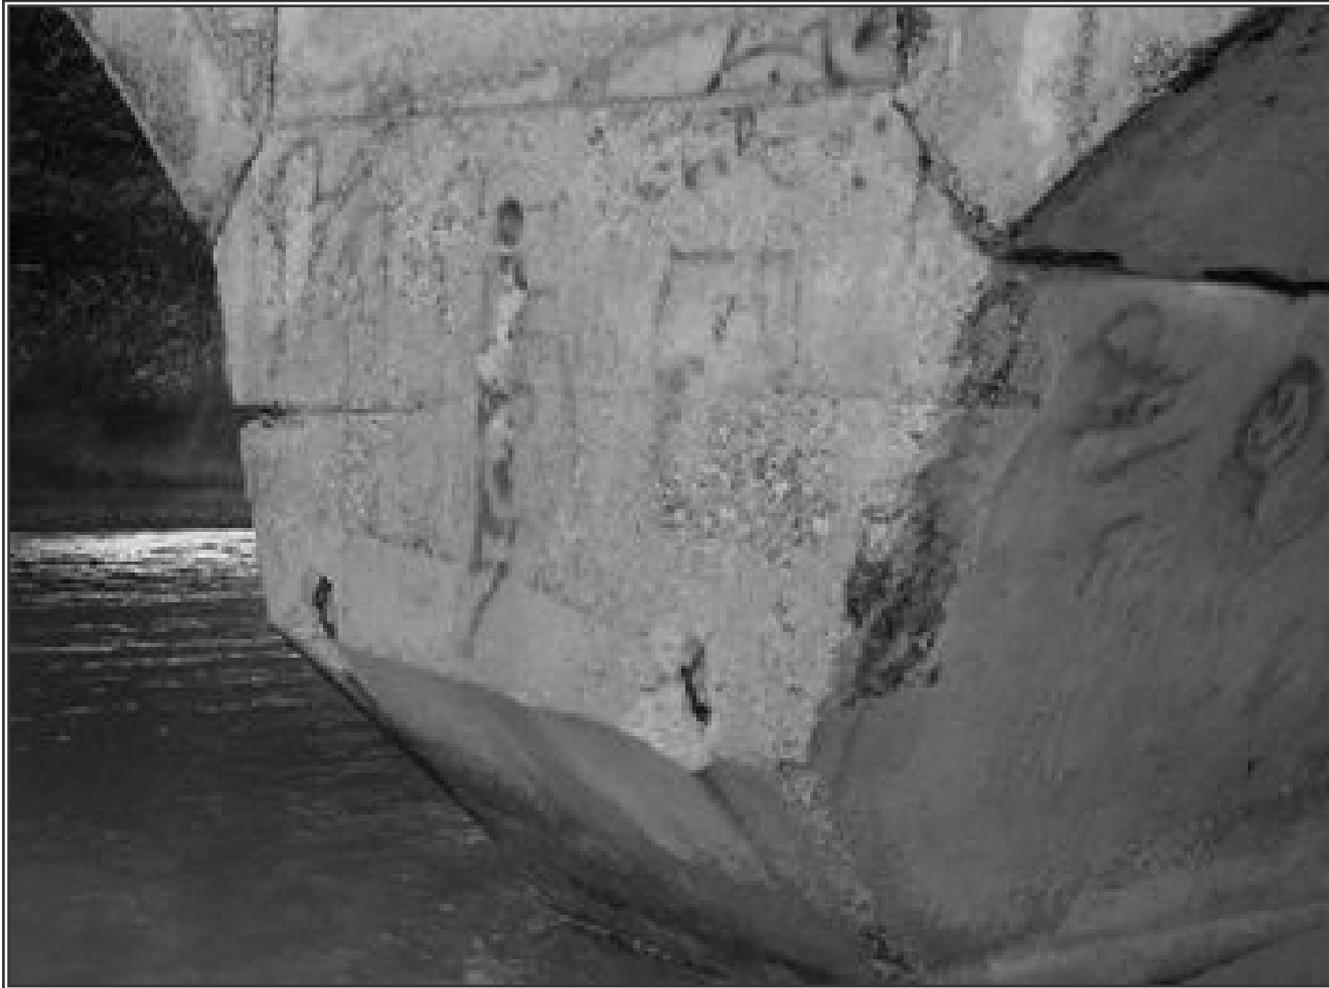
Inspección detallada: Selección del lugar de las pruebas (Viga # 9)

Los resultados obtenidos en Ecorr, icorr y el contenido de cloruros, a la profundidad de la barra, confirman que el acero inoxidable en la viga # 9 esta en el **proceso de corrosión**.

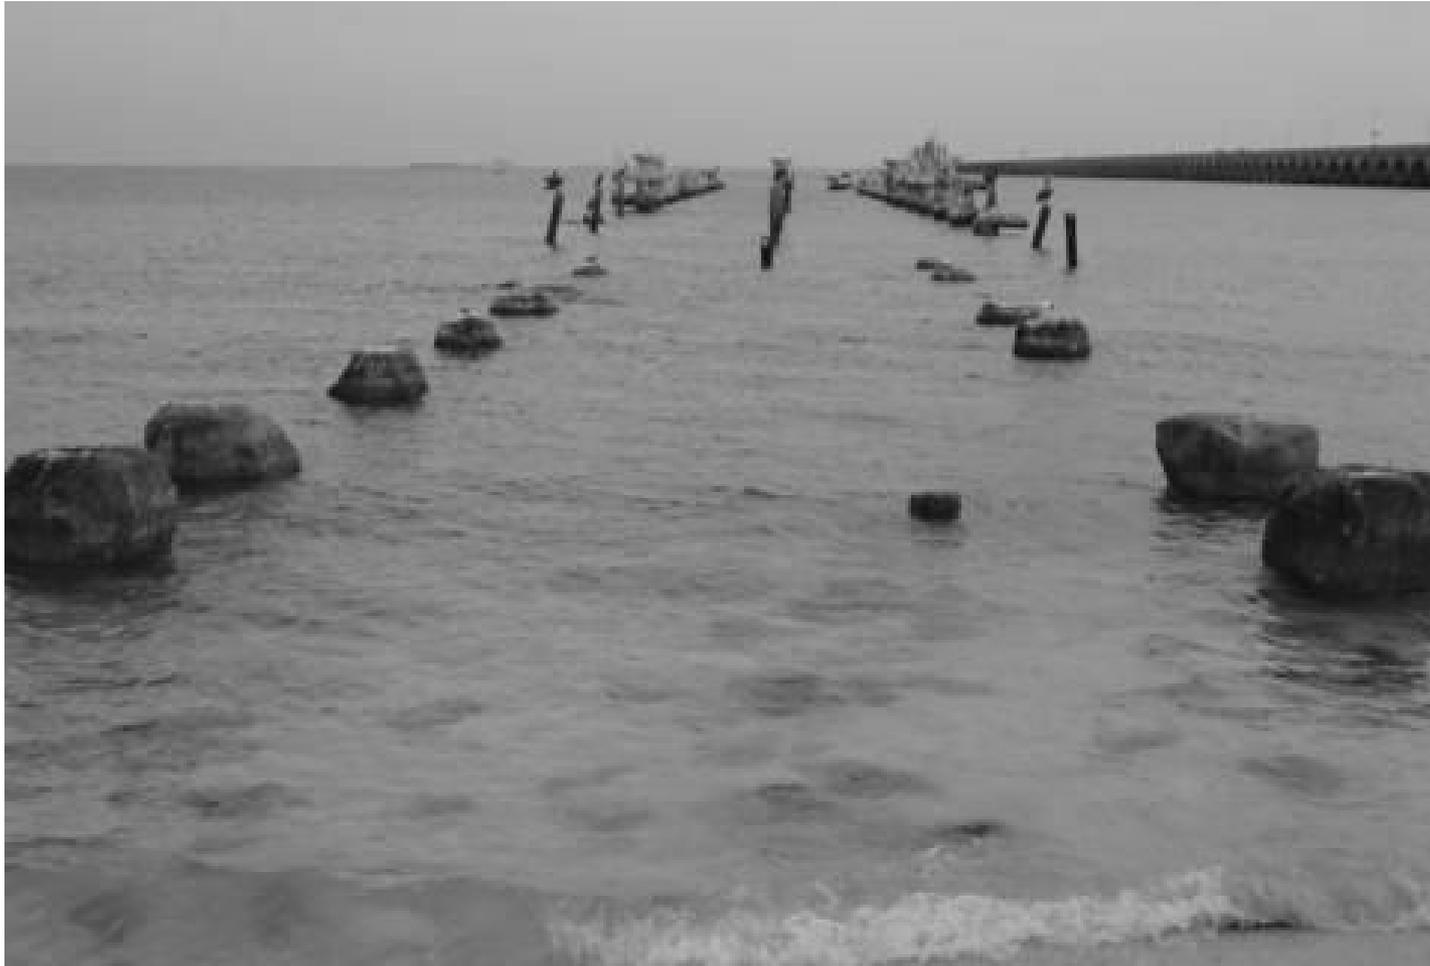
Muelle de pescadores construido en los años 50, paralelo al muelle de Progreso, con acero al carbono.

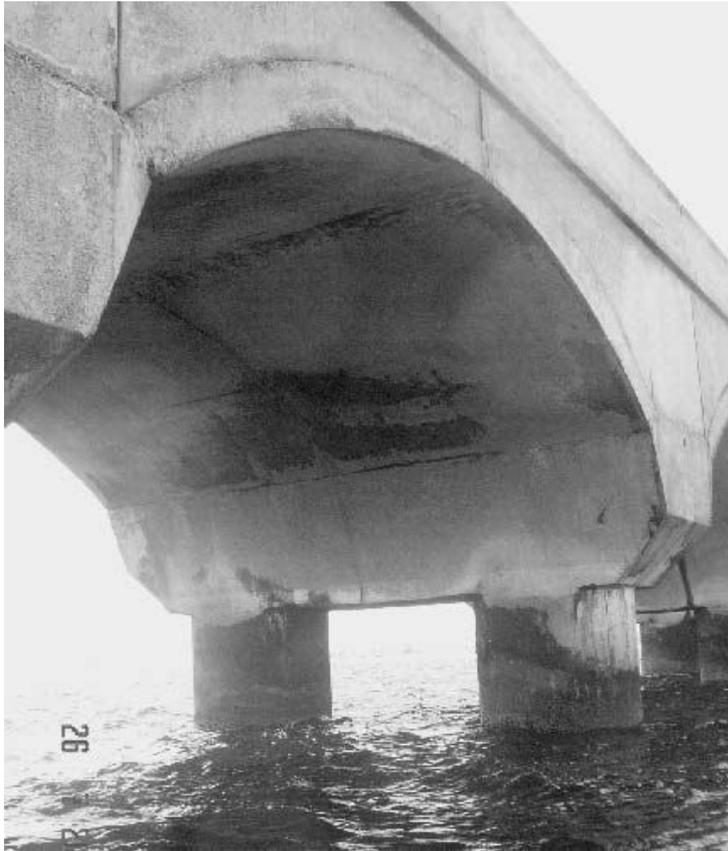
Grieta

Grietas estructurales que han
aparecido en arcos y vigas

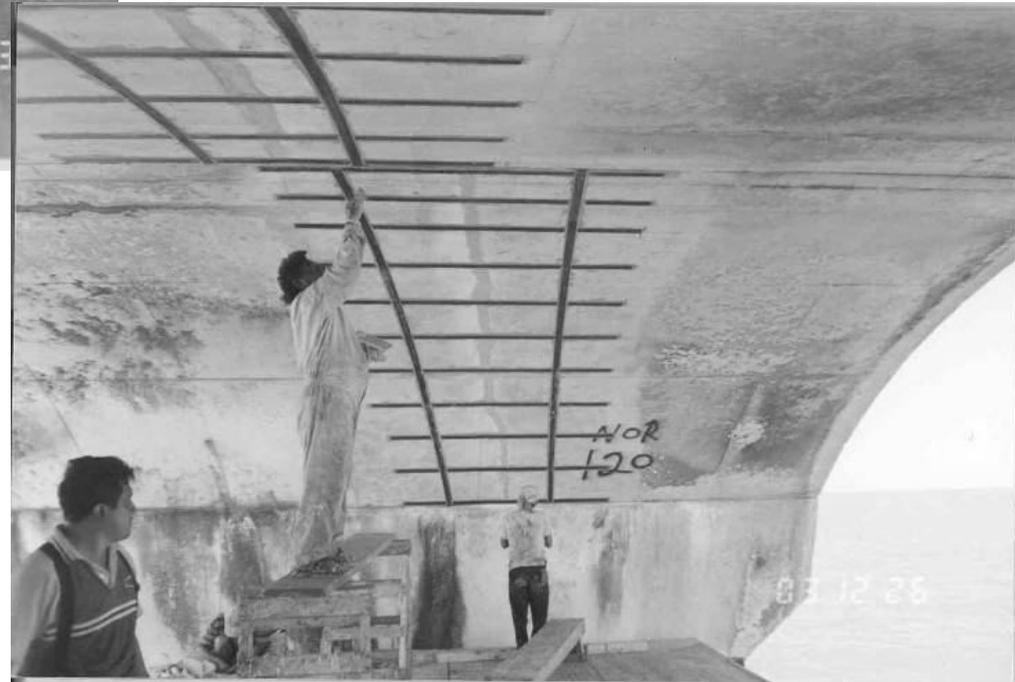
Rehabilitación de los arcos agrietados

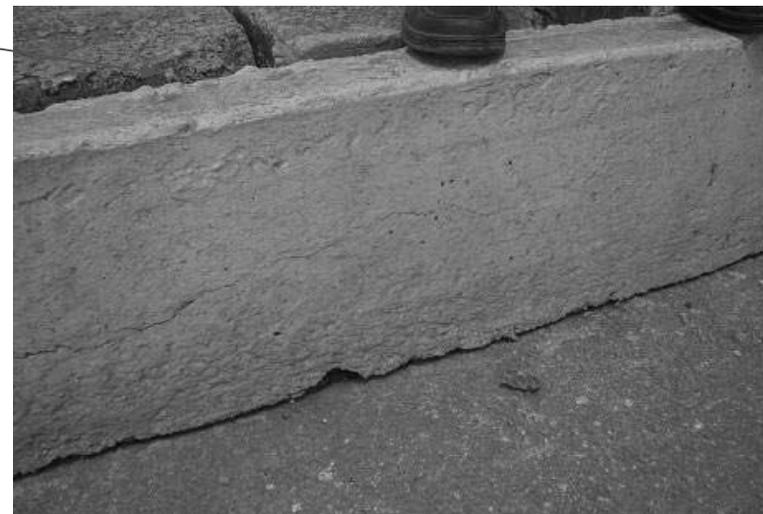
Separación en la junta constructiva en el muro de la fachada poniente a la altura del inicio del pretil (asentamiento de la pila)
