XXVI ENCONTRO REGIONAL DO IBRACON
BELEM-PARÁ
14, 15 e 16 de setembro

Aprendendo com acidentes
Os casos de colapso por punção
Edifício de Miami

Torres Champlain Towers South
8777 Collins Avenue, Miami Surfside
Inaugurado em 1981, investidor/construtor Nathan Reiber
Champlain Towers North, 1981 & Champlain Towers East, 1994
Todos em forma de L com 12 andares
Colapso por volta das 01h 30
24 de Junho de 2021 40 anos de idade
98 mortos

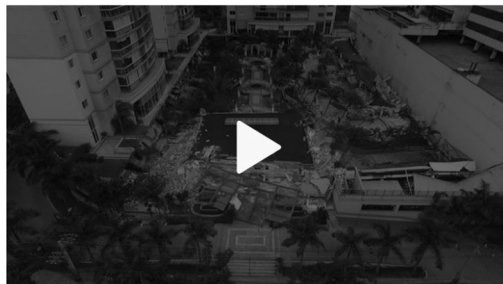
Área de lazer em condomínio de luxo desaba e porteiro é achado morto

Drone mostra o estrago no Grand Parc, na Enseada do Suá, em Vitória. Suspeita é de vazamento de gás, segundo Corpo de Bombeiros.

As torres do condomínio de luxo Grand Parc Residencial Resort, na Enseada do Suá, em Vitória, foram esvaziadas após toda a **área de lazer desabar, na manhã desta terça-feira (19)**. Quatro pessoas ficaram feridas e **um porteiro ficou desaparecido até as 17h. Ele foi encontrado morto**. O desabamento aconteceu por volta de 3h.

Exemplo de
punção e
robustez

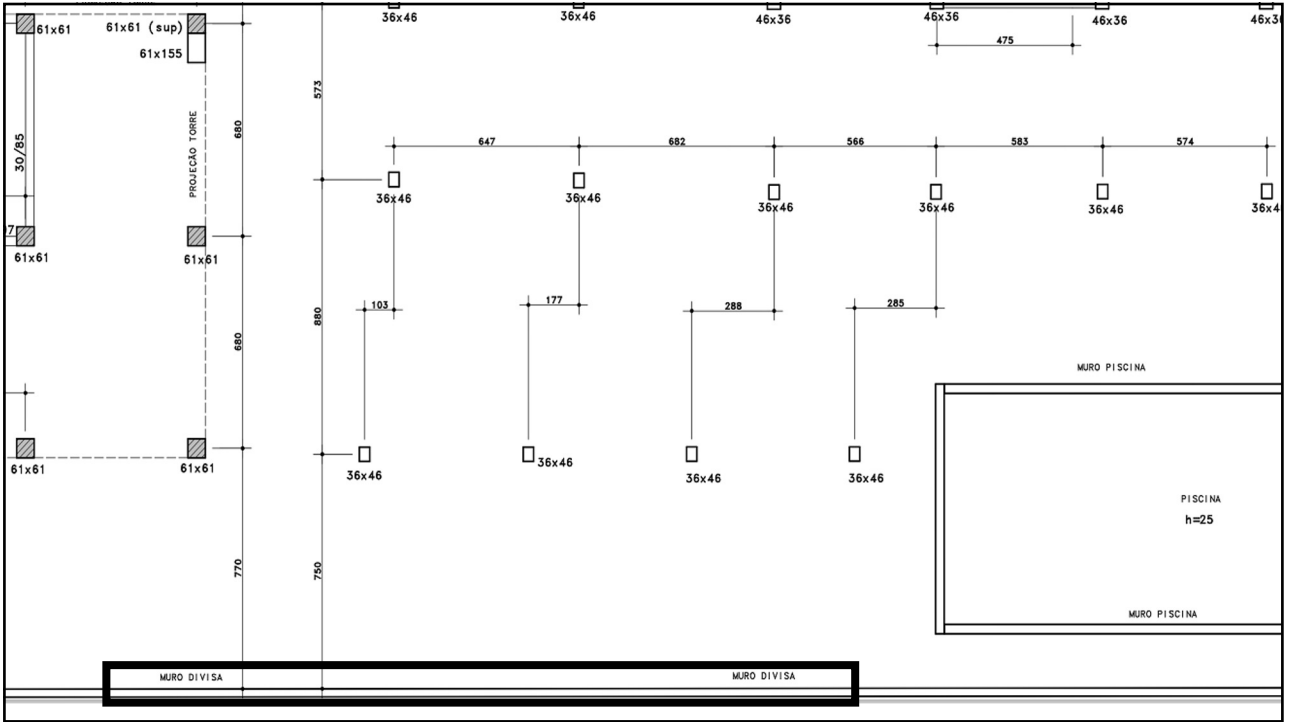
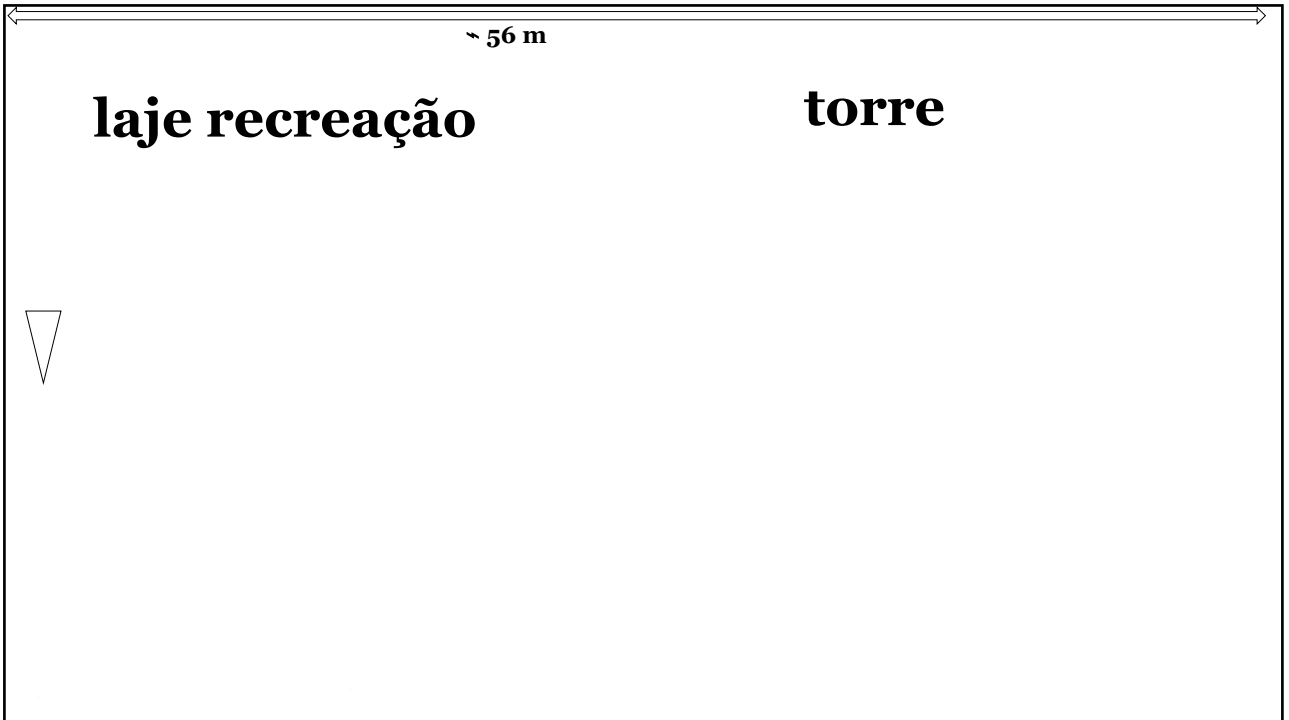
→ Fissura + corrosão → muro de divisa

→ Punção + corrosão → laje recreação

→ Recalque diferencial → punção

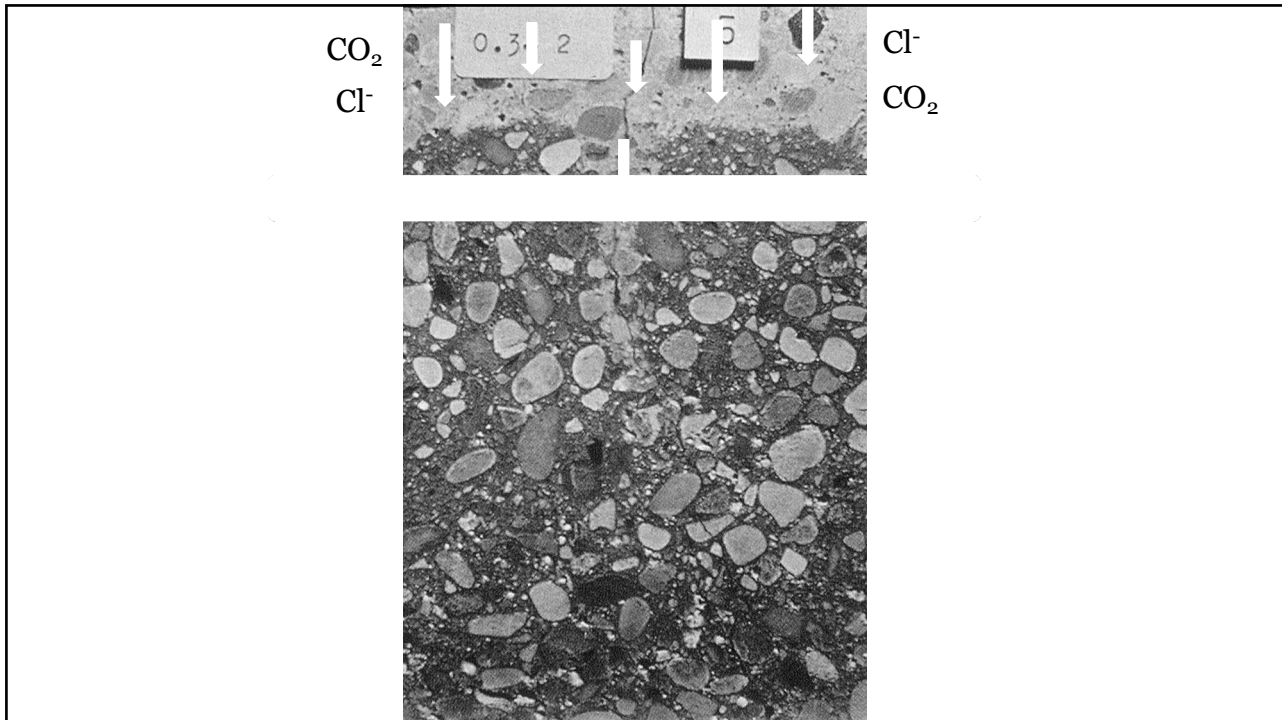
Fissuras por Carbonatação ou por Cloretos

w_k ânodo pequeno vs cátodo enorme

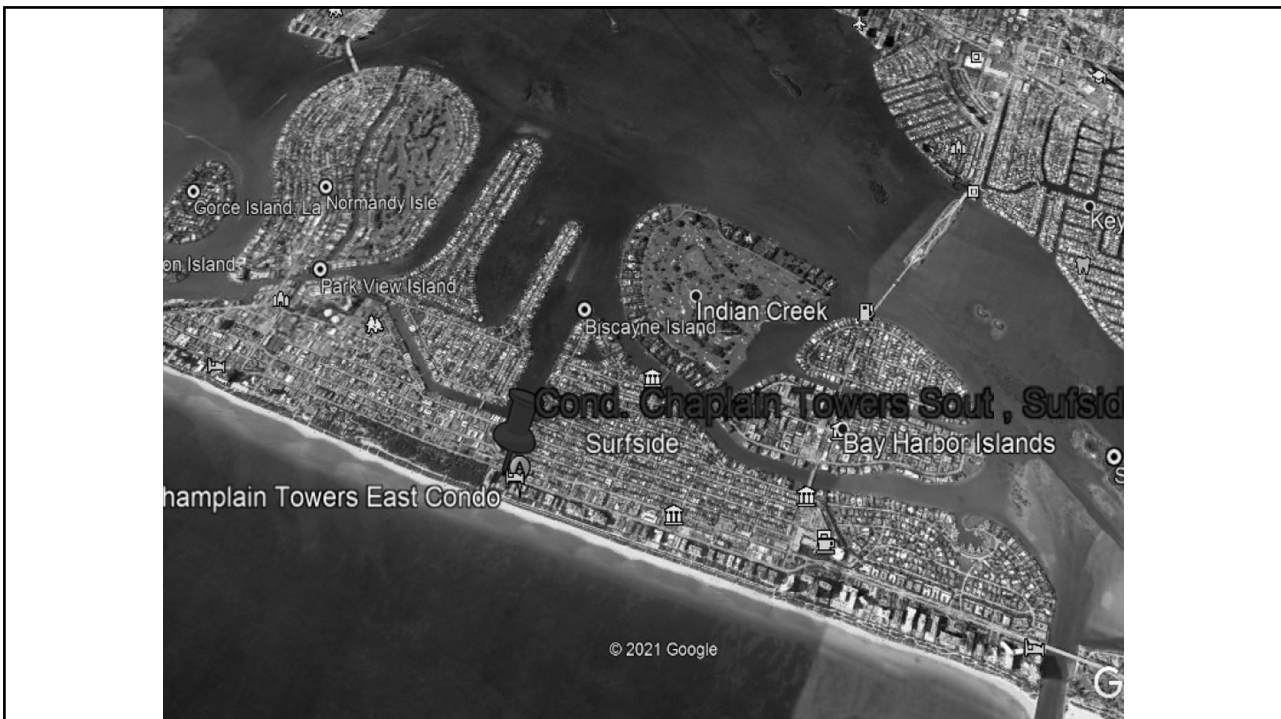
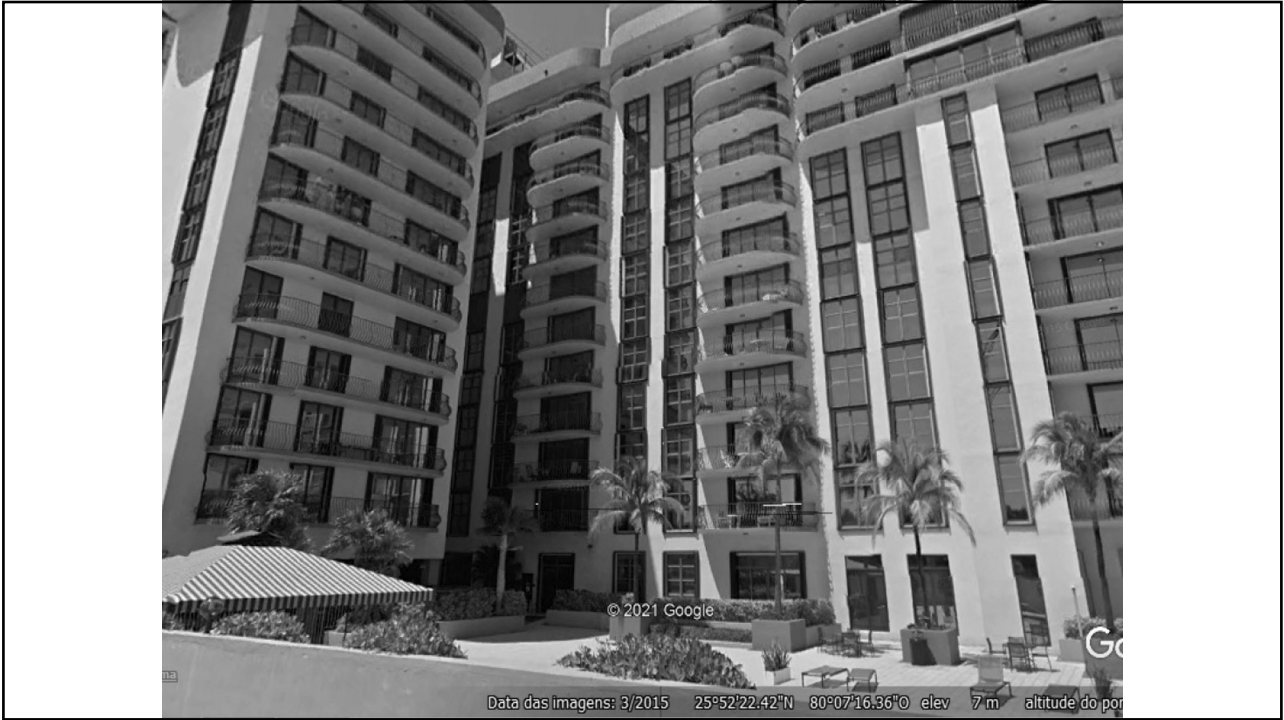
- Fissura com corrosão no muro de divisa
- Punção + corrosão
- Recalque diferencial
