Patologia nas Obras Civis

Acidentes.
O Melhor Aprendizado!

Paulo Helene
 Diretor Presidente do IBRACON
 Prof. Titular da Universidade de São Paulo
 Coordenador Internacional da Rede REHABILITAR CYTED
 Member fib (CEB-FIP) Model Code for Service Life

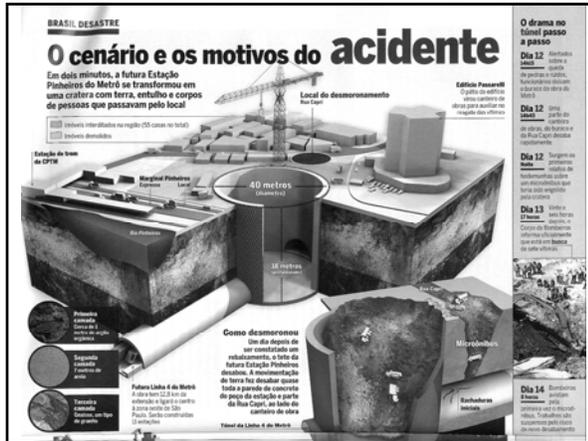
Hipótese de Trabalho

1. Rompeu o arco superior do túnel da estação (rompeu a rocha) e desabou. Na sequência veio o solo mole e liquefeito agravado pelas vibrações das explosões anteriores com dinamite, abrindo um “buraco” na rua Capri e tragando o micro-ônibus;
2. Em questão de segundos a ruptura desse solo “aliviou as tensões”, parcial e localmente, na parede do shaft ou poço de trabalho;
3. Como decorrência desse alívio de pressões, foram geradas tensões elevadas de flexão na parede do cilindro do poço e esta, obviamente, não estava dimensionada para suportar tensões elevadas de flexão vertical e rompeu;
4. Na sequência o solo “escorregou” para dentro do poço. Apesar que a mídia dizia existir uma cratera de 80m de diâmetro, na verdade sempre foram duas crateras “unidas” pela base da grua que tem fundações profundas;

1. A rocha do teto do túnel da estação, não tinha a resistência admitida no projeto;
2. A rocha não tinha a espessura admitida no projeto;
3. A rocha tinha falhas geológicas ou descontinuidades localizadas e desconhecidas;
4. O monitoramento dos recalques e deformações não foram adequados nem precisos;
5. Esse monitoramento foi adequado mas faltou rapidez no gerenciamento das informações e os projetistas não foram devidamente comunicado a tempo de intervir;
6. Tudo estava adequado: projeto, rocha, monitoramento, mas a construção errou na dinamite; ou explodiu muita carga num só lugar correto ou dinamitou um local indevido ou aumentou exageradamente a frequência de explosões;

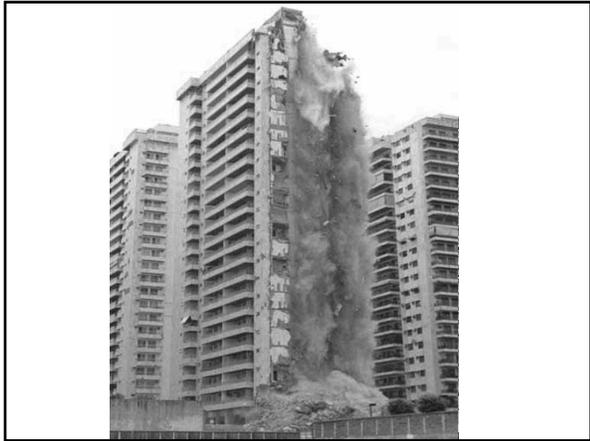
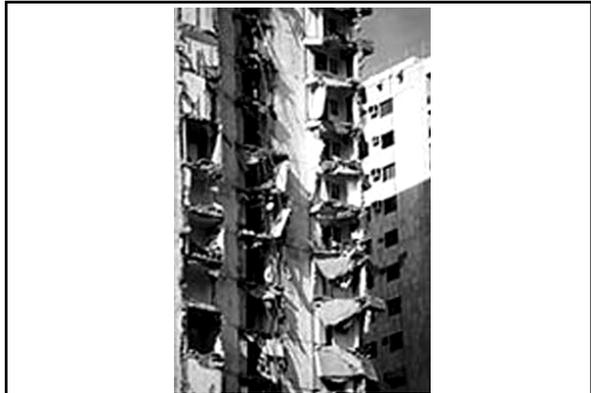
PALACE II

**Edifício Palace II
Rio de Janeiro
Carnaval de 1998
terça-feira à tarde
5anos**

22 de Fevereiro de 1998

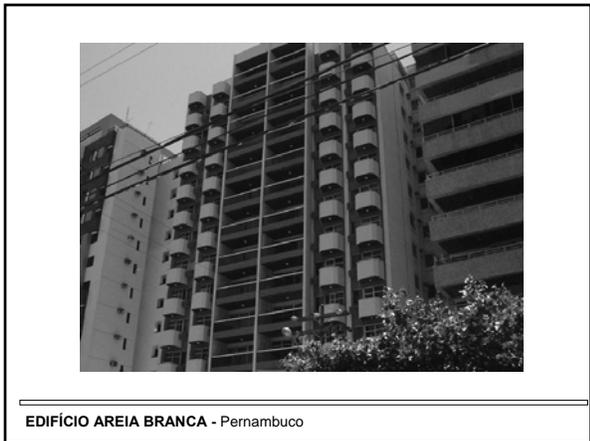
***Edifício Areia Branca
Recife, Pernambuco
14 de outubro de 2004
quinta-feira às 20:30h
1977 → 1979
25 anos
12 andares + térreo + 1 garagem***

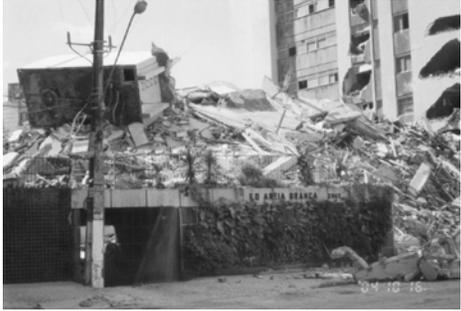
Escombros - manhã seguinte do desabamento

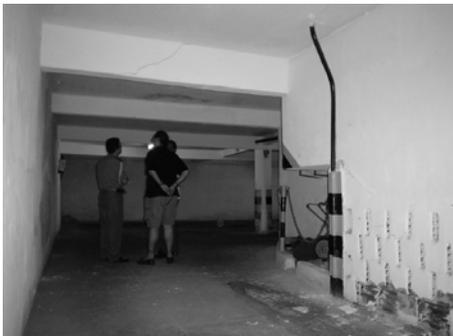
Moradores acompanham a vistoria efetuada pela CONDECIPE

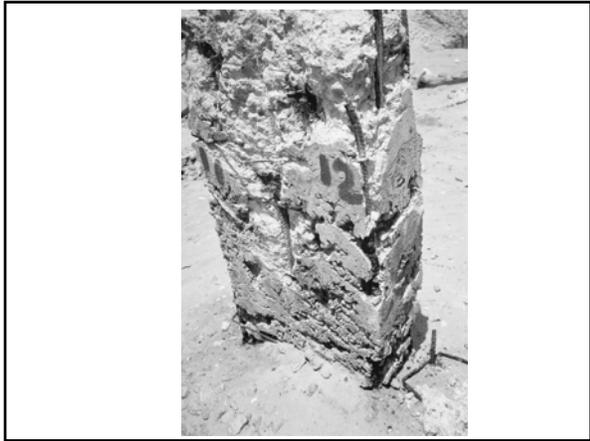
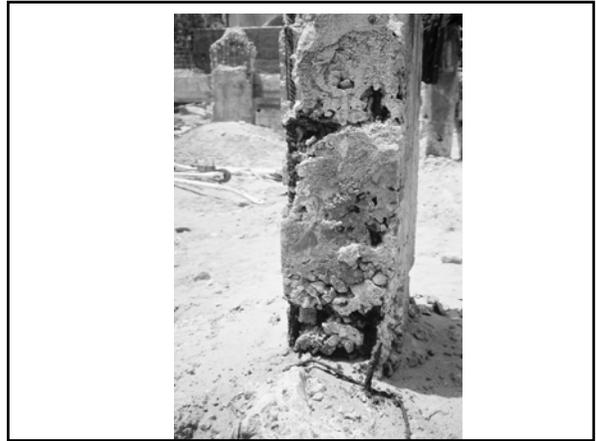
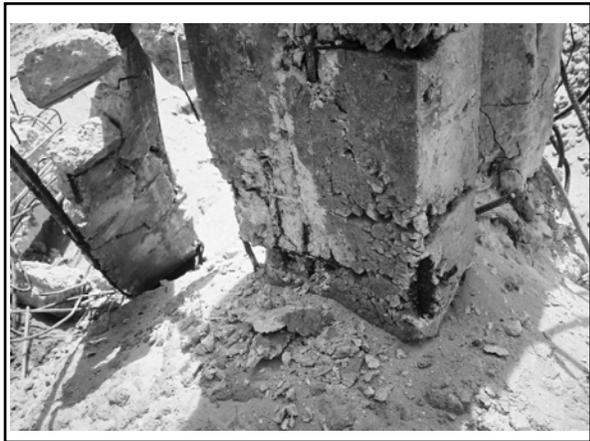
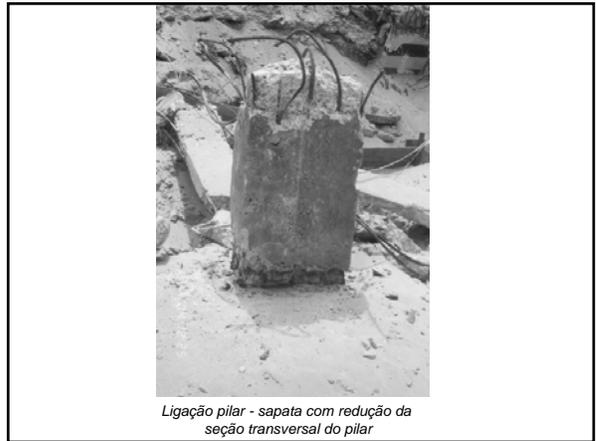
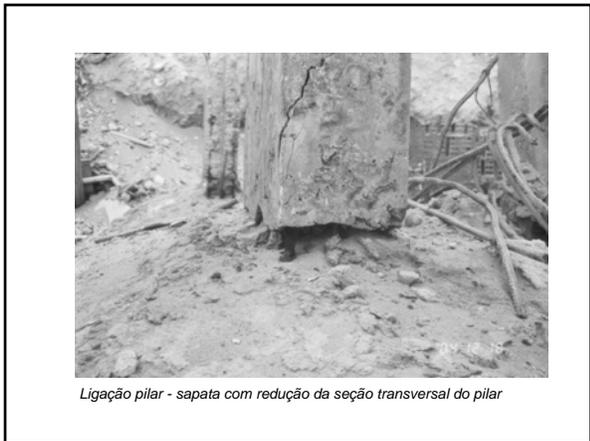
Corrosão dos estribos e flambagem da armadura

1. Projetista → concepção do projeto;
2. Projetista → especificar manutenção;
3. Proprietário → realizar manutenção.

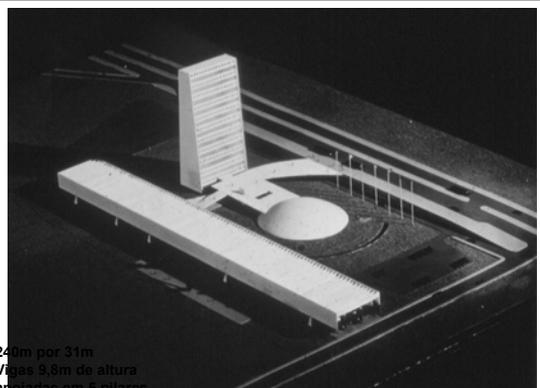
240m por 31m
Vigas 9,5m de altura
apoiadas em 4 pilares
Desabou na hora do almoço

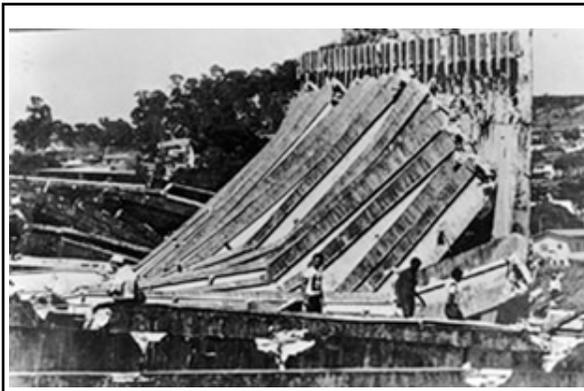
PAVILHÃO DA GAMELEIRA

1. Fissuras nas vigas, inclinadas finas e próximas dos apoios;
