VII JORNADAS INTERNACIONALES DEL CONCRETO ARMADO

## Análisis de Accidentes en Estructuras de Concreto

**Paulo Helene**  
 Ing. Prof. Dr. Catedrático de la Universidad de São Paulo  
 Miembro de la fib(CEB-FIP) Service Life Model Code  
 Coordinador de la Red Rehabilitar CYTED  
 Presidente do IBRACON

Mérida, 19 de abril de 2007

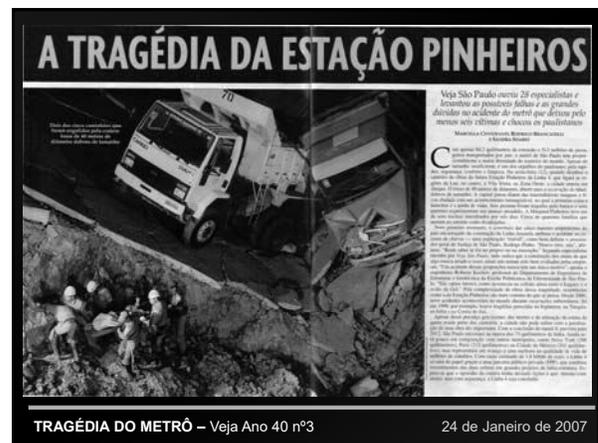
12/01/07 14:50h → parede do poço desmorona e leva 5 caminhões e 3 carros, rua Capri com micrônibus é tragada. Saldo: 7 mortos, 55 casas interditadas, 132 moradores desalojados.

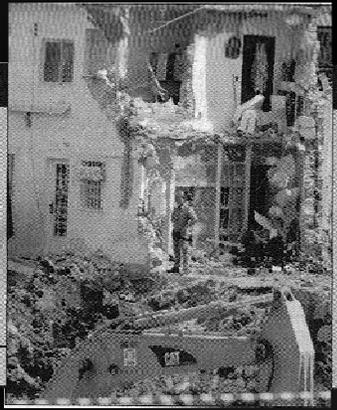
As casas da região do desabamento são demolidas. Entre elas, a de número 87, de Carmen de Leoni

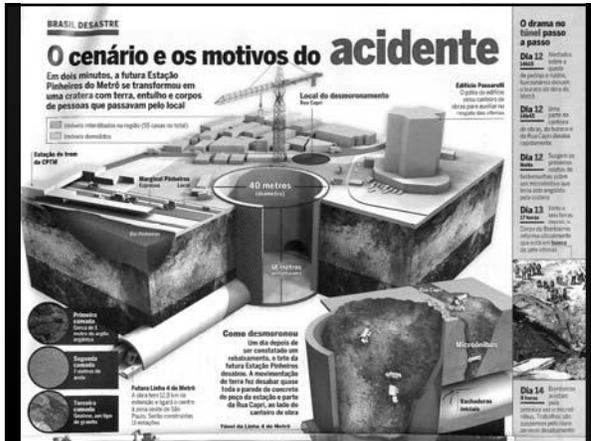
1. Rompeu o arco superior do túnel da estação (rompeu a rocha) e desabou. Na sequência veio o solo mole e liquefeito agravado pelas vibrações das explosões anteriores com dinamite, abrindo um "buraco" na rua Capri e tragando o micro-ônibus;
2. Em questão de segundos a ruptura desse solo "aliviou as tensões", parcial e localmente, na parede do shaft ou poço de trabalho;
3. Como decorrência desse alívio de pressões, foram geradas tensões elevadas de flexão na parede do cilindro do poço e esta, obviamente, não estava dimensionada para suportar tensões elevadas de flexão vertical e rompeu;
4. Na sequência o solo "escorregou" para dentro do poço. Apesar de a mídia dizia existir uma cratera de 80m de diâmetro, na verdade sempre foram duas crateras "unidas" pela base da grua que tem fundações profundas;

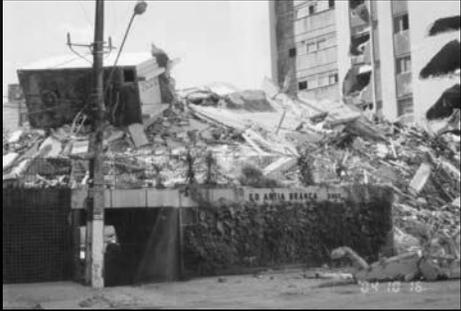
*Escombros - manhã seguinte do desabamento*

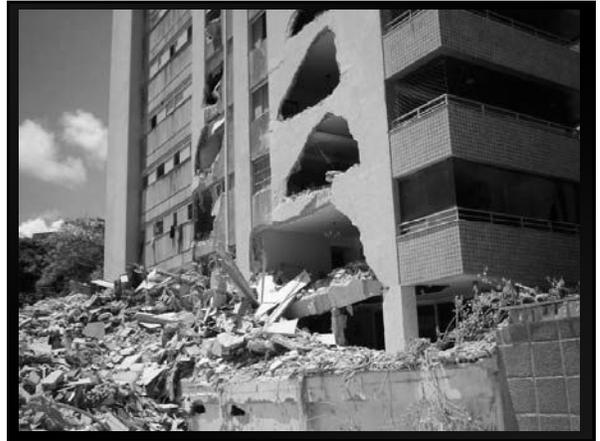
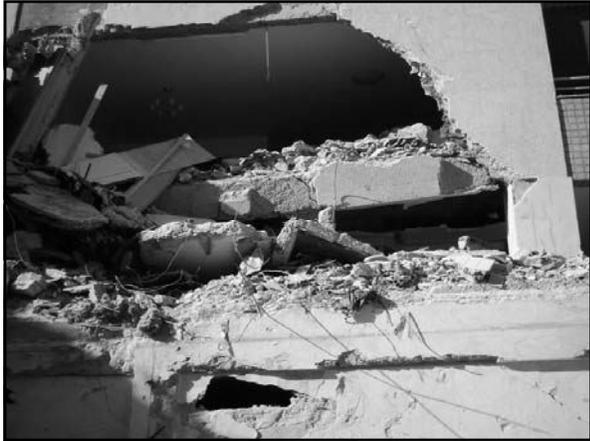
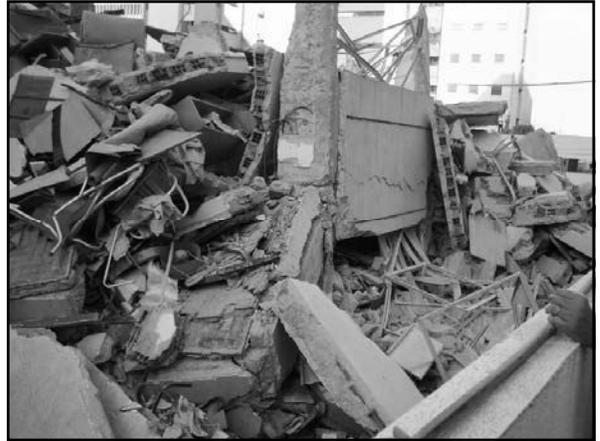
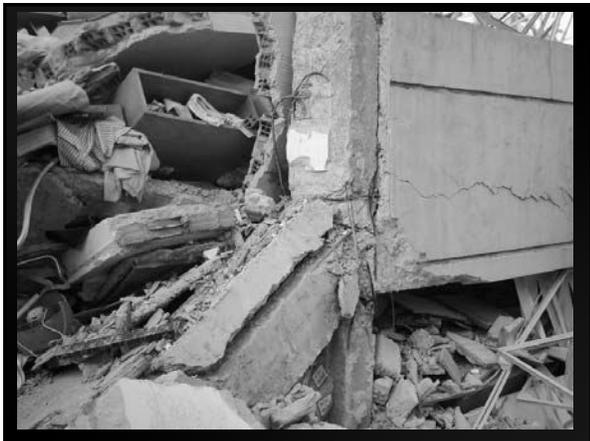
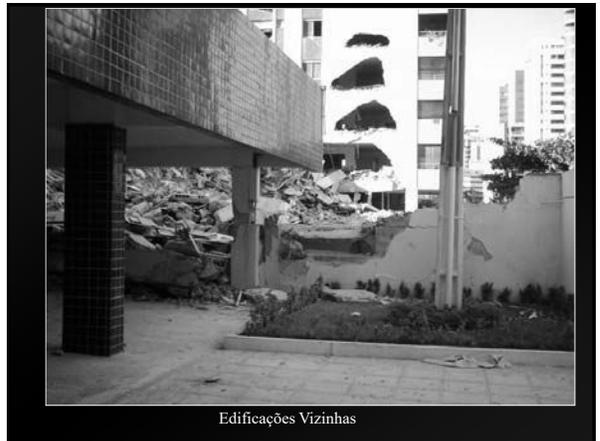
*Edificações Vizinhas*

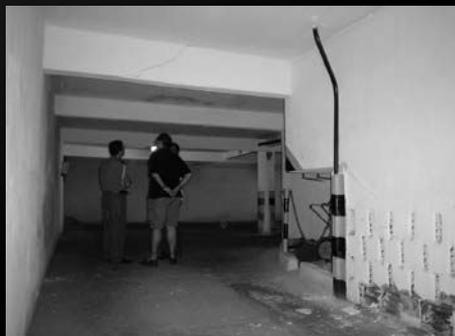
Moradores acompanham a vistoria efetuada pela CONDECIPE

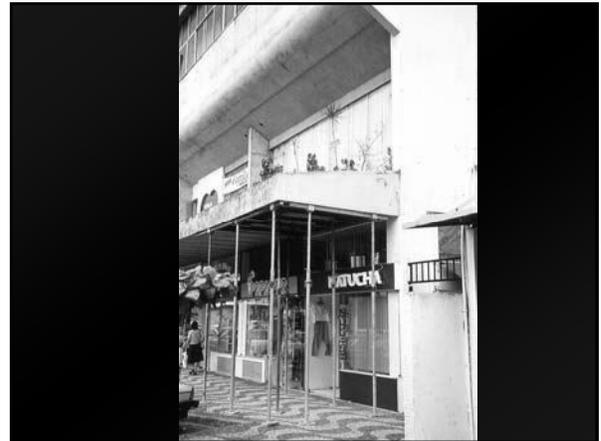
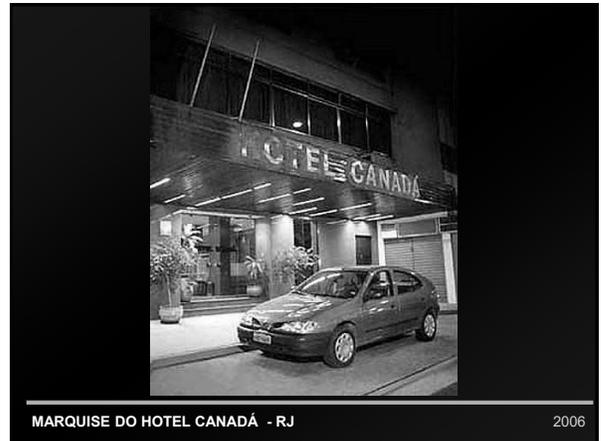
**Marquise Hotel Canadá**  
**Copacabana**  
**Rio de Janeiro**  
**2007**

**Loja desaba e mata nove no S**

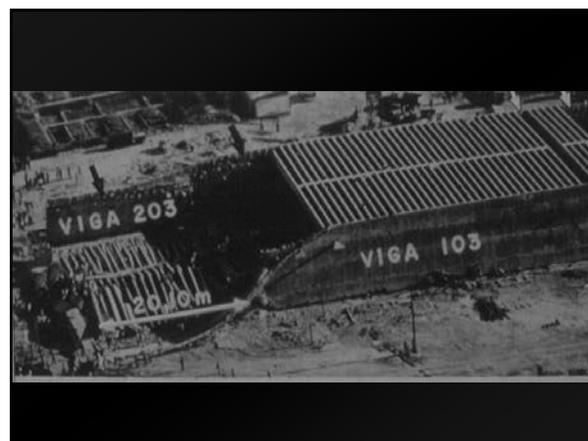
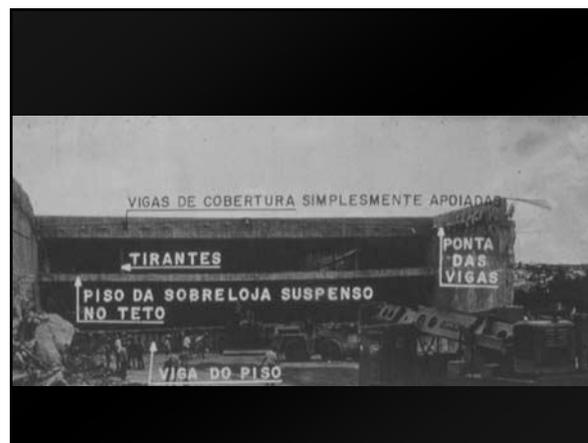
PAVILHÃO DA GAMELEIRA

**Sintomas:**

1. Fissuras nas vigas, inclinadas finas e próximas dos apoios;
2. Escoramento “preso”;
