Entendendo a razão das manifestações patológicas prediais. Estudo de caso: Prédio da FAU/USP

Paulo Helene

Edifício Vilanova Artigas Prédio da FAU.USP

Profa. Dra. Fabiana Lopes de Oliveira
"AUT139 Razão e Ser das Manifestações Patológicas Prediais"
Departamento de Tecnologia

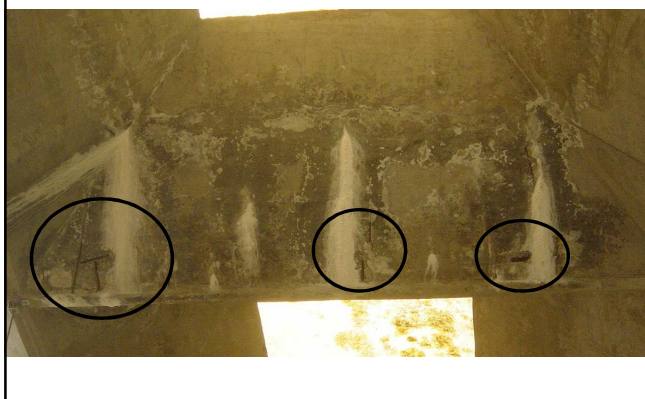
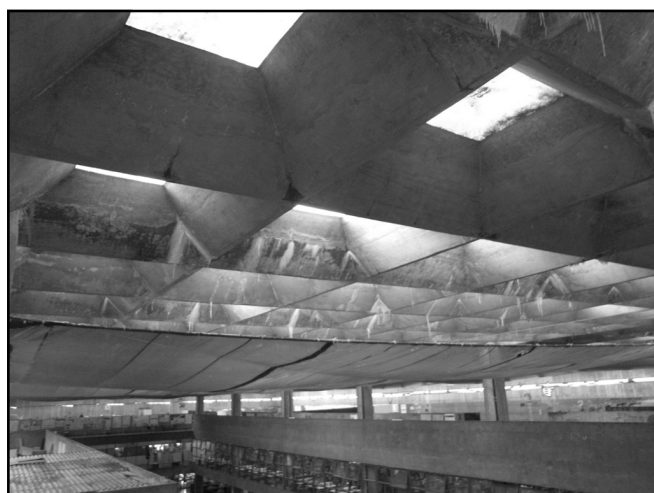
✓ Em pontos isolados da face inferior da laje de cobertura (teto) existe a ocorrência de corrosão de armaduras

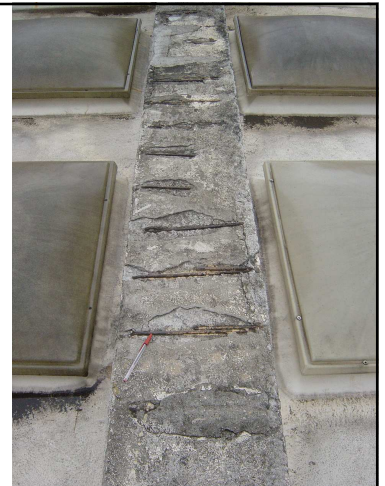
✓ Corrosão de armaduras nas vigas estruturais invertidas
