**Patologia das  
Estruturas de  
Concreto  
FAG  
Cascavel**

# **Patologia**

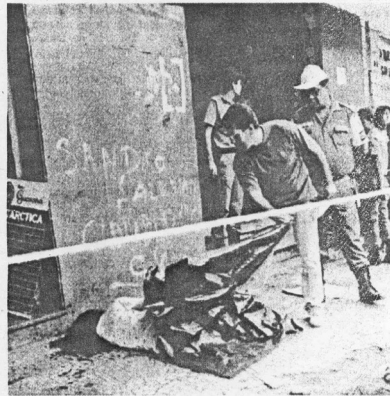
A dona-de-casa Maria Borges Nascimento, 49, morreu ao ser atingida na cabeça por um pedaço de reboco do 12º andar de um prédio de apartamentos no centro da cidade, na av. Gomes Freire nº 740. A mulher morreu na hora, e teve a face desfigurada. O pedaço de reboco caiu, resvalou na marquise do prédio e acertou a dona-de-casa.

Corpo de Maria Borges coberto em frente ao prédio

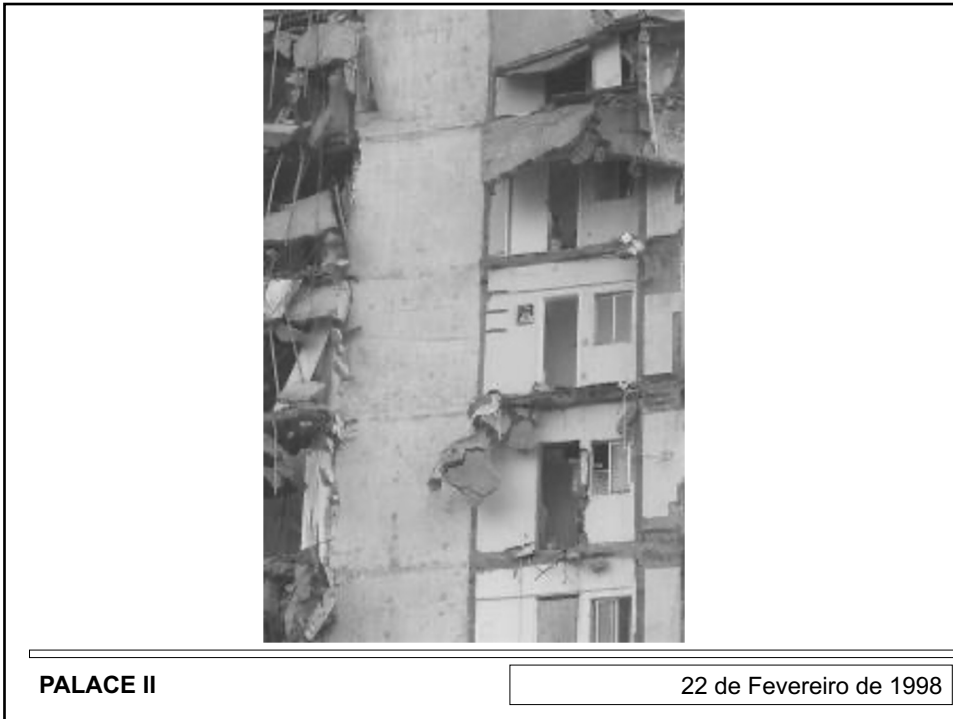
**PALACE II**

22 de Fevereiro de 1998

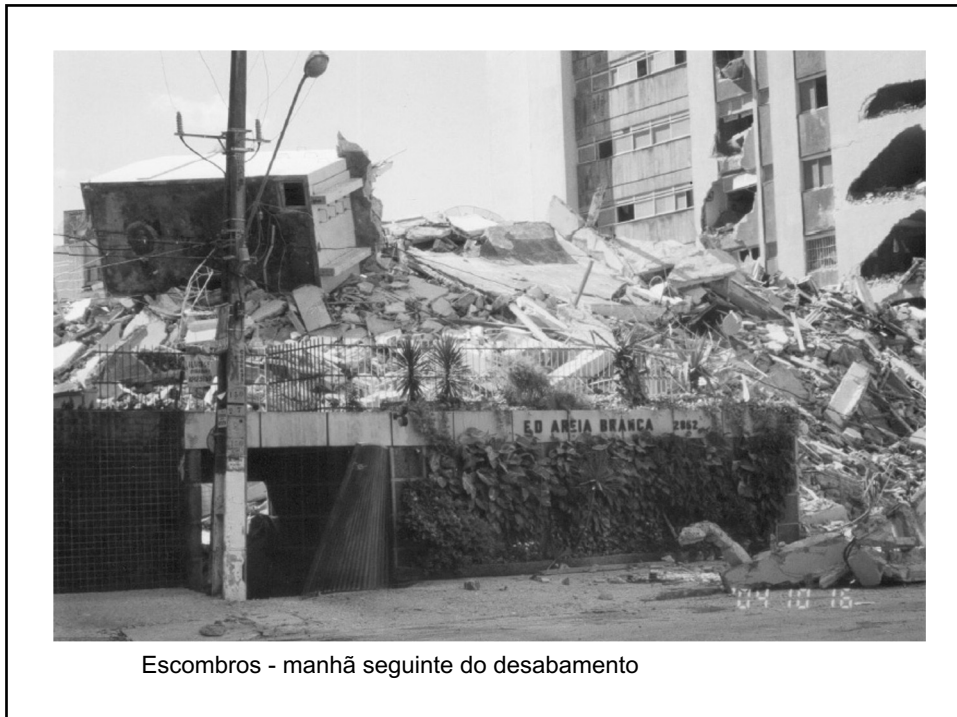
Escombros - manhã seguinte do desabamento

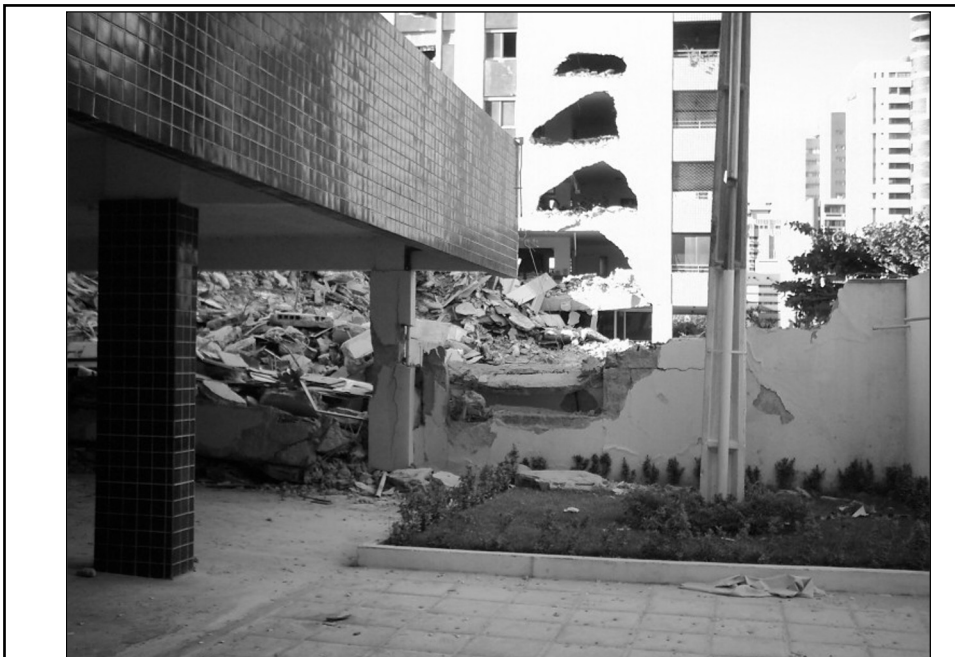
Edificações Vizinhas

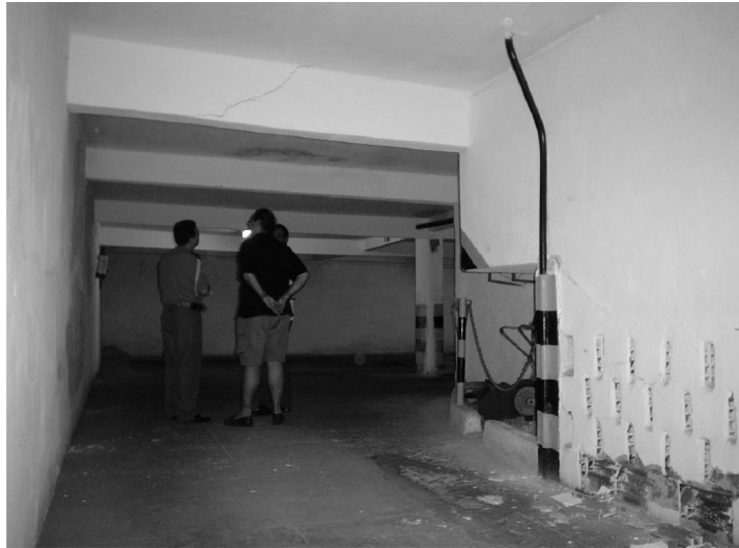
Moradores acompanham a vistoria efetuada pela Defesa Civil
