# EDIFÍCIO “VILANOVA ARTIGAS”

**Projeto e especificação técnica dos serviços de reabilitação  
da estrutura de concreto armado da FAU.USP**

FAU-USP

24/04/2013

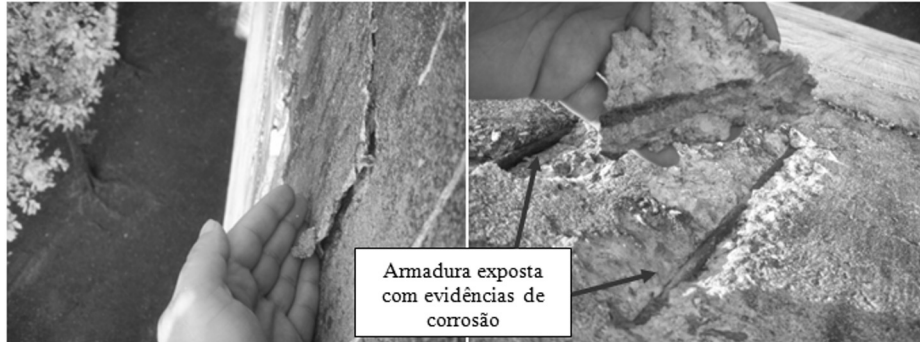
**40 anos de idade...**

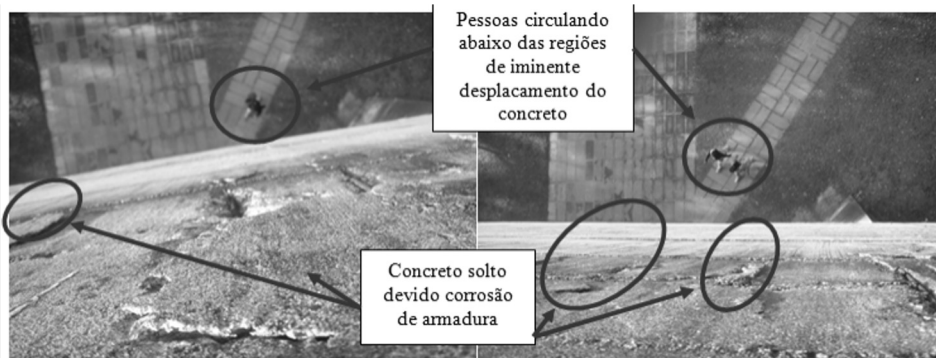
**risco de vida (não é a útil)**
