EDIFÍCIO “VILANOVA ARTIGAS”

**Projeto e especificação técnica dos serviços de reabilitação
da estrutura de concreto armado da FAU.USP**

Paulo Helene
*Diretor PhD Engenharia
Prof. Titular Universidade de São Paulo*

11.06.2014

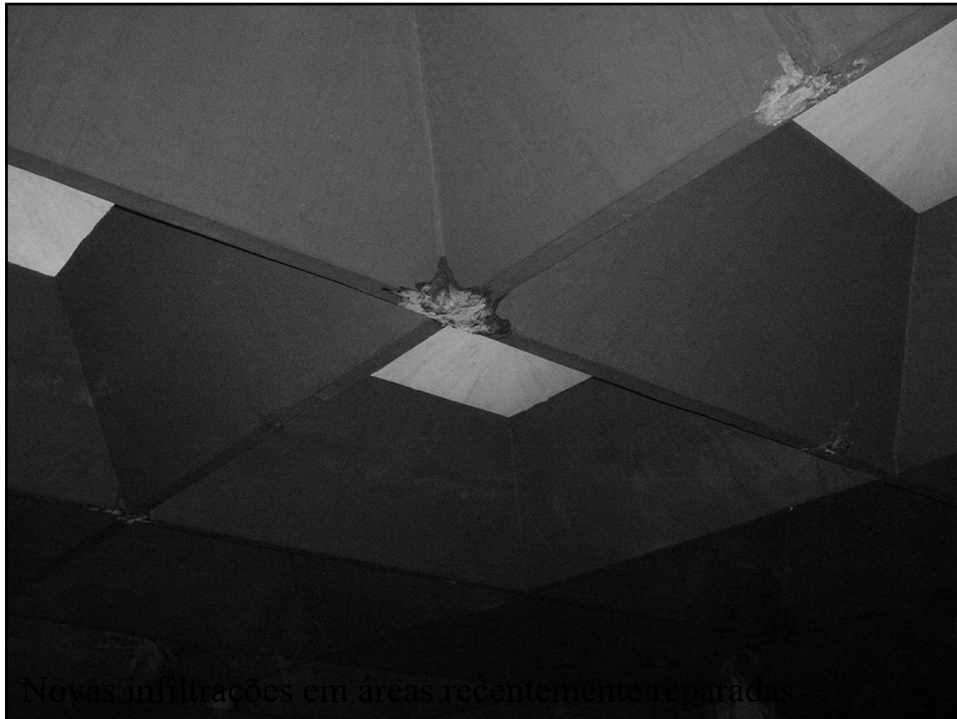
✓ Ocorrência generalizada de eflorescências e estalactites na face inferior da laje estrutural de cobertura

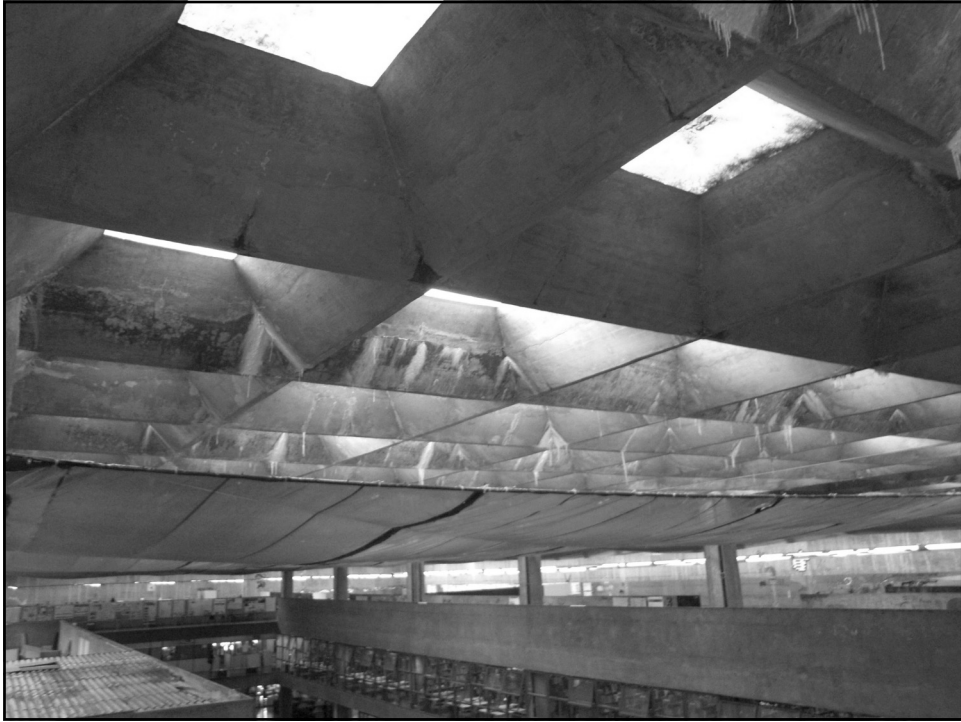
✓ Em pontos isolados da face inferior da laje de cobertura (teto) existe a ocorrência de corrosão de armaduras

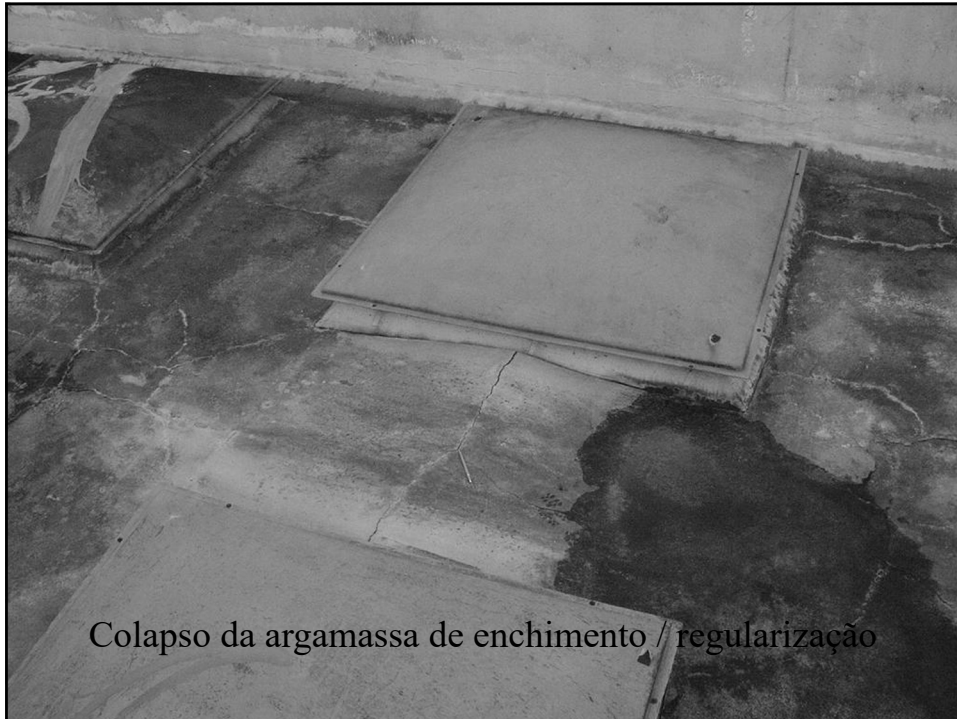
✓ Colapso do sistema de impermeabilização atual

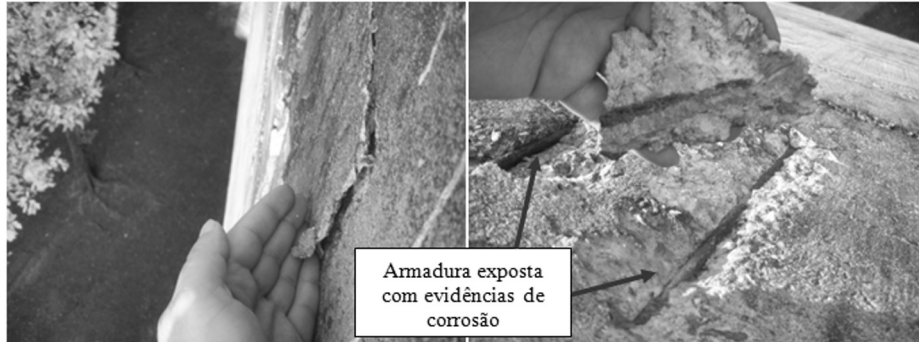
O problema não é somente estético...

40 anos de idade...

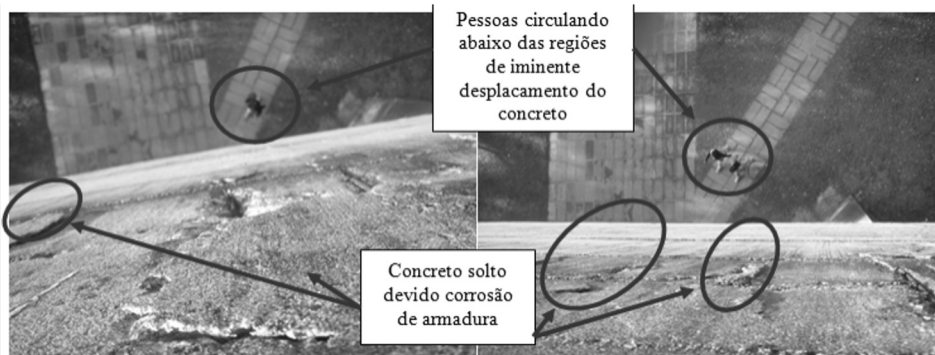
O problema não é somente estético...

risco de vida (não é a útil)

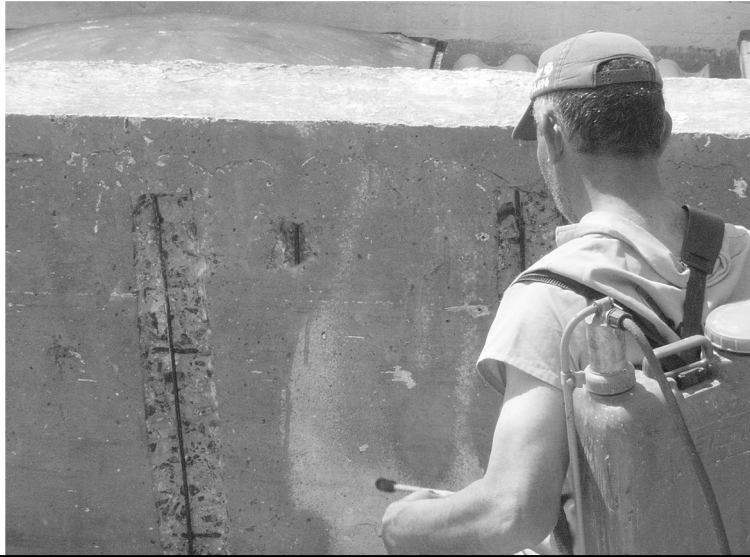
Rugosidade da superfície recém-escarificada, devendo ser lixada

- Retirada de todas as camadas de revestimento inclusive a argamassa de regularização original;
- Preparação da superfície;
