Módulo 6. Reabilitação de Estruturas de Concreto.

Aula 6.1: Corrosão de Armaduras, Ninhos e Impermeabilização: alternativas de intervenção corretiva.

EDIFÍCIO “VILANOVA ARTIGAS”

**Projeto e especificação técnica dos serviços de reabilitação
da estrutura de concreto armado da FAU.USP**

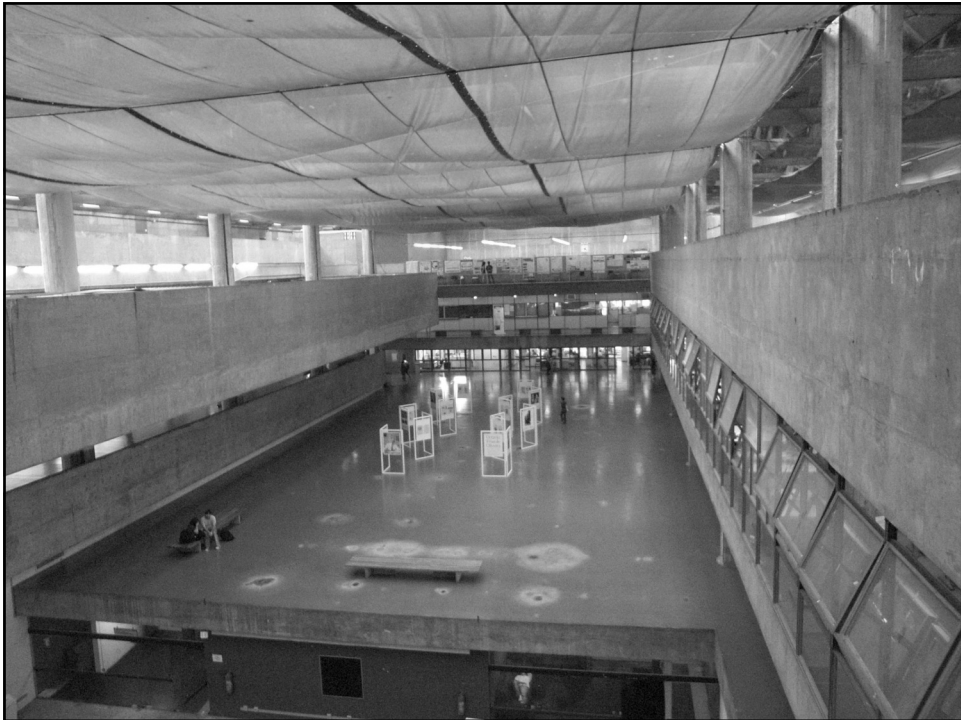
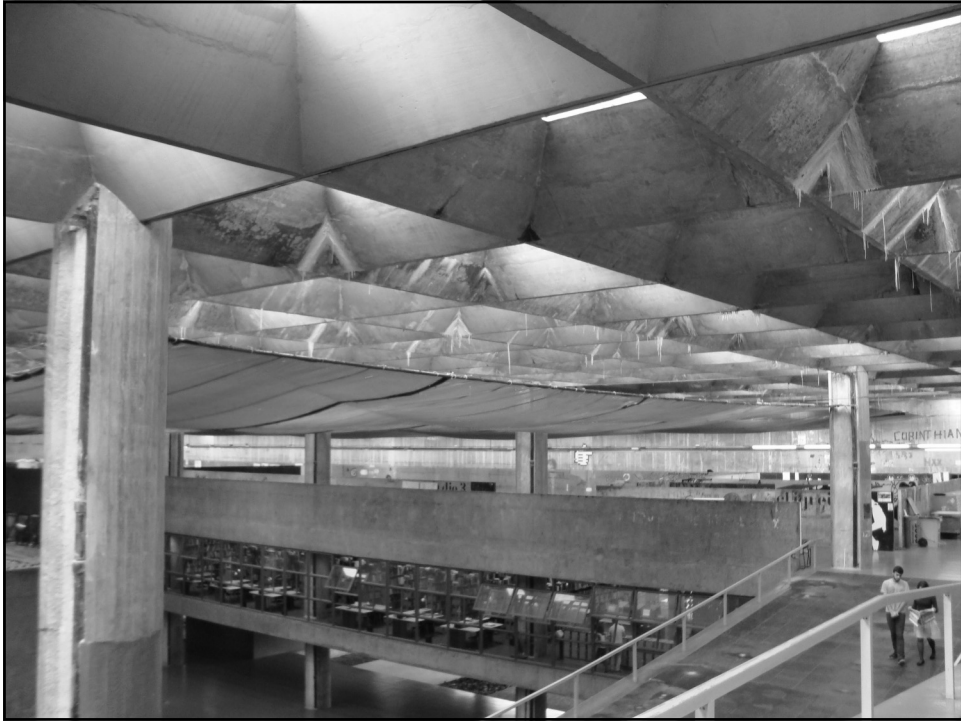
✓ Em pontos isolados da face inferior da laje de cobertura (teto) existe a ocorrência de corrosão de armaduras

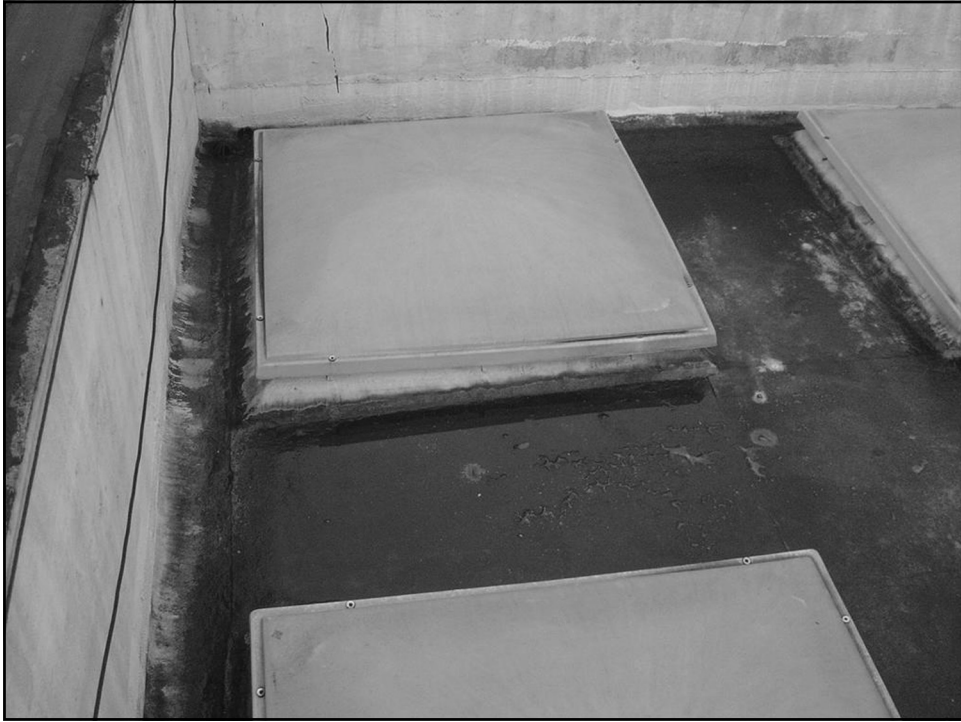
✓ Colapso do sistema de impermeabilização atual
